バームハイツ西葛西給水管劣化診断

報 告 書

2015年4月

株式会社 長谷工リフォーム

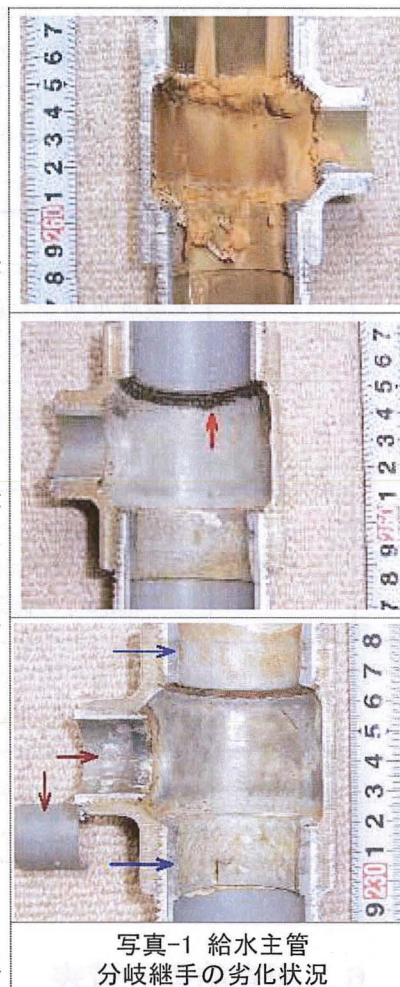
写真-1 給水主管
分岐継手の劣化状況

1109号室で採取したサンプルの分岐継手部には15mmφ程度に盛上がった錆こぶが継手に沿って生成し、給水主管内面は全体的に赤茶色の錆スケール*1が付着していた。(写真-1 上参照)

錆や錆スケールを除去すると簡単コアが入っていない部分ではネジ部に腐食による減肉部(写真-1 中の↑部参照)が認められた。

604号室で採取したサンプルは管端コアが挿入されていたが、樹脂は膨れて劣化し端部から錆が生成していた。

また、枝管内面の塩ビ管が脱落していた。(写真-1 下→↓参照)

調査の結果、各階継手付近に錆や錆こぶが生成し、管内面は全体的に錆スケールによる汚れが目立つ状態であった。

給水主管の一部に樹脂製の管端コアが挿入されていたが、樹脂が膨れて劣化しコア端部から錆こぶが生成していた。

したがって、給水主管は早い時期に更新が望まれる状態である。

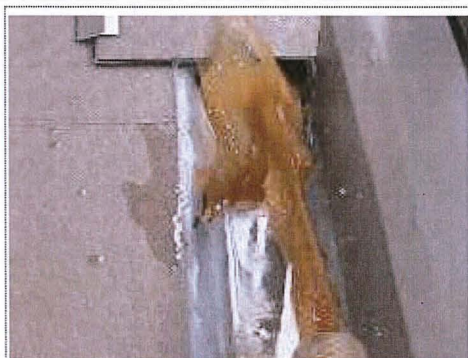
写真-2 流出した汚れ水

給水管の配管切断部を復旧後に通水洗浄を行うと錆色の汚れ水が流出した。(写真-2 参照)

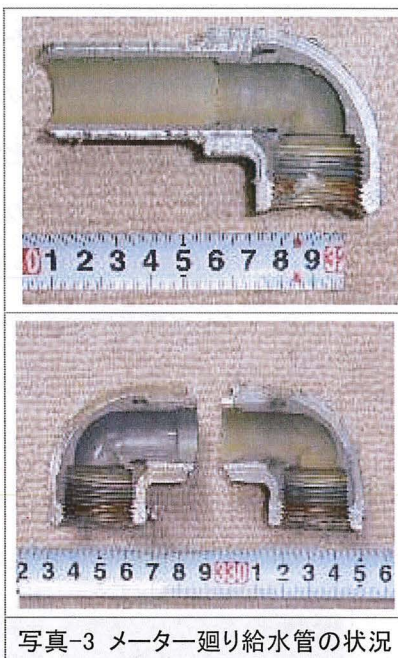
1109号室で採取したサンプルは管内面に軽微な錆スケールの付着が見られるものの概ね良好な状態であった。(写真-3 上参照)

604号室で採取したサンプルも同様に、錆スケールを除去すると良好な状態であった。(写真-3 下参照)

なお、エルボからメーター継手まではステンレス管となっていて良好な状態であった。(写真-4 参照)

したがって、給水枝管及びメーター廻り給水管は継続使用が可能と判断する。

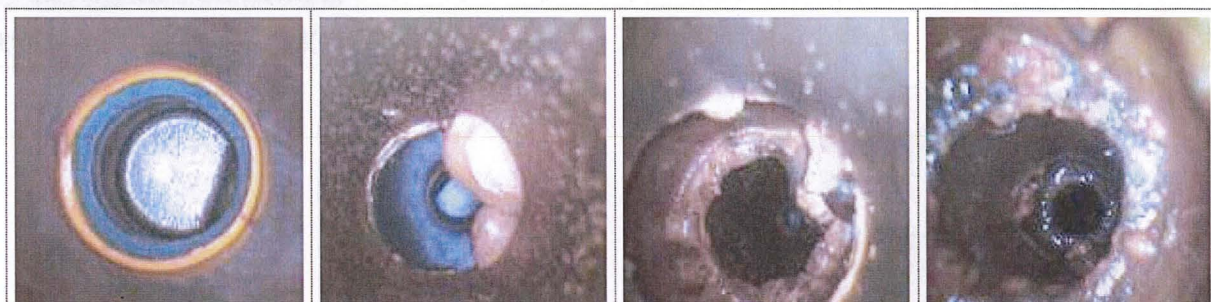
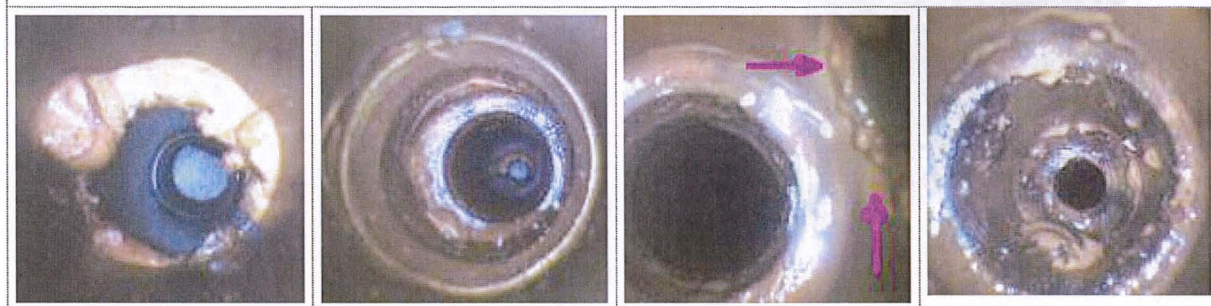
写真-5 給水主管継手部のCCDカメラ画像

1109号室系統の12階で更新されたコア内蔵バルブ端部に沿って錆の生成(写真-5上左参照)が見られ、バルブ更新時の配管切断部には大きく盛り上がった錆こぶ(写真-5上中左参照)が観察された。

10階の分岐継手部でも管端部に沿って錆こぶ(写真-5上中右参照)が生成し、異径ソケット部でも継手部に錆こぶ(写真-5上右参照)が認められた。

604号室系統7階の系統バルブ更新時に切断した直管端部は継手に沿って盛り上がった錆こぶ(写真-5下左参照)が円周状に生成していた。

7階の分岐継手部には管端コア挿入されていたが、コア端部から錆の生成(写真-5下中左参照)が見られ、枝管分岐部でも管端部に錆こぶ(写真-5下中右→、↑参照)が認められた。

3階の異径ソケット部でも樹脂製のコア端部から盛り上がった錆こぶが生成していた。
(写真-5 下左参照)

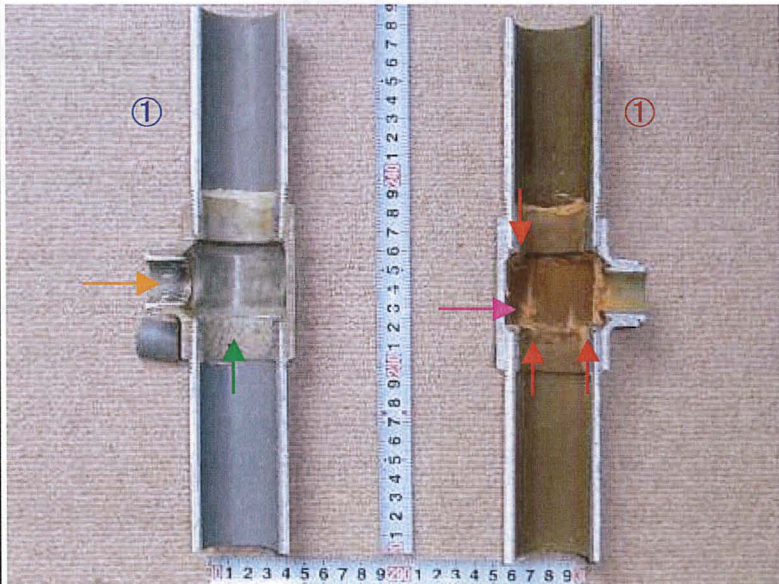
①【既設配管】 下側 ① 継手部にはコアが挿入されているが、端部から錆こぶ(↓, ↑部)が生成している。 ・ 管内面は全体的に赤茶色の錆スケールが付着していた。 ・ チーズ内面に3mmφ程度突起したブリスター(→部)が生成し、直下の減肉が懸念される状態である。				
							①【除錆後配管】 ① 継手部に挿入した管端コアは樹脂が劣化し(↑部)表面に膨れが見られる。 ・ 枝管内面の塩ビ管が剥離(→部)している。				
調査結果	・ 給水主管にはVLPが使用され、継手部に樹脂製の管端コアが挿入されているが、コアは劣化して端部から錆こぶが生成し、チーズ内面のコーティング樹脂下から生成したブリスター直下の減肉が懸念される。 ・ 内面の錆やスケールを除去すると管端コアの樹脂が著しく劣化していた。 ・ 給水主管は腐食による劣化が目立つ状態で、2年～3年を目処に改修が必要な状態である。

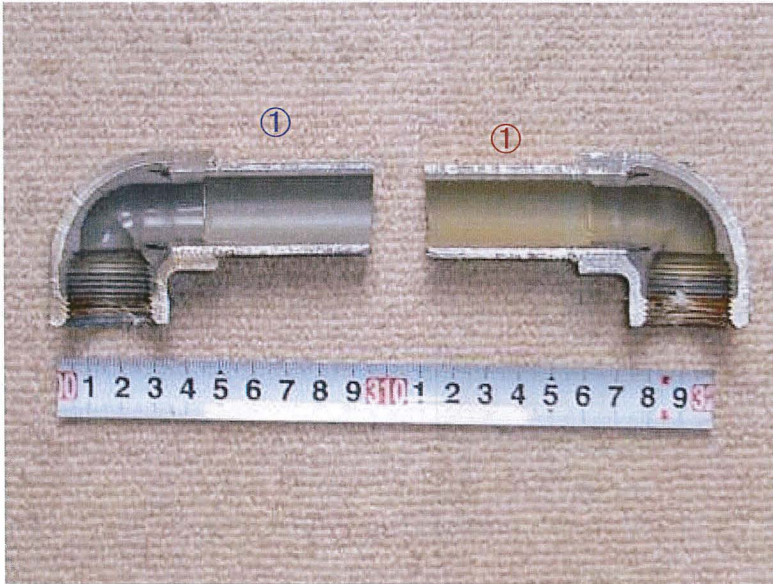
<p>①【既設配管】</p> <p>① 管内面全体に軽微ではあるが赤茶色の錆スケールが付着していた。</p> <p>①【除錆後配管】</p> <p>① 内面のスケールを除去すると概ね良好な状態であった。</p>				
調査結果	<p>・ 給水枝管は時期不明であるが主管分岐部とエルボ部をVLPで更新し、以降はステンレス管で更新され、全体的には概ね良好な状態であった。</p> <p>・ 採取したサンプル内面に軽微な錆スケールの付着が見られたが全体的には良好であった。</p> <p>・ したがって、給水枝管については継続使用が可能と思われる。</p>

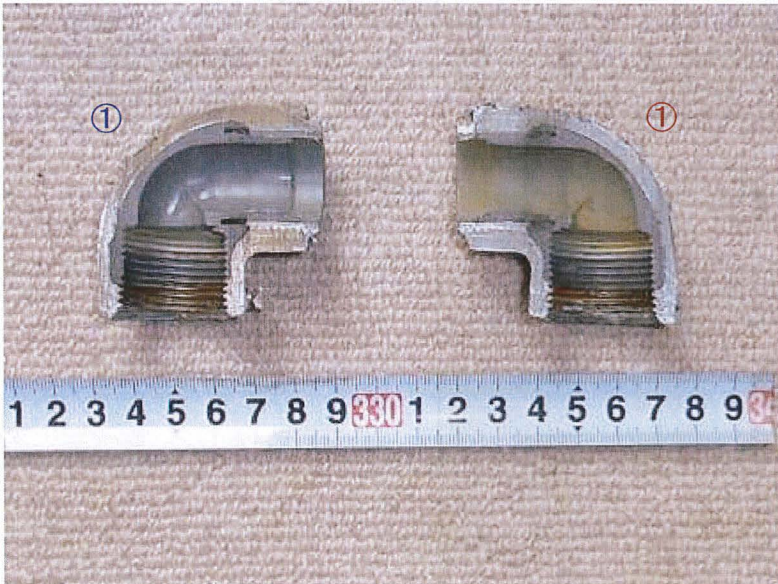
①【既設配管】 ① 管内面全体に軽微ではあるが赤茶色の錆スケールが付着していた。			
							①【除錆後配管】 ① 内面のスケールを除去すると概ね良好な状態であった。			
調査結果	・ 給水枝管は時期不明であるが主管分岐部とエルボ部をVLPで更新し、以降はステンレス管で更新され、全体的には概ね良好な状態であった。 ・ 採取したサンプル内面に軽微な錆スケールの付着が見られたが全体的には良好であった。 ・ したがって、給水枝管については継続使用が可能と思われる。

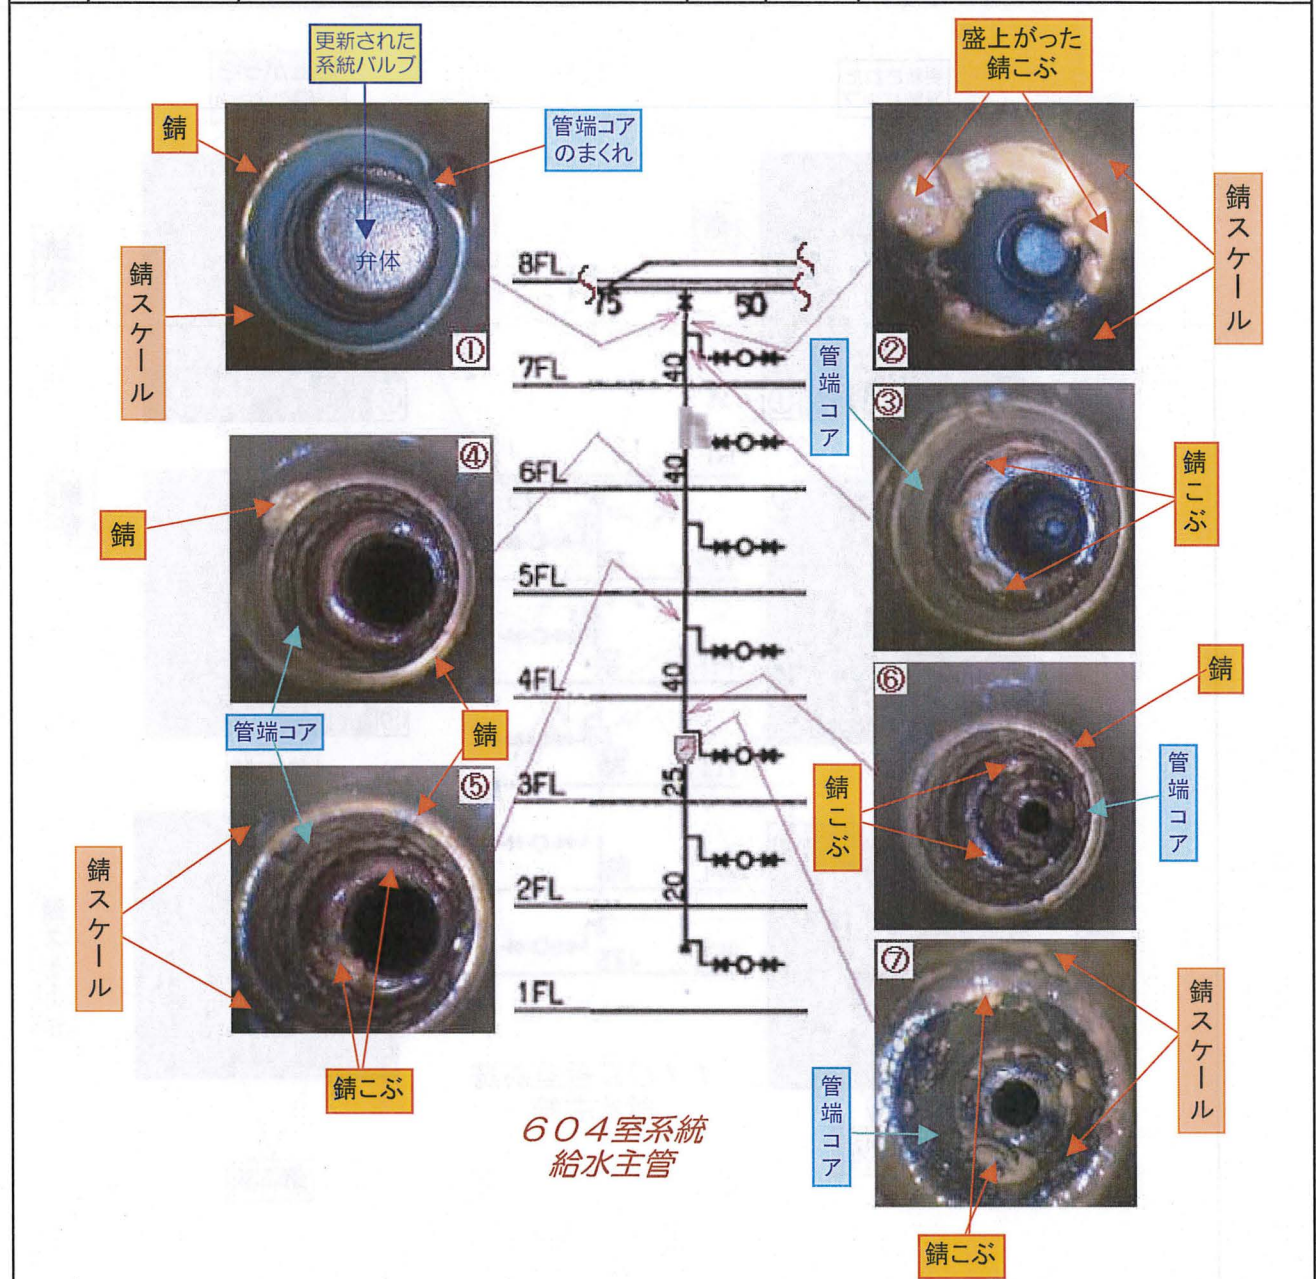
シートNo.	2-2
評価	D

調 査 結 果	<p>① 7Fの系統バルブは更新されているが、コア端部がまくれ、端部から錆の生成が認められた。</p> <p>② バルブ更新時の切断部に沿って盛り上がった錆こぶが生成し、付近に錆スケールが付着していた。</p> <p>③ 7Fの分岐継手もコア端部から錆こぶが生成している。</p>	<p>④, ⑤ 5F, 4Fでも枝管分岐継手に樹脂製のコアが挿入されているが、コア端部に錆が生成している。</p> <p>⑥, ⑦ 3Fの分岐継手と異径ソケット部でも挿入されたコアが劣化し、端部から錆こぶが生成している。</p> <p>・ 管内面は全体的に錆スケールが付着していた。</p>
	<p>・ 604号室の配管切断部からCCDカメラを挿入し、系統バルブ方向と下階の異径ソケット部まで調査した。</p> <p>・ 各継手部にはコアが挿入されているが、樹脂は劣化し端部から錆こぶが生成して汚れが目立つ状態であった。</p> <p>・ また、系統バルブ更新時に切断した箇所は円周状に盛り上がった錆こぶが生成して管路の閉塞が見られた。</p> <p>・ したがって、給水主管は早い時期に改修が望まれる状態である。</p>

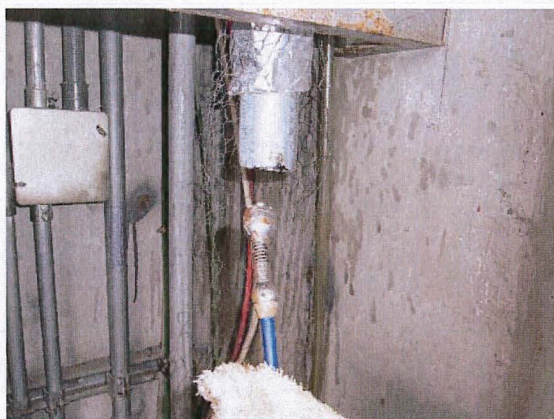
写真No. P-27 F303-120 1109号室MB前

【CCDカメラの調査状況】
・ CCDカメラを上階方向から引き抜くと、カメラに錆スケールが付着していた。

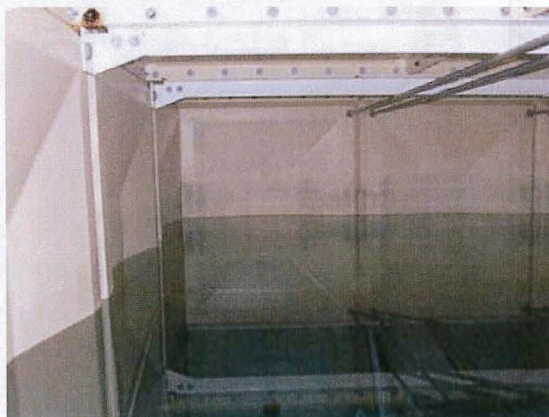
写真No. P-35 F303-155b 受水槽内部

- ・受水槽内面パネルはFRP繊維の露出が見られる。
- ・一部取付ボルトが腐食している。

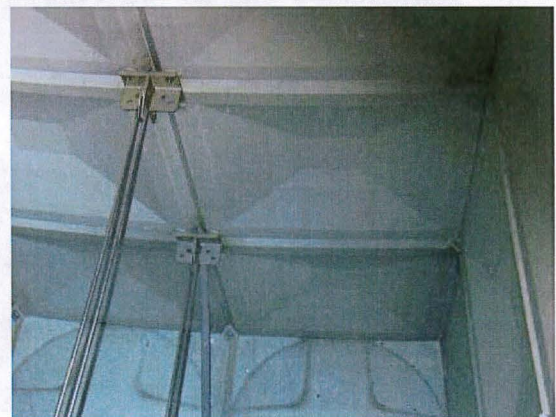
写真No. P-36 F303-157 受水槽内部

しかし、受水槽は内部のFRPパネル接合部に補修跡が見られ、全体的に経年による劣化が観察された。

- ・受水槽底のパネル接続部も全体に補修跡が認められた。

一般的にFRP製水槽の耐用年数は概ね15年であるため、受水槽は時期を見て更新が望まれる状態である。

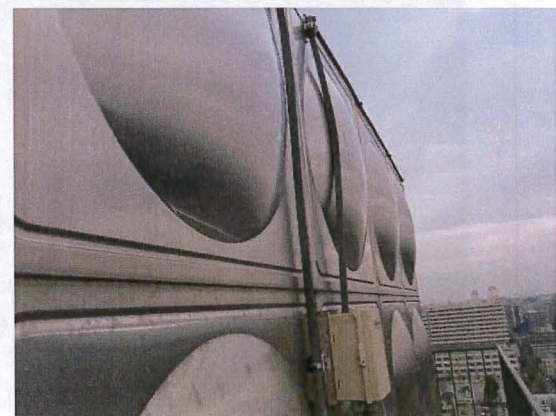
写真No. P-38 F303-190 屋上鋼製架台上

- ・水槽側面のステンレスパネルに汚れが見られる。

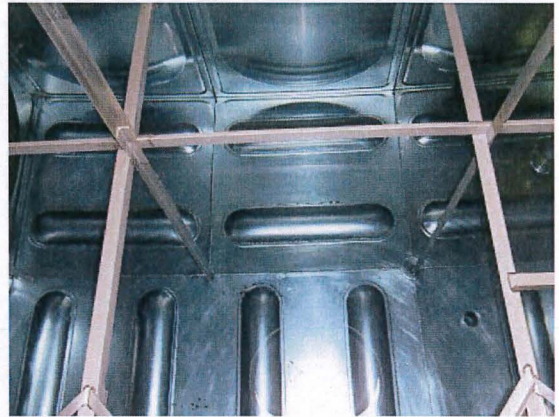
写真No. P-40 F303-201 高架水槽内部

- ・水槽の底に若干砂状の堆積物が認められる。

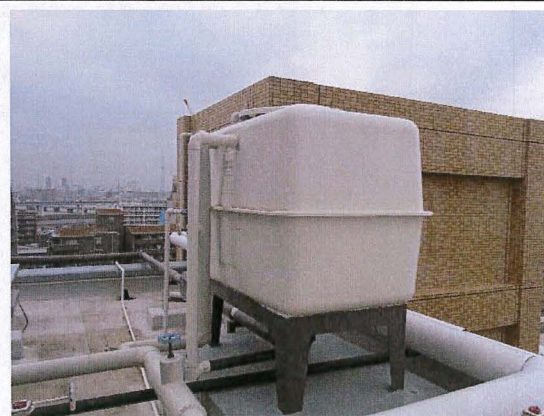
写真No. **P-50** F303-185 屋上

- ・消防用水槽は屋上に設置され、外面の汚れが目立つ。

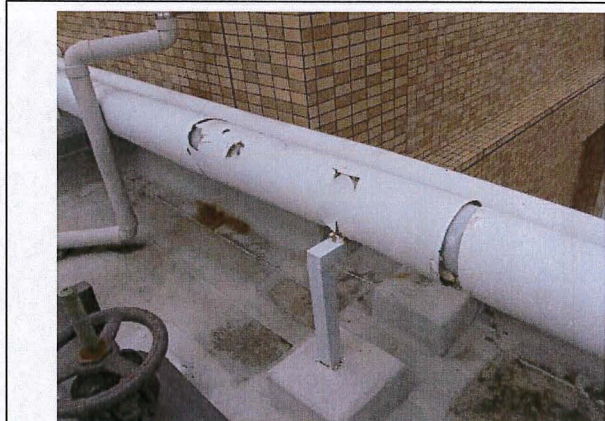
写真No. P-53 F303-183 屋上

- ・屋上の既設ラッキングは塗料の剥離や破損が見られ、経年による劣化が目立つ状態である。

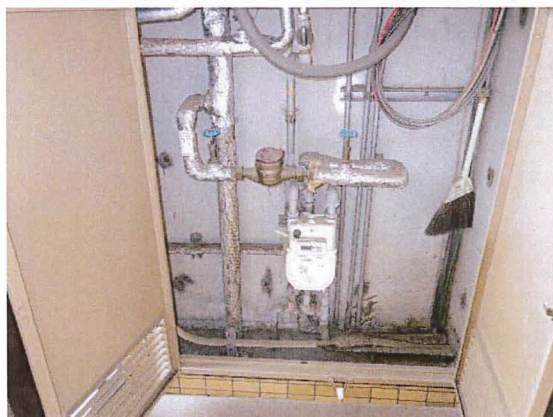
写真No. P-59 F303-275 7F

- ・707号室MB内の亀甲金網は腐食し、経年による劣化が認められる。

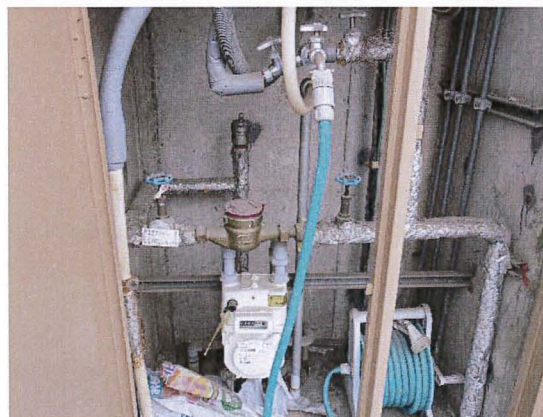
写真No. P-60 F303-262 5F

- ・522号室MB内のラッキングは経年による汚れが見られる。
- ・給水主管端末にエア抜きバルブが接続されている。

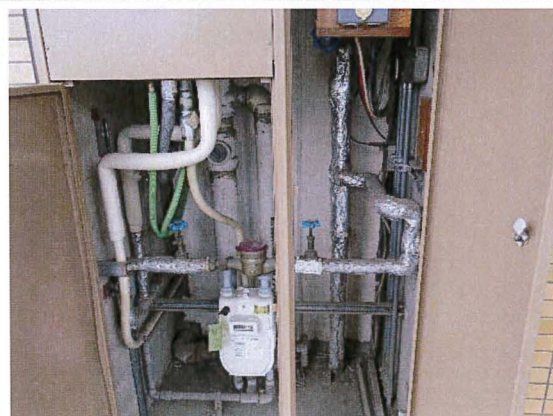
写真No. P-61 F303-259 4F

- ・425号室MB内のラッキングは経年による汚れが見られる。
- ・系統バルブは更新されている。
