バームハイツ西葛西 管理組合 御中

## 建物点検 報告書

バームハイツ西葛西 29年目点検

【 点検実施日 2015年1月7日 】

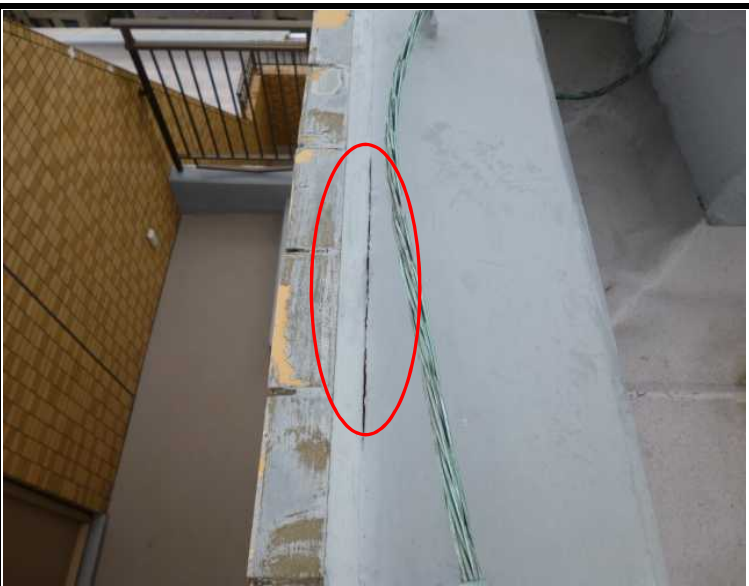
部 位	最上階 屋上 パラペット・シール	写 真 8

状況:	破断が見られます。 (他にも見られます)		
ご提案:	機能保全の為、進行状況によ り再シールをお勧めします。		
評価	今回 ★★★	前回 ☆☆☆

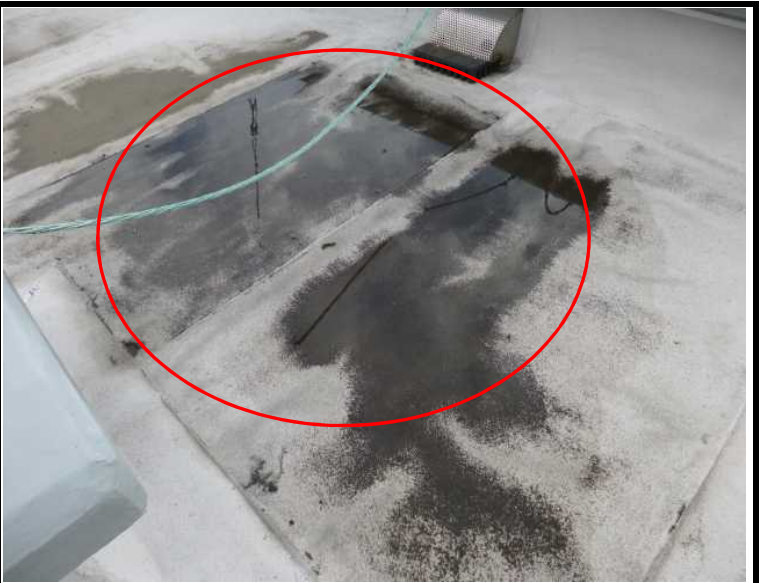
部 位	最上階 屋上 アスファルト防水層	写 真 12

状況:	水溜りが見られます。 (他にも見られます)		
ご提案:	防水性能保全の為、補修をお勧めします。		
評価	今回 ★★☆	前回 ☆☆☆

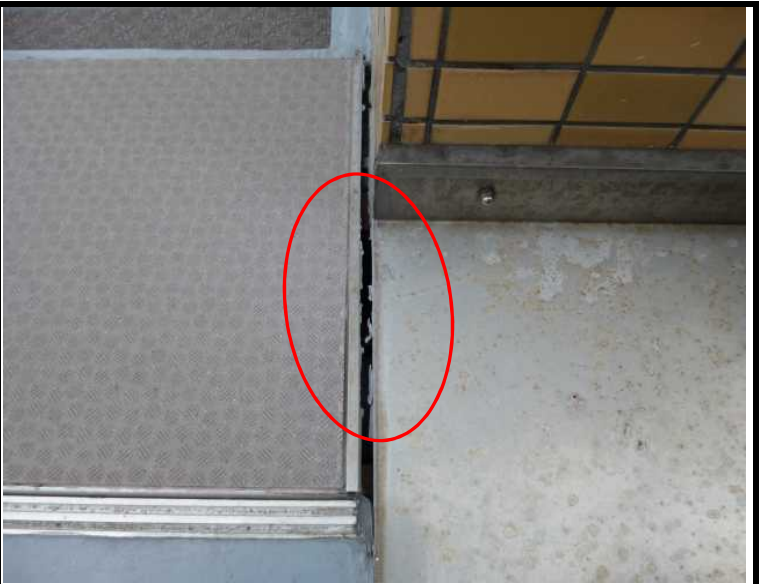
部 位	13階 1301号室前 開放廊下・床 エキスパンションジョイント部 シール	写 真 16

状況:	破断が見られます。		
ご提案:	機能保全の為、進行状況により再シールをお勧めします。		
評価	今回 ★★☆	前回 ☆☆☆

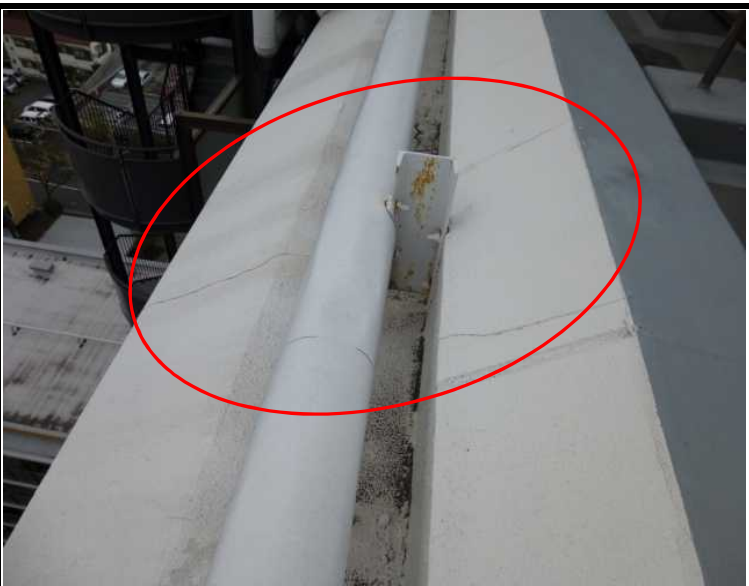
部 位	13階 1303号室前 パラペット・斜壁	写 真 20

状況:	クラックが見られます。 (他にも見られます)		
ご提案:	躯体保全の為、進行状況により補修をお勧めします。		
評価	今回 ★★★		
	前回 ☆☆☆

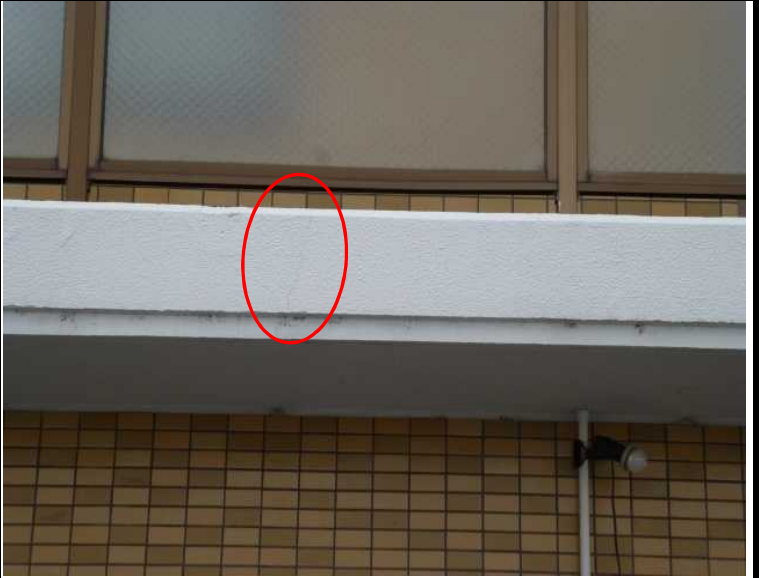
部 位	12階 1209号室 バルコニー 手摺下立上り外部	写 真 28

状況:	クラックが見られます。		
ご提案:	躯体保全の為、進行状況により補修をお勧めします。		
評価	今回 ☆☆☆	前回 ☆☆☆

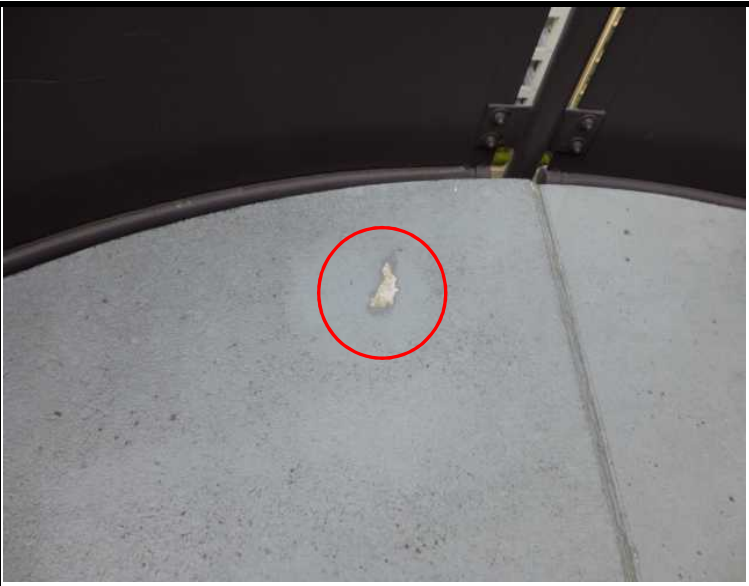
部 位	11階 1103号室前 外階段(11～10階) 踊場床	写 真 34

状況:	塗膜剥れが見られます。 (他にも見られます)		
ご提案:	機能保全の為、進行状況により補修をお勧めします。		
評価	今回 ★★☆	前回 ☆☆☆

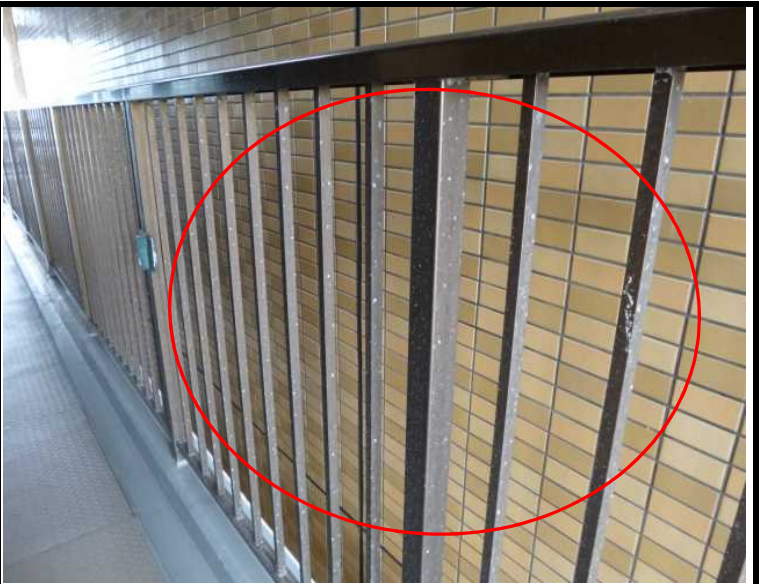
部 位	11階 1102号室前 開放廊下 アルミ手摺	写 真 37

状況:	白錆が見られます。 (他にも見られます)		
ご提案:	基材保護の為、進行状況により白錆処理後に塗装をお勧めします。		
評価	今回 ★☆☆		
	前回 ★☆☆

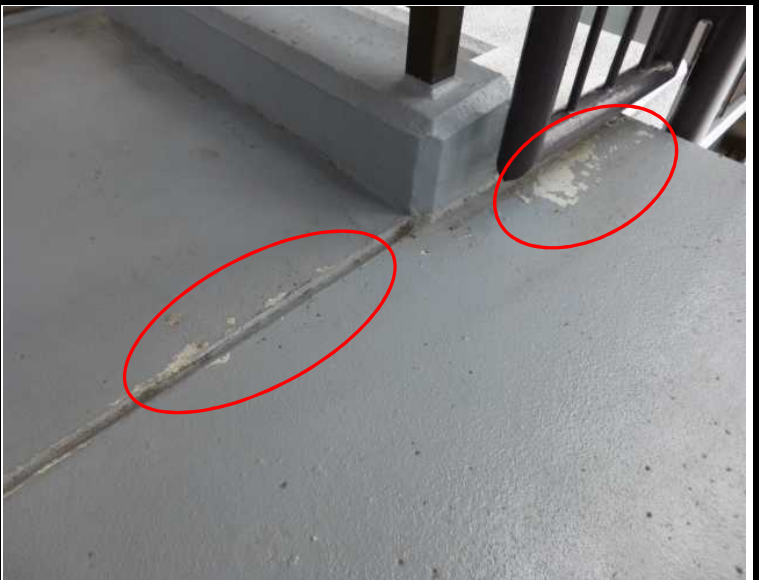
部 位	9階 901号室前 外階段 踊場床	写 真 44

状況:	塗膜剥れが見られます。 (他にも見られます)		
ご提案:	機能保全の為、進行状況によ り補修をお勧めします。		
評価	今回 ★★★		
	前回 ☆☆☆

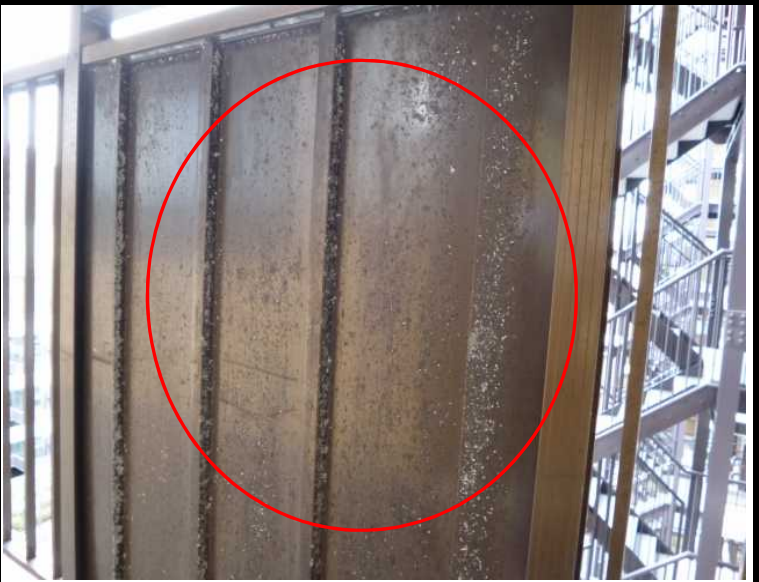
部 位	6階 603号室 開放廊下 アルミ防風パネル	写 真 67

状況:	白錆が見られます。 (他にも見られます)		
ご提案:	基材保護の為、進行状況により白錆処理後に塗装をお勧めします。		
評価	今回 ★☆☆		
	前回 ★☆☆

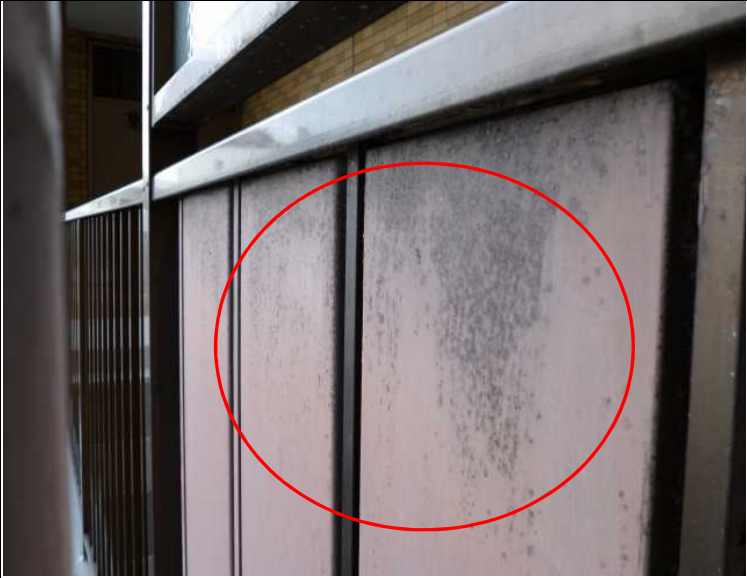
部 位	6階 606号室 開放廊下 防風パネル	写 真 70

状況:	塗装劣化が見られます。 (他にも見られます)		
ご提案:	基材保護の為、進行状況により塗装をお勧めします。		
評価	今回 ☆☆☆	前回 ☆☆☆

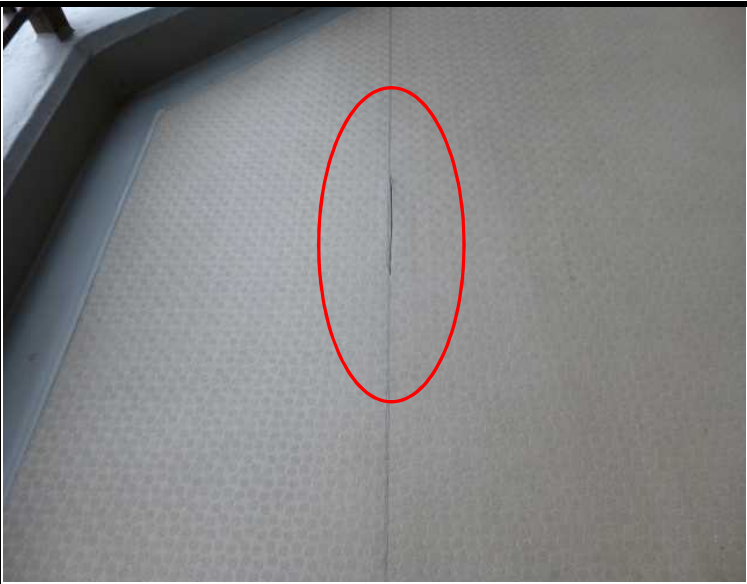
部 位	5階 519号室前 開放廊下・床 長尺塩ビシート・ジョイント部	写 真 73

状況:	剥れが見られます。		
ご提案:	機能保全の為、補修をお勧めします。		
評価	今回 ★★☆	前回 ★★☆

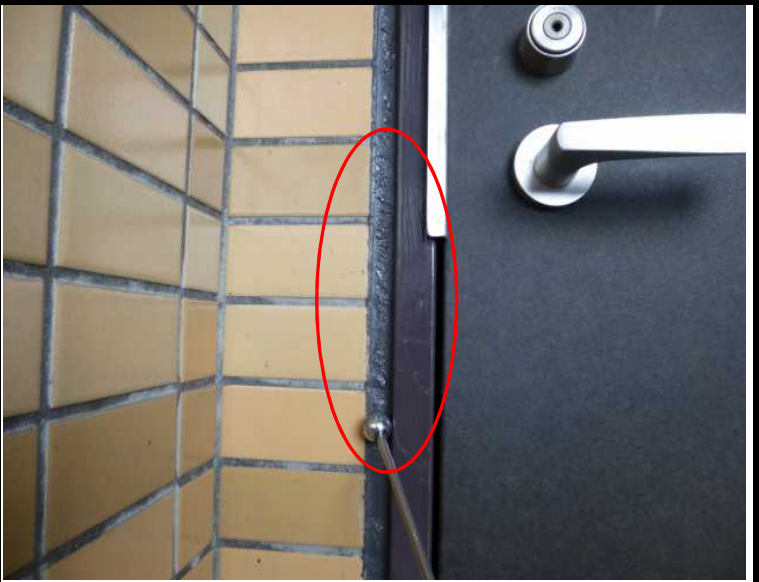
部 位	4階 405号室前 玄関扉枠周り シール	写 真 76

状況:	硬化不良が見られます。 (他にも見られます)		
ご提案:	機能保全の為、補修をお勧め します。		
評価	今回 ★★☆	前回 ☆☆☆

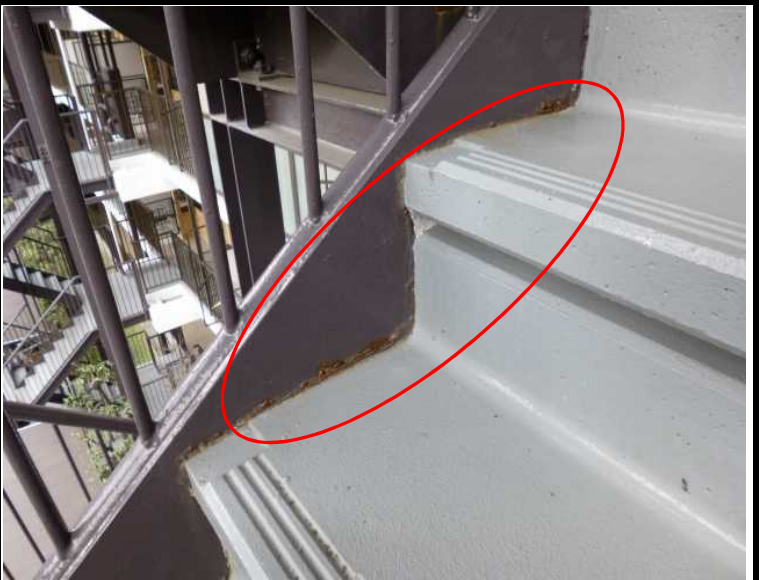
部 位	4階 412号室前 外階段・ササリ桁	写 真 77

状況:	錆・腐食が見られます。 (他にも見られます)		
ご提案:	基材保護の為、進行状況によ り錆・腐食処理後に塗装をお勧 めします。		
評価	今回 ★★☆	前回 ☆☆☆

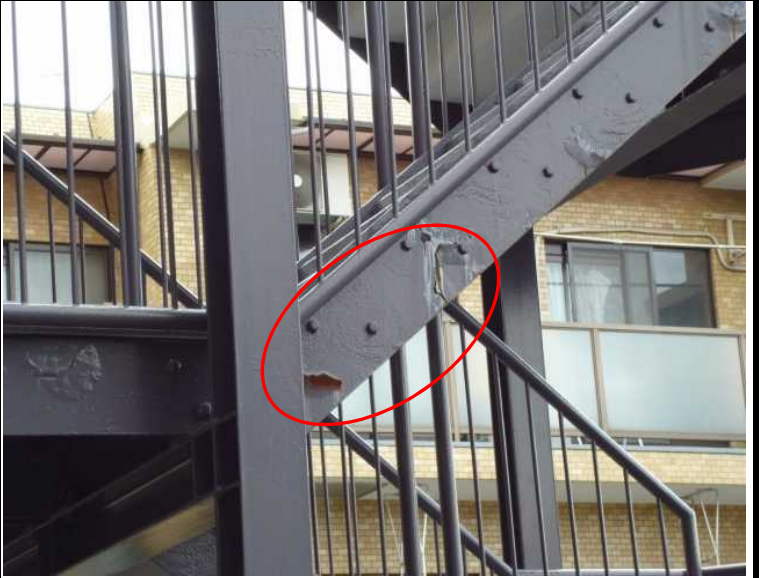
部 位	4階 412号室前 外階段・ササナ桁	写 真 79

状況:	錆・腐食が見られます。 (他にも見られます)		
ご提案:	基材保護の為、進行状況により錆・腐食処理後に塗装をお勧めします。		
評価	今回 ★★☆	前回 ☆☆☆

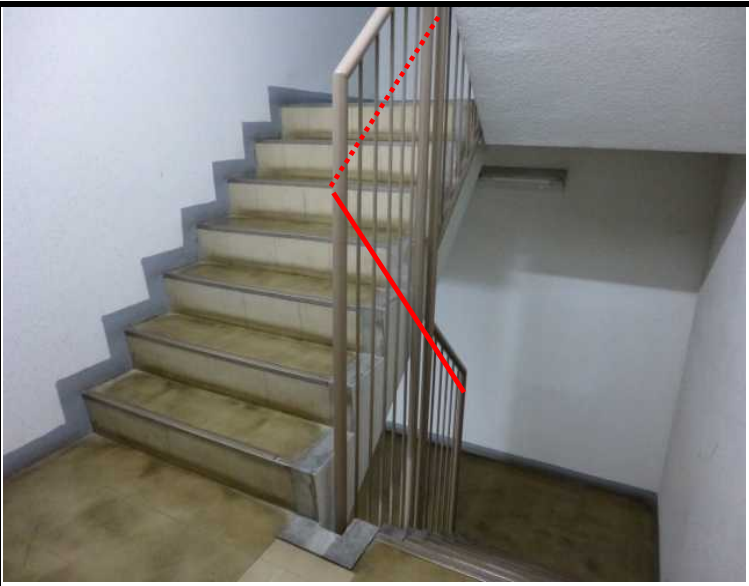
部 位	4階 内階段	写 真 82

状況:	手摺未設置の状況が見られます。		
ご提案:	安全昇降及び機能向上の為、内階段中壁に手摺設置を提案致します。		
評価	今回 ☆☆☆	前回 ☆☆☆

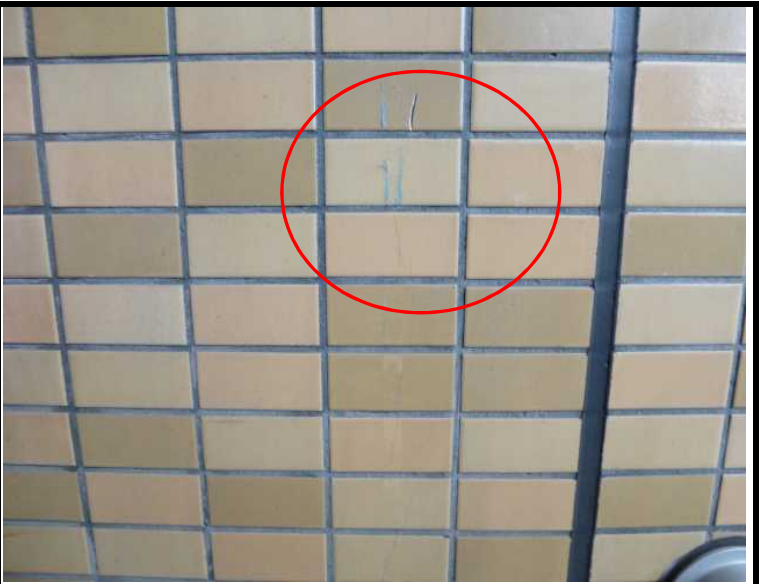
部 位	3階 303号室 開放廊下 壁タイル	写 真 85

状況:	ひび割れ・浮きが見られます。 (他にも見られます)		
ご提案:	躯体保全の為、進行状況により補修をお勧めします。		
評価	今回 ★★☆	前回 ☆☆☆

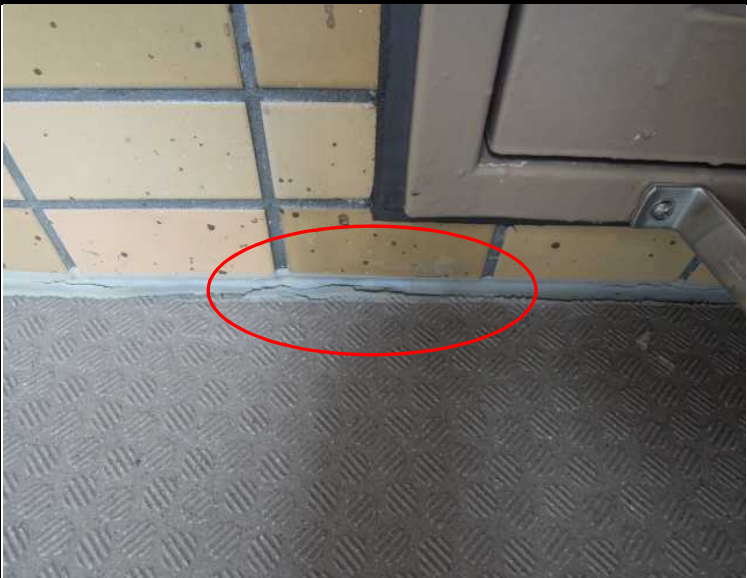
部 位	2階 222号室前 開放廊下・床 長尺塩ビシート端末部 シール		写 真 90

状況:	劣化・破断が見られます。 (他にも見られます)			
ご提案:	機能保全の為、進行状況により補修をお勧めします。			
評価	今回	前回		
	★★★	☆☆☆

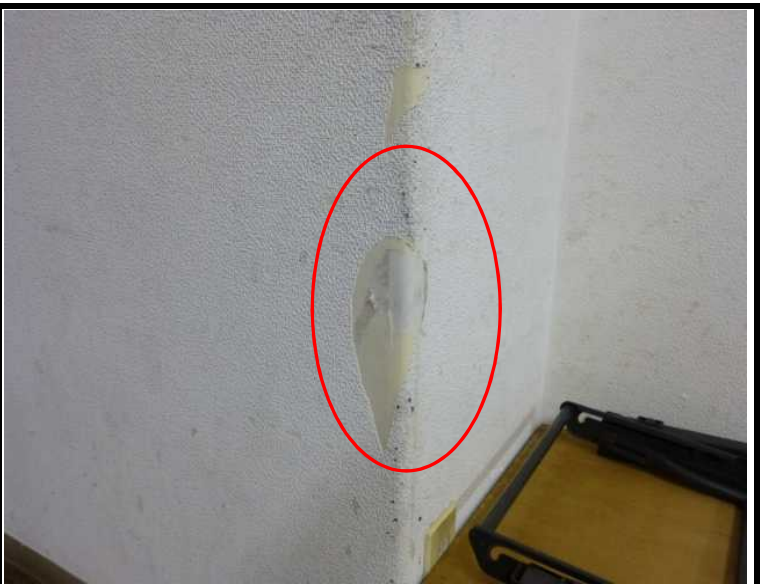
部 位	1階 集会室・壁クロス	写 真 98

状況:	剥れが見られます。		
ご提案:	機能保全の為、進行状況により補修をお勧めします。		
評価	今回 ★☆☆	前回 ☆☆☆

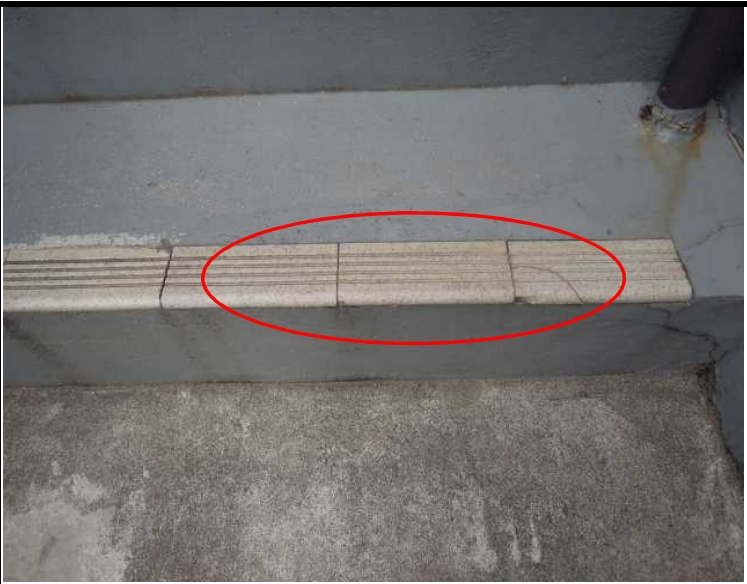
部 位	1階 108号室前 出入口階段 ノンスリップタイル	写 真 100

状況:	ひび割れが見られます。		
ご提案:	機能保全の為、進行状況により補修をお勧めします。		
評価	今回 ★★★	前回 ☆☆☆

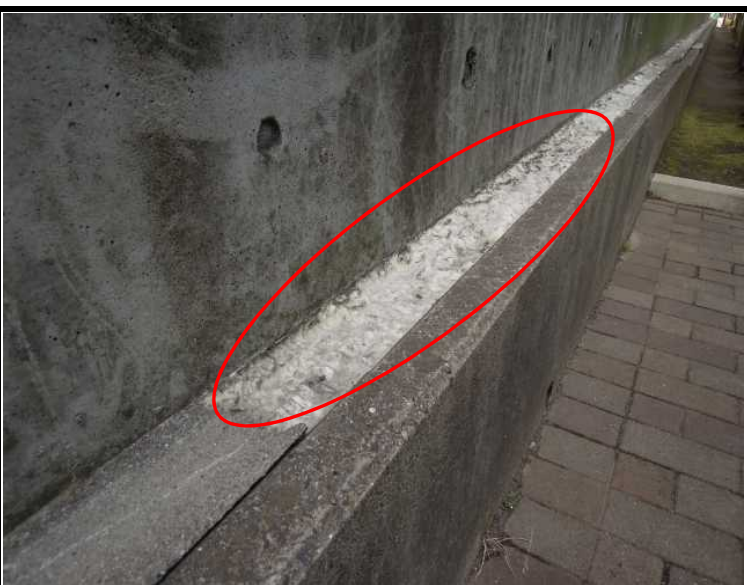
部 位	外構 敷地西側コンクリート塀 モルタル	写 真 102

状況:	剥れが見られます。 (他にも見られます)		
ご提案:	機能保全の為、進行状況により補修をお勧めします。		
評価	今回 ★★★	前回 ☆☆☆

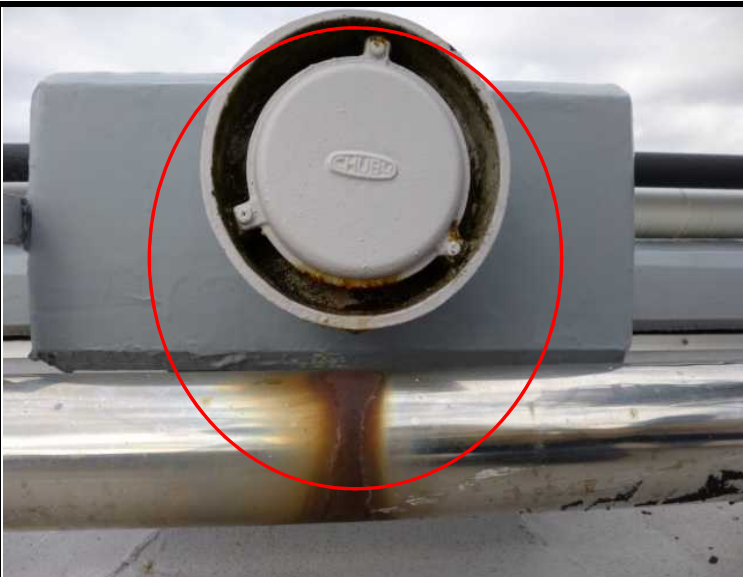
部位	最上階 屋上 通気ベントキャップ	写真 116

状況	錆・錆汁・腐食が見られます。 (他にも見られます)		
ご提案	基材保護の為、進行状況により錆・腐食処理後に塗装をお勧めします。		
評価	今回 ★★☆	前回 ☆☆☆

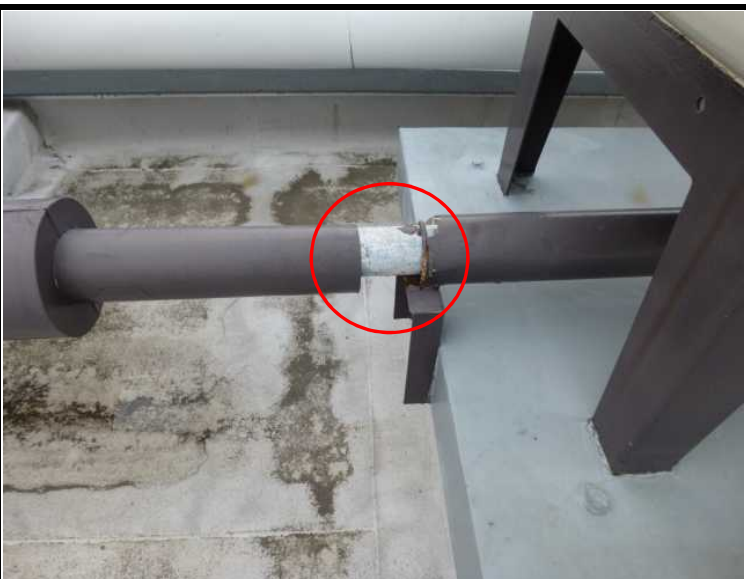
部 位	最上階 屋上 消防用配管・ラッキング	写 真 121

状況:	破損が見られます。		
ご提案:	機能保全の為、補修をお勧めします。		
評価	今回 ★★☆	前回 ★★☆

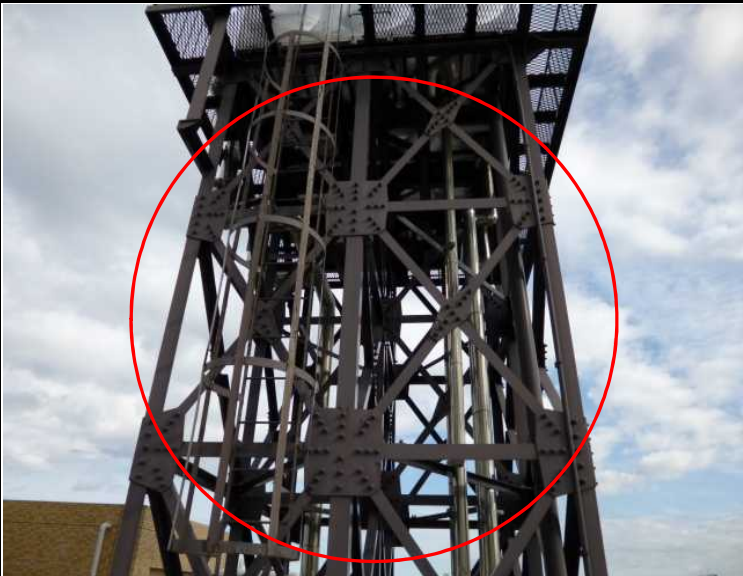
部 位	最上階 屋上 高架水槽・架台		写 真 124

状 況	塗装劣化・錆が見られます。			
ご 提 案	基材保護の為、進行状況により錆処理後に塗装をお勧めします。			
評 価	今回 ★★☆	前回 ★★☆

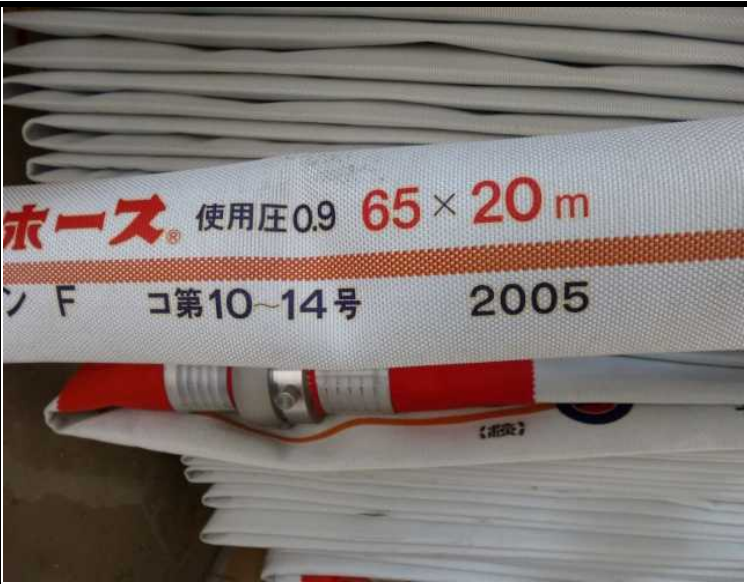
部 位	13階 1304号室前 消火栓ボックス内部 連結送水管用ホース		
状況:	2005年製で本年度が有効期限 となります。	写 真 137

ご提案:	耐圧性能点検実施または交換 をお勧めします。		
評価	今回 ★★☆	前回 ☆☆☆	
	消防法の改正により、製造後 10年経過したホースは交換また は3年毎の耐圧性能点検実施 が義務付けられています。

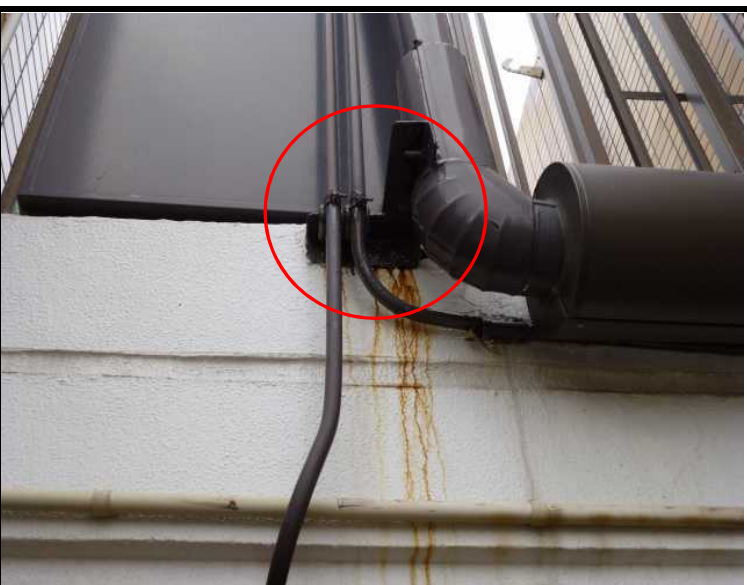
部 位	13階 1301号室前 消火栓ボックス背面 配管支持金物		
状況:	錆・錆汁が見られます。	写 真 139

ご提案:	基材保護の為、進行状況によ り錆処理後に塗装をお勧めし ます。		
評価	今回 ★★☆	前回 ☆☆☆

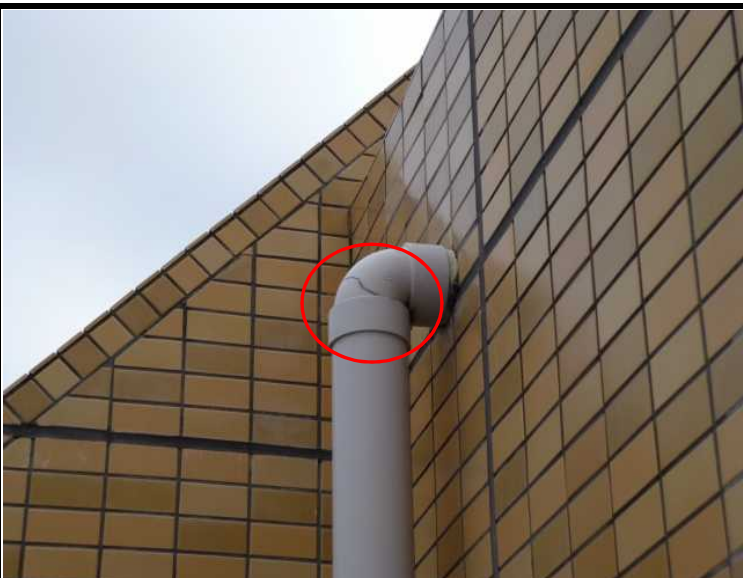
部 位	12階 11階屋上 雨水排水管	写 真 141

状況:	割れが見られます。		
ご提案:	機能保全の為、補修をお勧めします。		
評価	今回 ★★★	前回 ☆☆☆

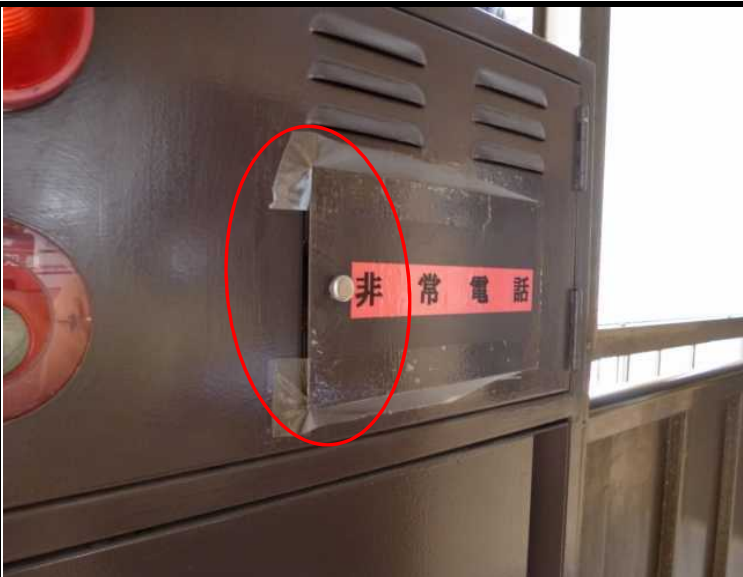
部 位	11階 1110号室前 消火栓ボックス 非常電話・扉	写 真 146

状況:	開閉不良が見られます。 (他にも見られます)		
ご提案:	機能保全の為、補修をお勧め します。		
評価	今回 ★★☆	前回 ★★☆

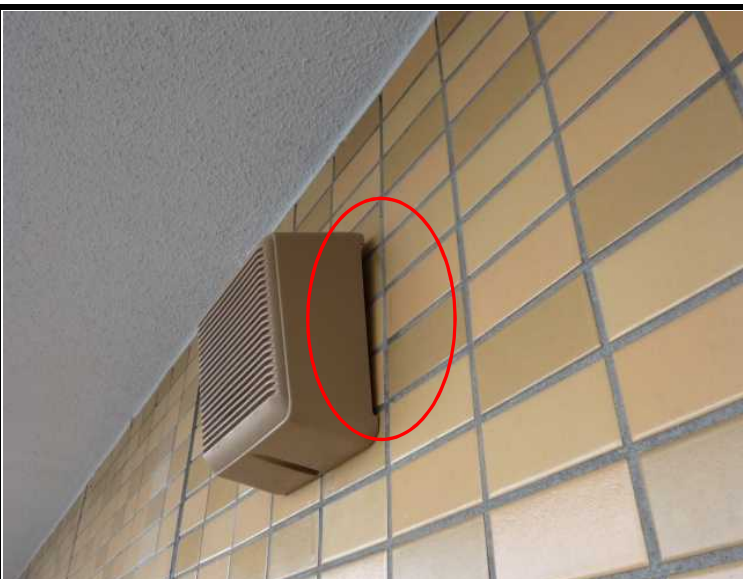
部 位	11階 1103号室前 開放廊下 火災報知スピーカー	写 真 148

状況:	固定不良が見られます。		
ご提案:	機能保全の為、補修をお勧め します。		
評価	今回 ★★☆	前回 ☆☆☆

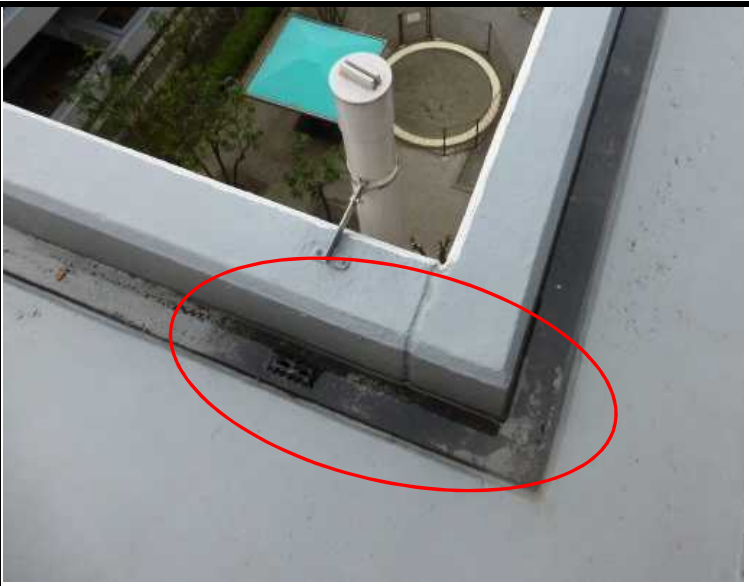
部 位	6階 601号室 ルーフバルコニー 雨水排水ドレン	写 真 158

状況:	排水不良が見られます。		
ご提案:	機能保全の為、早めの補修をお勧めします。		
評価	今回 ★★★	前回 ☆☆☆

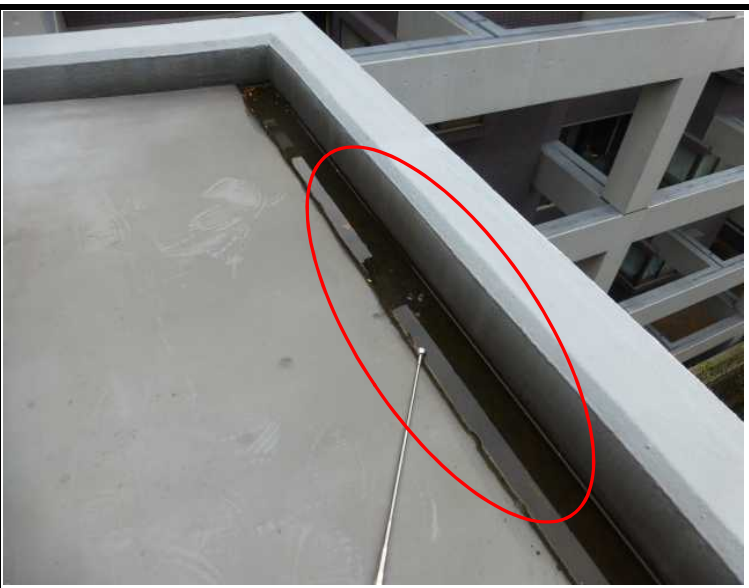
部 位	5階 501号室 ルーフバルコニー 雨水排水ドレン	写 真 160

状況:	排水不良が見られます。		
ご提案:	機能保全の為、早めの補修をお勧めします。		
評価	今回 ★★★	前回 ☆☆☆

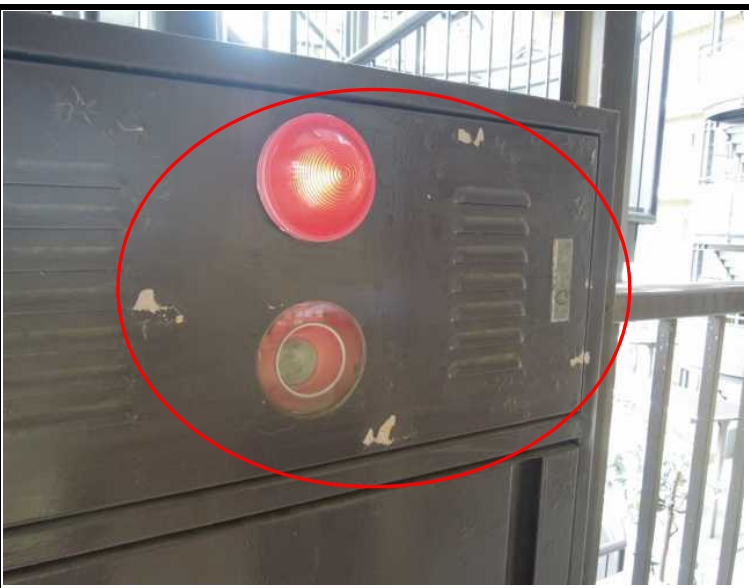
部 位	2階 203号室前 消火栓ボックス	写 真 163

状況:	塗装剥れが見られます。 (他にも見られます)		
ご提案:	基材保護の為、進行状況によ り塗装をお勧めします。		
評価	今回 ★★☆	前回 ☆☆☆

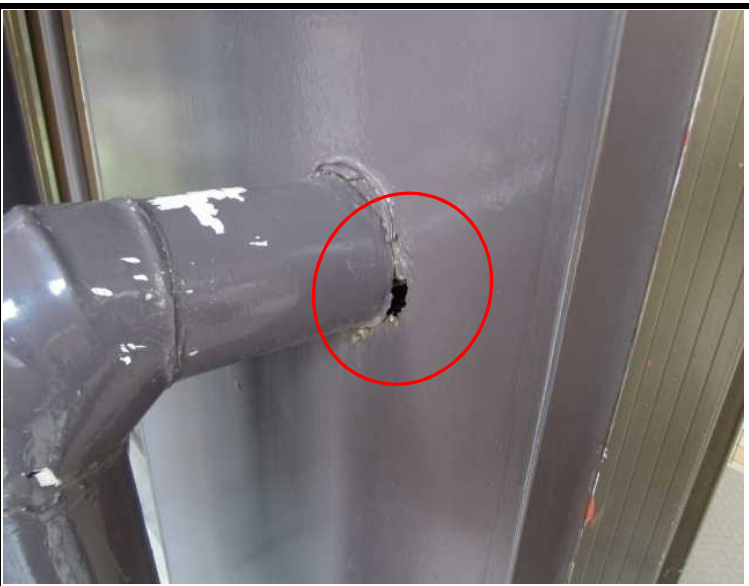
部 位	1階 103号室前 消火栓ボックス 背面パネル	写 真 165

状況:	腐食が見られます。		
ご提案:	機能保全の為、早めの補修をお勧めします。		
評価	今回 ★★★	前回 ☆☆☆

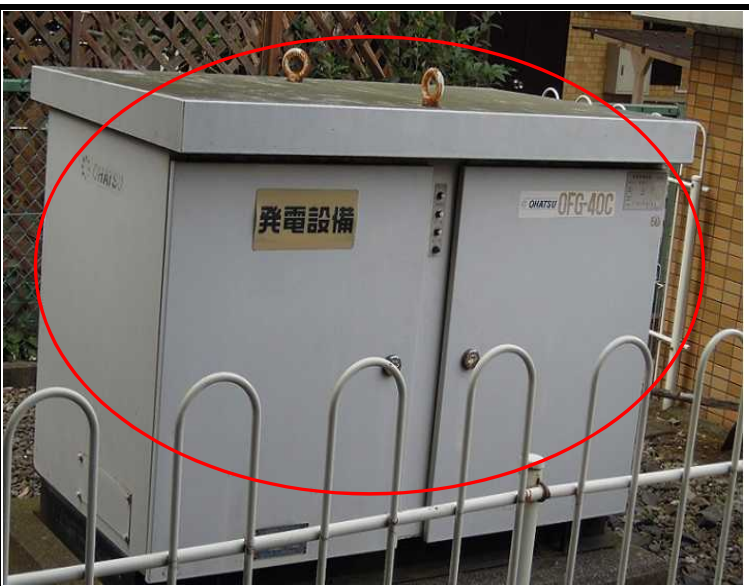
部 位	外構 自家用発電設備	写 真 178

状況:	塗装劣化が見られます。		
ご提案:	基材保護の為、進行状況によ り塗装をお勧めします。		
評価	今回 ★★☆		
	前回 ★★☆
