バームハイツ西葛西 大規模修繕工事

5年目定期点検 報告書

株式会社 長谷工リフォーム

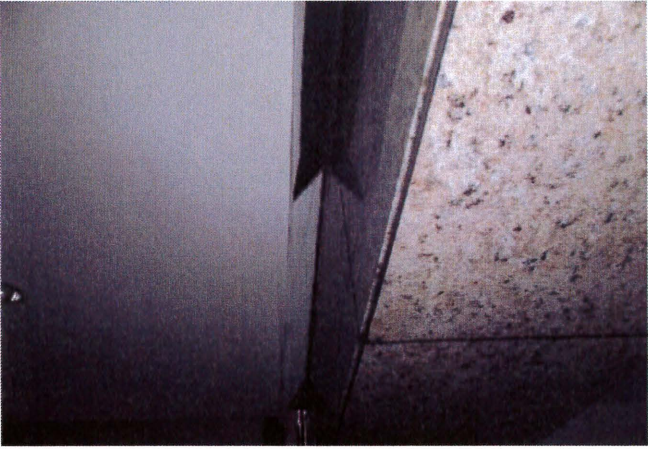
No.1	
現況	完了

場所	1階EVホール
点検内容	天井ボード 外れ
→	
補修方法	※大規模修繕工事外になります。

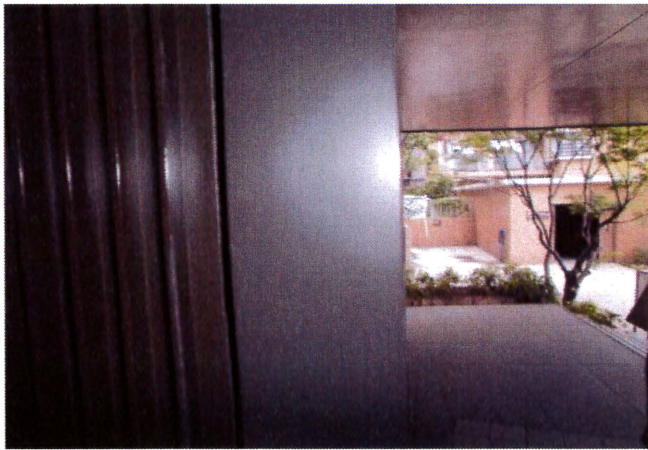
No.2	
現況	完了

場所	エントランス
点検内容	柱 ルーバー グラツキ
→	
補修方法	※大規模修繕工事外になります。

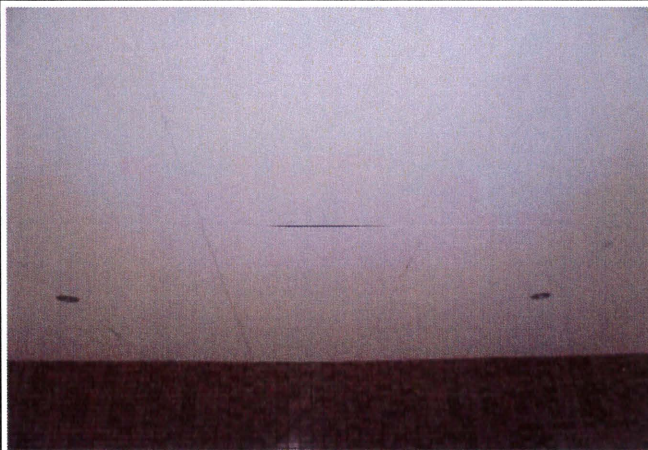
No.3	
現況	完了

場所	ピロティ
点検内容	天井ボード 垂れ下り
→	
補修方法	※大規模修繕工事外になります。

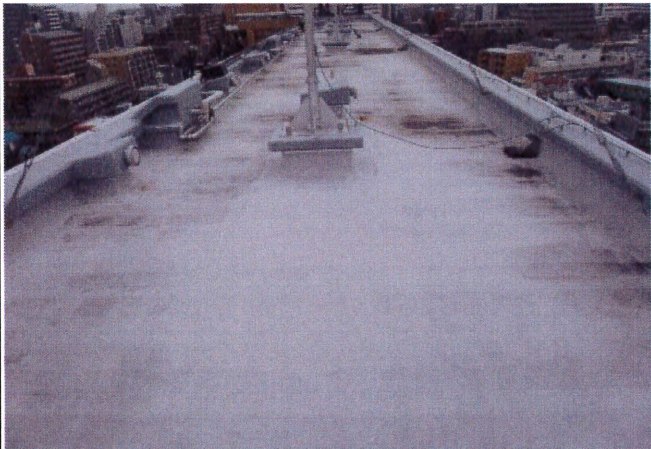
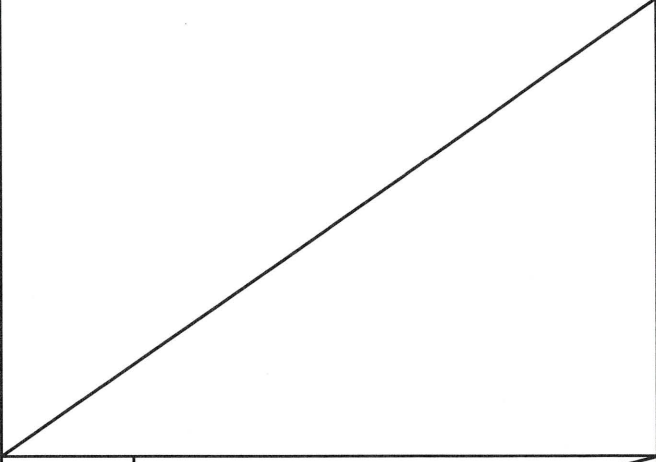
No.4-1	
現況	完了

場所 屋上	
点検内容 アスファルト防水工事の不具合は見受けられませんでした。	→ 補修方法

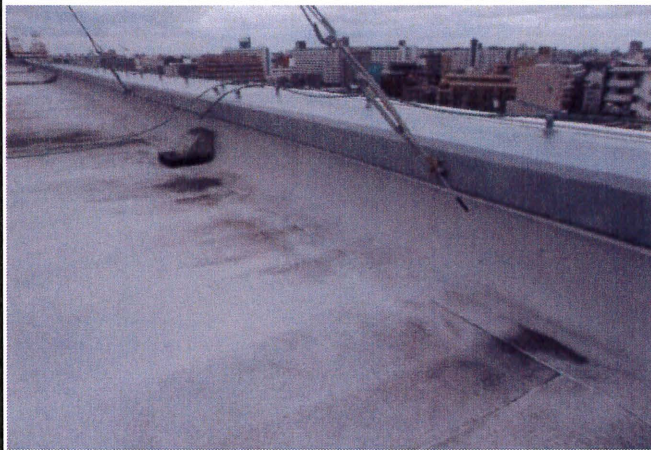
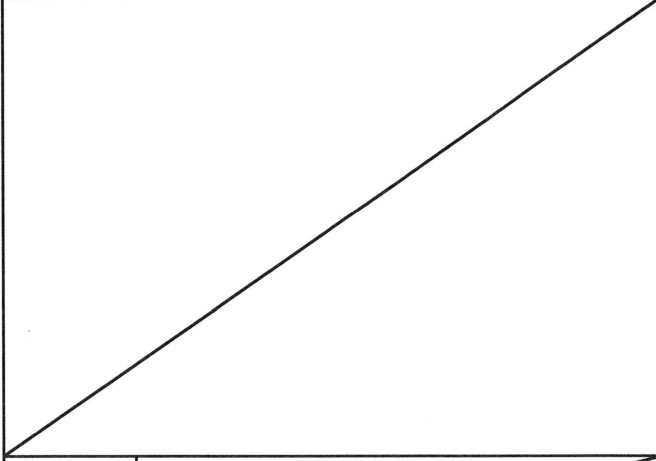
No.4-2	
現況	完了

場所 屋上	
点検内容 アスファルト防水工事の不具合は見受けられませんでした。	→ 補修方法

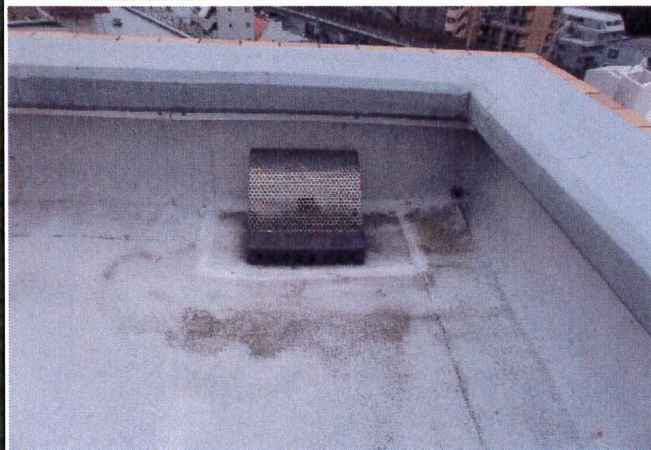
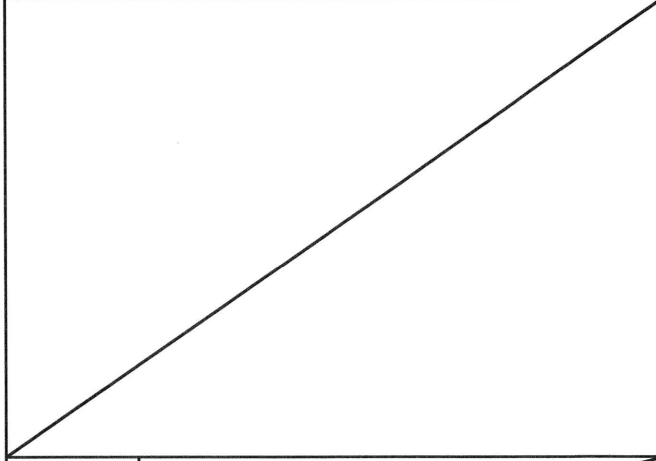
No.4-3	
現況	完了

場所 屋上	
点検内容 アスファルト防水工事の不具合は見受けられませんでした。	→ 補修方法

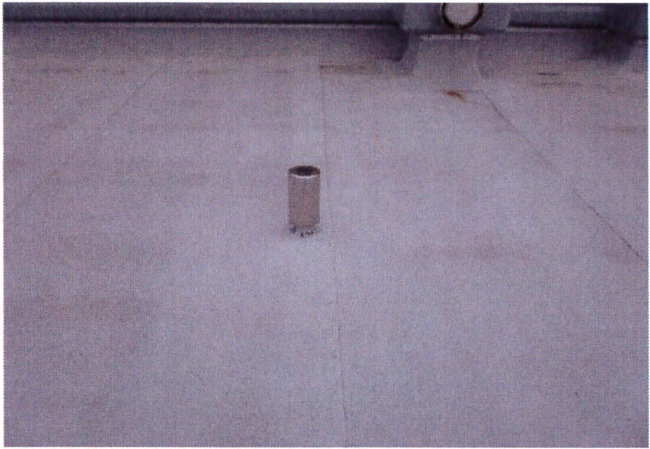
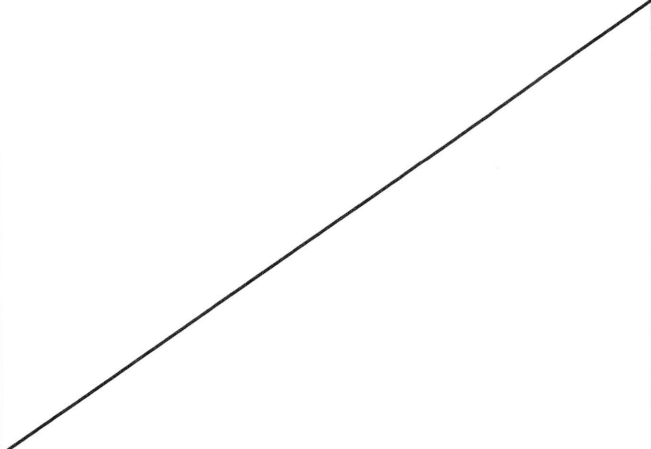
No.4-4	
現況	完了

場所 屋上	
点検内容 アスファルト防水工事の不具合は見受けられませんでした。	→ 補修方法

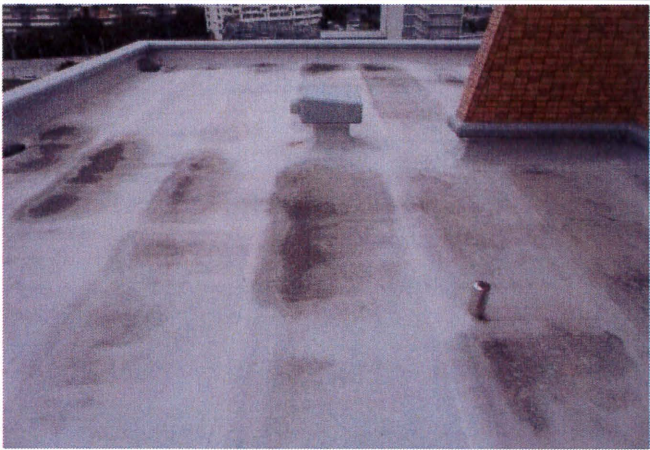
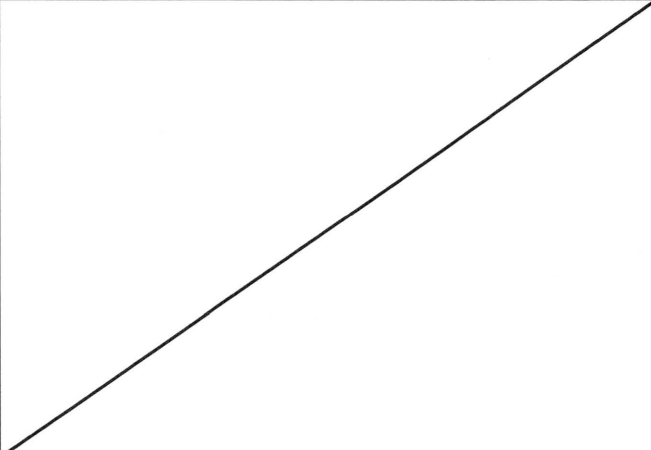
No.4-5	
現況	完了

場所 屋上	
点検内容 アスファルト防水工事の不具合は見受けられませんでした。	→ 補修方法

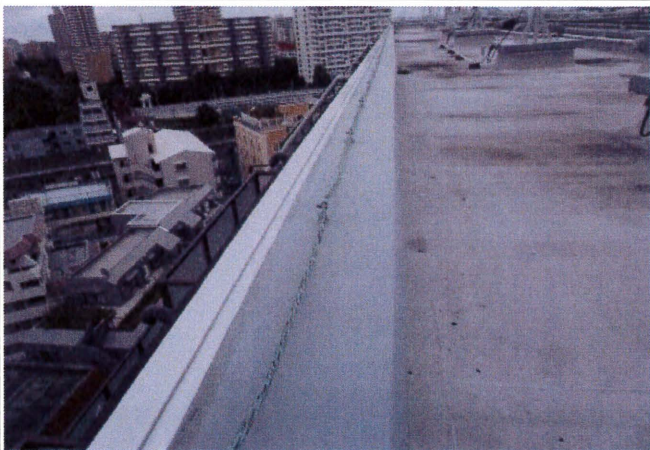
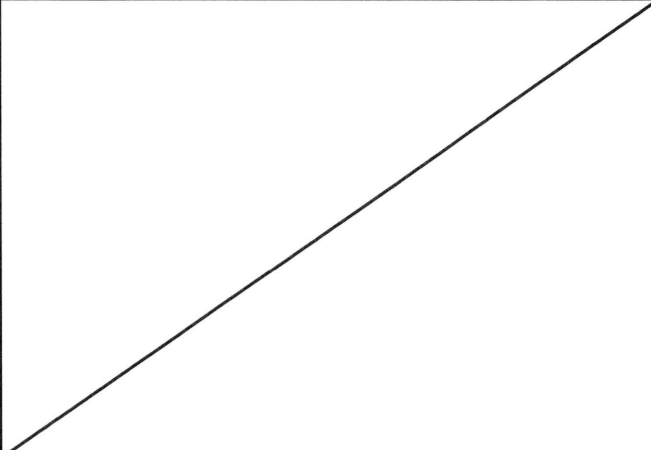
No.5-1	
現況	完了

場所 屋上	
点検内容 ウレタン防水工事の不具合は見受けられませんでした。	→ 補修方法

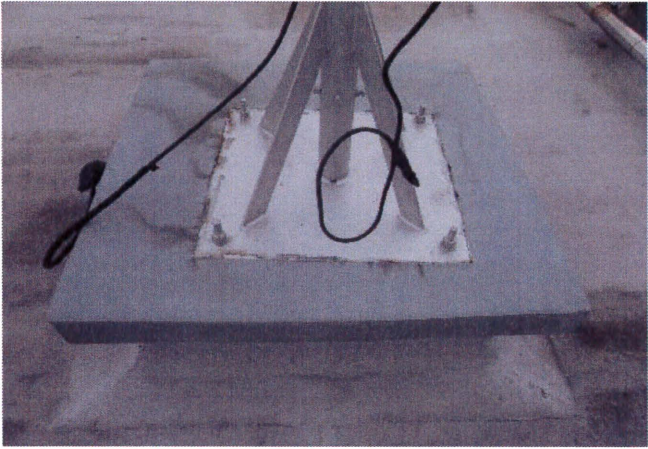
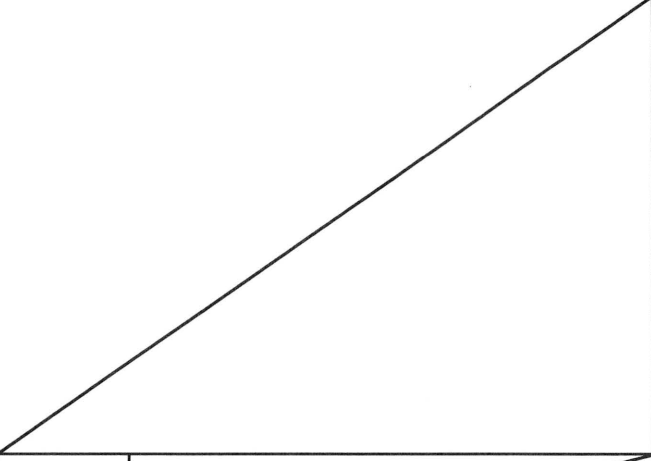
No.5-2	
現況	完了

場所 屋上	
点検内容 ウレタン防水工事の不具合は見受けられませんでした。	→ 補修方法

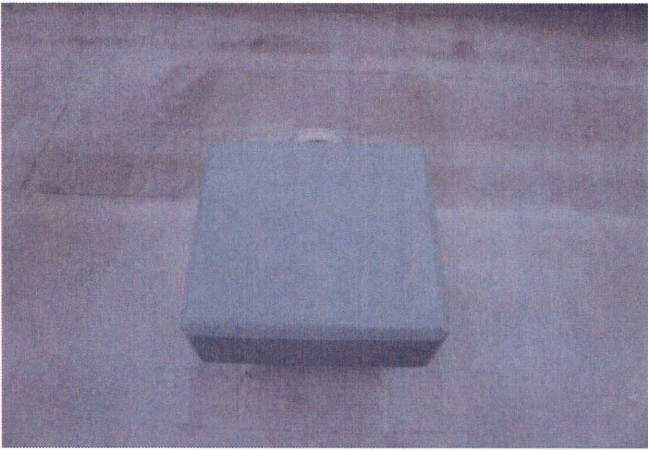
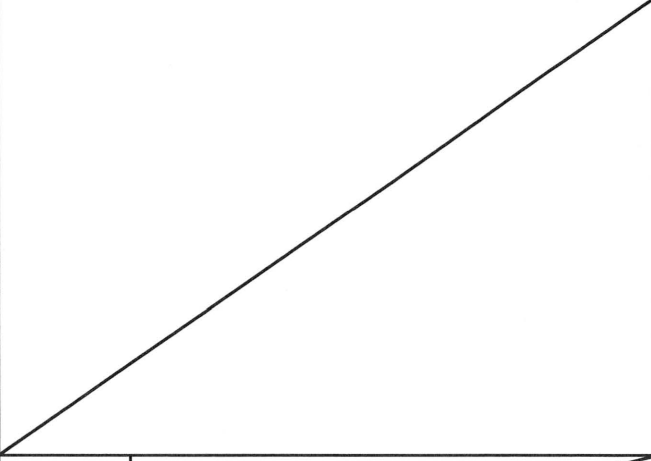
No.5-3	
現況	完了

場所 屋上	
点検内容 ウレタン防水工事の不具合は見受けられませんでした。	→ 補修方法

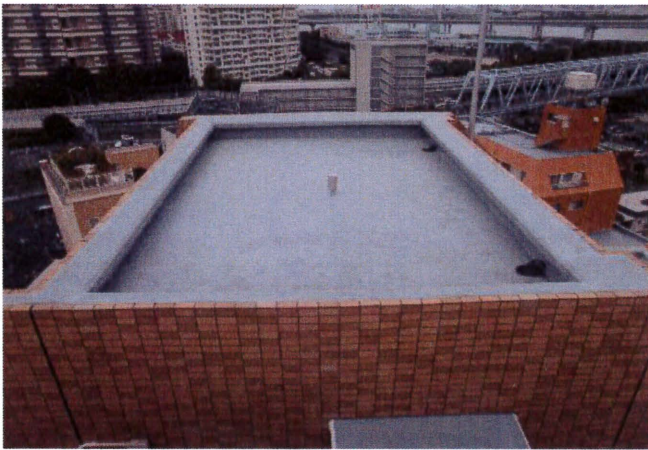
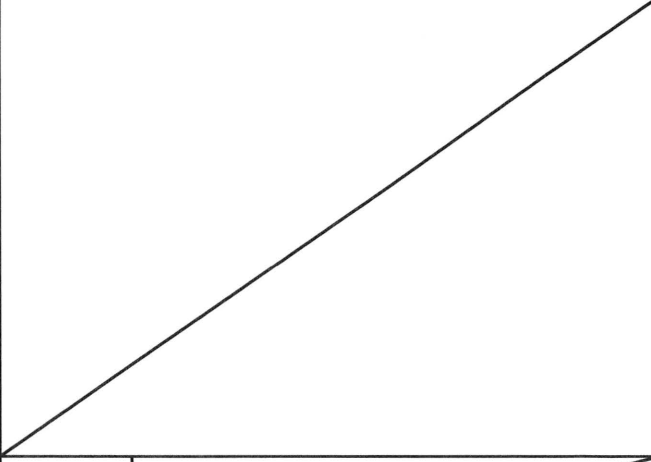
No.5-4	
現況	完了

場所 屋上	
点検内容 ウレタン防水工事の不具合は見受けられませんでした。	→ 補修方法

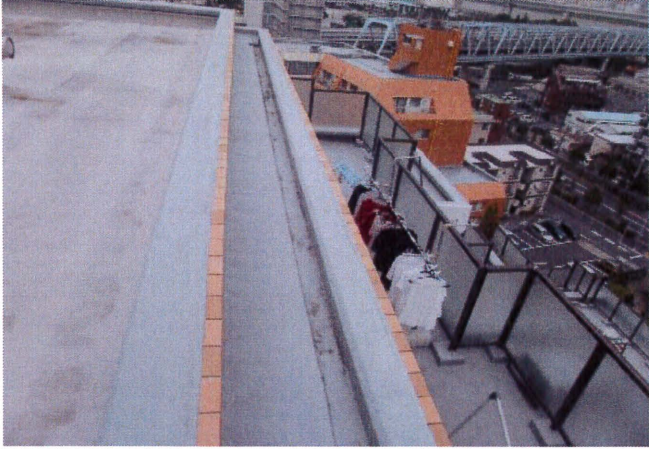
No.5-5	
現況	完了

場所	屋上
点検内容	ウレタン防水工事の不具合は見受けられませんでした。
→	
補修方法

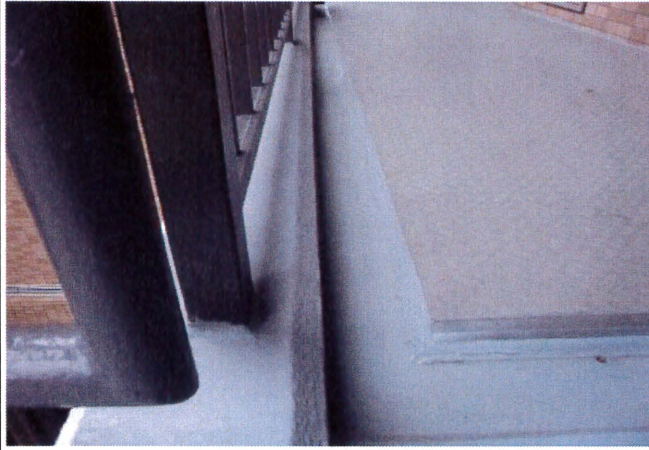
No.6-1	
現況	完了

場所	廊下
点検内容	ウレタン防水工事の不具合は見受けられませんでした。
→	
補修方法

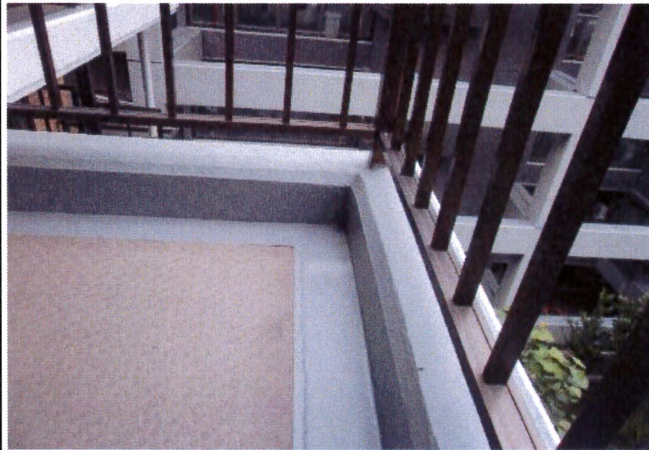
No.6-2	
現況	完了

場所	廊下
点検内容	ウレタン防水工事の不具合は見受けられませんでした。
→	
補修方法

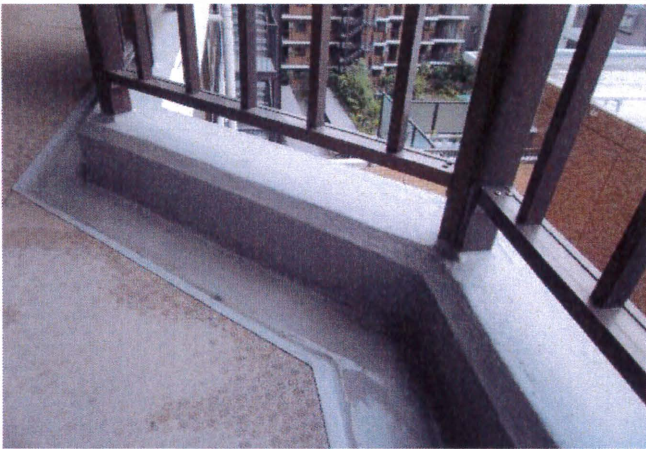
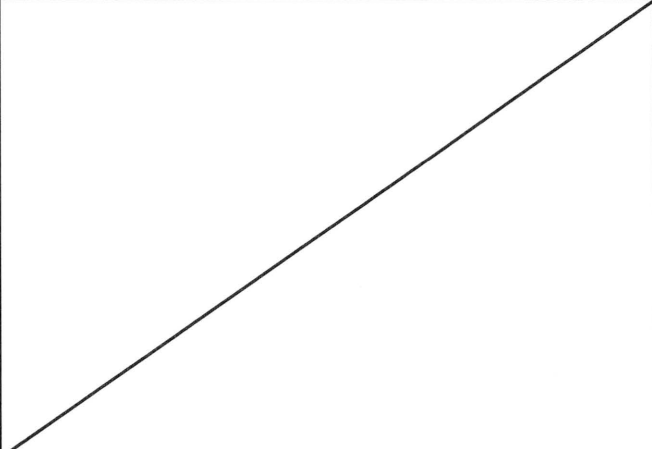
No.6-3			
現況		完了

場所	廊下		
点検内容	ウレタン防水工事の不具合は見受けられませんでした。	→	補修方法

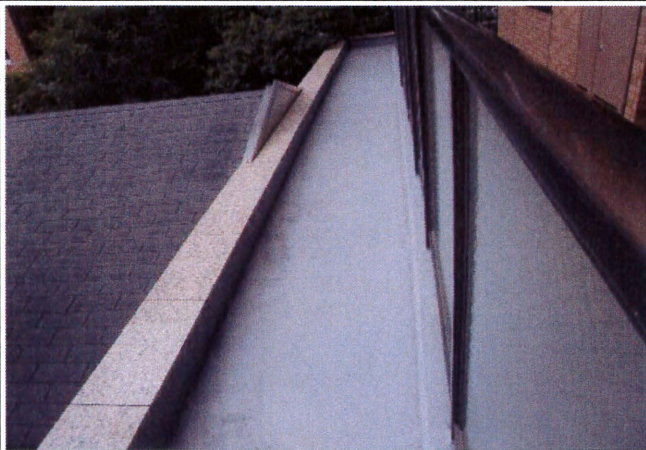
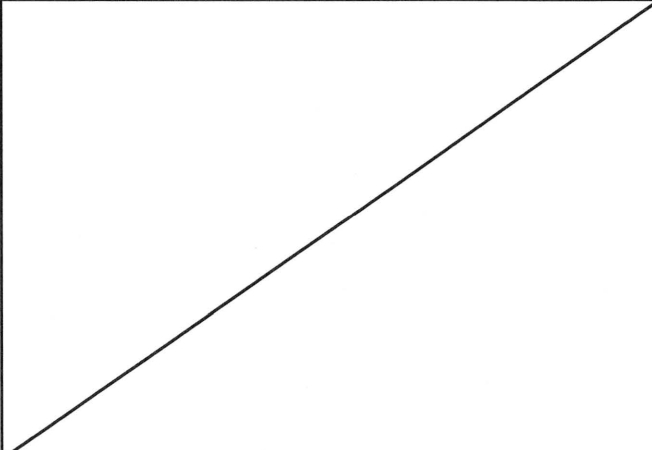
No.6-4			
現況		完了

場所	廊下		
点検内容	ウレタン防水工事の不具合は見受けられませんでした。	→	補修方法

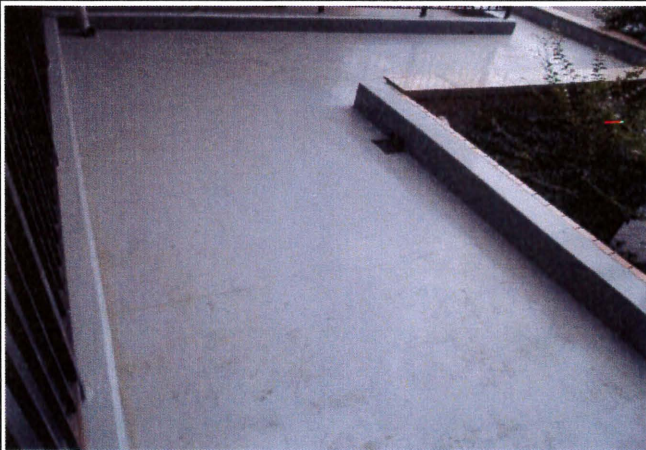
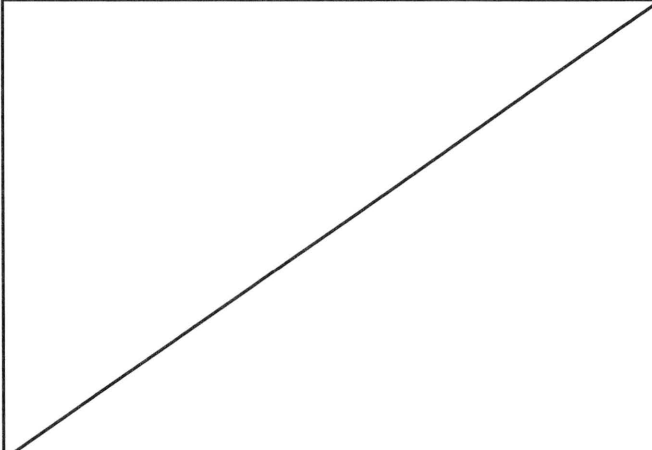
No.6-5			
現況		完了

場所	廊下		
点検内容	ウレタン防水工事の不具合は見受けられませんでした。	→	補修方法
