建物点検 報告書

バームハイツ西葛西 30年目点検

【 点検実施日 2016年1月27日 】

長谷工 コミュニティ
HASEKO 東京支店

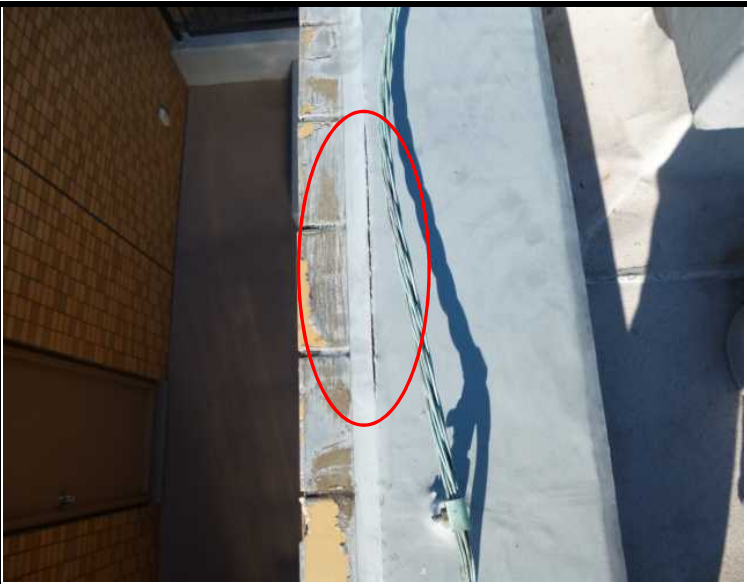
部 位	最上階 屋上 パラペット・シール	写 真 7

状況:	破断が見られます。 (他にも見られます)		
ご提案:	機能保全の為、進行状況により補修をお勧めします。		
評価	今回 ★★☆		
	前回 ★★☆

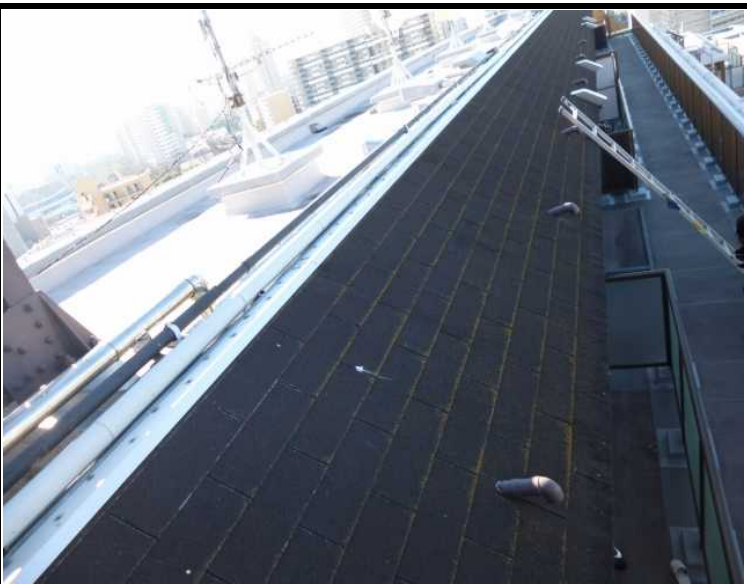
部 位	最上階 屋上 パラペット・斜壁 アスファルトシングル葺き	写 真 8

状況:	現況写真です。 (目視点検による大きな不具合は見られません)		
ご提案:			
評価	今回 ☆☆☆		
	前回 ☆☆☆

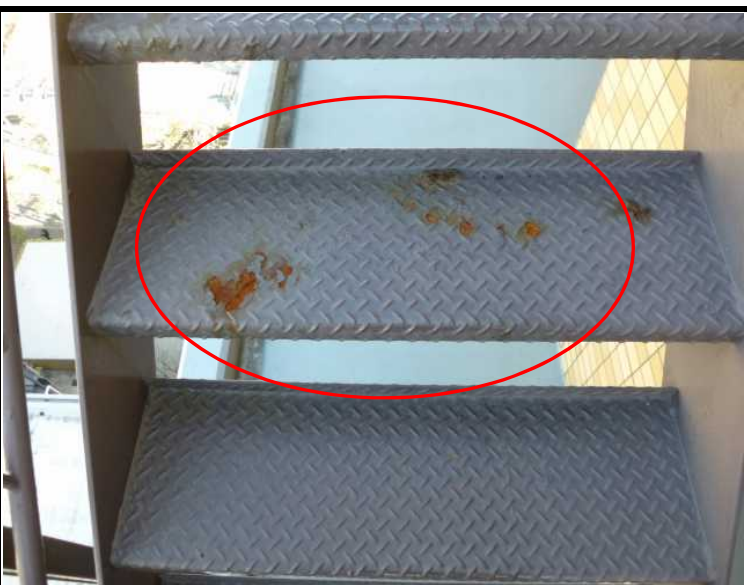
部 位	最上階 屋上 塔屋 外階段踏面	写 真 9

状況:	錆・腐食が見られます。		
ご提案:	基材保護の為、進行状況により錆処理後に塗装をお勧めします。		
評価	今回 ★★☆		
	前回 ★★☆

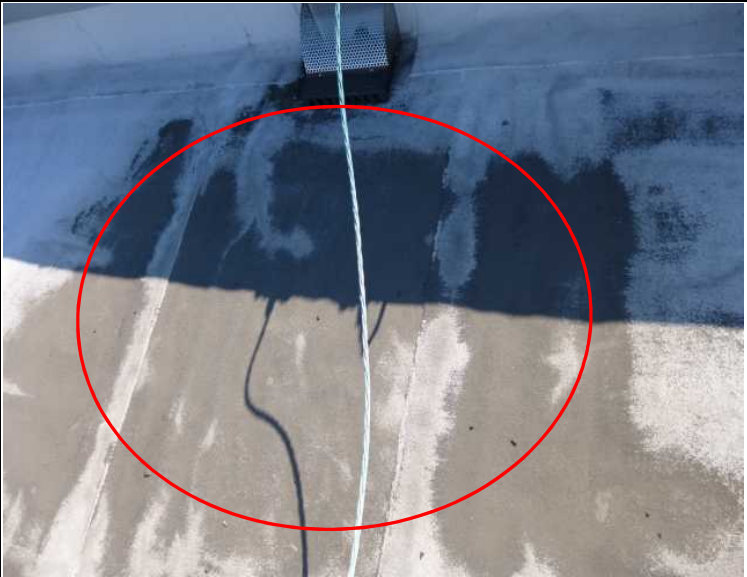
部 位	最上階 屋上 アスファルト防水層	写 真 11

状況:	水溜り跡が見られます。 (他にも見られます)		
ご提案:	防水性能保全の為、補修をお勧めします。		
評価	今回 ★★☆		
	前回 ★★☆

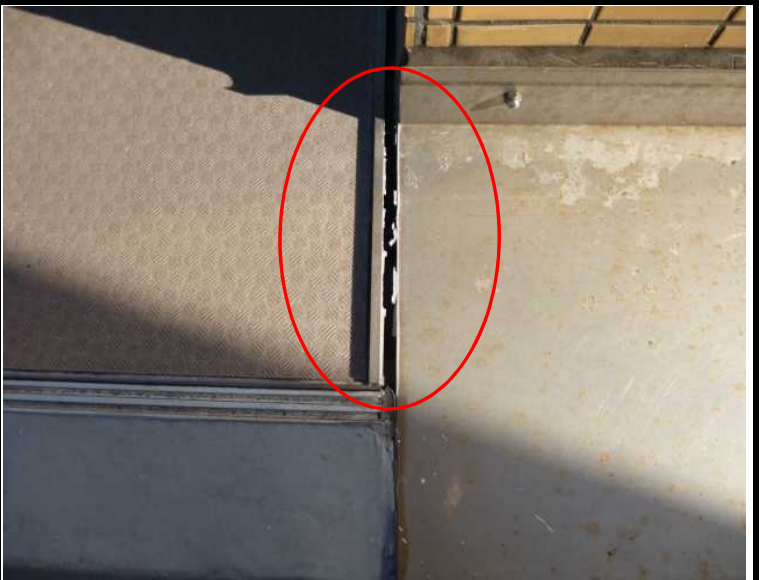
部 位	13階 1301号室前 開放廊下・床 エキスパンションジョイント部 シール	写 真 14

状況:	破断が見られます。		
ご提案:	機能保全の為、進行状況により補修をお勧めします。		
評価	今回 ★★★	前回 ★★★

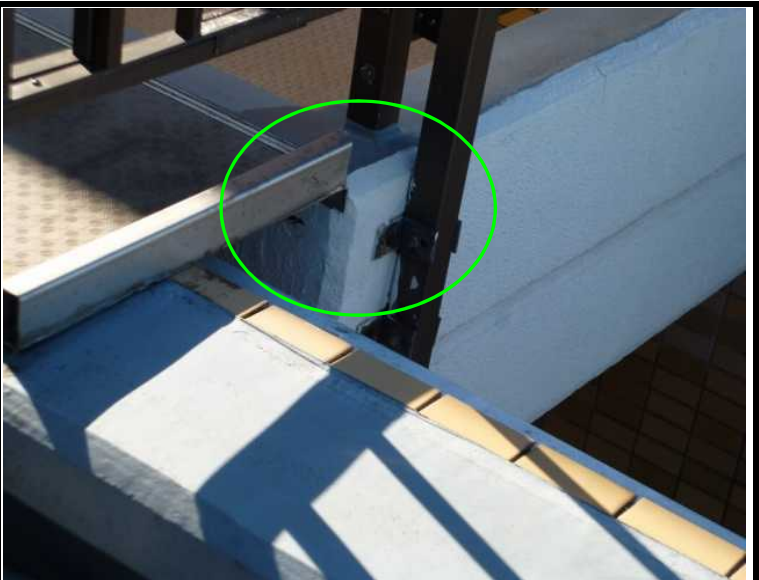
部 位	13階 1301号室前 開放廊下・床 エキスパンションジョイント部 立上り	写 真 15

状況:	クラックは修繕により良好な状態です。		
ご提案:			
評価	今回 ☆☆☆	前回 ★★★

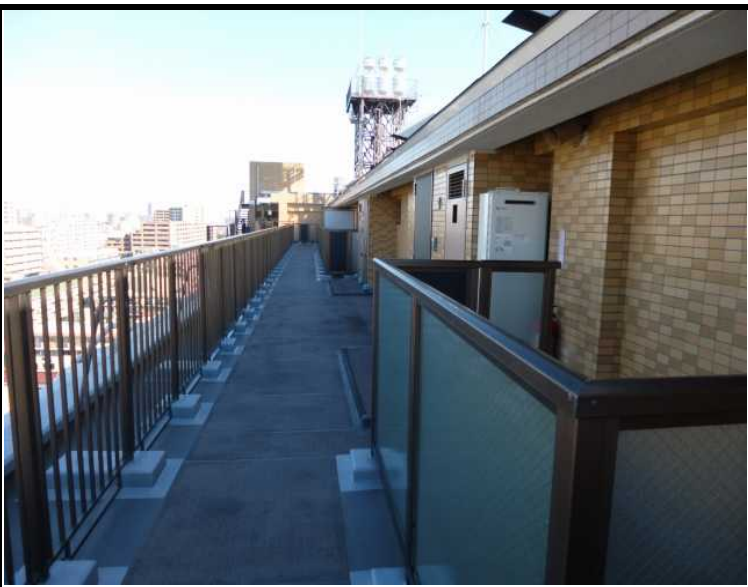
部 位	13階 1301号室前 開放廊下		写 真 16

状況:	現況写真です。 (目視点検による大きな不具合 は見られません)			
ご提案:				
評価	今回 ☆☆☆	前回 ☆☆☆

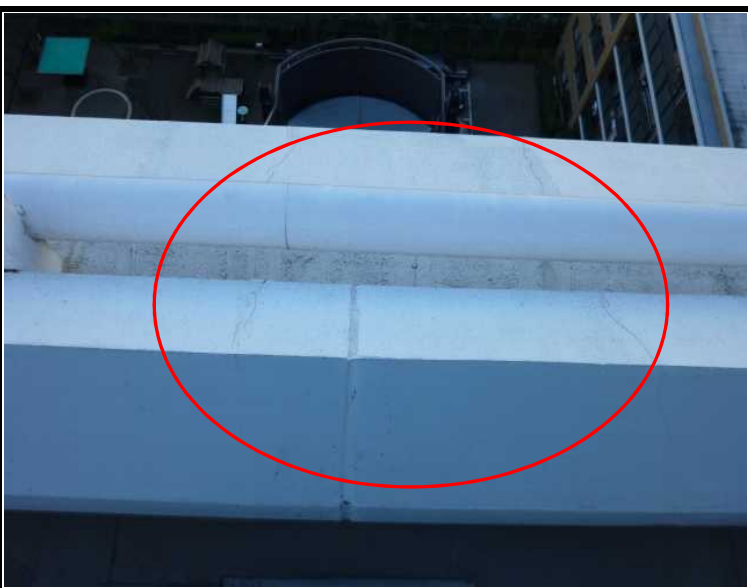
部 位	13階 1303号室前 パラペット・斜壁		写 真 18

状況:	クラックが見られます。 (他にも見られます)			
ご提案:	躯体保全の為、進行状況により 補修をお勧めします。			
評価	今回 ★★★	前回 ★★★

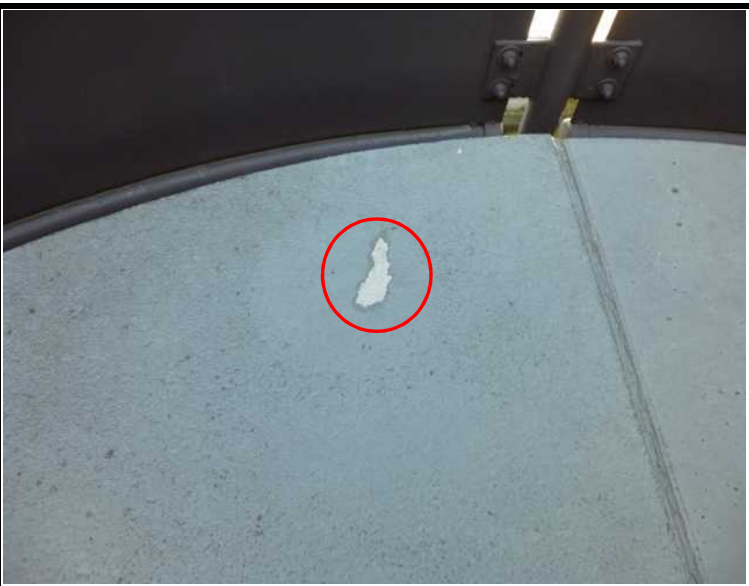
部 位	11階 1103号室前 外階段・踊場床 (11～10階)	写 真 29

状況:	塗膜剥れが見られます。 (他にも見られます)		
ご提案:	機能保全の為、進行状況により補修をお勧めします。		
評価	今回 ★★☆	前回 ★★☆

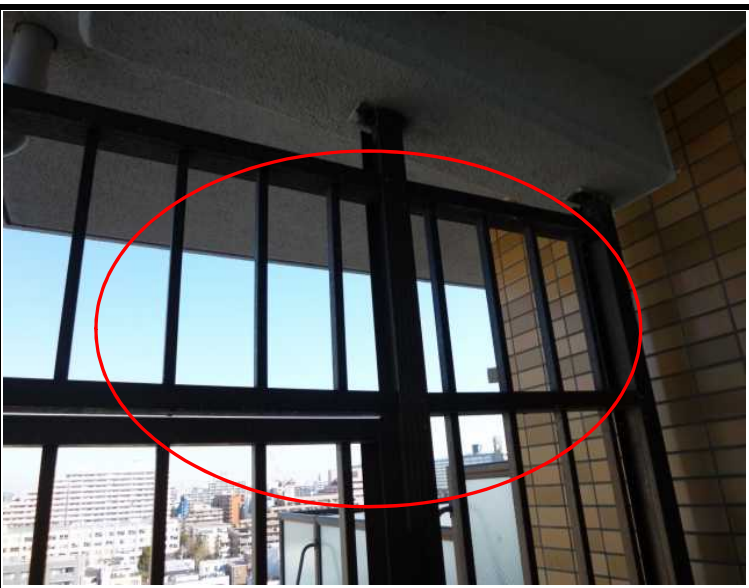
部 位	11階 1111号室 ルーフバルコニー 点検扉	写 真 30

状況:	白錆が見られます。 (他にも見られます)		
ご提案:	基材保護の為、進行状況により白錆処理後に塗装をお勧めします。		
評価	今回 ★★☆	前回 ★★☆

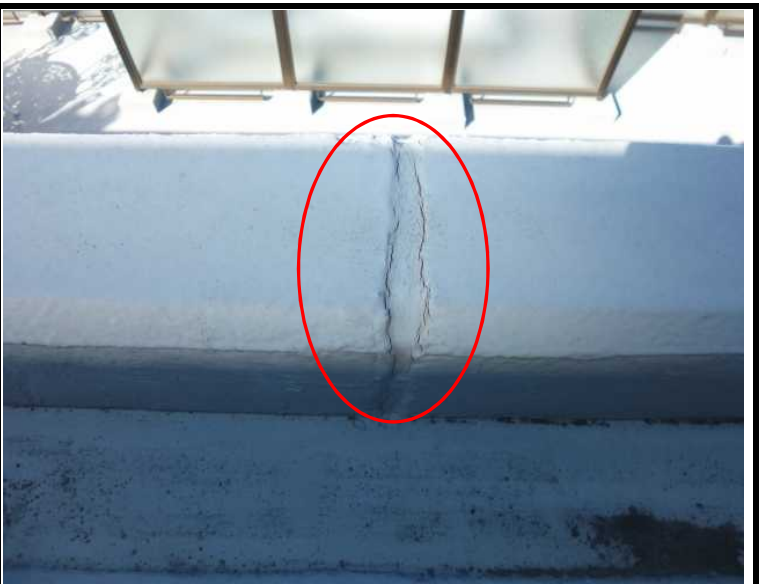
部 位	9階 901号室 ルーフバルコニー パラペット目地部・シール	写 真 38

状況:	破断が見られます。 (他にも見られます)		
ご提案:	防水性能保全の為、進行状況 により補修をお勧めします。		
評価	今回 ★★★		
	前回 ☆☆☆

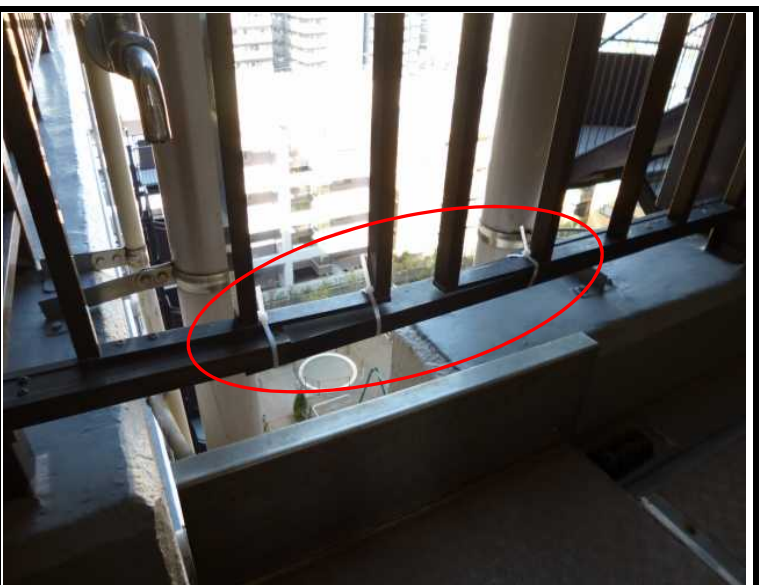
部 位	9階 905号室前 開放廊下・手摺 エキスパンションジョイント部	写 真 39

状況:	固定不良が見られます。 (他にも見られます)		
ご提案:	危険防止の為、早めの補修を お勧めします。		
評価	今回 ★★★		
	前回 ☆☆☆

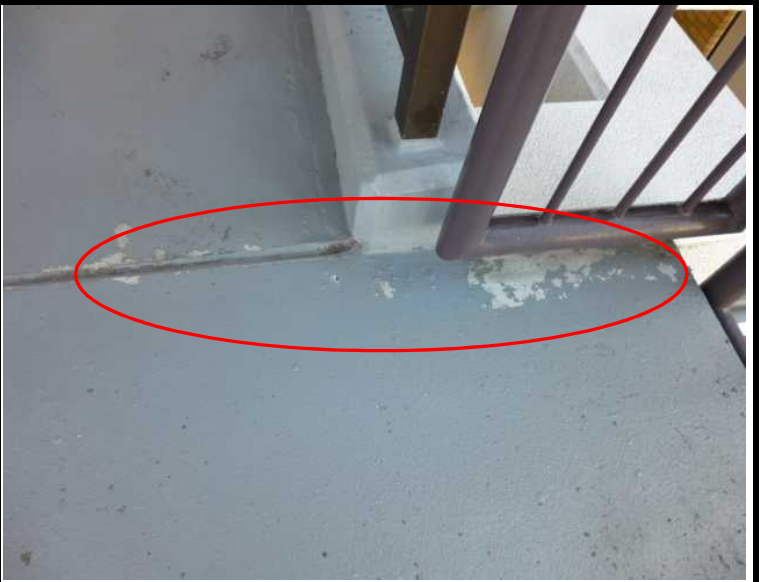
部 位	9階 901号室前 外階段・踊場床	写 真 40

状況:	塗膜剥れが見られます。 (他にも見られます)		
ご提案:	機能保全の為、進行状況により補修をお勧めします。		
評価	今回 ★★☆	前回 ★★☆

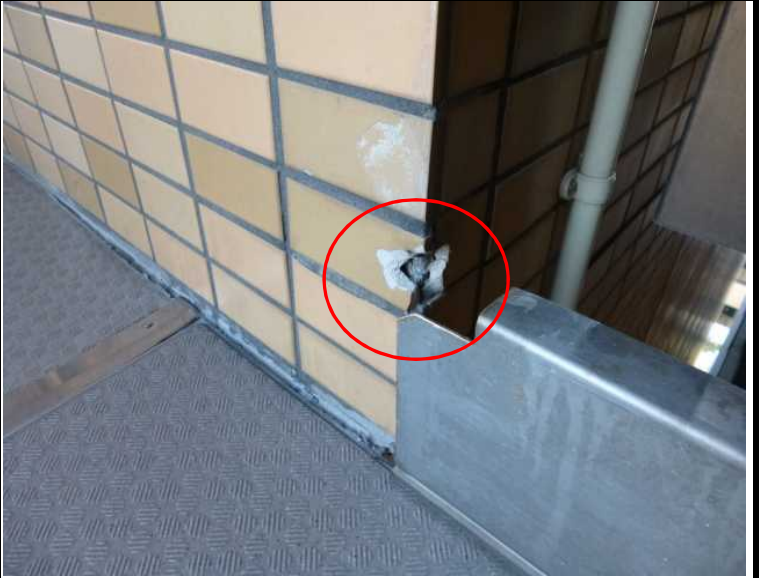
部 位	7階 708号室前 開放廊下・壁タイル	写 真 49

状況:	欠損が見られます。		
ご提案:	機能保全の為、進行状況によりタイル補修をお勧めします。		
評価	今回 ★☆☆	前回 ★☆☆

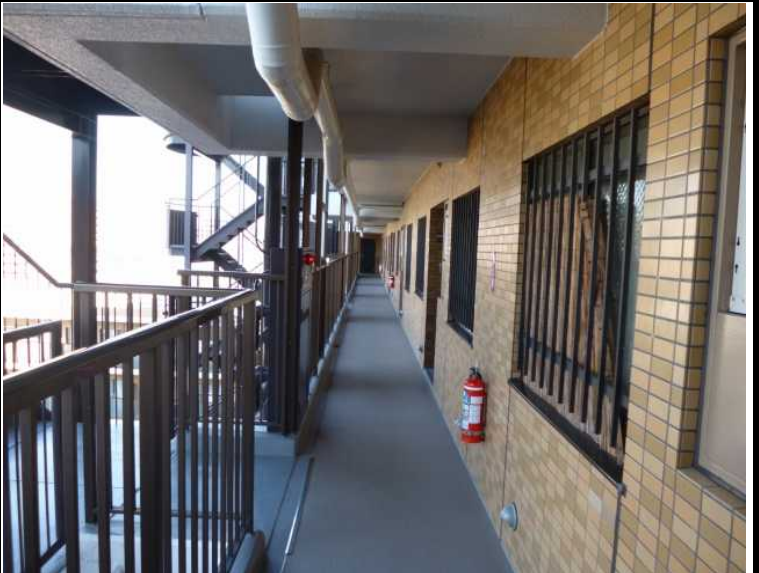
部 位	7階 710号室前 開放廊下	写 真 50

状況:	現況写真です。		
ご提案:			
評価	今回 ☆☆☆	前回 ☆☆☆

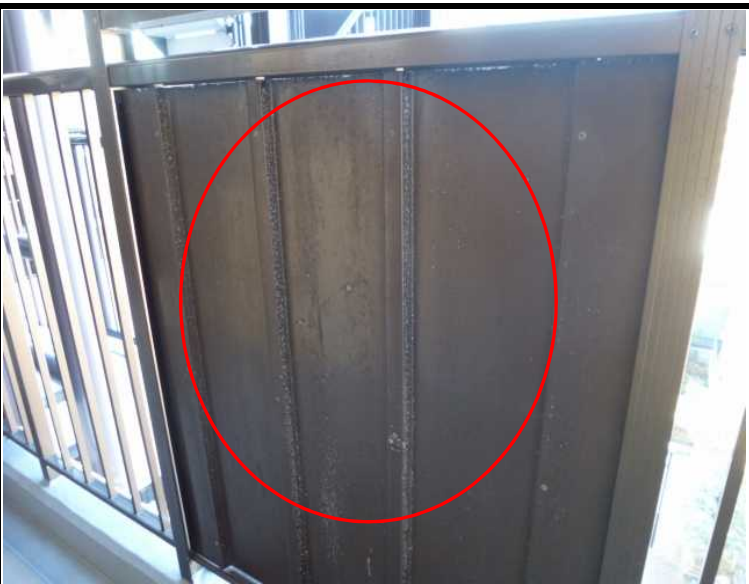
部 位	7階 711号室前 開放廊下・防風パネル	写 真 59

状況:	白錆が見られます。 (他にも見られます)		
ご提案:	基材保護の為、進行状況により白錆処理後に塗装をお勧めします。		
評価	今回 ★★☆	前回 ★★☆

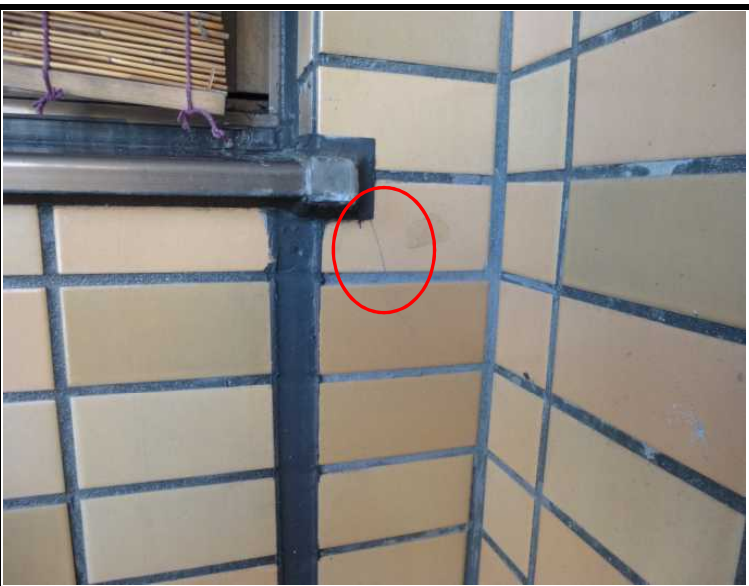
部 位	7階 706号室前 開放廊下・壁タイル	写 真 60

状況:	ひび割れが見られます。 (他にも見られます)		
ご提案:	躯体保全の為、進行状況により補修をお勧めします。		
評価	今回 ★★☆	前回 ☆☆☆

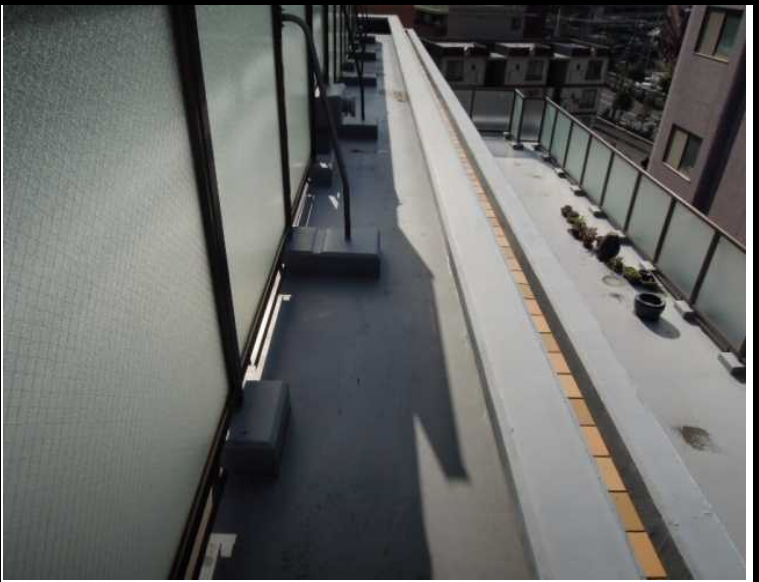
部 位	6階 601号室 ルーフバルコニー ウレタン防水層	写 真 61

状況:	現況写真です。 (目視点検による大きな不具合 は見られません)		
ご提案:			
評価	今回 ☆☆☆		
	前回 ☆☆☆

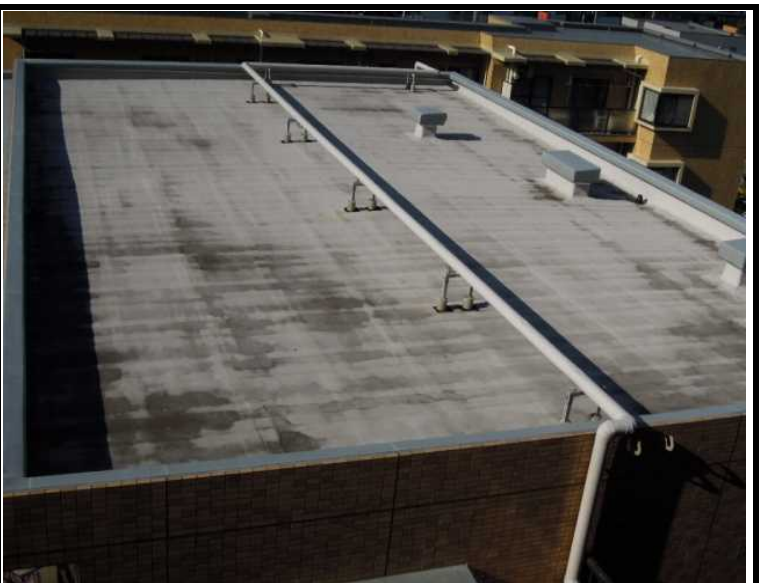
部 位	6階 5階屋上 アスファルト防水層	写 真 63

状況:	現況写真です。 (目視点検による大きな不具合 は見られません)		
ご提案:			
評価	今回 ☆☆☆		
	前回 ☆☆☆

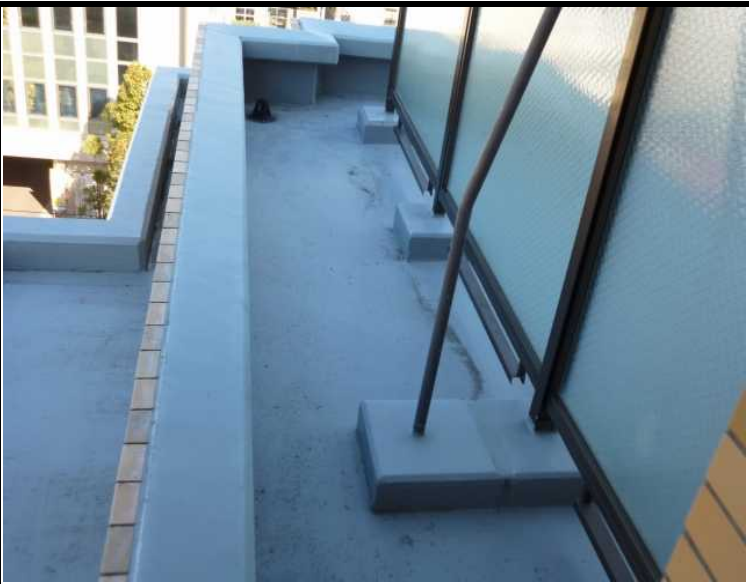
部 位	6階 618号室 ルーフバルコニー ウレタン防水層	写 真 64

状況:	現況写真です。 (目視点検による大きな不具合 は見られません)		
ご提案:			
評価	今回 ☆☆☆	前回 ☆☆☆

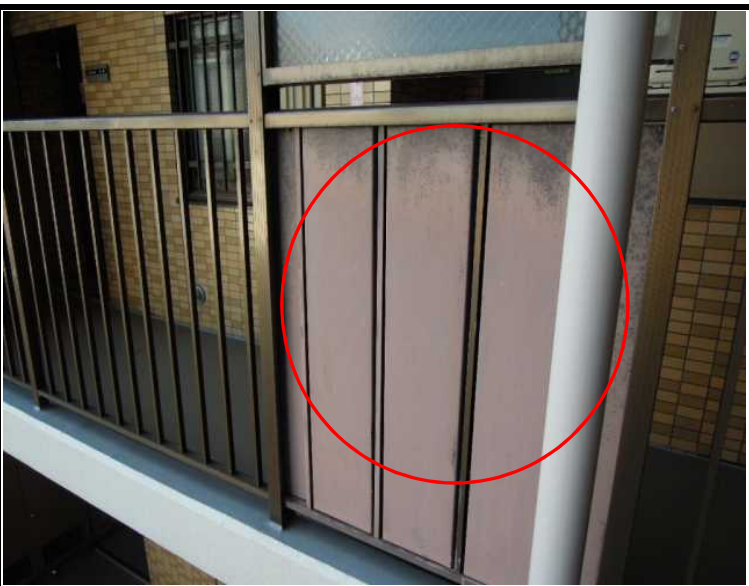
部 位	6階 606号室前 開放廊下・防風パネル	写 真 66

状況:	塗装劣化が見られます。 (他にも見られます)		
ご提案:	基材保護の為、進行状況によ り塗装をお勧めします。		
評価	今回 ★☆☆	前回 ★☆☆

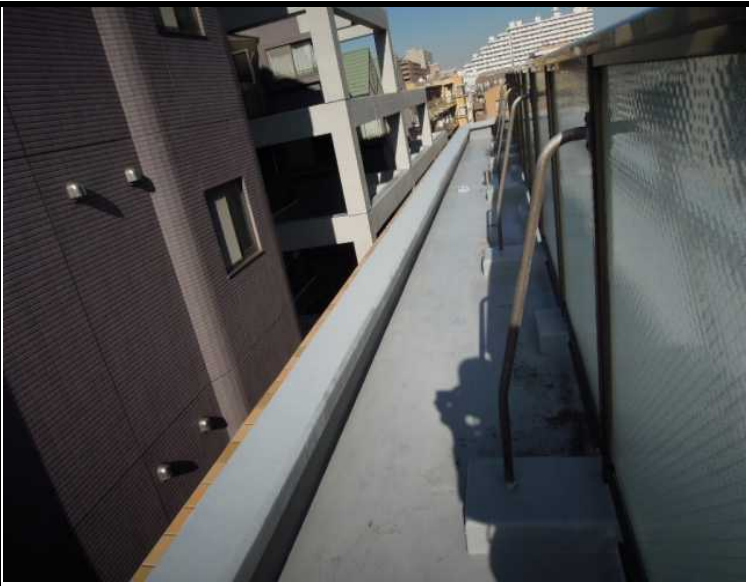
部 位	5階 501号室 ルーフバルコニー ウレタン防水層	写 真 67

状況:	現況写真です。 (目視点検による大きな不具合 は見られません)		
ご提案:			
評価	今回 ☆☆☆		
	前回 ☆☆☆

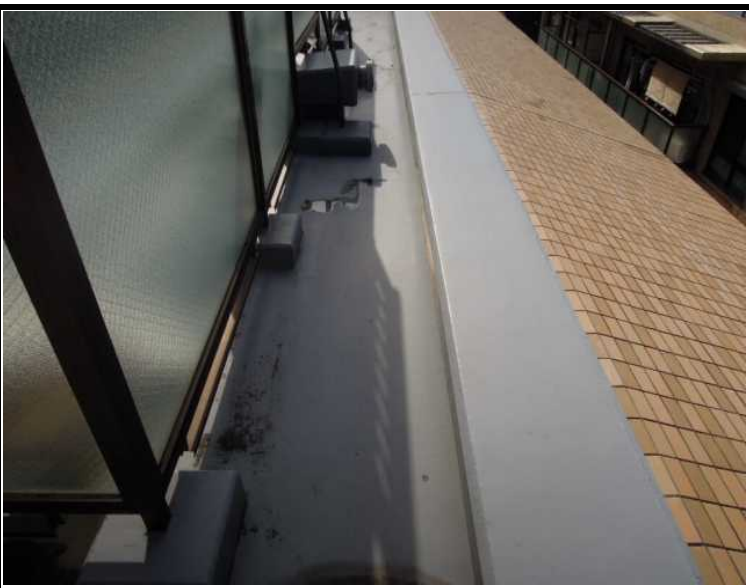
部 位	5階 522号室 ルーフバルコニー ウレタン防水層	写 真 69

状況:	現況写真です。 (目視点検による大きな不具合 は見られません)		
ご提案:			
評価	今回 ☆☆☆		
	前回 ☆☆☆

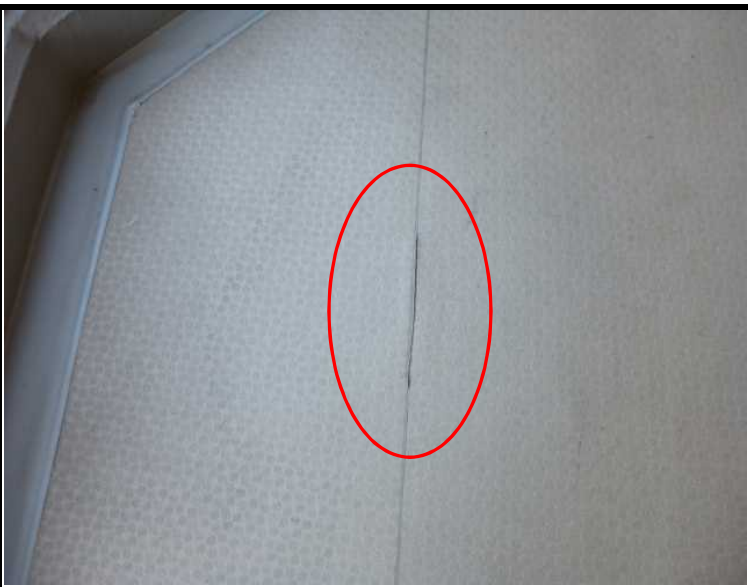
部 位	5階 519号室前 開放廊下・床 長尺塩ビシート・ジョイント部		写 真 70

状況:	剥れが見られます。 (他にも見られます)			
ご提案:	機能保全の為、補修をお勧め します。			
評価	今回 ★★☆	前回 ★★☆

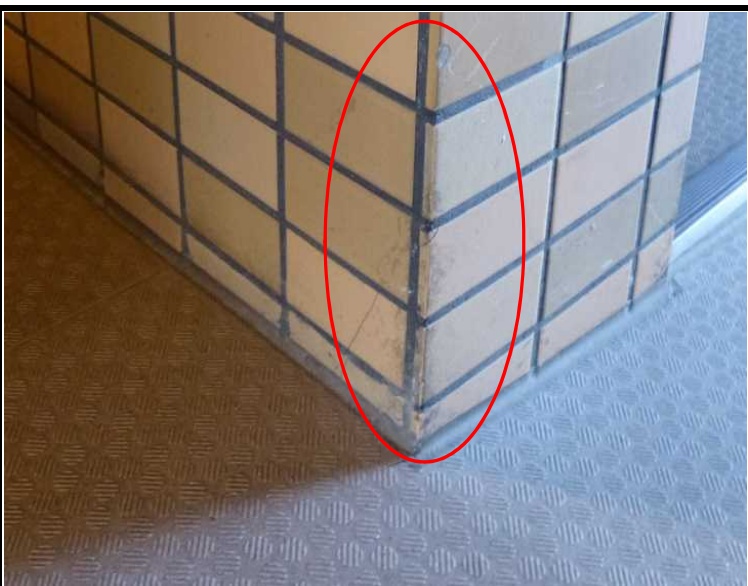
部 位	5階 505号室前 開放廊下・壁タイル		写 真 71

状況:	クラック・欠損が見られます。 (他にも見られます)			
ご提案:	躯体保全の為、進行状況により補修をお勧めします。			
評価	今回 ★★☆	前回 ☆☆☆

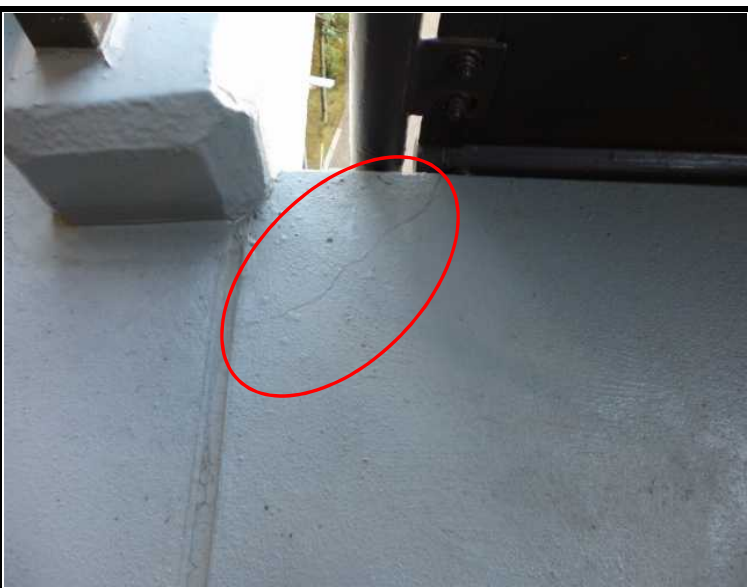
部 位	4階 403号室前 外階段・踊場床		写 真 72

状況:	ひび割れが見られます。 (他にも見られます)			
ご提案:	安全歩行の為、進行状況により補修をお勧めします。			
評価	今回 ☆☆☆	前回 ☆☆☆

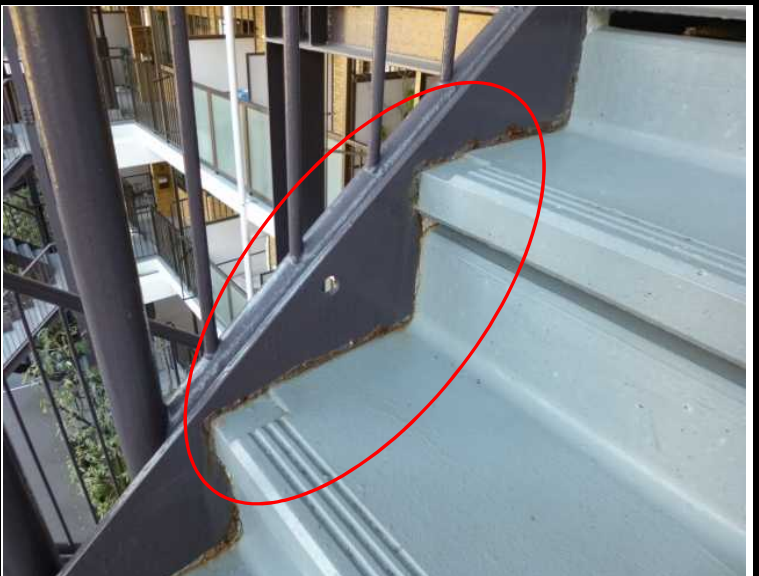
部 位	4階 412号室前 外階段・ササ柵	写 真 75

状 況	錆・腐食が見られます。 (他にも見られます)		
ご提案	基材保護の為、錆・腐食処理 後に塗装をお勧めします。		
評 価	今回 ★★☆	前回 ★★☆

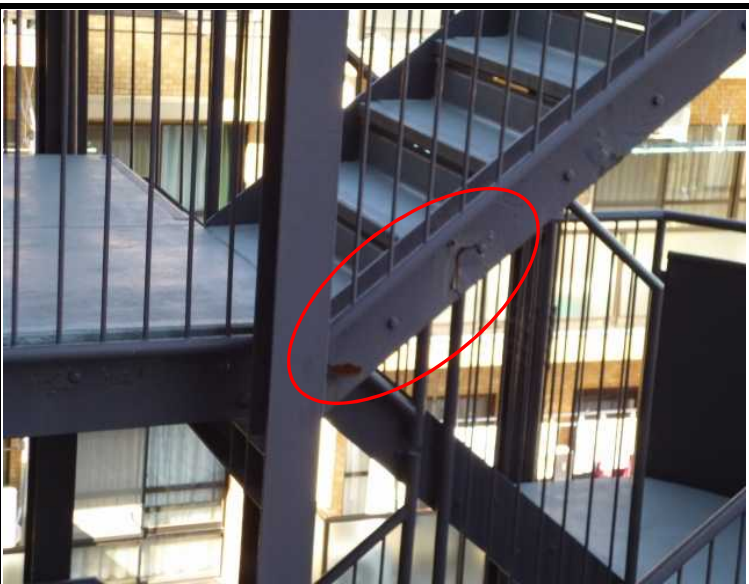
部 位	4階 412号室前 外階段・ササリ桁	写 真 77

状況:	錆・腐食が見られます。 (他にも見られます)		
ご提案:	基材保護の為、錆・腐食処理 後に塗装をお勧めします。		
評価	今回 ★★★

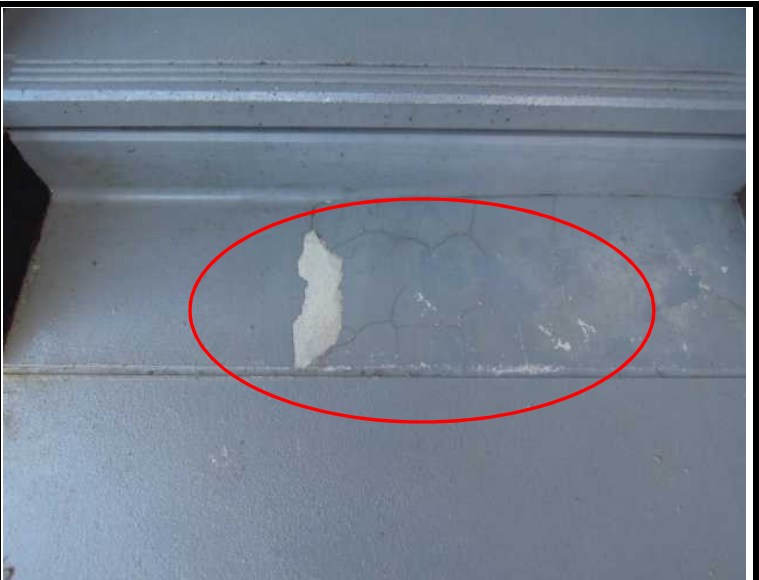
部 位	3階 303号室前 外階段・踏面	写 真 81

状況:	塗膜剥れが見られます。 (他にも見られます)		
ご提案:	機能保全の為、進行状況により補修をお勧めします。		
評価	今回 ★★★	前回 ★★★

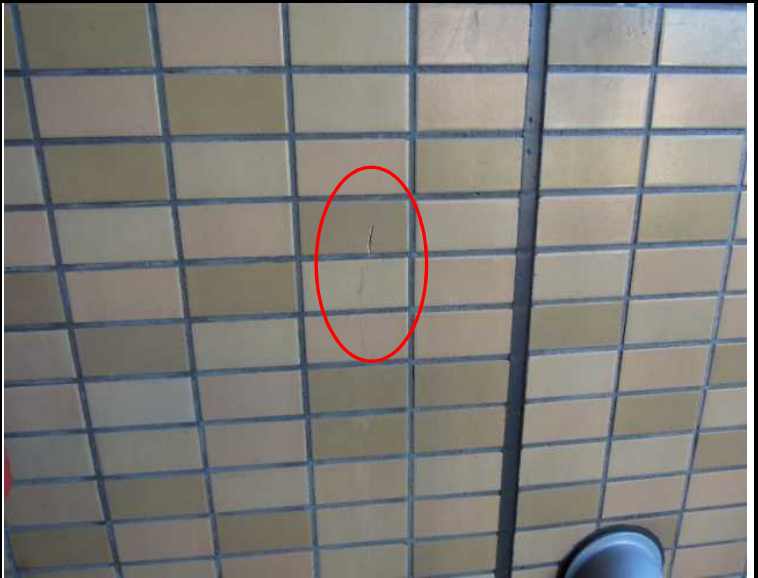
部 位	3階 303号室 開放廊下・壁タイル		写 真 82

状況:	ひび割れ・浮きが見られます。 (他にも見られます)			
ご提案:	躯体保全の為、進行状況により補修をお勧めします。			
評価	今回 ★★☆	前回 ★★☆

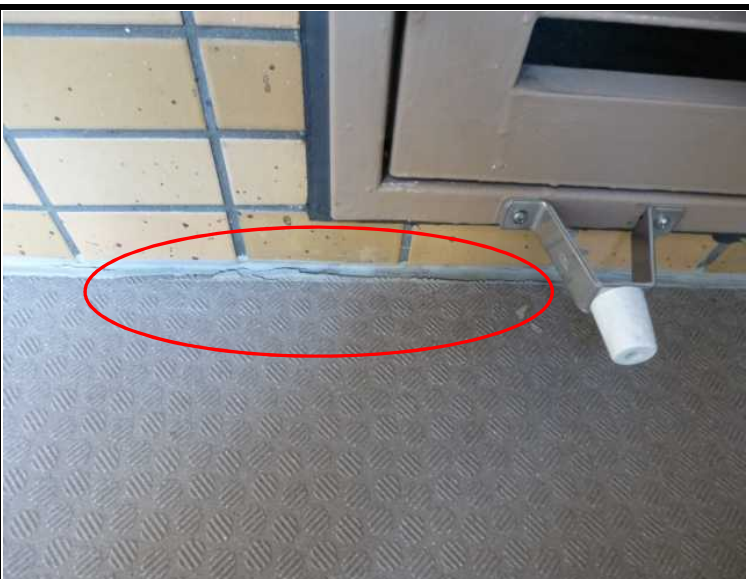
部 位	2階 222号室前 開放廊下・床 長尺塩ビシート端末部 シール	写 真 87

状況:	劣化・破断が見られます。 (他にも見られます)		
ご提案:	機能保全の為、進行状況により補修をお勧めします。		
評価	今回 ★★☆	前回 ★★☆

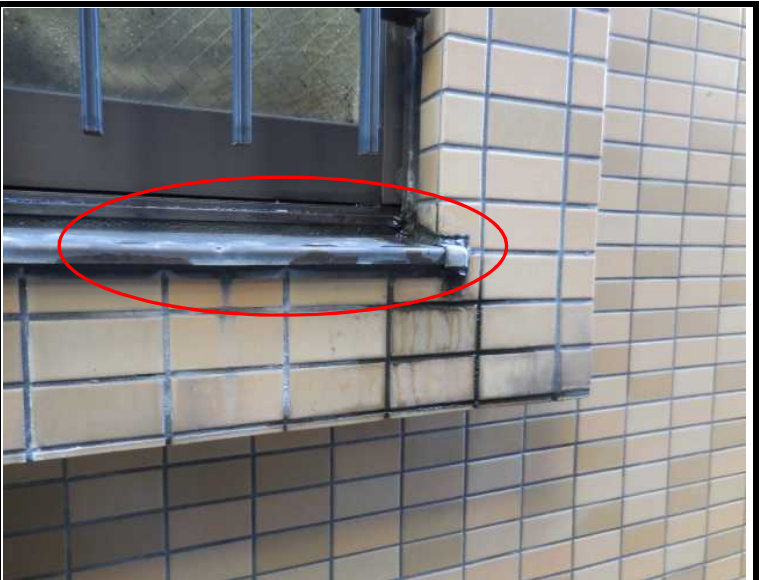
部 位	1階 101号室 窓・サッシ水切	写 真 90

状況:	錆・シール劣化が見られます。		
ご提案:	機能保全の為、進行状況により補修をお勧めします。		
評価	今回 ★★☆	前回 ☆☆☆

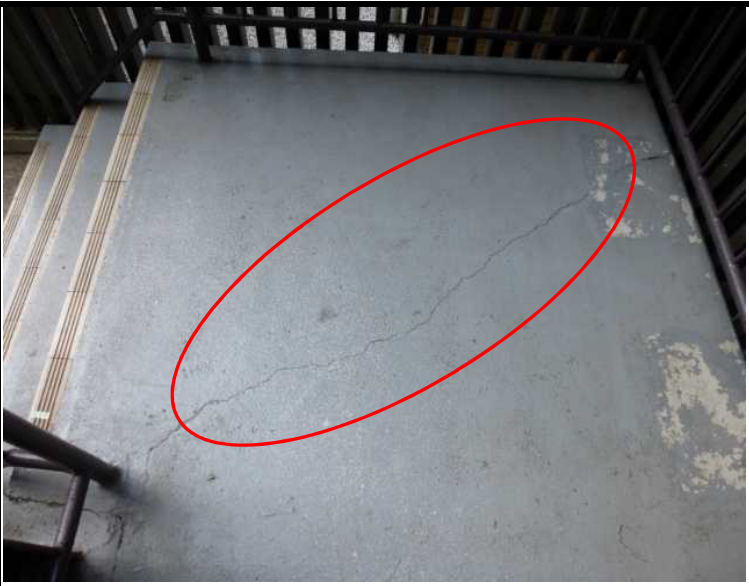
部 位	1階 117号室前 外階段・踊場床 仕上げモルタル	写 真 100

状況:	ひび割れが見られます。 (他にも見られます)		
ご提案:	躯体保全の為、進行状況により補修をお勧めします。		
評価	今回 ★★☆	前回 ★★☆

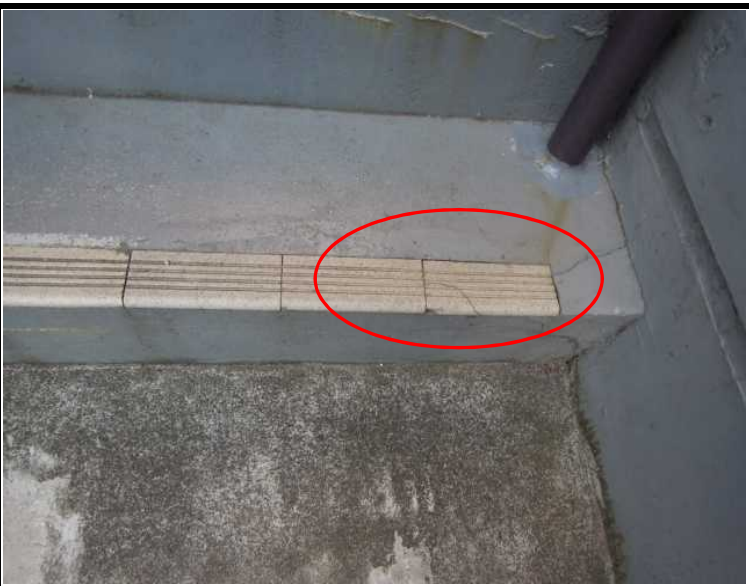
部 位	1階 108号室前 出入口階段 ノンスリップタイル	写 真 101

状況:	ひび割れが見られます。		
ご提案:	機能保全の為、進行状況により補修をお勧めします。		
評価	今回 ★★☆	前回 ★★☆

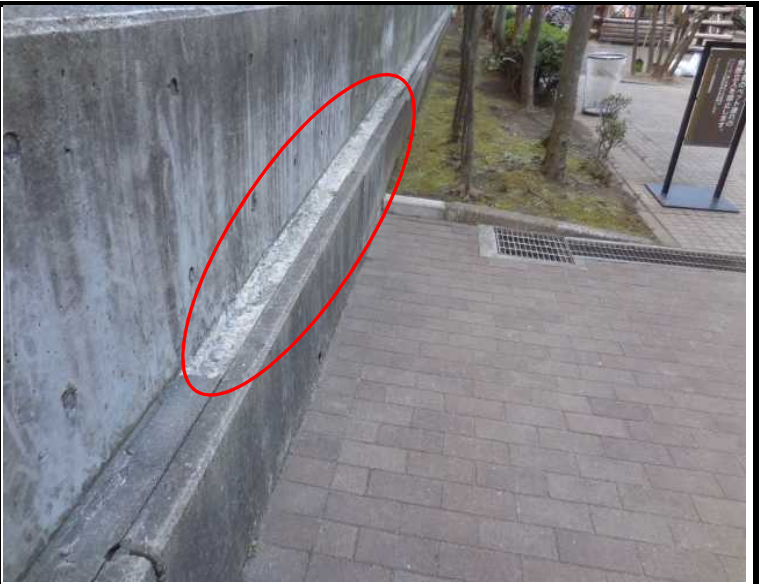
部位	外構 敷地西側コンクリート塀 モルタル	写真 103

状況	剥れが見られます。 (他にも見られます)		
ご提案	機能保全の為、進行状況により補修をお勧めします。		
評価	今回 ★★☆	前回 ★★☆

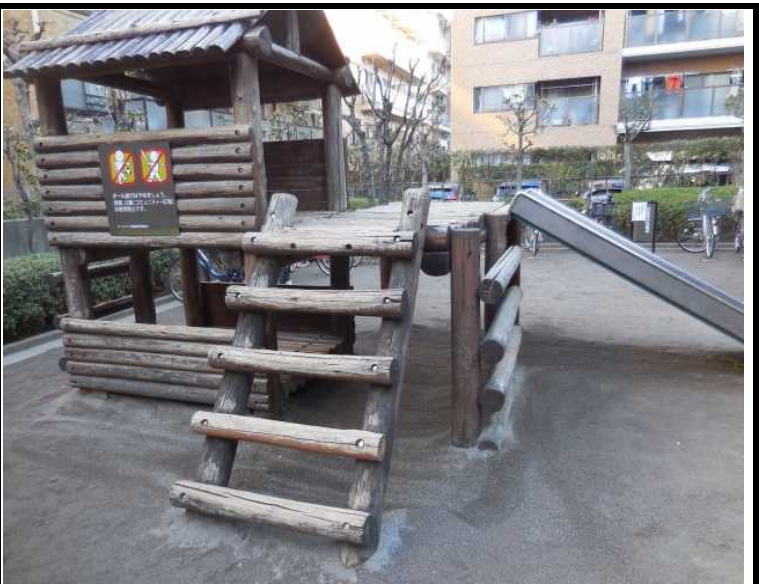
部位	外構 コミュニティ広場・遊具	写真 104

状況	現況写真です。 (目視点検による大きな不具合は見られません)		
ご提案			
評価	今回 ☆☆☆	前回 ☆☆☆

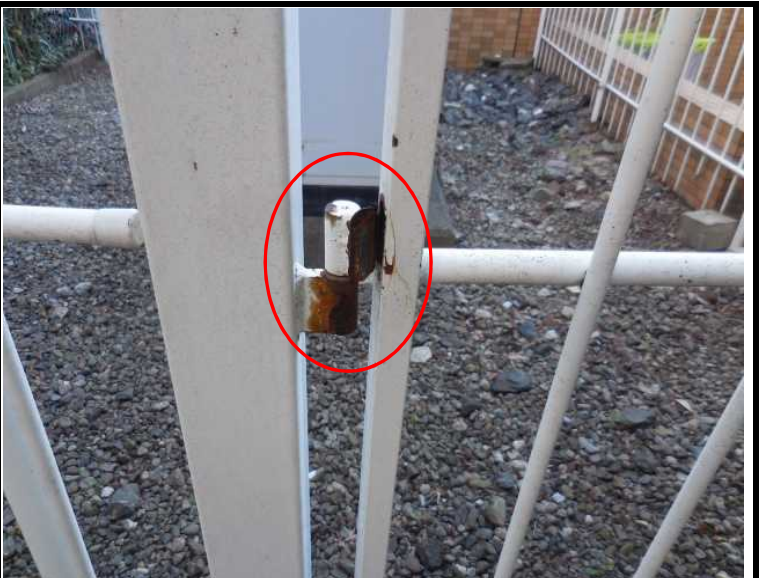
部位	外構 自家用発電設備置場 フェンス吊元丁番	写真 108

状況:	破損・錆が見られます。		
ご提案:	機能保全の為、早めの補修をお勧めします。		
評価	今回 ★★★		
	前回 ☆☆☆

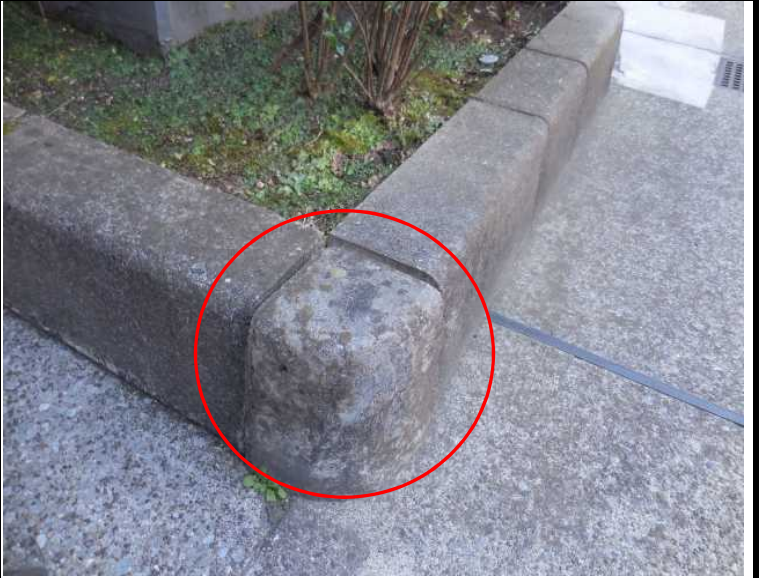
部 位	外構 緑石・目地モルタル	写 真 115

状況:	欠損が見られます。		
ご提案:	機能保全の為、補修をお勧めします。		
評価	今回 ★★☆	前回 ☆☆☆

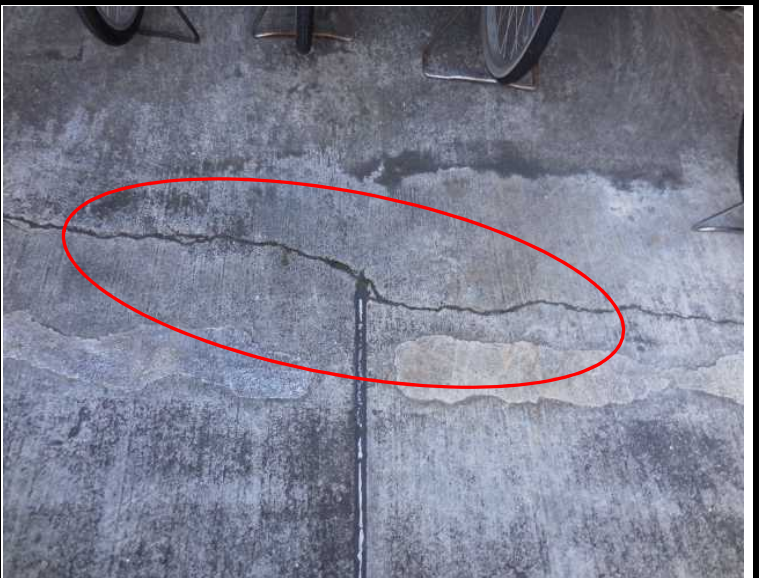
部 位	外構 駐輪場・床コンクリート	写 真 117

状況:	クラックが見られます。		
ご提案:	安全歩行の為、進行状況により補修をお勧めします。		
評価	今回 ★★☆	前回 ☆☆☆

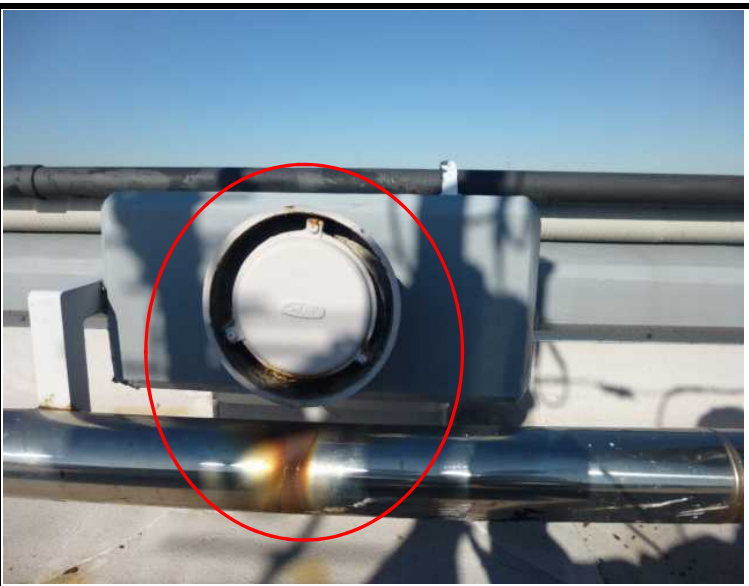
部 位	最上階 屋上 通気ベンツキャップ	写 真 122

状況:	錆・錆汁・腐食が見られます。 (他にも見られます)		
ご提案:	基材保護の為、錆・腐食処理 後に早めの塗装をお勧めしま す。		
評価	今回 ★★★	前回 ★★☆

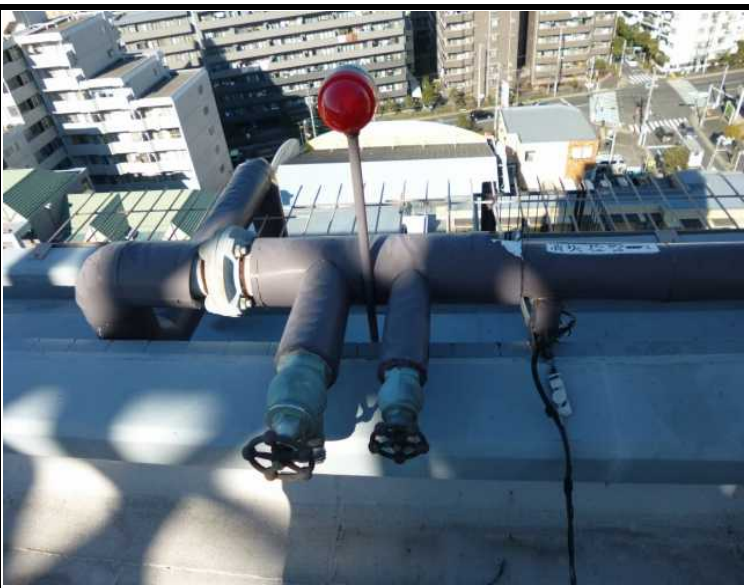
部 位	最上階 屋上 連結送水管テスト弁	写 真 123

状況:	現況写真です。 (目視点検による大きな不具合 は見られません)		
ご提案:			
評価	今回 ☆☆☆	前回 ☆☆☆

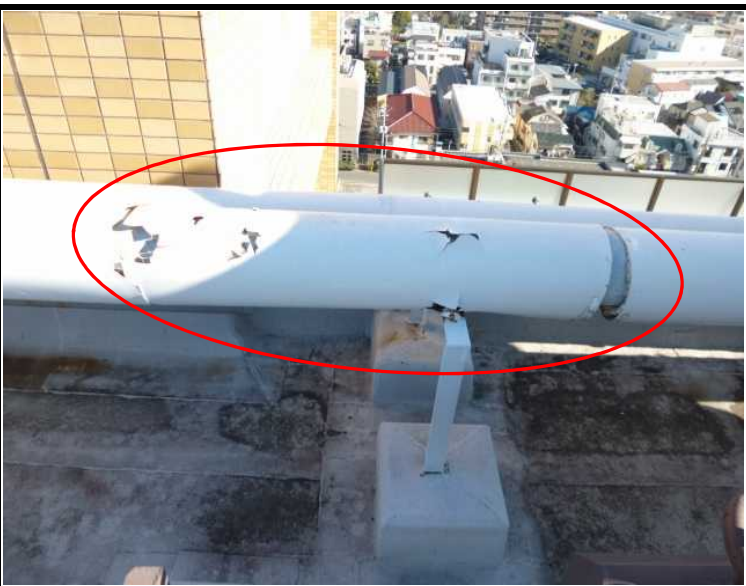
部位	最上階 屋上 給水配管・ラッキング	写真 126

状況	破損が見られます。		
ご提案	機能保全の為、補修をお勧めします。		
評価	今回 ★★☆	前回 ★★☆

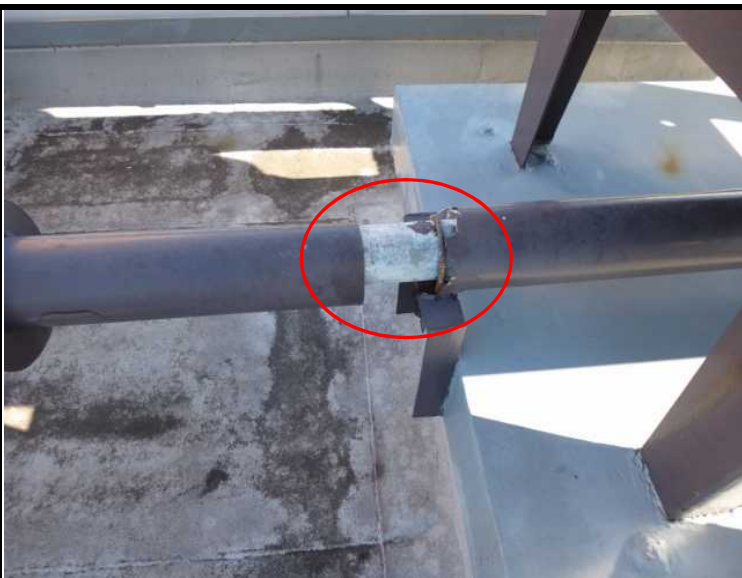
部位	最上階 屋上 消火栓配管・ラッキング		写真 127

状況	破損が見られます。			
ご提案	機能保全の為、補修をお勧めします。			
評価	今回 ★★☆	前回 ★★☆

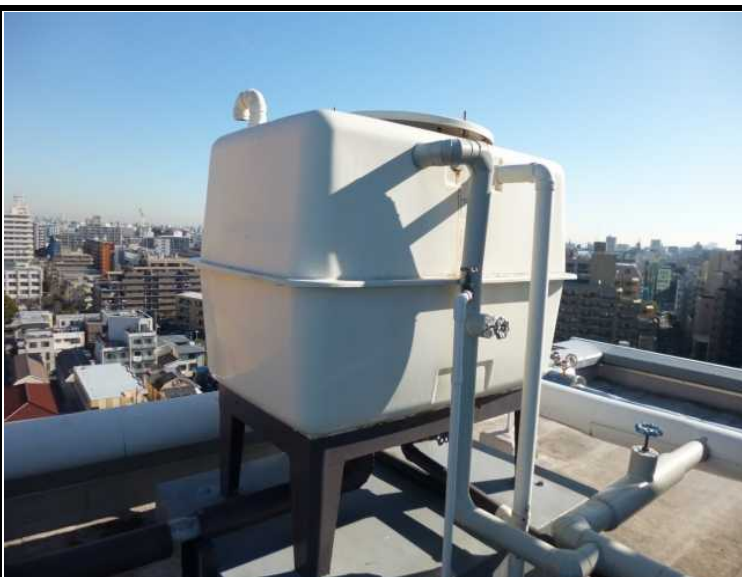
部 位	最上階 屋上 消防用補給水槽		写 真 128

状 況	現況写真です。 (目視点検による大きな不具合 は見られません)			
ご提案				
評価	今回 ☆☆☆	前回 ☆☆☆

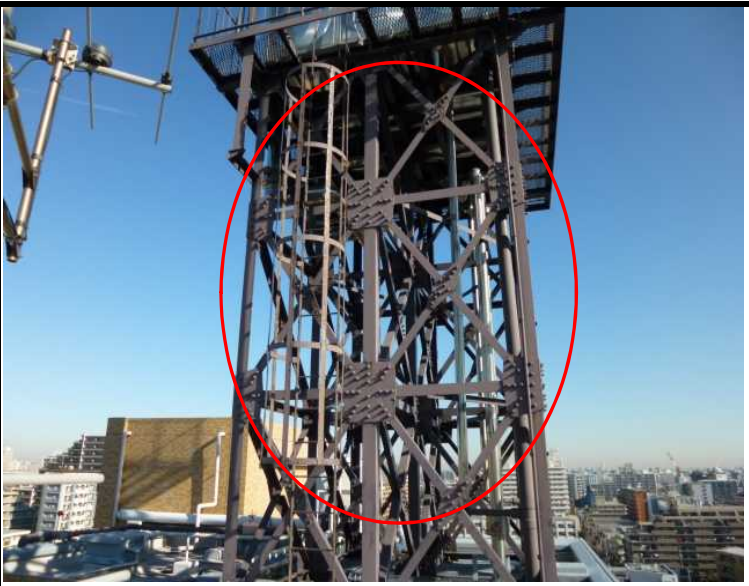
部 位	最上階 屋上 高架水槽・架台	写 真 130

状況:	錆・塗装劣化が見られます。		
ご提案:	基材保護の為、進行状況により錆処理後に塗装をお勧めします。		
評価	今回 ★★☆		
	前回 ★★☆

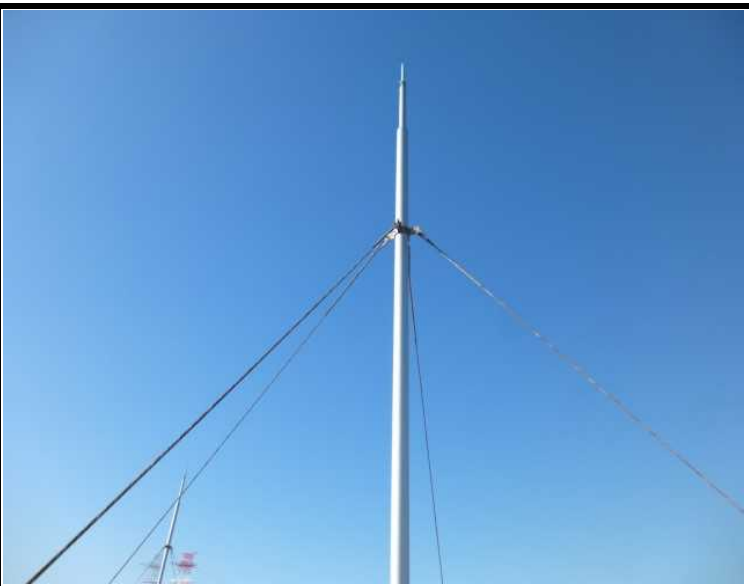
部 位	最上階 屋上 避雷針ポール	写 真 131

状況:	現況写真です。 (目視点検による大きな不具合は見られません)		
ご提案:			
評価	今回 ☆☆☆		
	前回 ☆☆☆

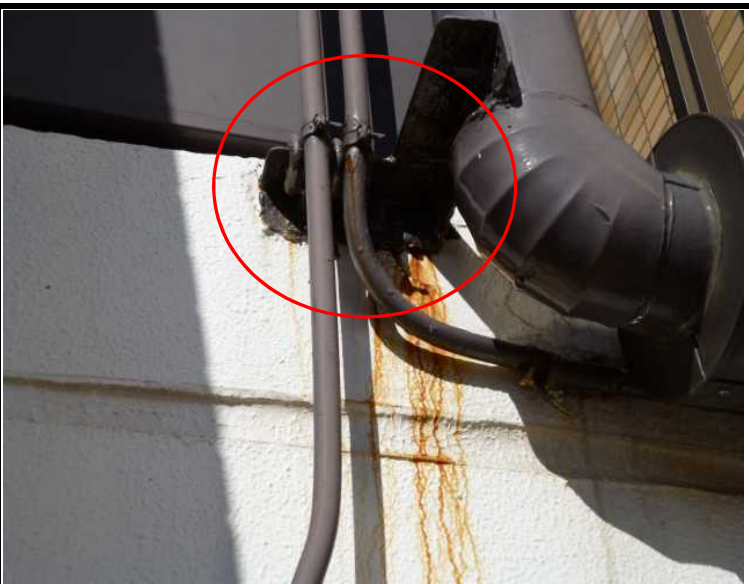
部 位	13階 1301号室前 開放廊下 消火栓ボックス背面 配管支持金物	写 真 143

状況:	錆・錆汁が見られます。		
ご提案:	基材保護の為、進行状況により錆処理後に塗装をお勧めします。		
評価	今回 ★★☆	前回 ★★☆

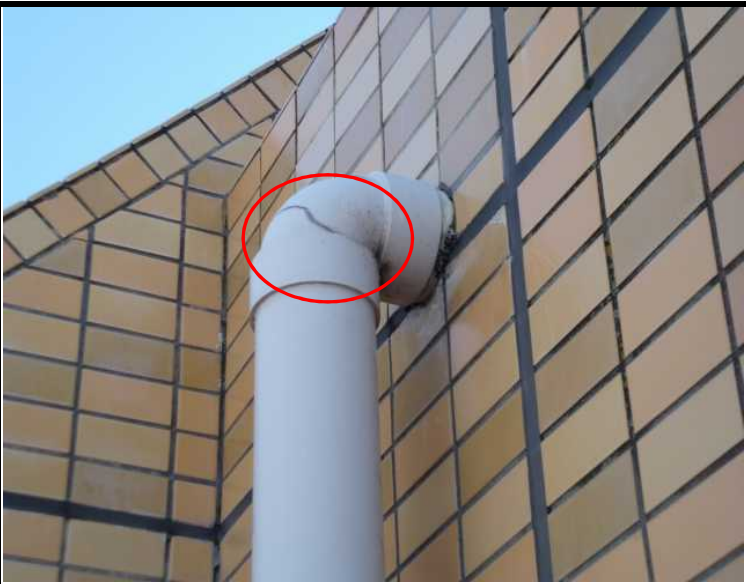
部 位	12階 11階屋上 雨水排水管	写 真 145

状況:	ひび割れが見られます。		
ご提案:	機能保全の為、早めの補修をお勧めします。		
評価	今回 ★★★	前回 ★★☆

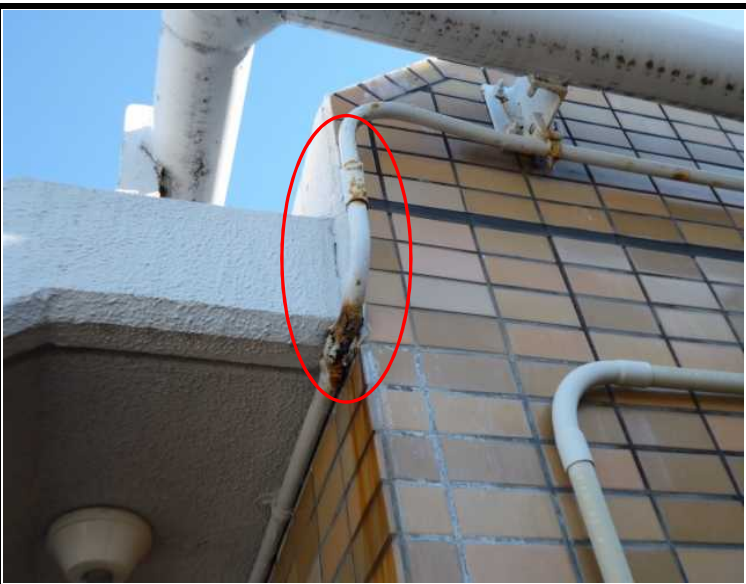
部 位	12階 1201号室前 開放廊下・天井 電気配管	写 真 146

状況:	錆・錆汁・腐食が見られます。 (他にも見られます)		
ご提案:	基材保護の為、錆・腐食処理後に早めの塗装をお勧めします。		
評価	今回 ★★★	前回 ★★☆
