建物点検 報告書

バームハイツ西葛西 30年目点検

【 点検実施日 2016年1月27日 】

長谷工 コミュニティ
HASEKO 東京支店

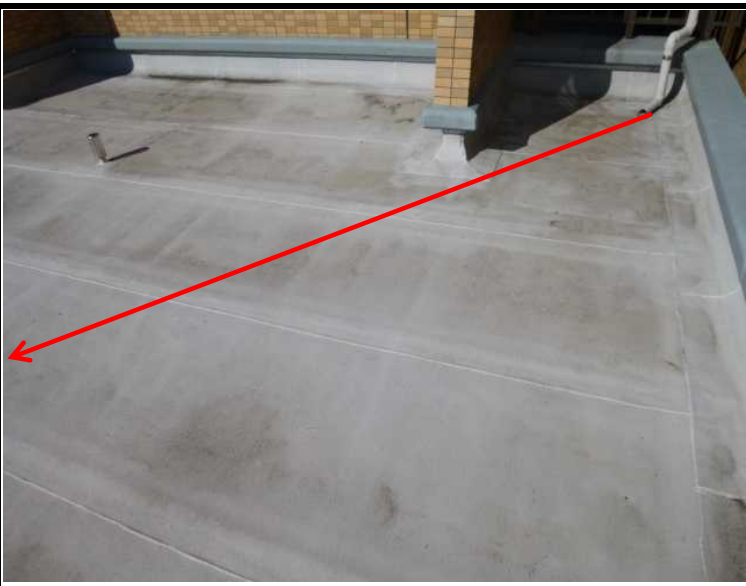
部 位	12階 11階屋上 雨水排水管	写 真 147

状況:	排水管口がドレンから離れています。		
ご提案:	アスファルト防水層保護の為、雨水排水管の横引き延長をご提案致します。		
評価	今回 ☆☆☆	前回 ☆☆☆

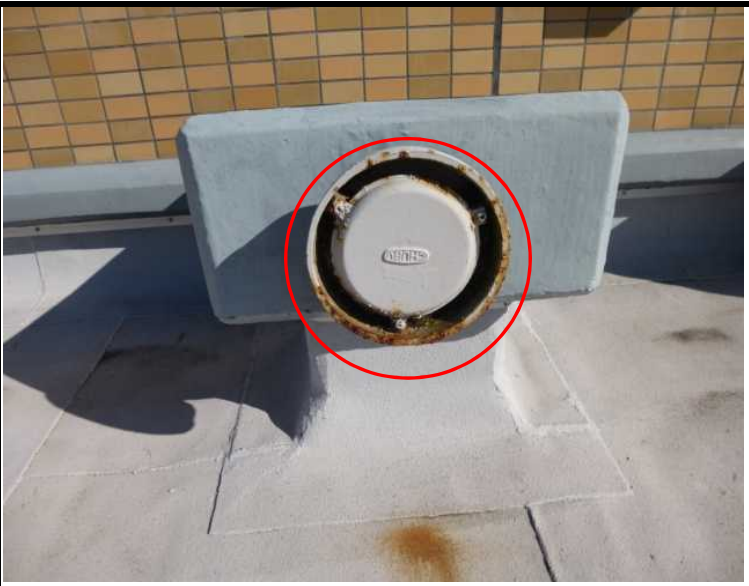
部 位	12階 11階屋上 通気ベントキャップ	写 真 148

状況:	錆・腐食が見られます。 (他にも見られます)		
ご提案:	基材保護の為、錆・腐食処理 後に早めの塗装をお勧めしま す。		
評価	今回 ★★★	前回 ★★☆

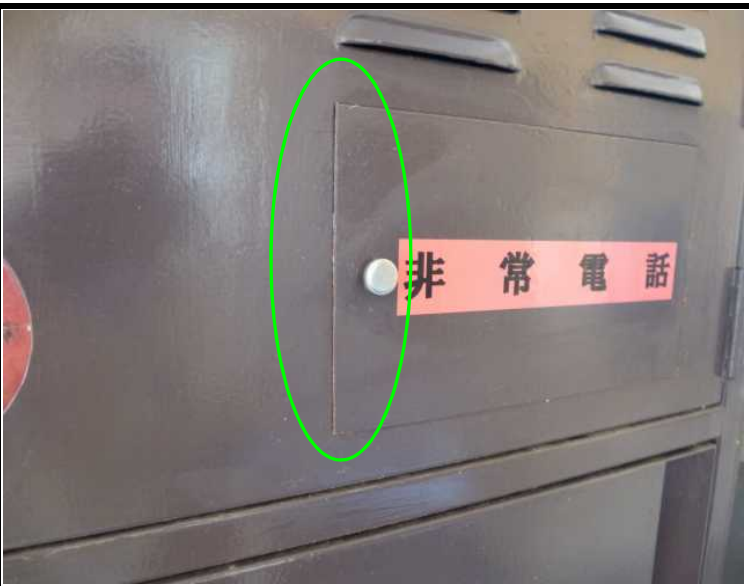
部 位	11階 1110号室前 開放廊下 消火栓ボックス 非常電話・扉	写 真 149

状況:	開閉不良は修繕により良好な 状態です。		
ご提案:			
評価	今回 ☆☆☆	前回 ★★★

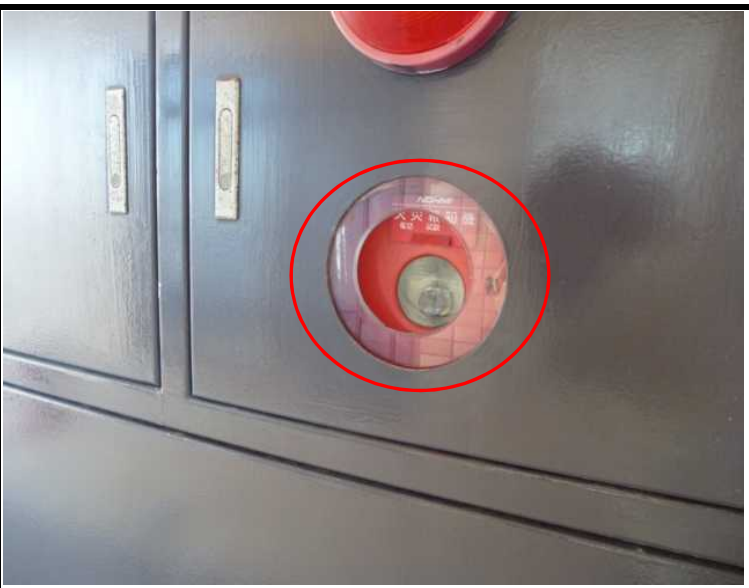
部 位	11階 1110号室前 開放廊下 消火栓ボックス 火災報知機・プラスチックカバー	写 真 150

状況:	欠落が見られます。		
ご提案:	機能保全の為、補修をお勧め します。		
評価	今回 ★★☆	前回 ★★☆

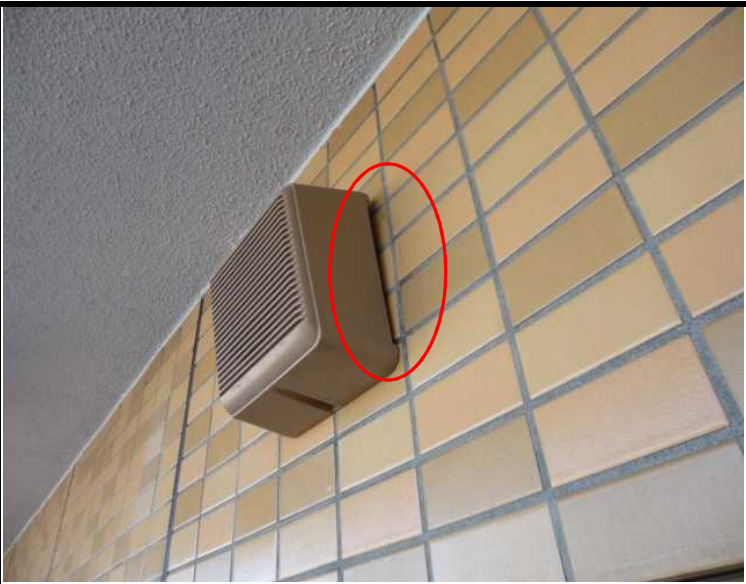
部 位	11階 1103号室前 開放廊下 火災報知スピーカー	写 真 151

状況:	固定不良が見られます。		
ご提案:	機能保全の為、補修をお勧めします。		
評価	今回 ★★★	前回 ★★★

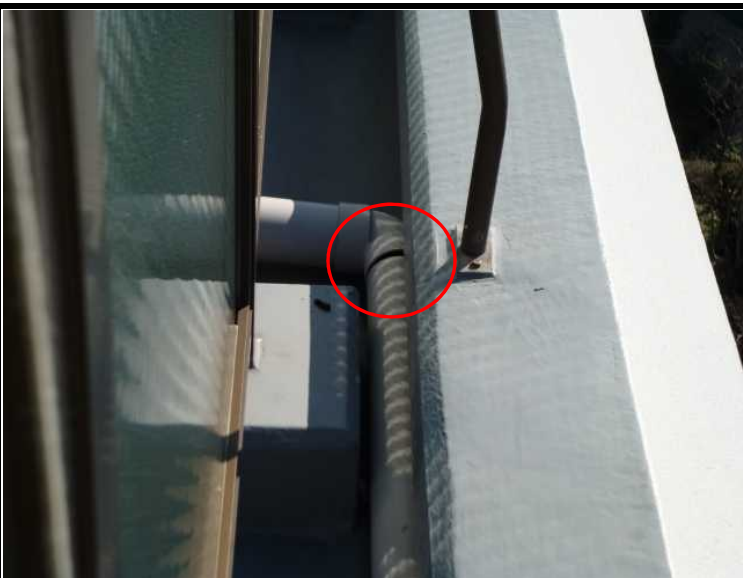
部 位	9階 901号室 ルーフバルコニー 雨水排水管	写 真 155

状況:	接続不良が見られます。 (他にも見られます)		
ご提案:	機能保全の為、早めの補修をお勧めします。		
評価	今回 ★★★	前回 ★★☆

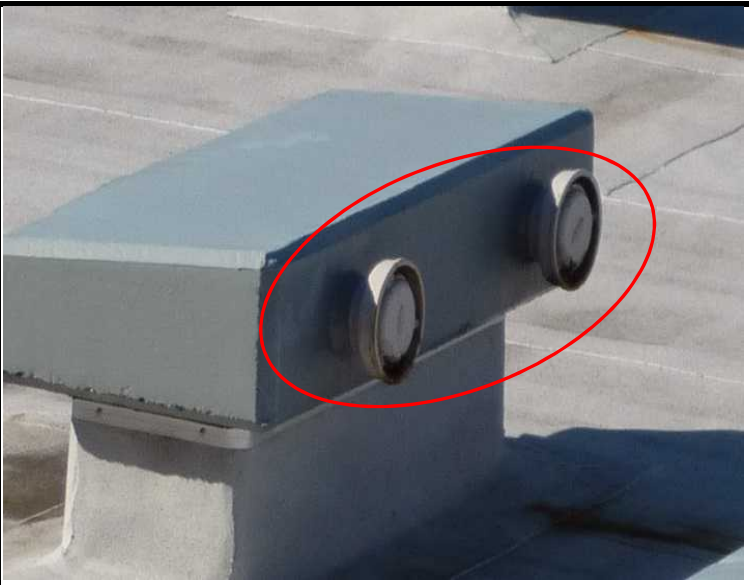
部 位	6階 5階屋上 通気ベンツキャップ	写 真 162

状況:	錆・腐食が見られます。 (他にも見られます)		
ご提案:	基材保護の為、錆・腐食処理後に早めの塗装をお勧めします。		
評価	今回 ★★★	前回 ★★☆

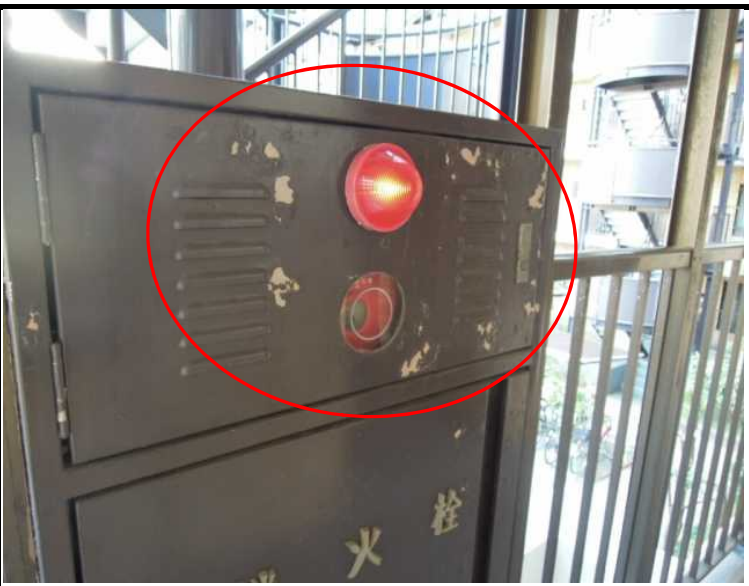
部 位	2階 203号室前 開放廊下 消火栓ボックス	写 真 168

状況:	塗装剥れが見られます。 (他にも見られます)		
ご提案:	基材保護の為、進行状況により塗装をお勧めします。		
評価	今回 ★★☆	前回 ★★☆

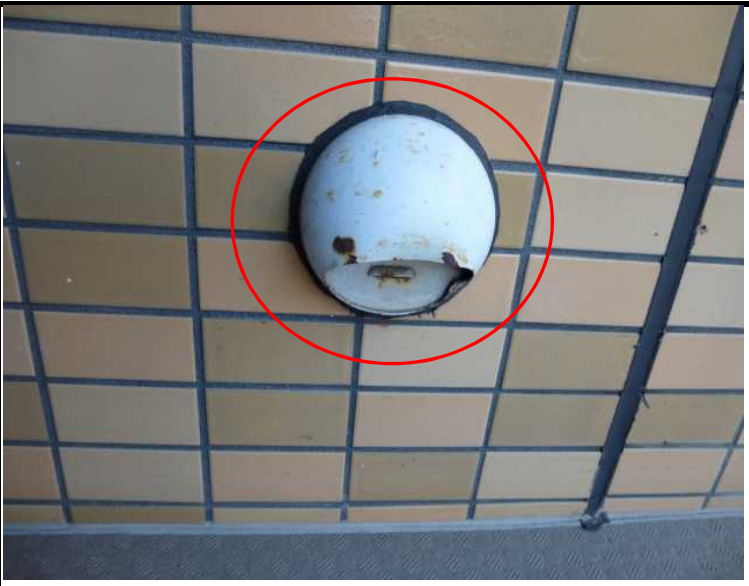
部 位	1階 103号室前 開放廊下 通気ガラリ		
状況:	錆・塗装劣化・変形が見られます。 (他にも見られます)	写 真 169

ご提案:	基材保護の為、進行状況により錆処理後に塗装又は交換をお勧めします。		
評価	今回 ★★☆	前回 ★★☆

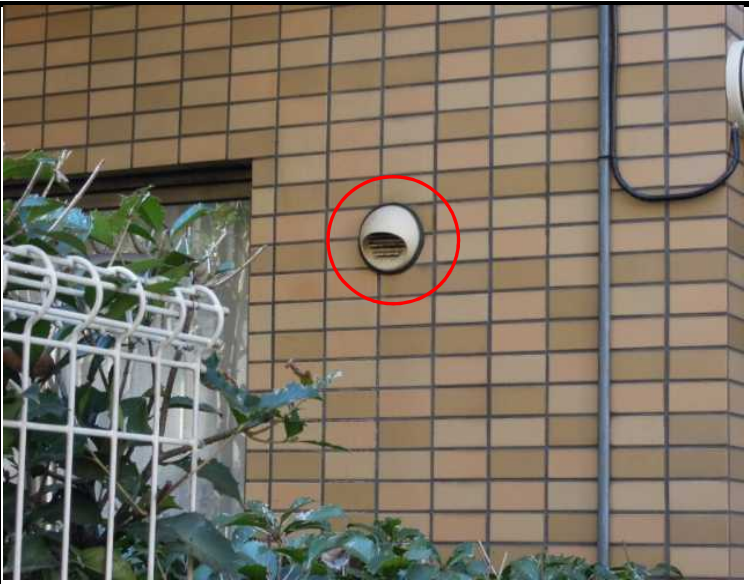
部 位	1階 103号室 バルコニー 換気ガラリ	写 真 178

状況:	錆・塗装劣化が見られます。 (他にも見られます)		
ご提案:	基材保護の為、進行状況により錆処理後に塗装をお勧めします。		
評価	今回 ★★☆	前回 ★★☆

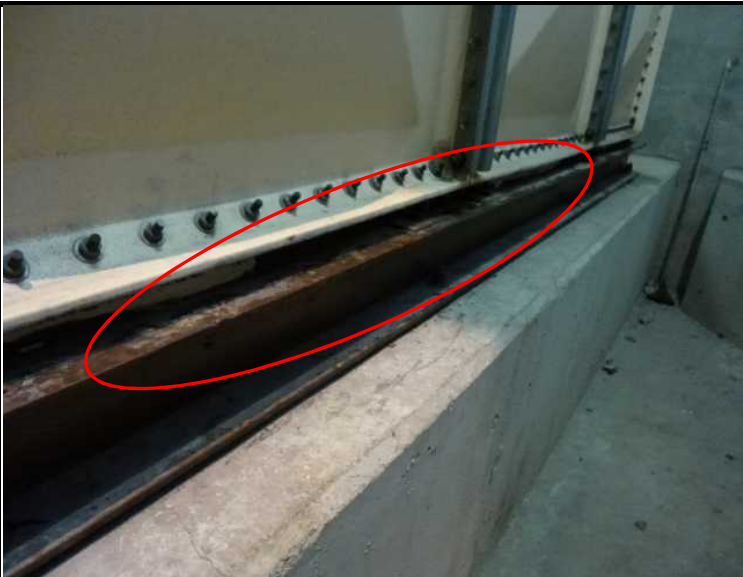
部 位	地下 受水槽・架台	写 真 181

状況:	錆が見られます。		
ご提案:	基材保護の為、進行状況により錆処理後に塗装をお勧めします。		
評価	今回 ★★☆		
	前回 ☆☆☆

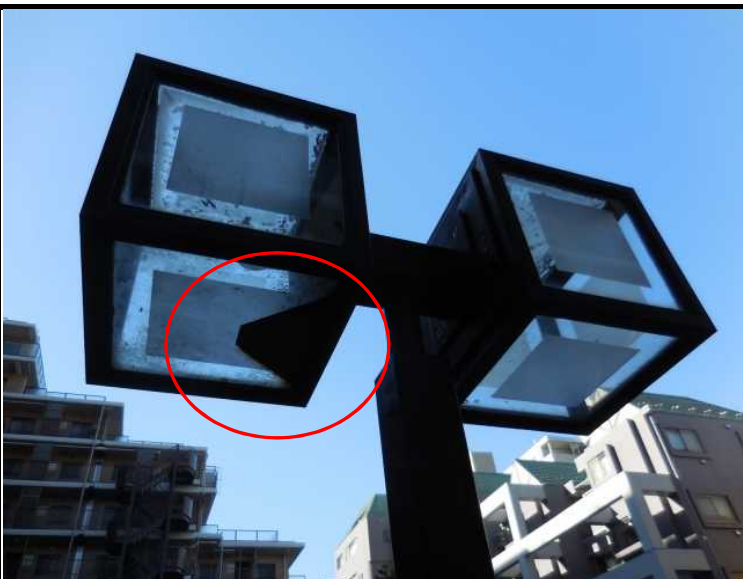
部 位	外構 外灯内部 反射板	写 真 183

状況:	破損が見られます。		
ご提案:	機能保全の為、補修をお勧めします。		
評価	今回 ★★☆		
	前回 ★★☆

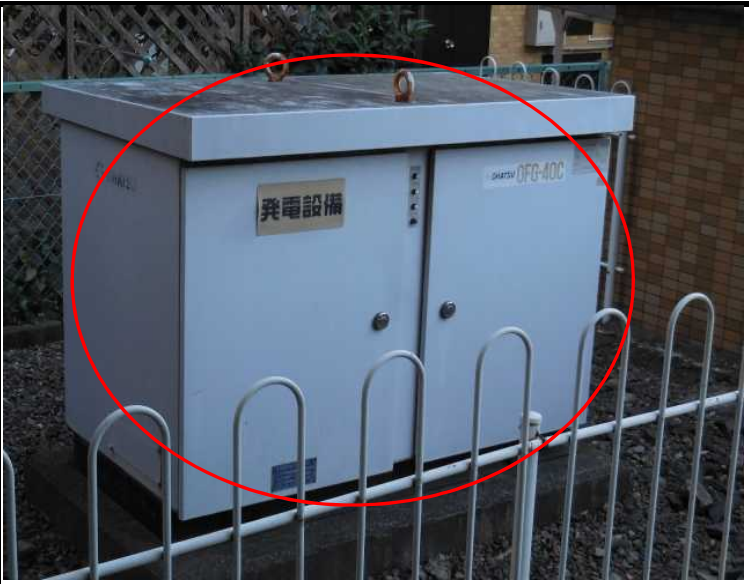
部位	外構 自家用発電設備	写真 184

状況	塗装劣化が見られます。		
ご提案	基材保護の為、進行状況により塗装をお勧めします。		
評価	今回 ★★☆	前回 ★★☆

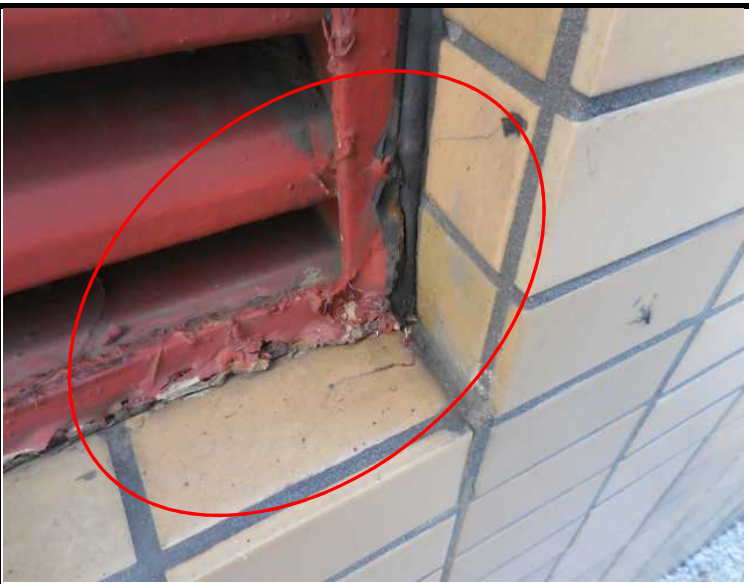
部位	外構 ゴミ置場 給気ガラリ	写真 185

状況	腐食が見られます。		
ご提案	基材保護の為、進行状況により腐食処理後に塗装をお勧めします。		
評価	今回 ★★☆	前回 ☆☆☆

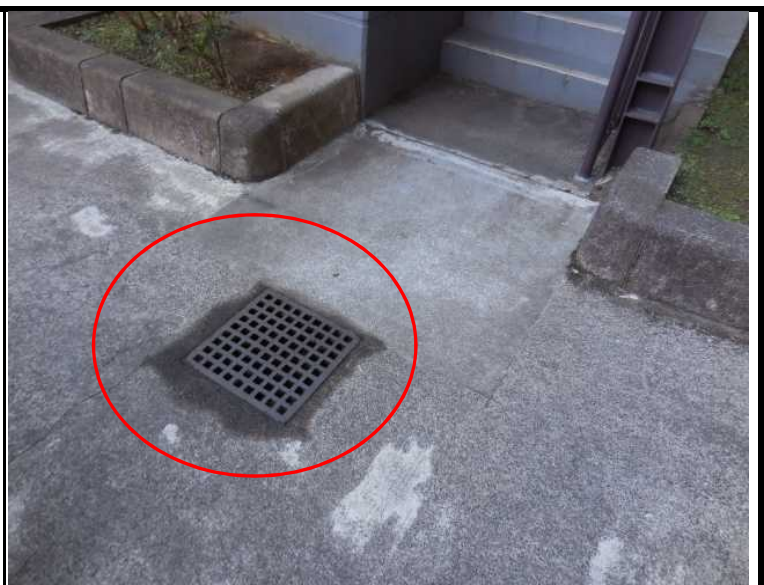
部位	外構 111号室前 通路 排水舁		
状況:	排水不良が見られます。	写	
ご提案:	機能保全の為、補修をお勧めします。	真	
	()	189	
評価	今回 ★★★	前回 ☆☆☆
