バームハイツ西葛西 管理組合 様

建物点検に伴う補修工事(シール補修、クラック補修、ラッキング交換他)

御 見 積 書

V. 現況及び不具合部分の部位別所見（建築編）

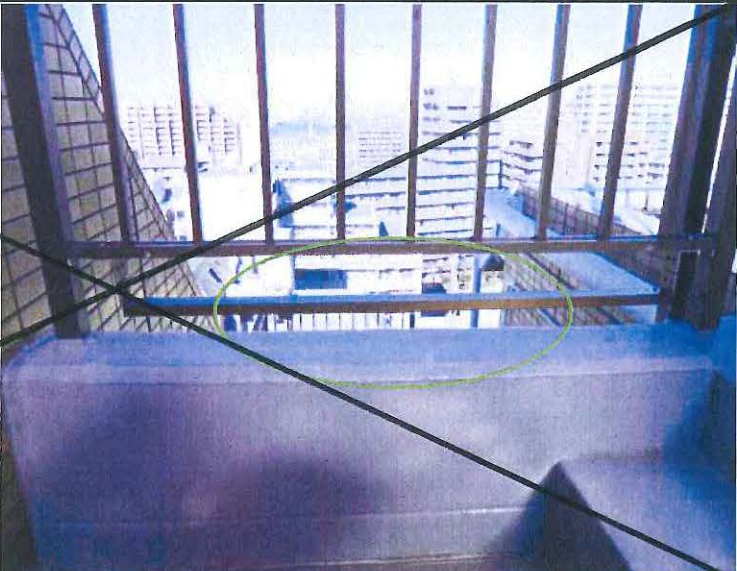
部位	13階 1301号室前 開放廊下 手摺横棧		写真 13

状況:	変形は修繕により良好な状態 です。			
ご提案:				
評価	今回 ☆☆☆	前回 ☆☆☆

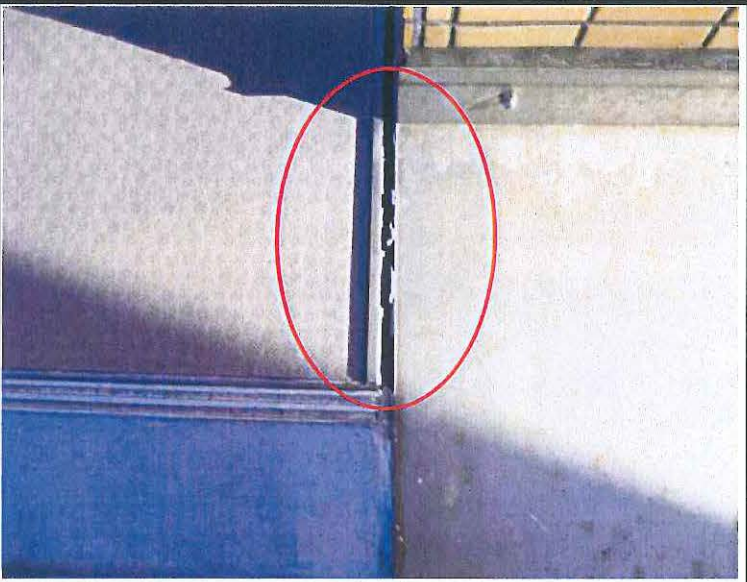
部 位	13階 1301号室前 開放廊下・床 エキスパンションジョイント部 シール		写 真 14

状 況	破断が見られます。			
ご提案:機能保全の為、進行状況により補修をお勧めします。				
評 価	今回	前回		
	★★★	★★★

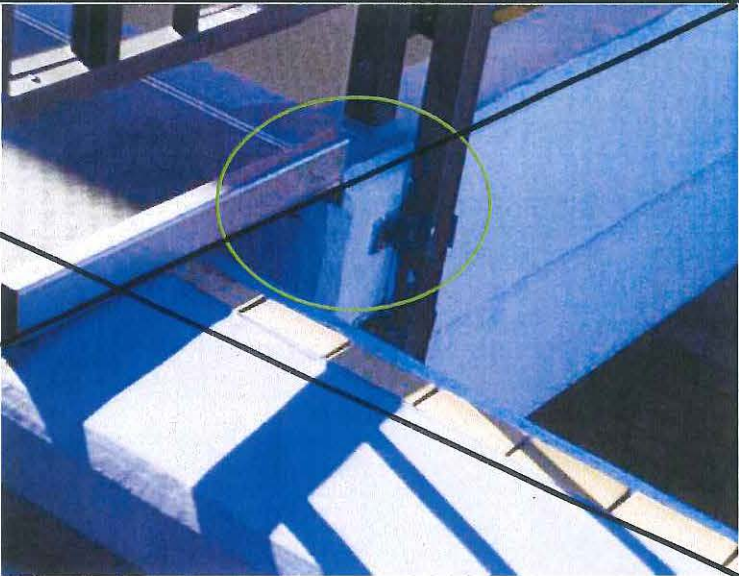
部 位	13階 1301号室前 開放廊下・床 エキスパンションジョイント部 立上り		写 真 15

状況: クラックは修繕により良好な状態 です。			
ご提案:				
評 価	今回	前回		
	☆☆☆	☆☆☆

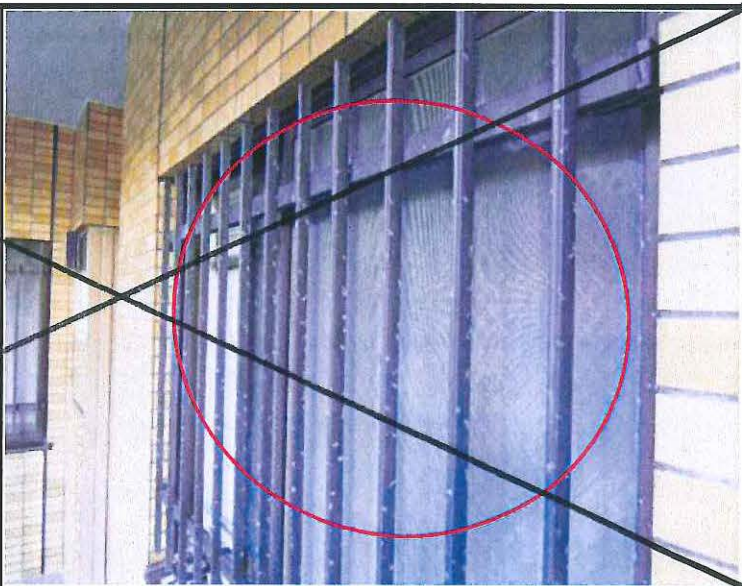
部 位	2階 207号室 開放廊下 面格子		写 真 88

状 況	白錆が見られます。 (他にも見られます)		
ご提案: 基材保護の為、進行状況により白錆処理後に塗装をお勧め します。				
評 価	今回	前回		
	★★☆	★★☆

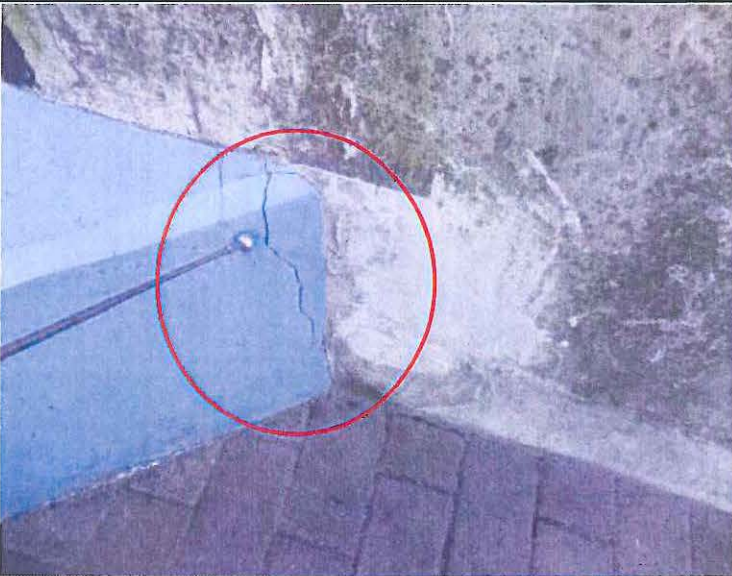
部 位	1階 101号室前 バルコニー・床下 基礎フーチング		写 真 89

状 況	クラックが見られます。			
ご 提 案	躯体保全の為、進行状況により補修をお勧めします。			
評 価	今回 ★★☆	前回 ☆☆☆

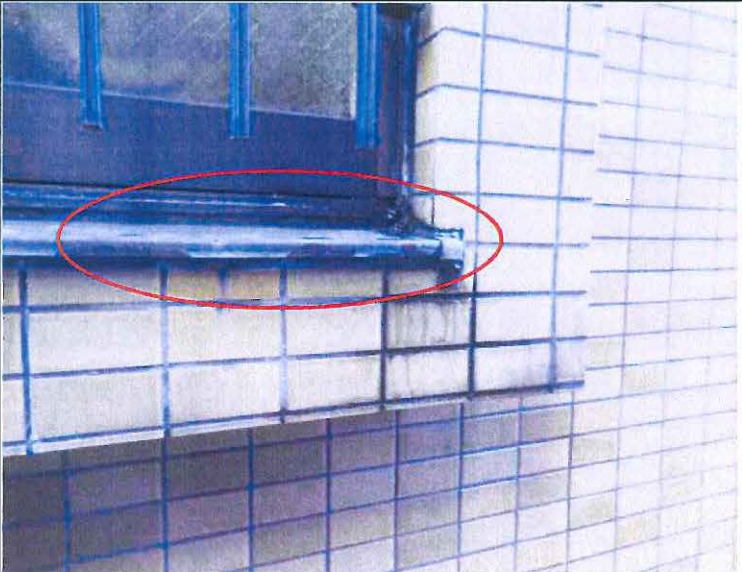
写真
90

部 位	1階 101号室 窓・サッシ水切	
	状況: 錆・シール劣化が見られます。	
ご提案: 機能保全の為、進行状況により補修をお勧めします。		
評 価	今回	前回
	★★☆	☆☆☆

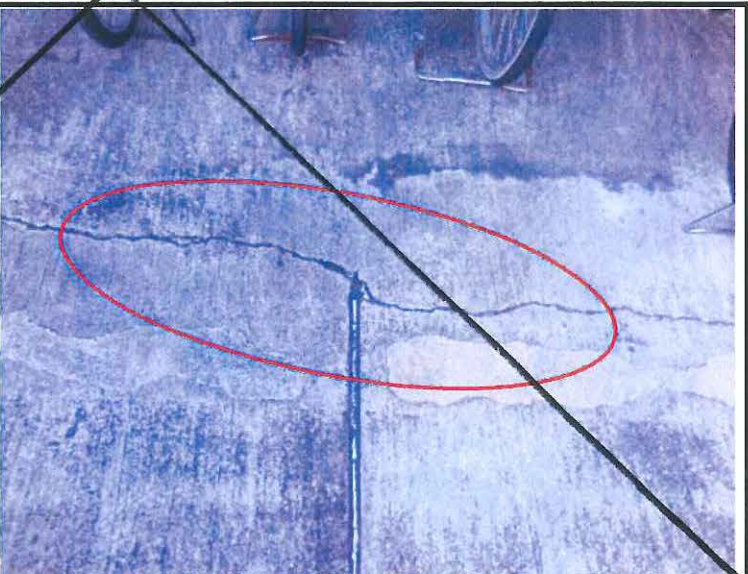
部位	外構 駐輪場・床コンクリート	写真 117

状況	クラックが見られます。		
ご提案	安全歩行の為、進行状況により補修をお勧めします。		
評価	今回 ★★☆		
	前回 ☆☆☆

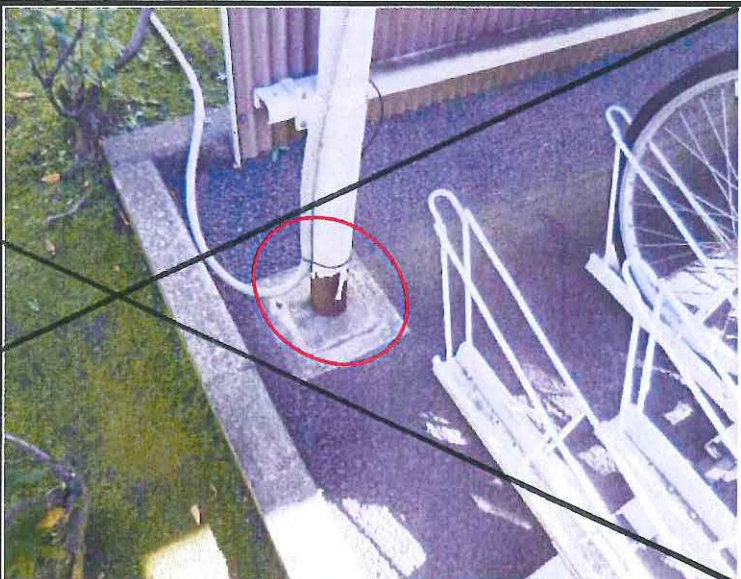
部位	外構 自転車置場・屋根支柱	写真 118

状況: 錆が見られます。		
ご提案: 基材保護の為、進行状況により錆処理後に塗装をお勧めします。		写真 119

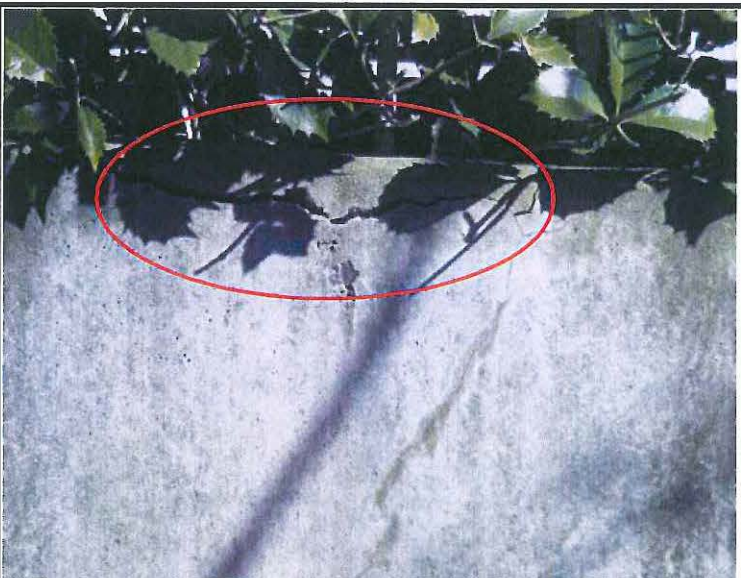
部位	外構 敷地南側・コンクリート塀	写真 119

状況: クラックが見られます。		
ご提案: コンクリート保全の為、進行状況により補修をお勧めします。		写真 120

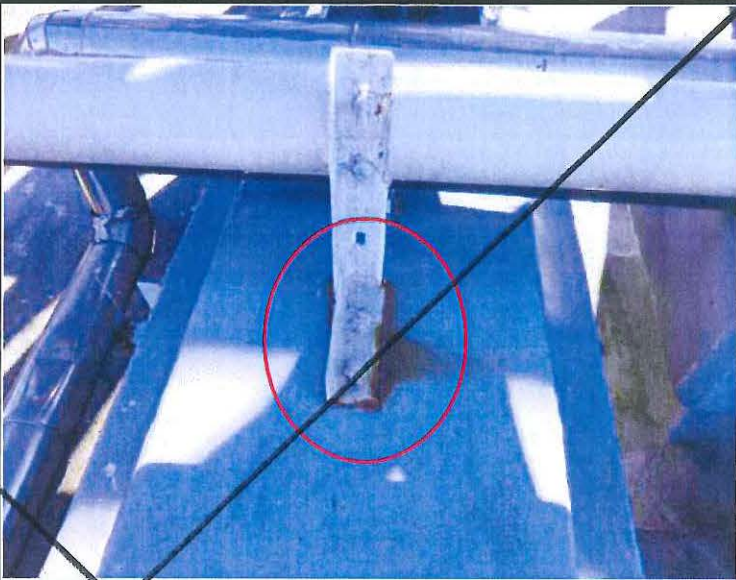
部位	最上階 屋上 給水配管・支持金物	写真 124

状況	錆が見られます。 (共通事項です)		
ご提案	基材保護の為、進行状況により錆処理後に塗装をお勧めします。		
評価	今回 ★★☆	前回 ★★☆

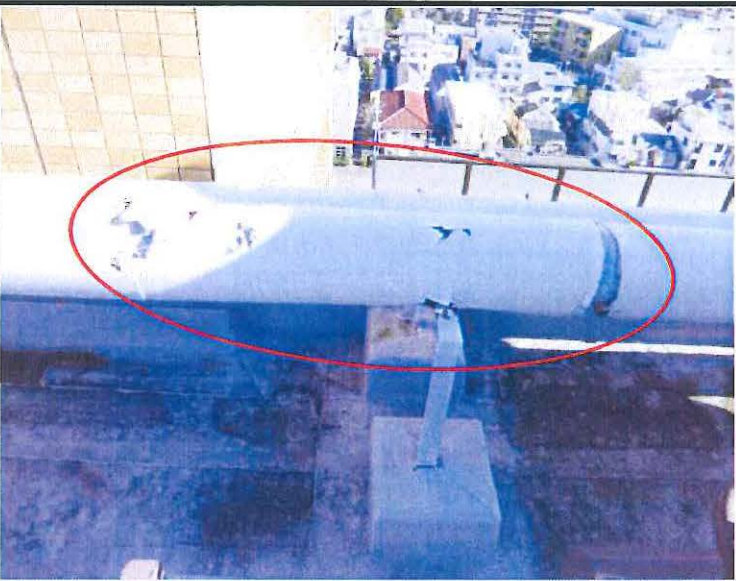
部位	最上階 屋上 給水配管・ラッキング	写真 126

状況	破損が見られます。		
ご提案	機能保全の為、補修をお勧めします。		
評価	今回 ★★☆	前回 ★★☆

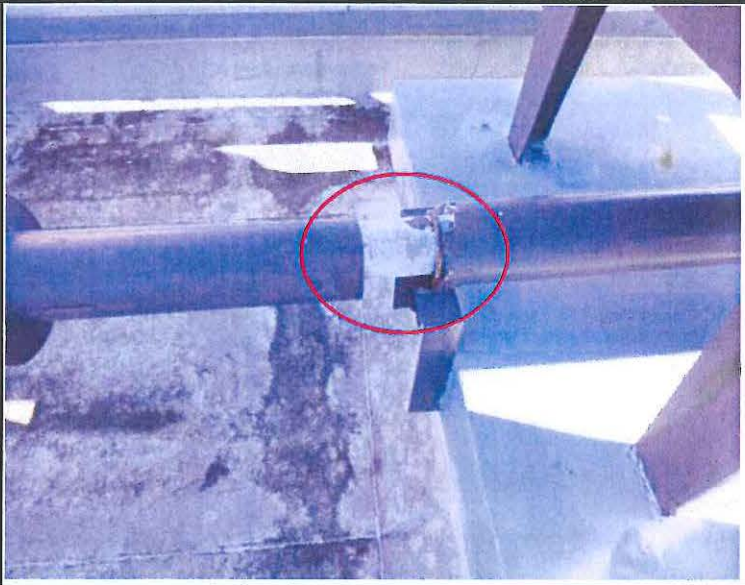
部位	最上階 屋上 消火栓配管・ラッキング	写真 127

状況:	破損が見られます。		
ご提案:	機能保全の為、補修をお勧めします。		
評価	今回 ★★☆	前回 ★★☆

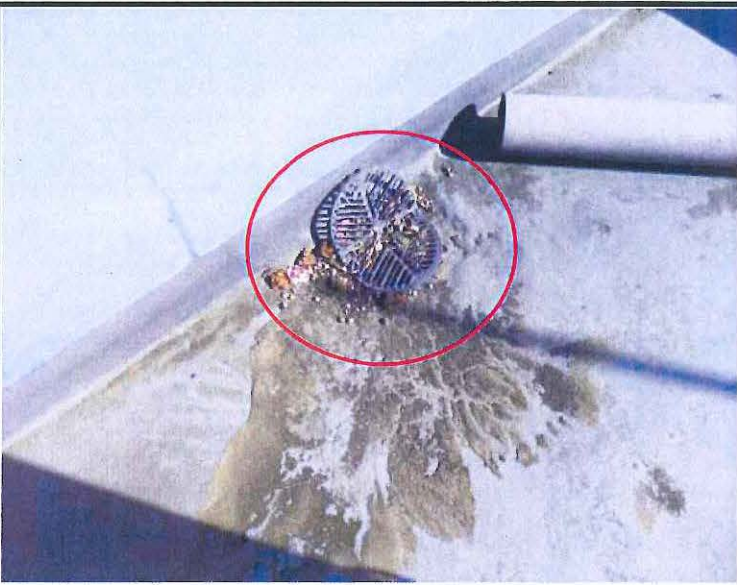
部位	8階 815号室 ルーフバルコニー 雨水排水ドレン	写真 157

状況	泥堆積が見られます。 (他にも見られます)		
ご提案	機能保全の為、特別清掃をお勧めします。		
評価	今回 ★★☆	前回 ★★☆

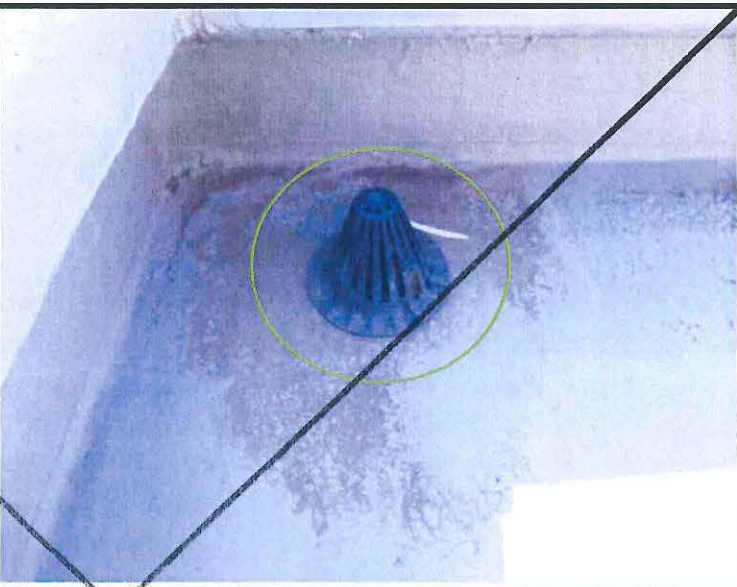
部位	8階 805号室 ルーフバルコニー 雨水排水ドレン	写真 158

状況	泥堆積は清掃により良好な状態です。		
ご提案			
評価	今回 ☆☆☆	前回 ★★☆

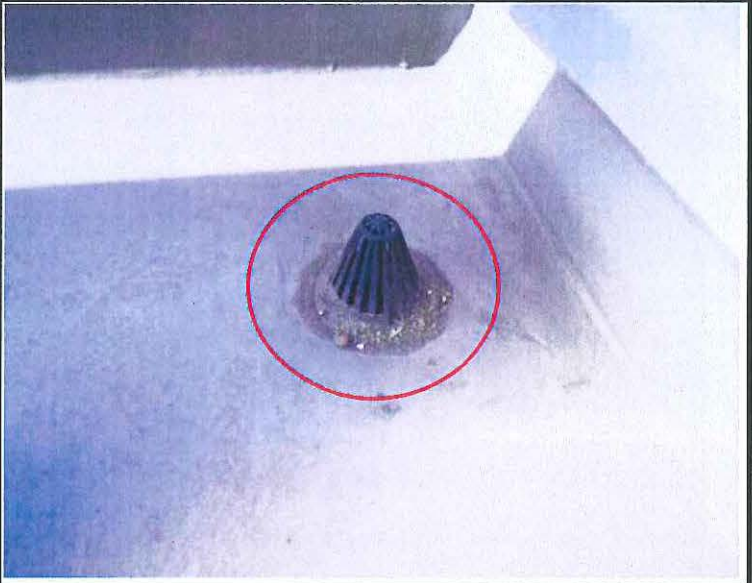
部位	6階 601号室 ルーフバルコニー 雨水排水ドレン	写真 160

状況	泥堆積が見られます。 (他にも見られます)		
ご提案	機能保全の為、特別清掃をお勧めします。		
評価	今回 ★★☆	前回 ★★☆

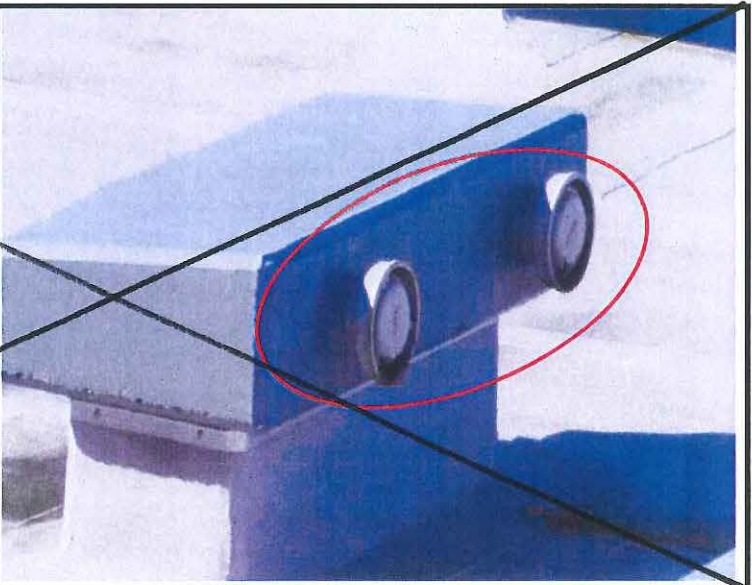
部位	6階 5階屋上 通気ベンツキャップ	写真 162

状況	錆・腐食が見られます。 (他にも見られます)		
ご提案	基材保護の為、錆・腐食処理後に早めの塗装をお勧めします。		
評価	今回 ★★★★	前回 ★★☆

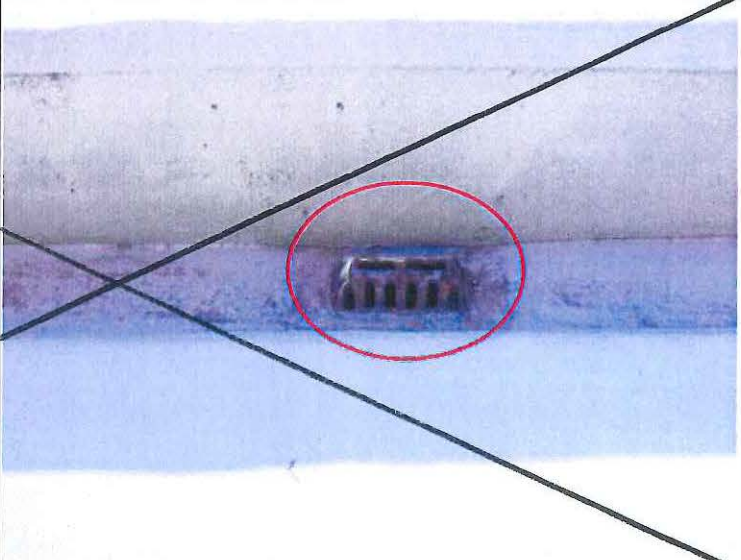
部位	5階 501号室 ルーフバルコニー 雨水排水ドレン		写真 163

状況	錆が見られます。			
ご提案	基材保護の為、進行状況により錆処理後に塗装をお勧めします。			
評価	今回 ★★☆	前回 ☆☆☆

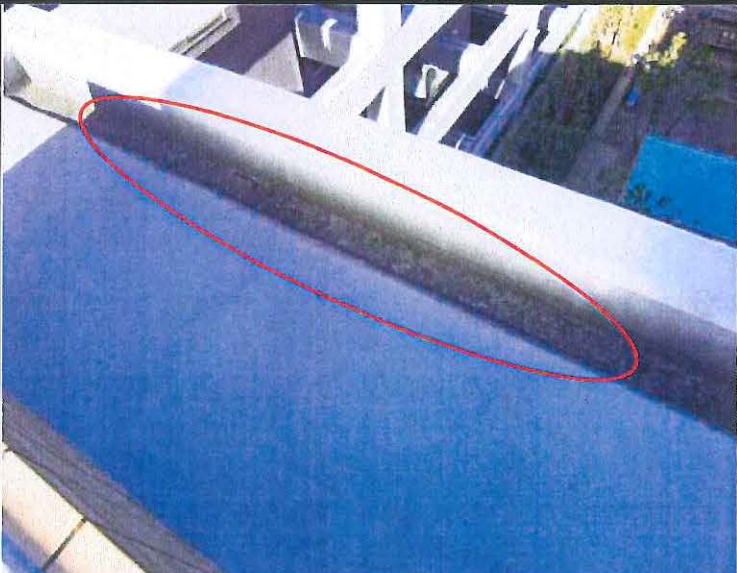
部 位	5階 501号室 ルーフバルコニー 雨水排水ドレン		写 真 164

状況:	排水不良が見られます。			
ご提案:	機能保全の為、早めの補修をお勧めします。			
評価	今回	前回		
	★★★★	★★★★

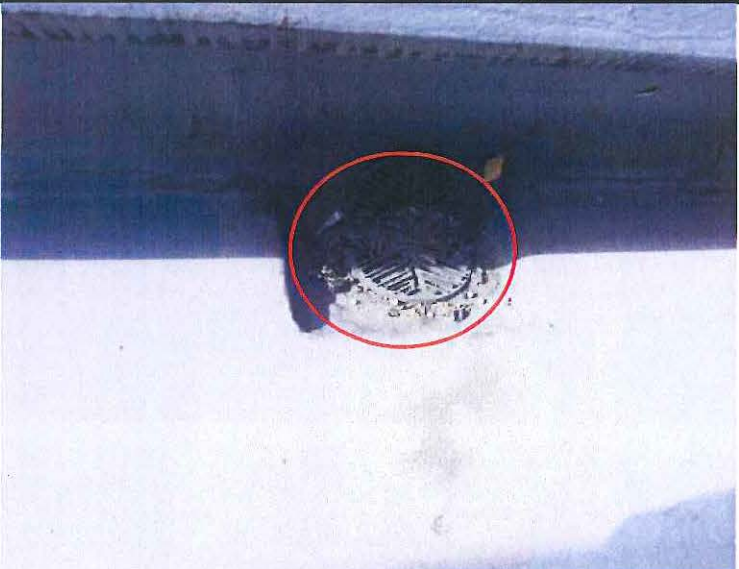
部 位	5階 522号室 ルーフバルコニー 雨水排水ドレン		写 真 165

状況	泥堆積が見られます。 (他にも見られます)			
ご提案	機能保全の為、特別清掃をお勧めします。			
評価	今回	前回		
	★★☆	★★☆

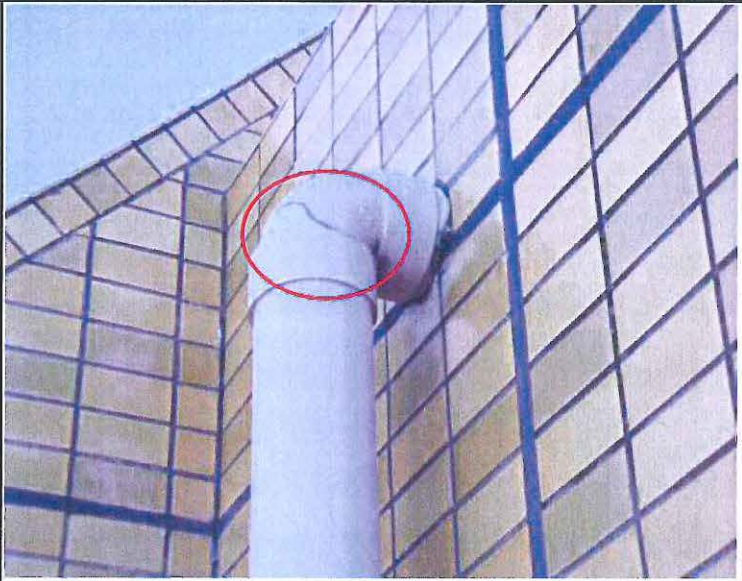
部 位	12階 11階屋上 雨水排水管	写 真 145

状 況	ひび割れが見られます。		
ご提案	機能保全の為、早めの補修をお勧めします。		
評価	今回 ★★★★	前回 ★★★☆☆

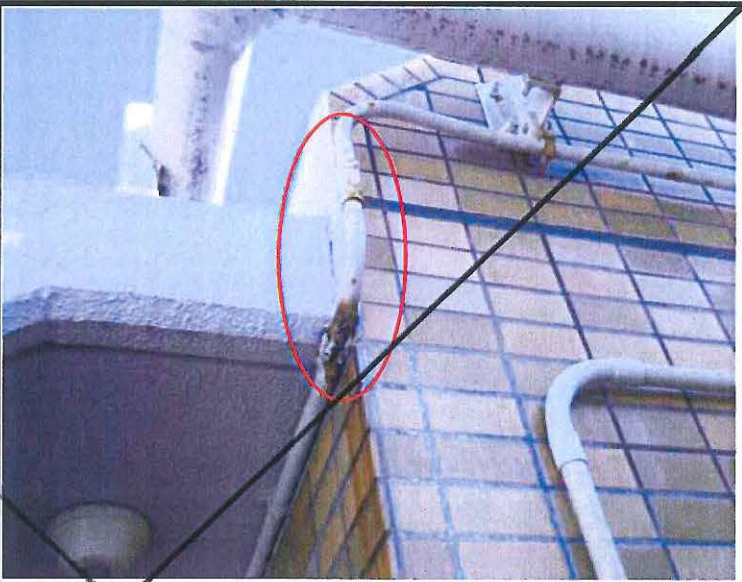
部 位	12階 1201号室前 開放廊下・天井 電気配管	写 真 146

状 況	錆・錆汁・腐食が見られます。 (他にも見られます)		
ご提案	基材保護の為、錆・腐食処理 後に早めの塗装をお勧めしま す。		
評価	今回 ★★★★	前回 ★★★☆☆

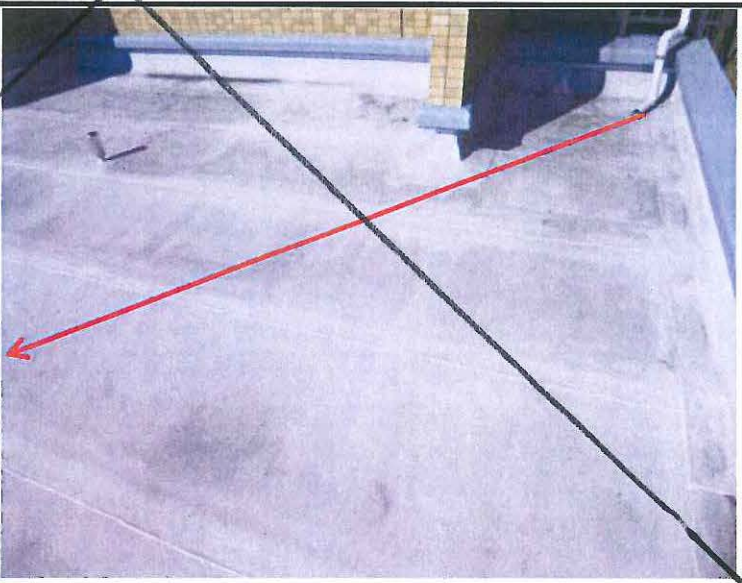
部 位	12階 11階屋上 雨水排水管	写 真 147

状 況	排水管口がドレンから離れてい ます。		
ご提案	アスファルト防水層保護の為、雨 水排水管の横引き延長をご提 案致します。		
評価	今回 ☆☆☆	前回 ☆☆☆

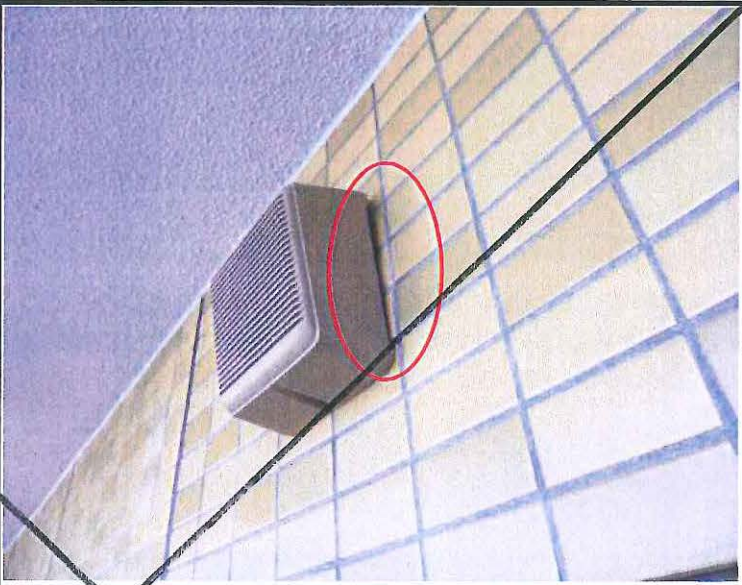
部位	11階 1103号室前 開放廊下 火災報知スピーカー	写真 151

状況	固定不良が見られます。		
ご提案	機能保全の為、補修をお勧めします。		
評価	今回 ★★★		
	前回 ★★★

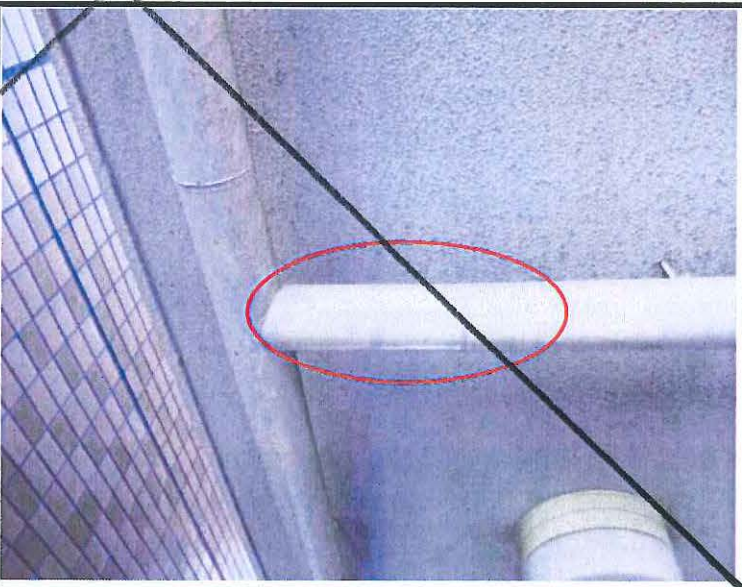
部位	11階 1101号室前 開放廊下・天井 給水配管ラッキング	写真 152

状況	塗装剥れが見られます。 (他にも見られます)		
ご提案	基材保護の為、進行状況により塗装をお勧めします。		
評価	今回 ★★★		
	前回 ★★★

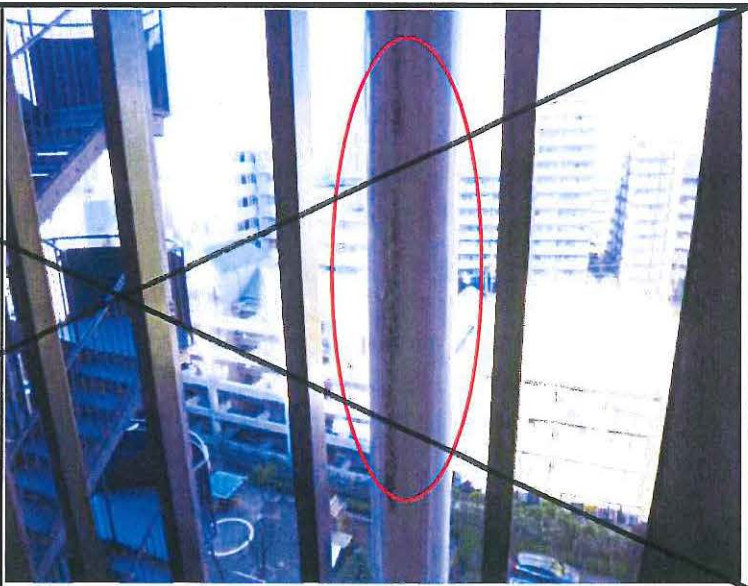
部 位	10階 1009号室前 開放廊下 雨水排水管		写 真 154

状況: 塗装剥れが見られます。 (他にも見られます)			
ご提案: 基材保護の為、進行状況により塗装をお勧めします。				
評 価	今回	前回		
	★★☆	★★☆

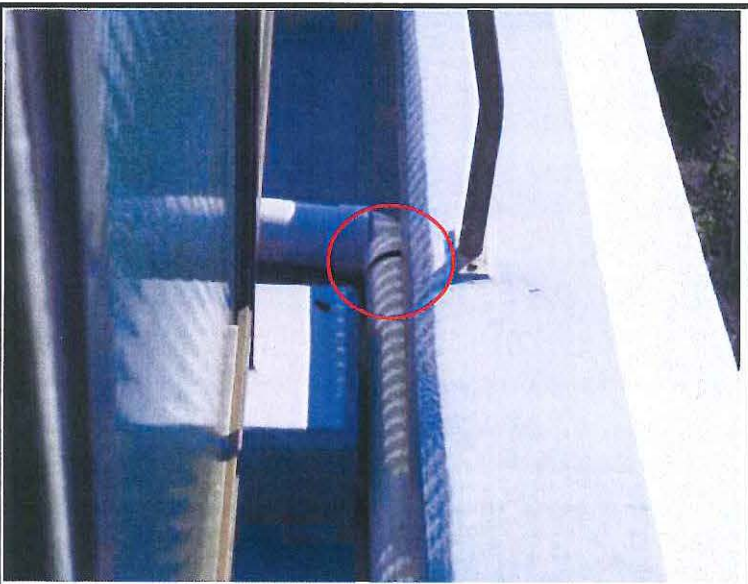
部 位	9階 901号室 ルーフバルコニー 雨水排水管		写 真 155

状 況	接続不良が見られます。 (他にも見られます)			
ご 提 案	機能保全の為、早めの補修を お勧めします。			
評 価	今 回	前 回		
	★★★★	★★★

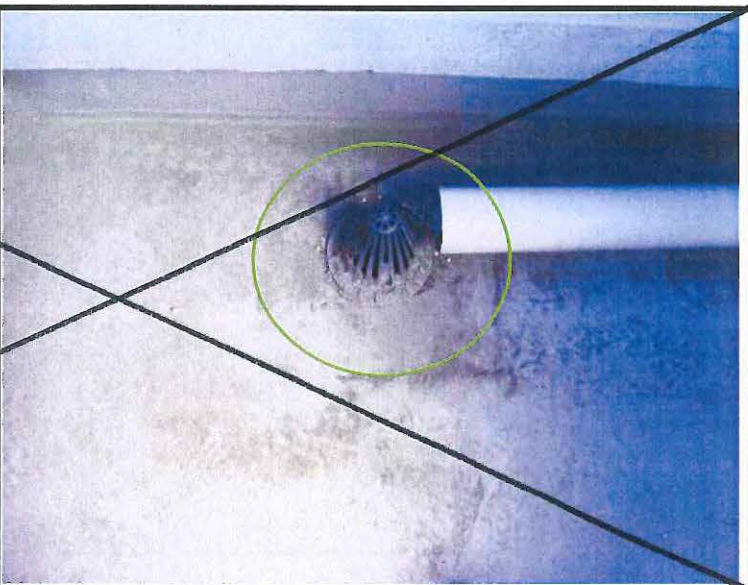
部位	9階 901号室 ルーフバルコニー 雨水排水ドレン		写真 156

状況:	泥堆積は清掃により良好な状態です。			
ご提案:				
評価	今回	前回		
	☆☆☆	★★★

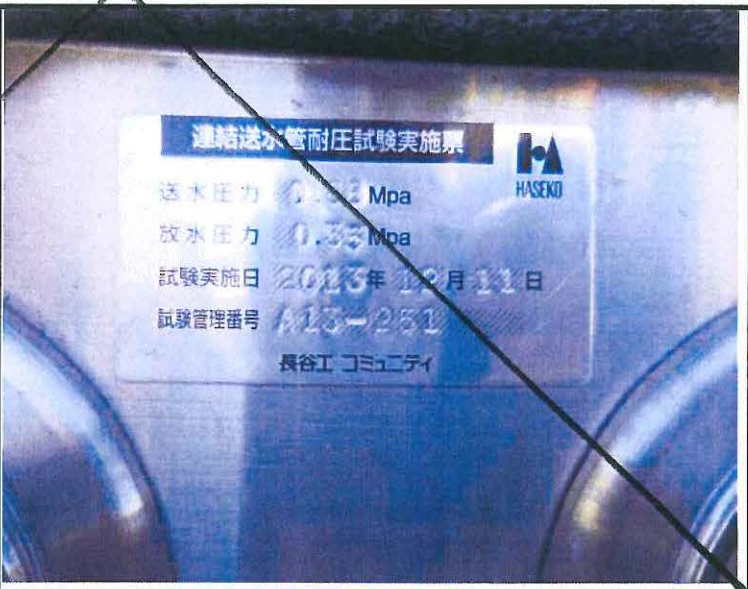
部位	外構 連結送水管・送水口 耐圧試験実施票	写真 188

状況:	本年耐圧試験有効期限の到来となります。 (前回耐圧試験: 2013年12月11日)		
ご提案:	機能保全の為、耐圧試験実施準備をお勧めします。		
評価	今回 ☆☆☆	前回 ☆☆☆
