バームハイツ西葛西 管理組合 御中

電気工作物点検（H28年11月）絶縁調査
完了報告書

マンション名	バームハイツ西葛西
工事内容	電気工作物点検（H28年11月）絶縁調査
工事場所	東京都江戸川区西葛西 3 - 3 - 1 3
工事期間	2017年04月22日

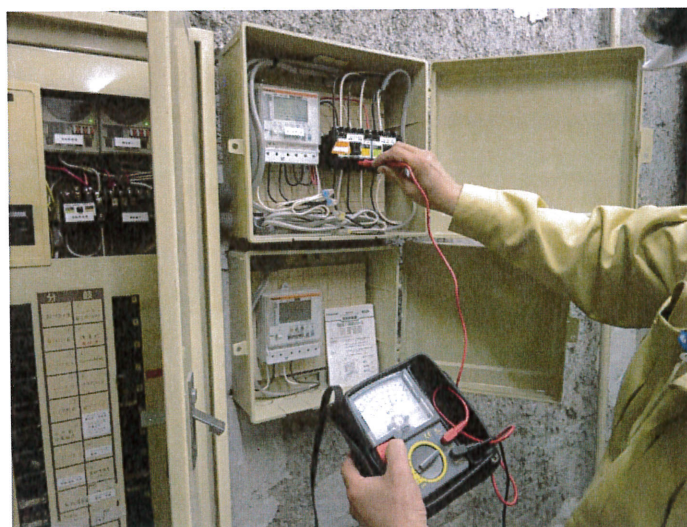
エントランスDL

外部照明回路

絶縁抵抗値測定

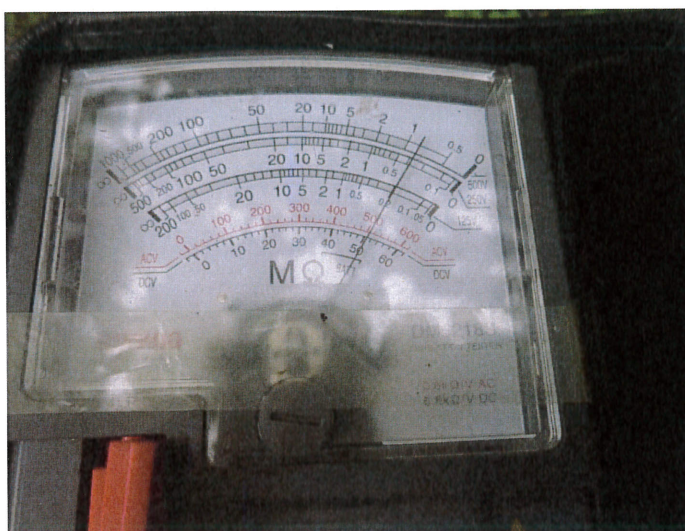
エントランスDL

外部照明回路

絶縁抵抗値測定

測定値0.2MΩ

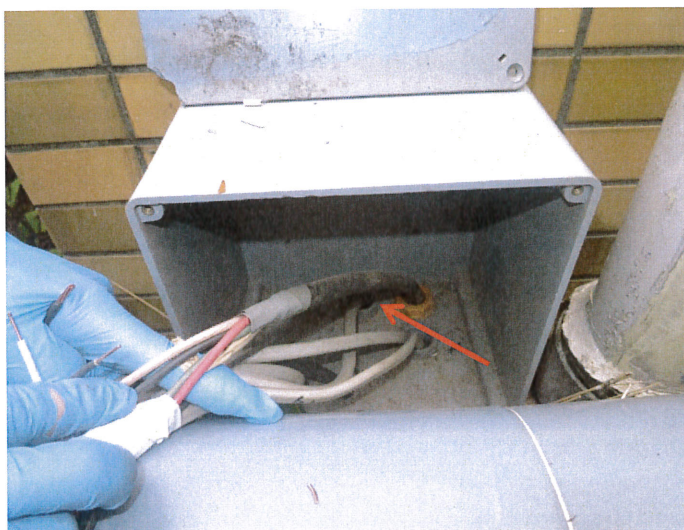
(仮名 中継BOX1)

矢印電源側

キャブタイヤケーブル

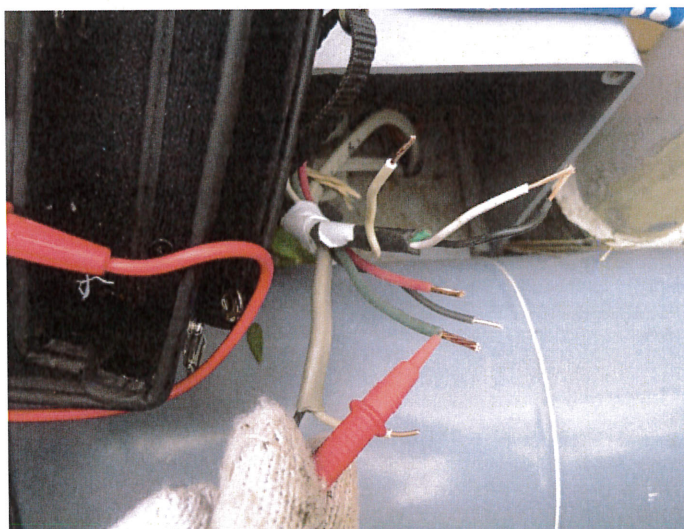
(仮名 中継BOX1)

キャブタイヤケーブル

緑色の配線のみ

絶縁抵抗値0.4MΩ

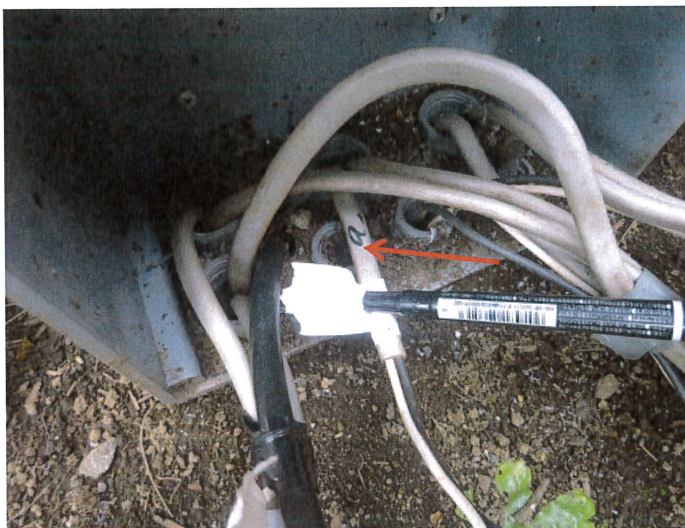
(仮名 中継BOX2)

6	工 事 内 容	<p>・ 工事箇所と状況 保安協会様の点検時、エントランス照明DL外部系統の絶縁抵抗値が 内線規定の基準を下廻っていたため、調査を実施致しました。</p> <p>結果：仮名 中継BOX 2から仮名 中継BOX 3の間の電線絶縁低下 によるものと考えられます。</p> <p>原因：仮名 中継BOX 2から仮名 中継BOX 3の間の電線に亀裂劣化が生じ 電線管の劣化等によりに雨水が浸入したため絶縁抵抗値が低下し たものと考えられます。（電線管内に水の堆積が見られます。）</p> <p>処置：現在、安全を考慮し仮名 中継BOX 2から仮名 中継BOX 3間の 電線結線を取り外してあります。 そのため、一部植栽用アッパーライトが点灯していない箇所がございます すが ご了承願います。</p>			
7	完 了 確 認		確 認 項 目	確 認	備 考
		a	工事箇所の外観・機能(動作)確認	○	
		b	工事機材等の残材処理及び清掃	○	
		c	関係者への連絡	○	アウル24
		d	自動通報装置等の復旧	/	
8	連 絡 事 項

ペンで指している

矢印配線箇所

絶縁抵抗値0.2MΩ

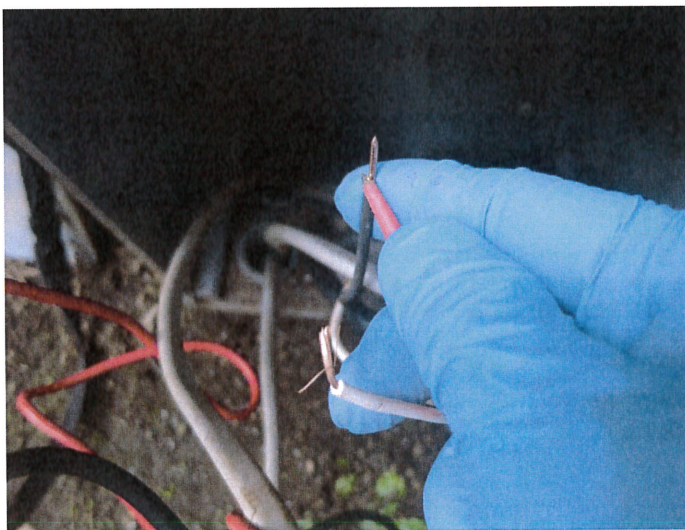
(仮名 中継BOX2)

ペンで指している

矢印配線箇所

絶縁抵抗値0.2MΩ

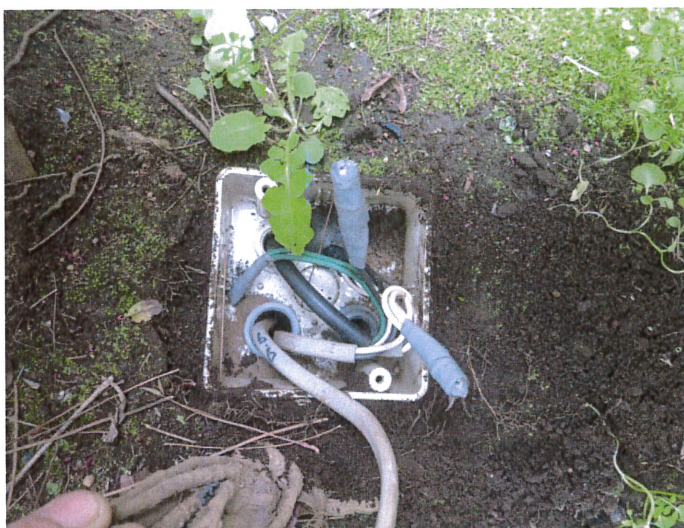
(仮名 中継BOX3)

電線管内に、水の
堆積が見られまし
た。

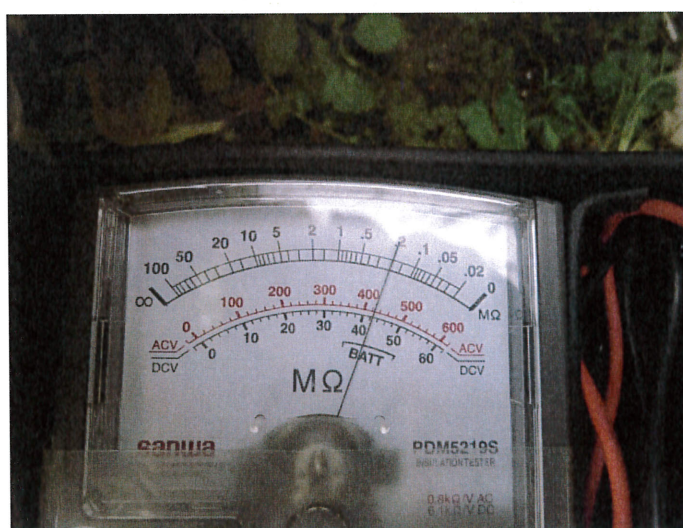
(仮名 中継BOX3)

矢印配線箇所
絶縁抵抗値0.2MΩ

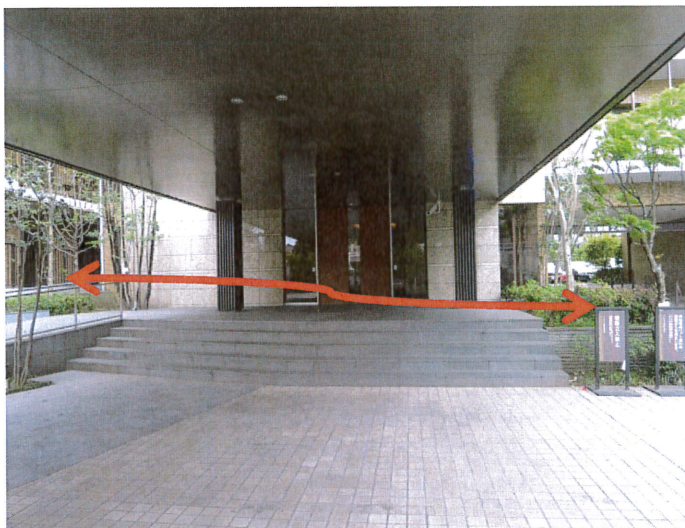
矢印間で絶縁抵抗値
が低下しております。

仮名中継BOX 2

から

仮名中継BOX 3の間

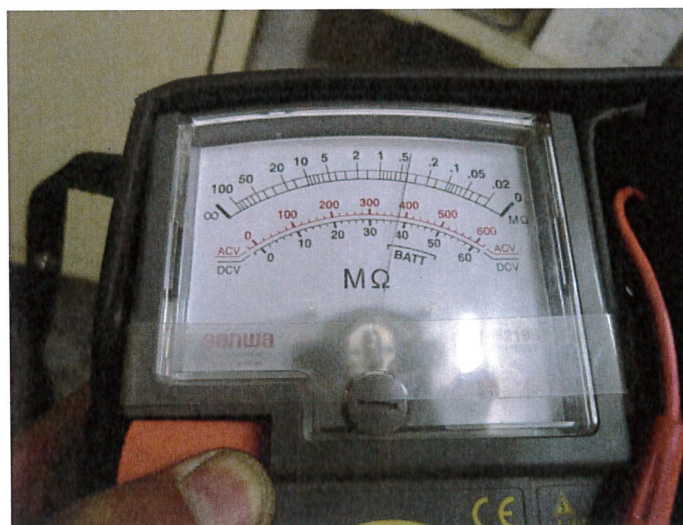
不具合箇所結線部

取り外しにより

絶縁抵抗値0.4MΩ

に上昇。
