バームハイツ西葛西 管理組合 御中

建物点検 報告書

バームハイツ西葛西 31年目点検

【 点検実施日 2017年1月11日 】

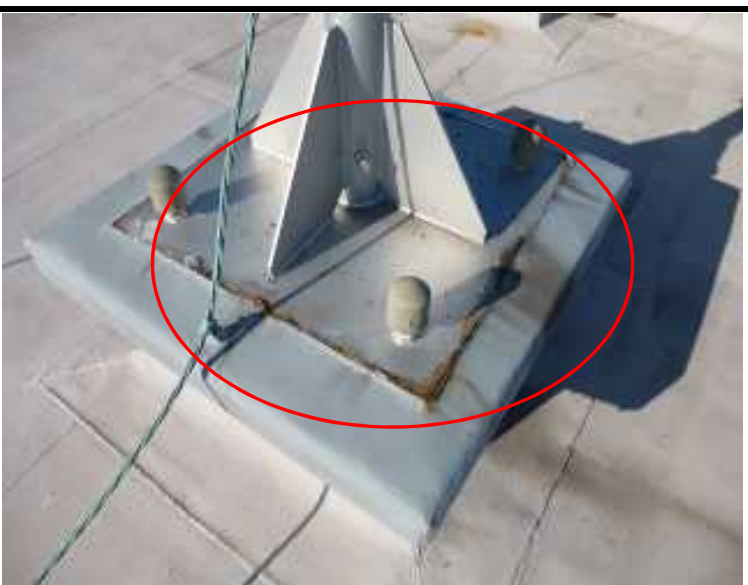
| 部 位 | 最上階 屋上 避雷針架台 | 写 真 9 | |

| 状況: | 錆・腐食が見られます。 (他にも見られます) | | |

| ご提案: | 基材保護の為、進行状況により錆・腐食処理後に塗装をお勧めします。 | | |

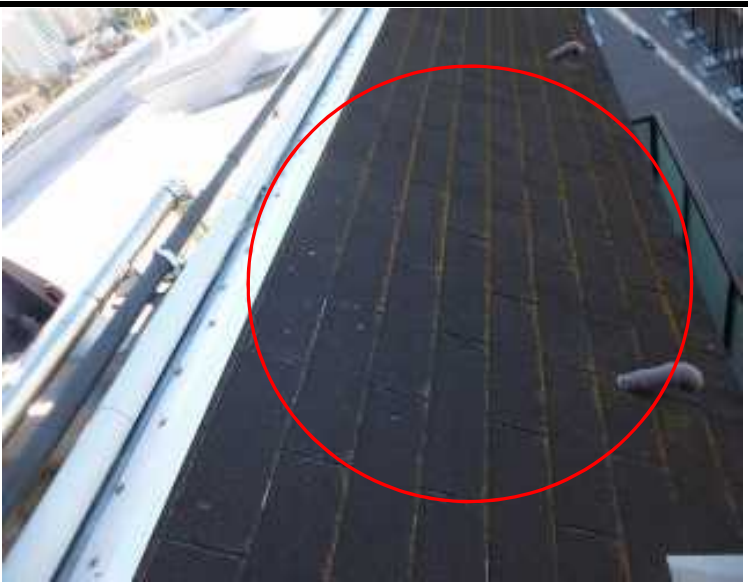
| 部 位 | 最上階 屋上 パラペット・斜壁 アスファルトシングル葺き | 写 真 11 | |

| 状況: | 劣化が見られます。 | | |

| ご提案: | 防水性能保全の為、進行状況により補修をお勧めします。 | | |

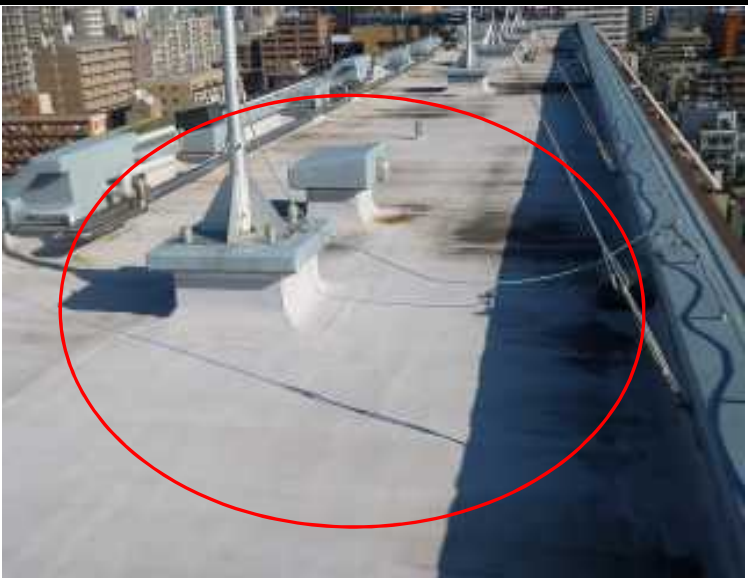
| 部 位 | 最上階 屋上 アスファルト防水層 | 写 真 15 | |

| 状況: | 保護塗装劣化が見られます。 | | |

| ご提案: | 防水性能保全の為、進行状況により保護塗装をお勧めします。 | | |

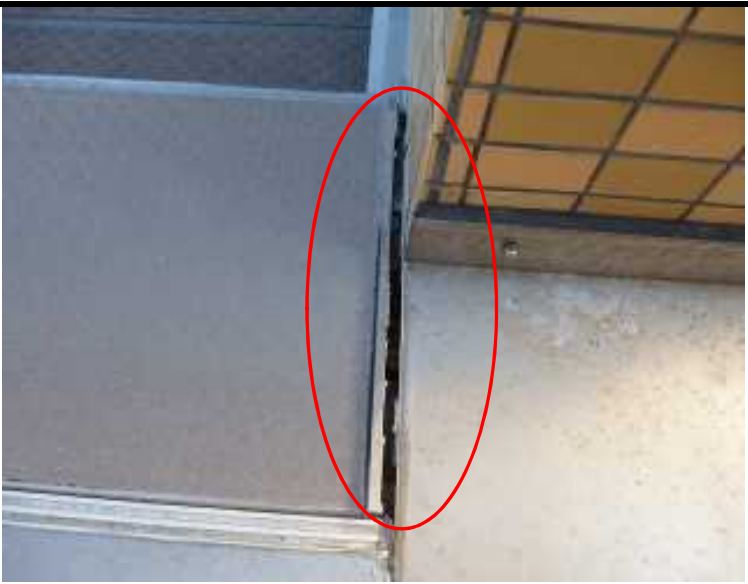
| 部 位 | 13階 1301号室前 開放廊下・床 エキステンションジョイント部 | 写 真 16 | |

| 状況: | シール破断が見られます。 | | |

| ご提案: | 機能保全の為、補修をお勧めします。 | | |

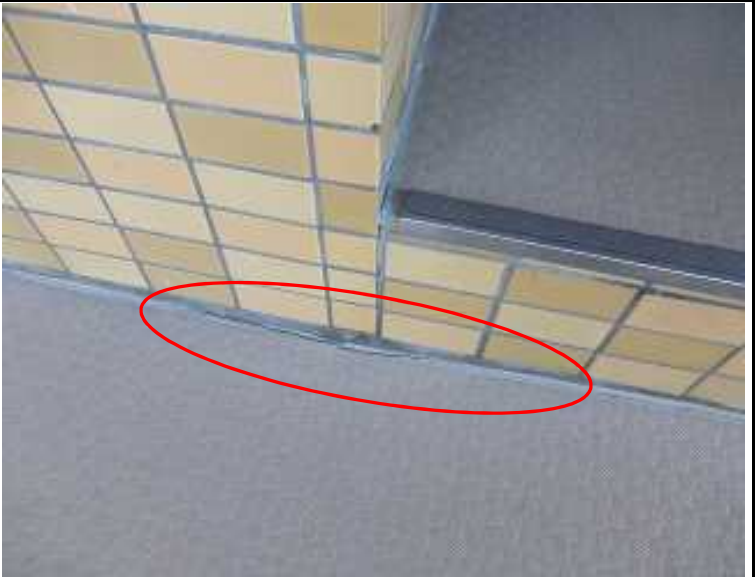
| 部 位 | 13階 1304号室 ホーチ・床 長尺塩ビシート端部 | 写 真 20 | |

| 状況: | シール劣化・破断が見られます。 (他にも見られます) | | |

| ご提案: | 機能保全の為、進行状況により補修をお勧めします。 | | |

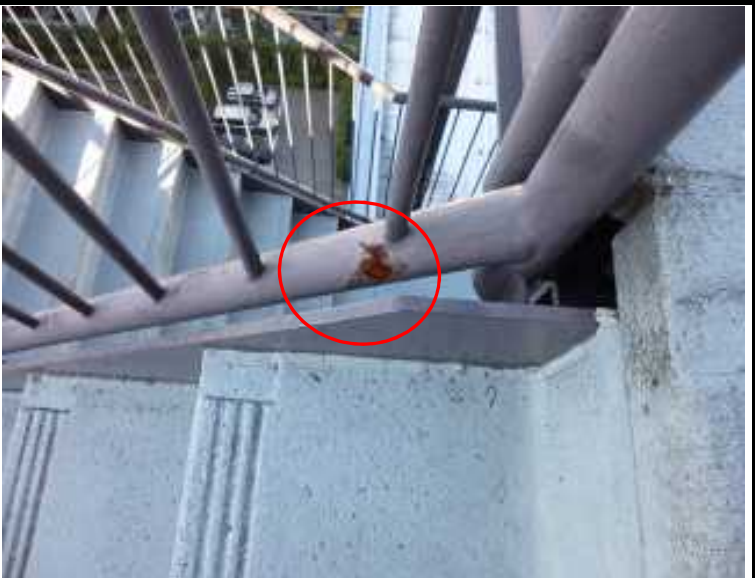
| 部 位 | 13階 1304号室前 外階段・手摺 | 写 真 21 | |

| 状況: | 錆・腐食が見られます。 (他にも見られます) | | |

| ご提案: | 基材保護の為、進行状況により錆・腐食処理後に塗装をお勧めします。 | | |

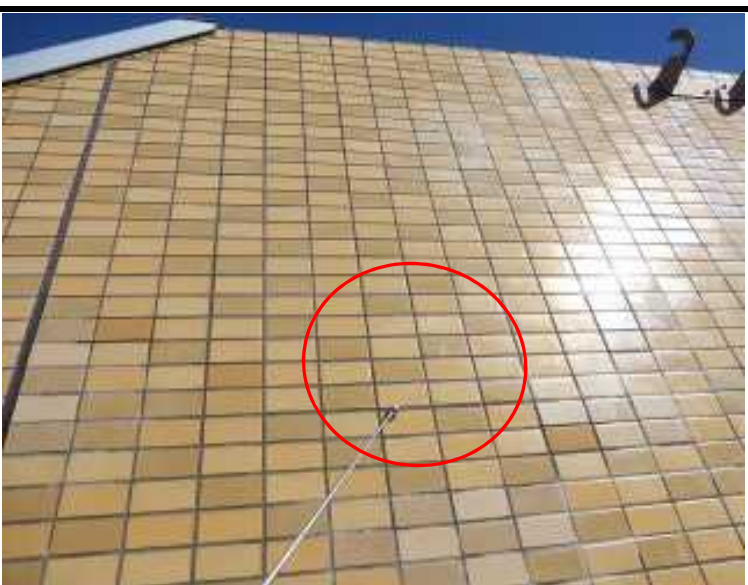
| 部 位 | 13階 1301号室前 外壁タイル | 写 真 24 | |

| 状況: | 浮きが見られます。 (他にも見られます) | | |

| ご提案: | 躯体保全の為、進行状況により補修をお勧めします。 | | |

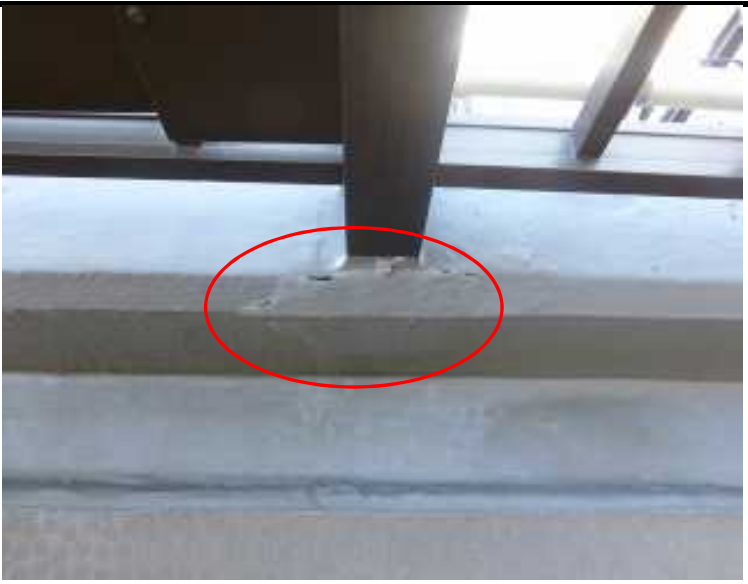
| 部 位 | 12階 1207号室前 開放廊下・手摺下立上り | 写 真 31 | |

| 状況: | クラックが見られます。 (他にも見られます) | | |

| ご提案: | 躯体保全の為、進行状況により補修をお勧めします。 | | |

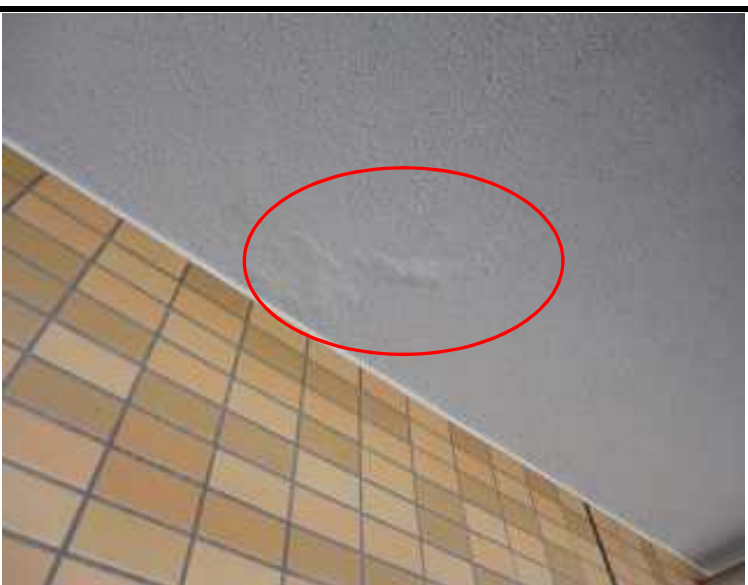
| 部 位 | 12階 1207号室前 開放廊下・天井 | 写 真 33 | |

| 状況: | 塗膜膨れが見られます。 (他にも見られます) | | |

| ご提案: | 躯体保全の為、進行状況により補修をお勧めします。 | | |

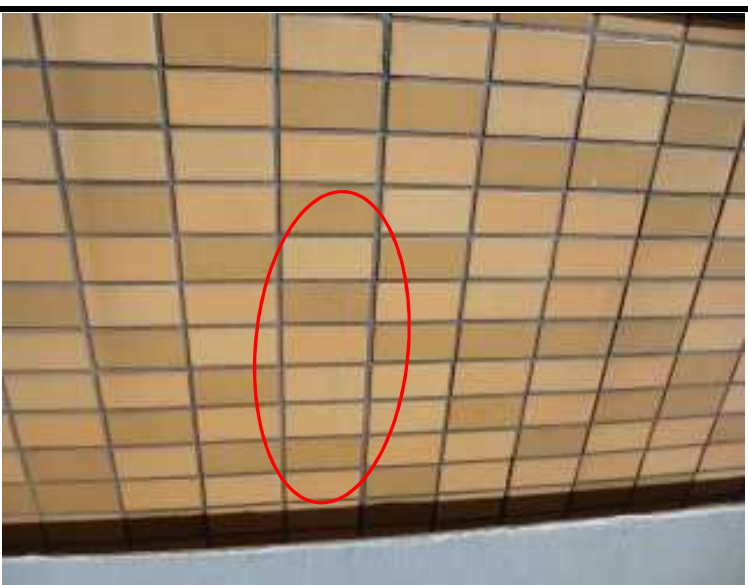
| 部 位 | 12階 1201号室 外壁タイル | 写 真 36 | |

| 状況: | ひび割れが見られます。 (他にも見られます) | | |

| ご提案: | 躯体保全の為、進行状況により補修をお勧めします。 | | |

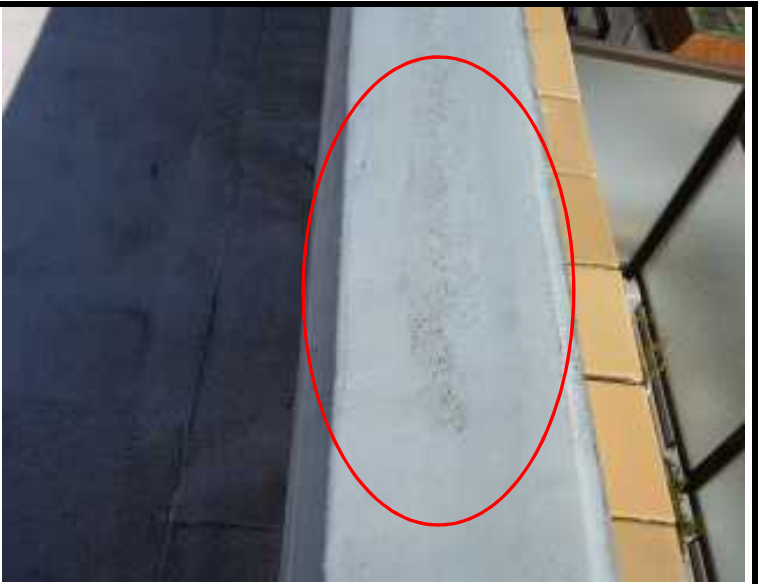
| 部 位 | 12階 11階屋上 パラペット ウレタン防水層 | 写 真 37 | |

| 状況: | 塗膜劣化が見られます。 | | |

| ご提案: | 防水性能保全の為、進行状況によりウレタン塗装をお勧めします。 | | |

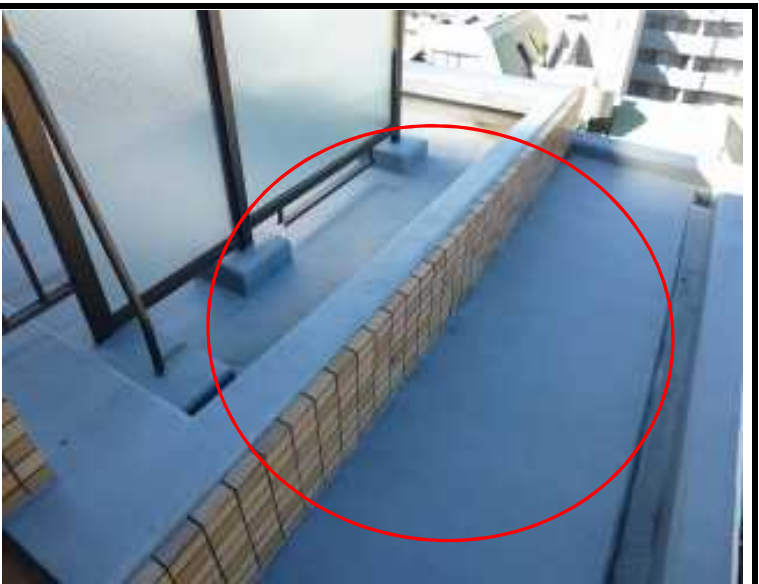
| 部 位 | 11階 1101号室 ルーフバルコニー ウレタン防水層 | 写 真 38 | |

| 状況: | 塗膜劣化が見られます。 | | |

| ご提案: | 防水性能保全の為、進行状況によりウレタン塗装をお勧めします。 | | |

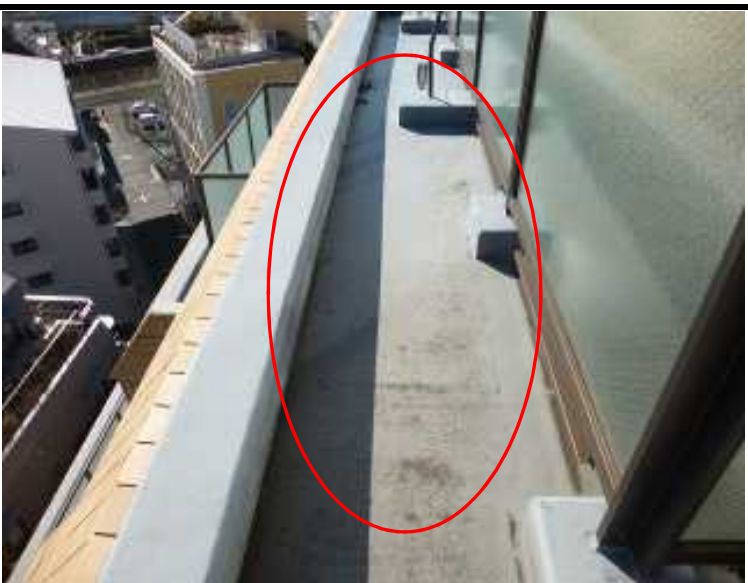
| 部 位 | 11階 1102号室 ルーフバルコニー ウレタン防水層 | 写 真 45 | |

| 状況: | 塗膜劣化が見られます。 | | |

| ご提案: | 防水性能保全の為、進行状況によりウレタン塗装をお勧めします。 | | |

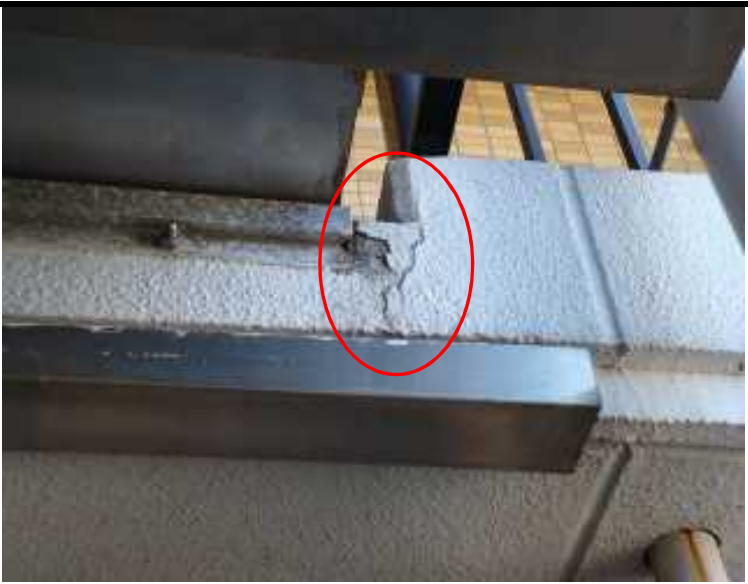
| 部 位 | 10階 1002号室前 開放廊下・天井 エキスパンションジョイント部 | 写 真 46 | |

| 状況: | クラックが見られます。 | | |

| ご提案: | 躯体保全の為、進行状況により補修をお勧めします。 | | |

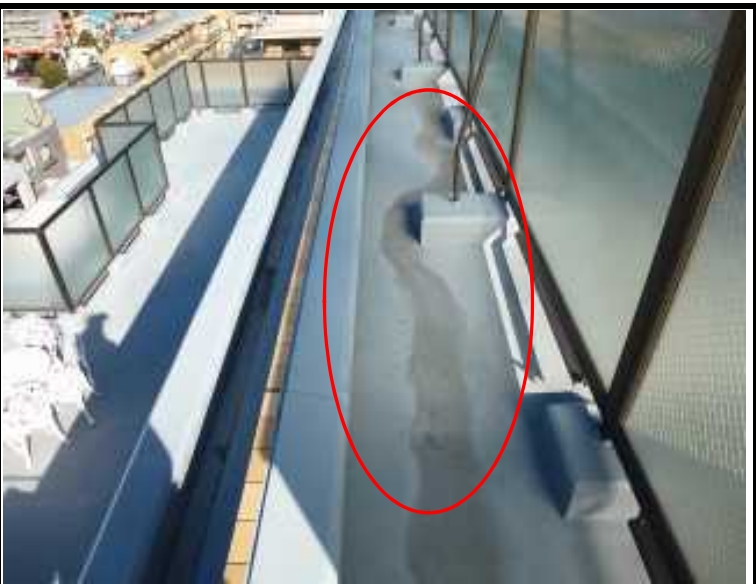
| 部 位 | 9階 901号室 ルーフバルコニー ウレタン防水層 | 写 真 50 | |

| 状況: | 塗膜劣化が見られます。 | | |

| ご提案: | 防水性能保全の為、進行状況によりウレタン塗装をお勧めします。 | | |

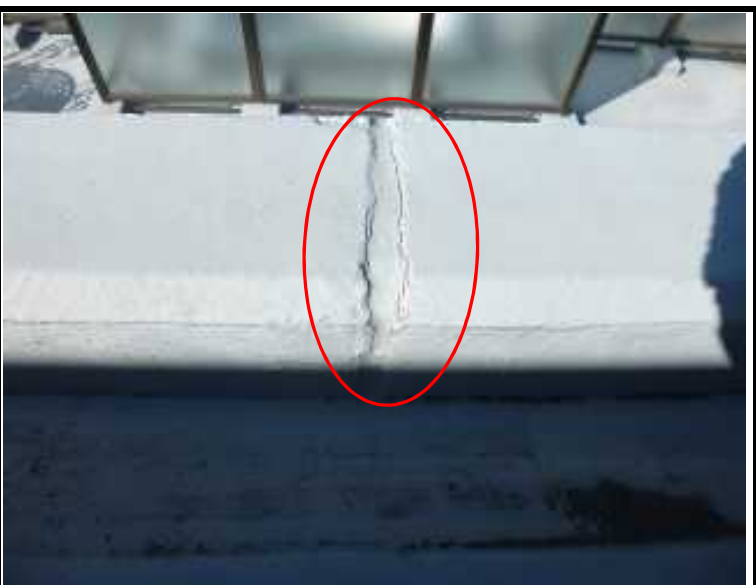
| 部 位 | 9階 901号室 ルーフバルコニー パラペット目地部 | 写 真 51 | |

| 状況: | シール破断が見られます。 (他にも見られます) | | |

| ご提案: | 防水性能保全の為、進行状況により補修をお勧めします。 | | |

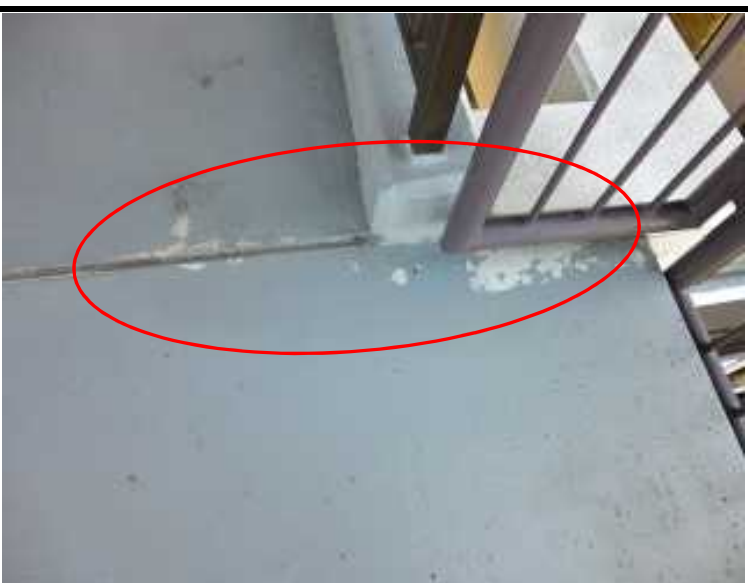
| 部 位 | 9階 901号室前 外階段・踊場床 | 写 真 54 | |

| 状況: | 塗膜剥れが見られます。 (他にも見られます) | | |

| ご提案: | 安全歩行の為、進行状況により補修をお勧めします。 | | |

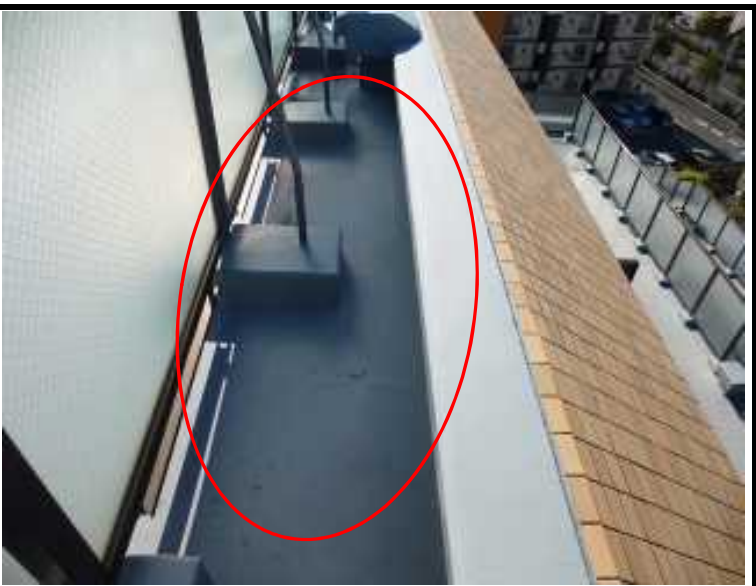
| 部 位 | 8階 801号室 ルーフバルコニー ウレタン防水層 | 写 真 60 | |

| 状況: | 塗膜劣化が見られます。 | | |

| ご提案: | 防水性能保全の為、進行状況によりウレタン塗装をお勧めします。 | | |

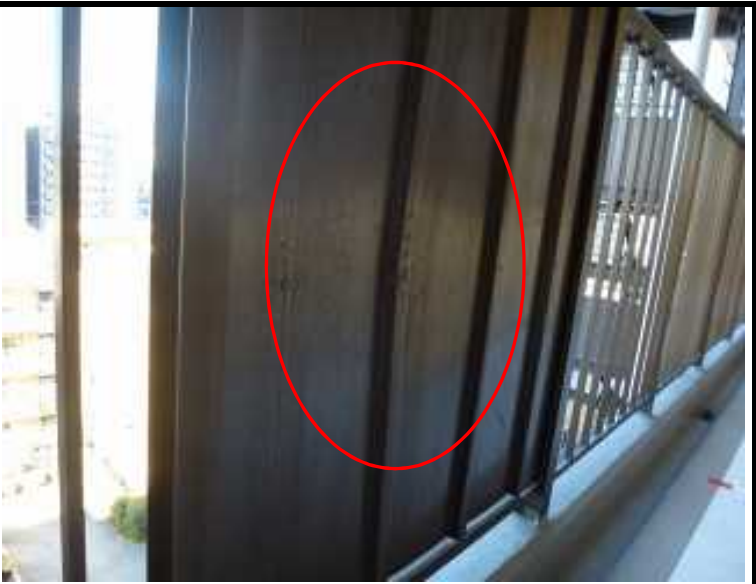
| 部 位 | 7階 713号室前 開放廊下・防風パネル | 写 真 73 | |

| 状況: | 凹みが見られます。 (他にも見られます) | | |

| ご提案: | 機能保全の為、補修をお勧めします。 | | |

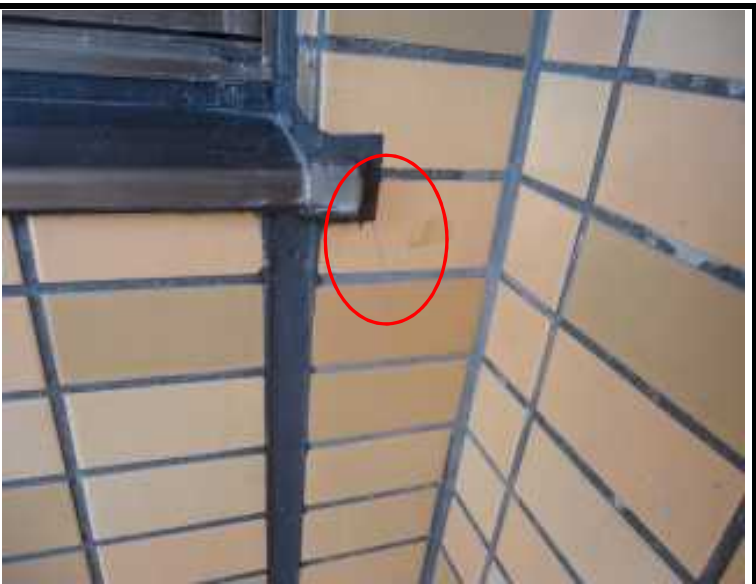
| 部 位 | 7階 706号室前 開放廊下・壁タイル | 写 真 77 | |

| 状況: | ひび割れが見られます。 (他にも見られます) | | |

| ご提案: | 躯体保全の為、進行状況により補修をお勧めします。 | | |

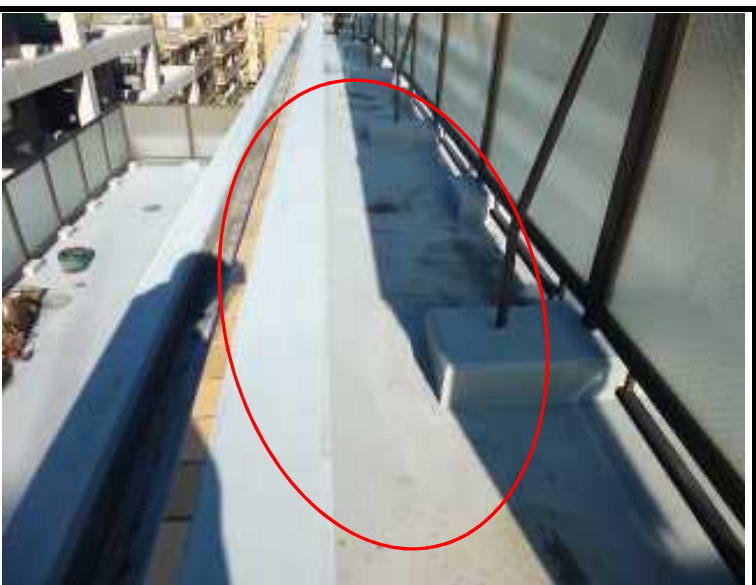
| 部 位 | 6階 601号室 ルーフバルコニー ウレタン防水層 | 写 真 78 | |

| 状況: | 塗膜劣化が見られます。 | | |

| ご提案: | 防水性能保全の為、進行状況によりウレタン塗装をお勧めします。 | | |

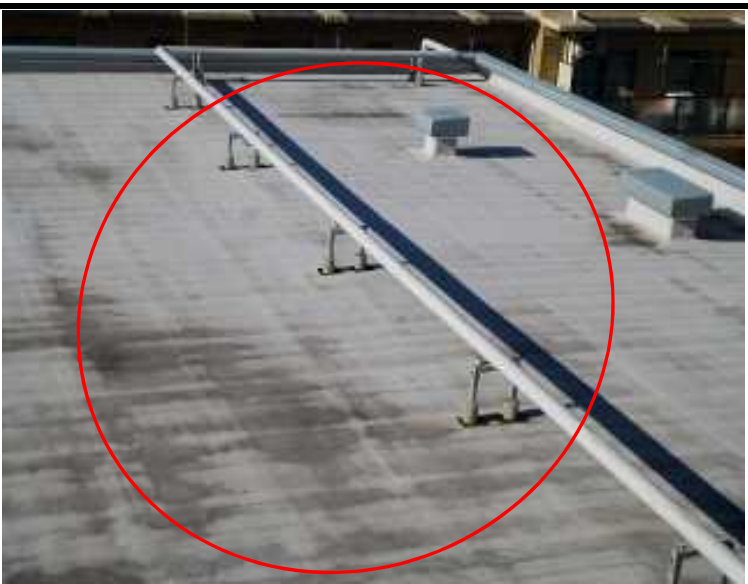
| 部 位 | 6階 5階屋上 アスファルト防水層 | 写 真 80 | |

| 状況: | 保護塗装劣化が見られます。 | | |

| ご提案: | 防水性能保全の為、進行状況 により保護塗装をお勧めしま す。 | | |

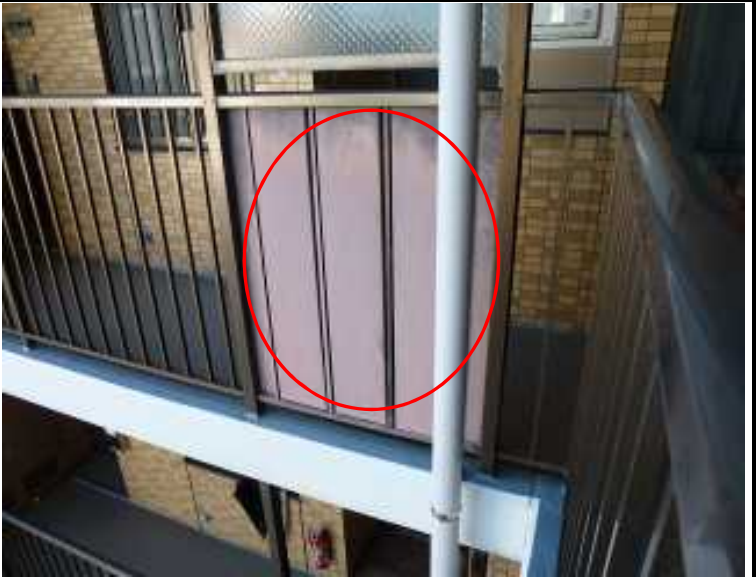
| 部 位 | 6階 606号室前 開放廊下・防風パネル | 写 真 83 | |

| 状況: | 塗装劣化が見られます。 (他にも見られます) | | |

| ご提案: | 基材保護の為、進行状況により塗装をお勧めします。 | | |

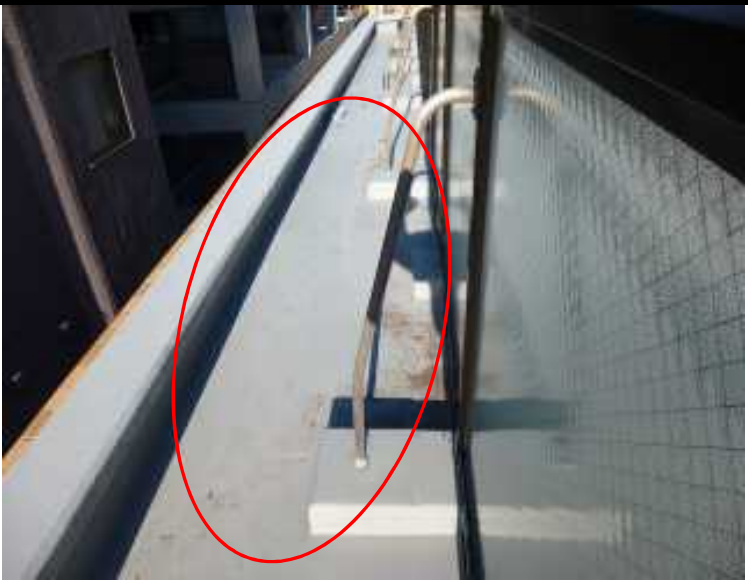
| 部 位 | 5階 501号室 ルーフバルコニー ウレタン防水層 | 写 真 85 | |

| 状況: | 塗膜劣化が見られます。 | | |

| ご提案: | 防水性能保全の為、進行状況によりウレタン塗装をお勧めします。 | | |

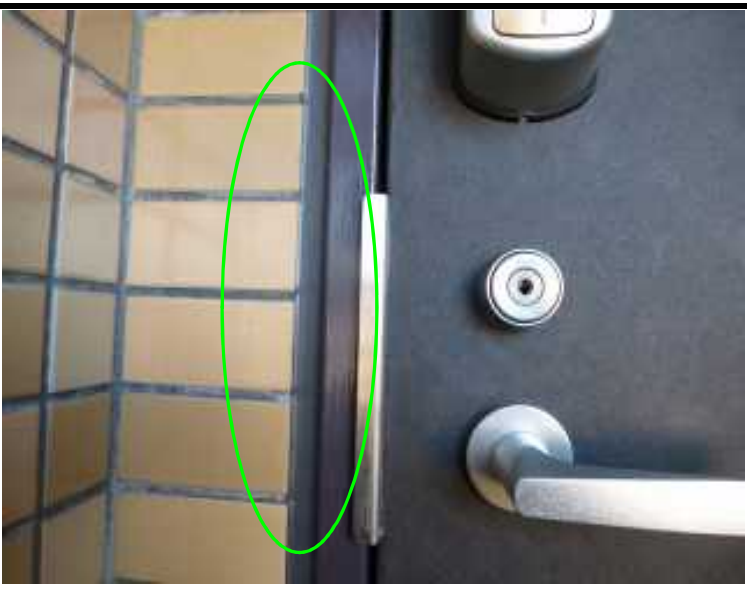
| 部 位 | 4階 405号室前 玄関扉枠周りシール | 写 真 92 | |

| 状況: | 硬化不良は修繕により良好な 状態です。 | | |

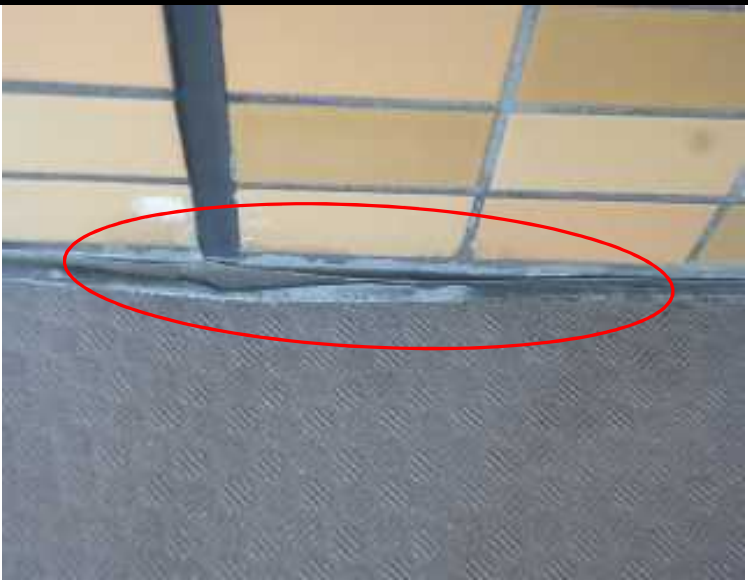
| 部 位 | 3階 324号室前 開放廊下・床 長尺塩ビシート端部 | 写 真 97 | |

| 状況: | シール破断・劣化が見られます。 | | |

| ご提案: | 機能保全の為、進行状況により補修をお勧めします。 | | |

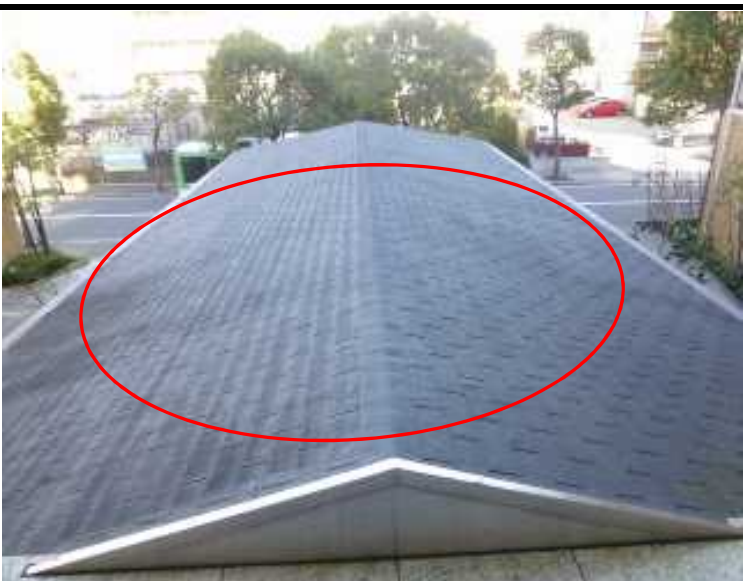
| 部 位 | 2階 エントランスアプローチ屋根 アスファルトシングル葺き | 写 真 102 | |

| 場 所 | 部 位 (契約記載項目) | 建 築 関 係 |
|---|---|---|
| 建 築 | 屋上 エントランス周り エントランスホール エレベーターホール 外階段、開放廊下 内階段 内壁、外壁、柱、天井 管理員室、管理用倉庫 集会室、清掃員控室 共用トイレ、湯沸室 | <p>建築部位で確認した主な不具合は下記の通りでした。</p> <p>1301号室他メーターボックスに錆・塗装劣化が見られます。</p> <p>1303号室他のバルコニー斜壁にクラックが見られます。</p> <p>1303号室前他開放廊下床の長尺塩ビシートジョイント部に剥れが見られます。</p> <p>1304号室他のバルコニー床長尺塩ビシート端部シールに劣化・破断が見られます。</p> <p>1207号室前他開放廊下手摺下立上りにクラックが見られます。</p> <p>1201号室他の外壁タイルにひび割れが見られます。</p> <p>1006号室前他の外階段踊場上裏に錆が見られます。</p> <p>1003号室バルコニーの門扉取手ノブに欠落が見られます。</p> <p>905号室前開放廊下手摺のエキステンションジョイント部に固定不良が見られます。</p> <p>912号室前他外階段踊場の手摺支柱に錆・腐食が見られます。</p> <p>912号室前階段室防火扉に閉鎖不良が見られます。</p> <p>612号室前他外階段のササゲに錆・腐食が見られます。</p> <p>エントランスアプローチ屋根に劣化・漏水が見られます。</p> |

| 状況: | 劣化・漏水が見られます。 (他にも見られます) | | |

| ご提案: | 防水性能保全の為、早目の補修又は葺き替えをお勧めします。 | | |

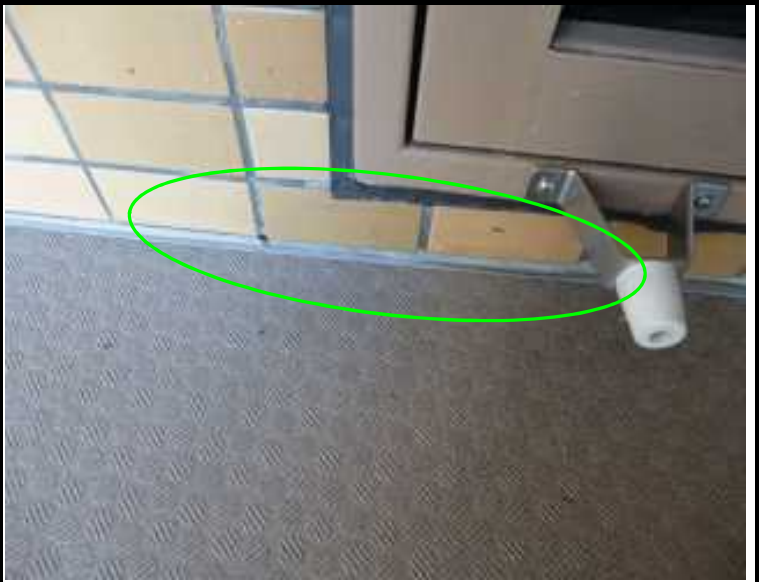
| 部 位 | 2階 222号室前 開放廊下・床 長尺塩ビシート端部 | 写 真 103 | |

| 状況: | シール劣化・破断は修繕により良好な状態です。 | | |

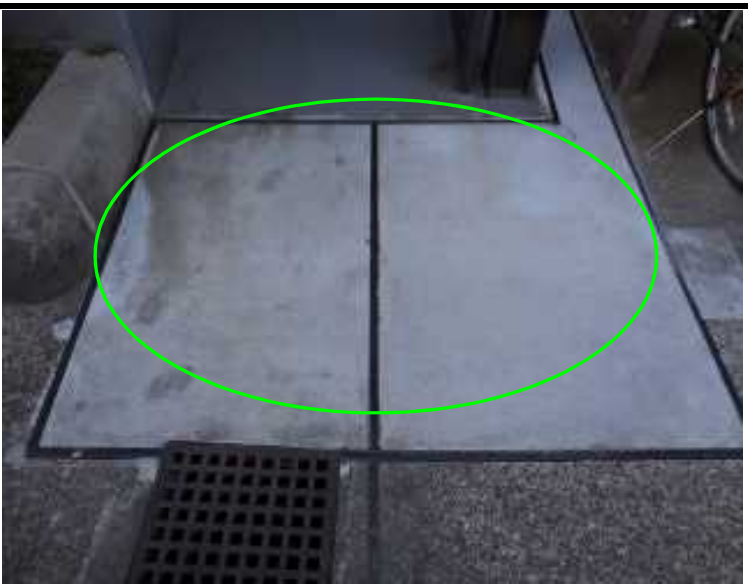
| 部位 | 外構 通路・床モルタル | 写真 131 | |

| 状況 | ひび割れ・剥れは修繕により良好な状態です。 | | |

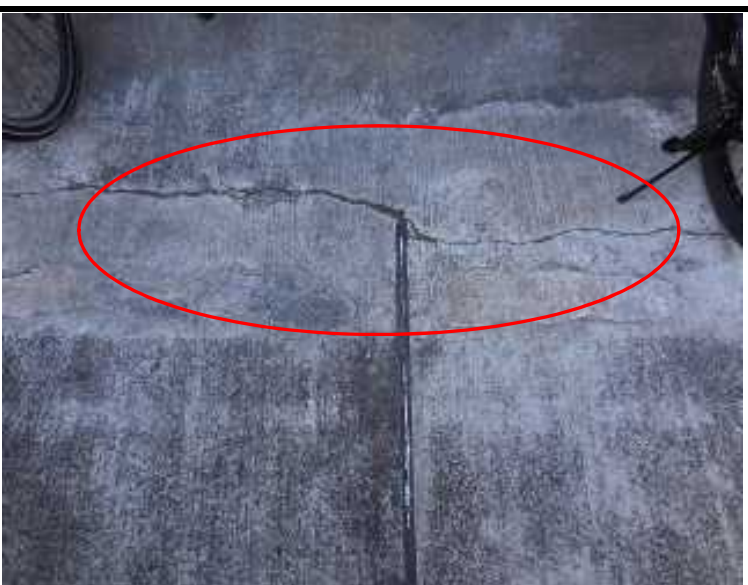
| 部位 | 外構 駐輪場・床コンクリート | 写真 132 | |

| 状況 | クラックが見られます。 | | |

| ご提案 | 安全歩行の為、進行状況により補修をお勧めします。 | | |

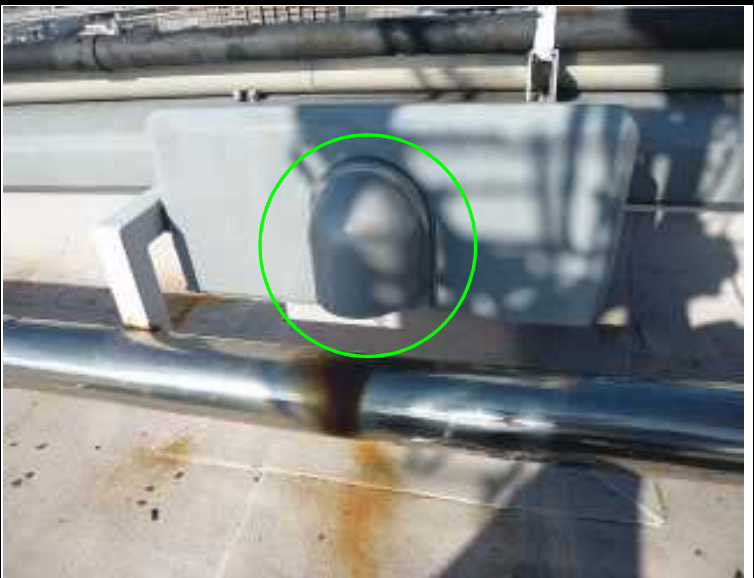
| 部 位 | 最上階 屋上 通気バントキャップ | | 写 真 137 | |

| 状況: | 錆・錆汁・腐食は更新により良 好な状態です。 | | | |

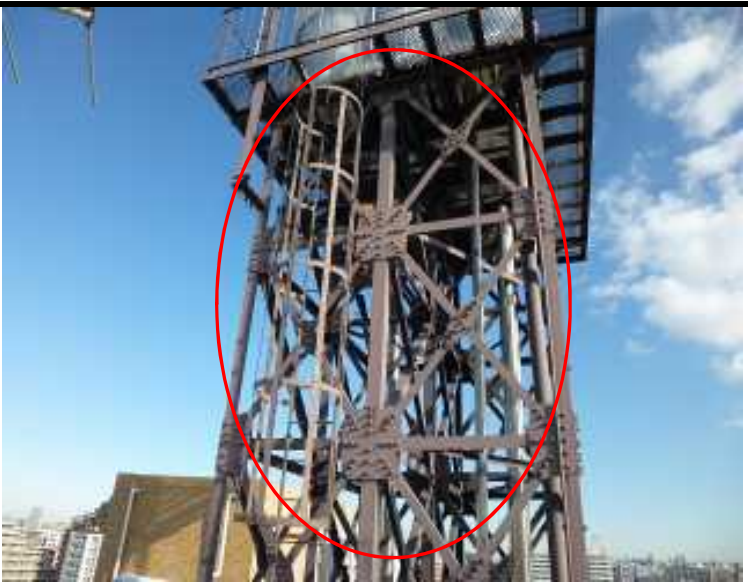
| 部 位 | 最上階 屋上 高架水槽・架台 | 写 真 145 | |

| 状況: | 錆・塗装劣化が見られます。 | | |

| ご提案: | 基材保護の為、進行状況により錆処理後に塗装をお勧めします。 | | |

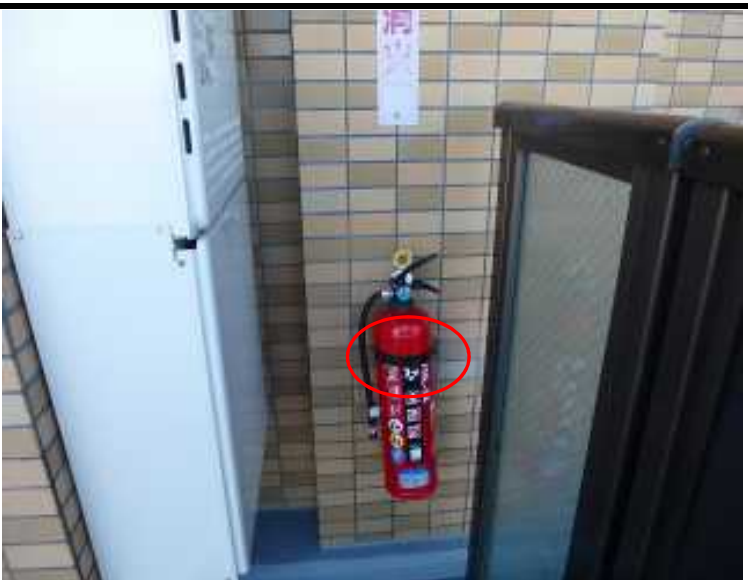
| 部 位 | 13階 1301号室前 開放廊下 消火器 | 写 真 149 | |

| 状況: | バンドに固定不良が見られま す。 (他にも見られます) | | |

| ご提案: | 機能保全の為、バンド調整ま たは・取付金物交換お勧めしま す。 | | |

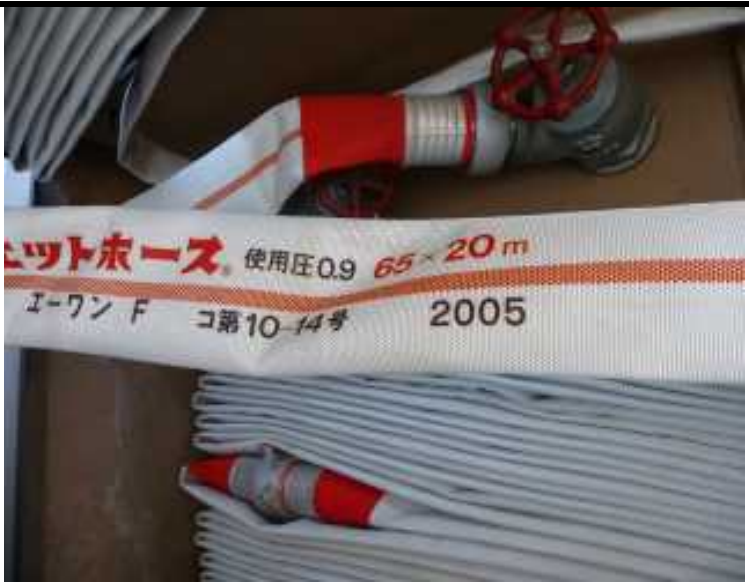
| 部 位 | 13階 1304号室前 開放廊下 消火栓ボックス内部 連結送水管用ホース | | |

| 状況: | 2005年製です。 前回試験日が2015年で来年有効期限到来の状況が見られます。 | 写 | |

| ご提案: | 機能保全の為、耐圧性能点検実施の準備をお勧めします。 | 真 | |

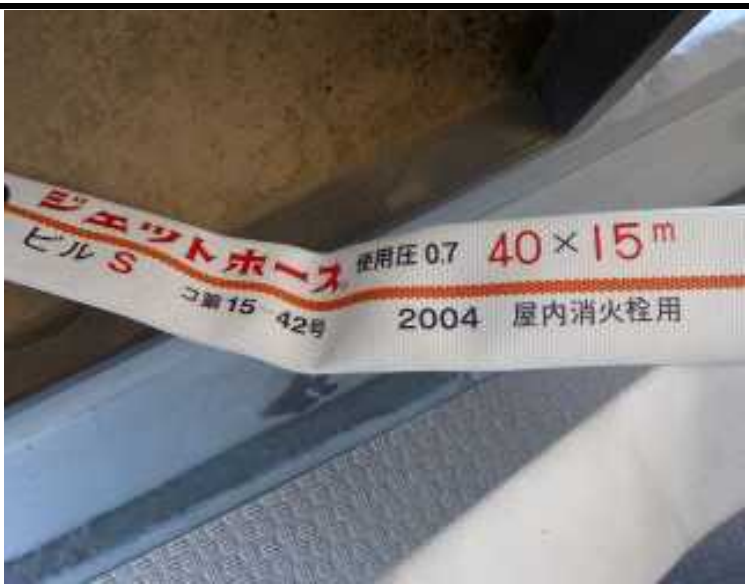
| 部 位 | 13階 1304号室前 開放廊下 消火栓ボックス内部 屋内消火栓用ホース | | |

| 状況: | 2004年製です。 前回試験日が2015年で来年有効期限到来の状況が見られます。 | 写 | |

| ご提案: | 機能保全の為、耐圧性能点検実施の準備をお勧めします。 | 真 | |

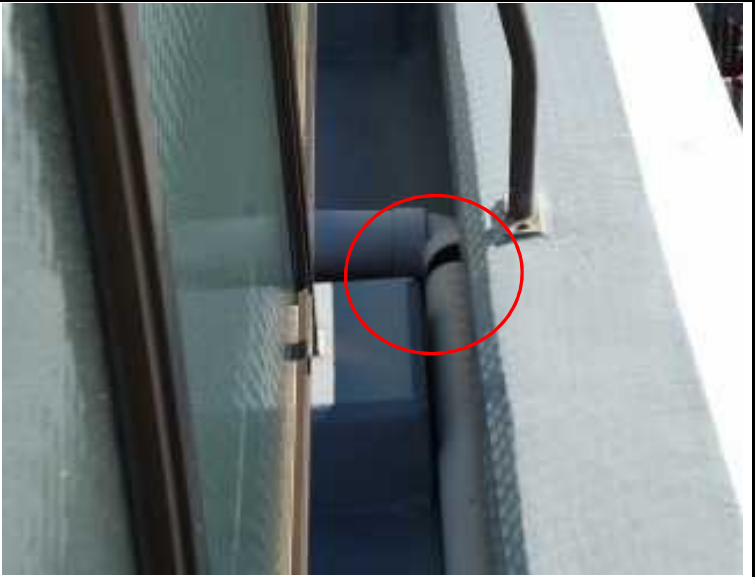
| 部 位 | 9階 901号室 ルーフバルコニー 雨水排水管 | 写 真 167 | |

| 状況 | 接続不良が見られます。 (他にも見られます) | | |

| ご提案 | 機能保全の為、早めの補修をお勧めします。 | | |

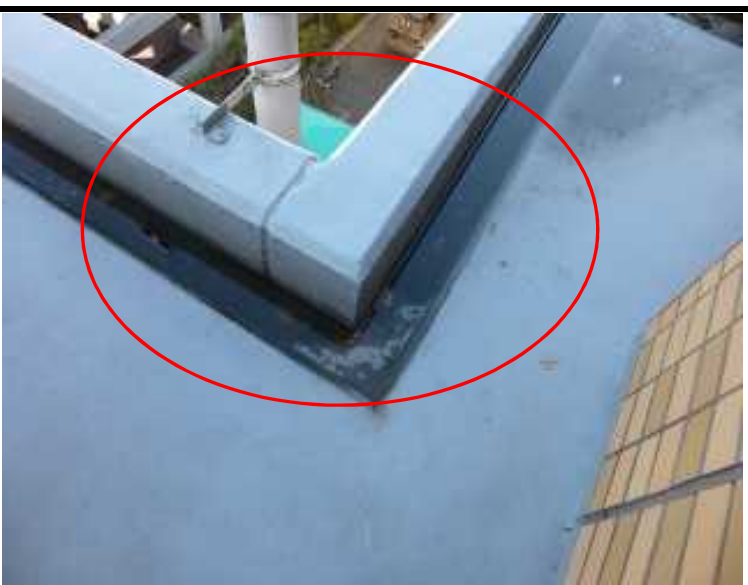
| 部 位 | 6階 601号室 ルーフバルコニー 雨水排水ドレン | 写 真 174 | |

| 状況: | 排水不良が見られます。 (他にも見られます) | | |

| ご提案: | 機能保全の為、早めの補修をお勧めします。 | | |

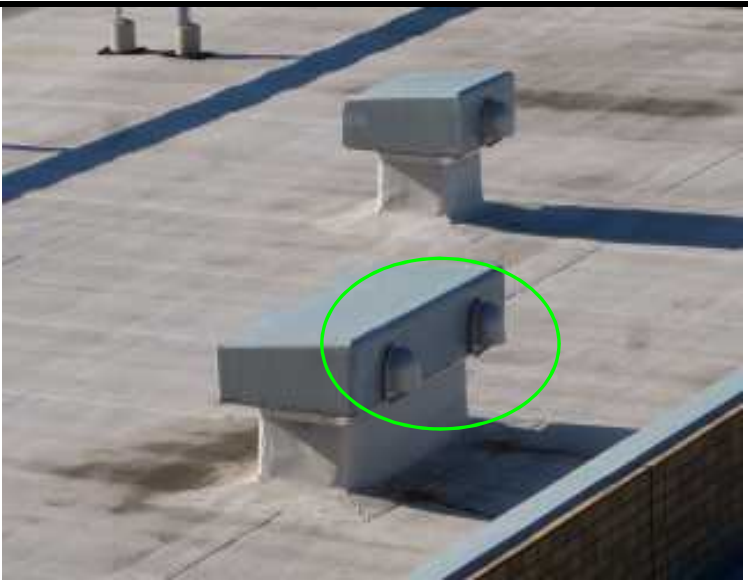
| 部 位 | 6階 5階屋上 通気バントキャップ | 写 真 175 | |

| 状況: | 錆・腐食は更新により良好な状態です。 | | |

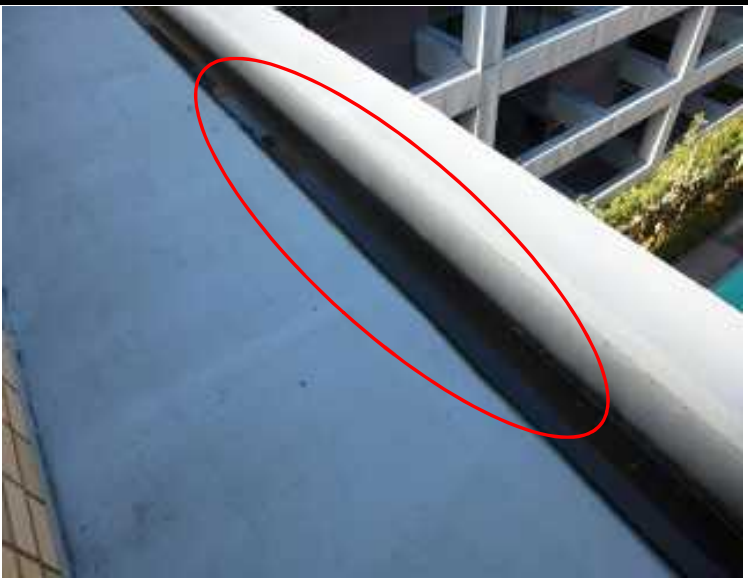
| 部 位 | 5階 501号室 ルーフバルコニー 雨水排水ドレン | 写 真 177 | |

| 状況: | 排水不良が見られます。 (他にも見られます) | | |

| ご提案: | 機能保全の為、早めの補修をお勧めします。 | | |

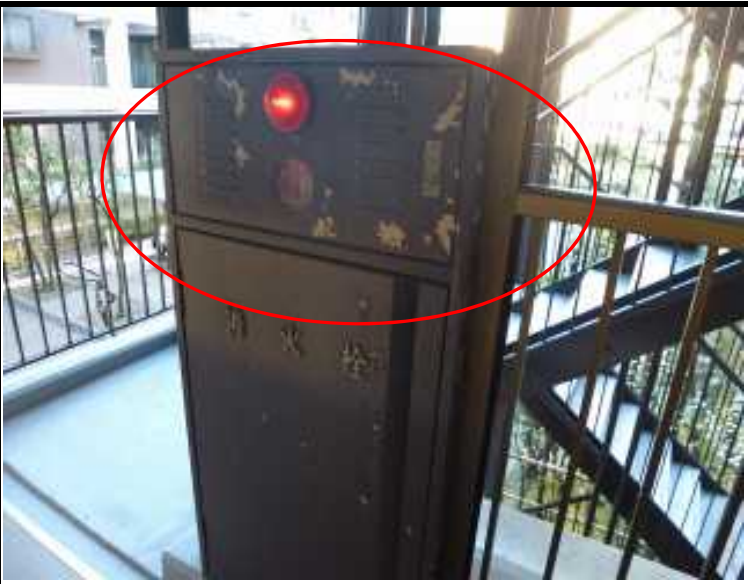
| 部 位 | 2階 203号室前 開放廊下 消火栓ボックス | 写 真 181 | |

| 状況: | 塗装剥れが見られます。 (他にも見られます) | | |

| ご提案: | 基材保護の為、進行状況により塗装をお勧めします。 | | |

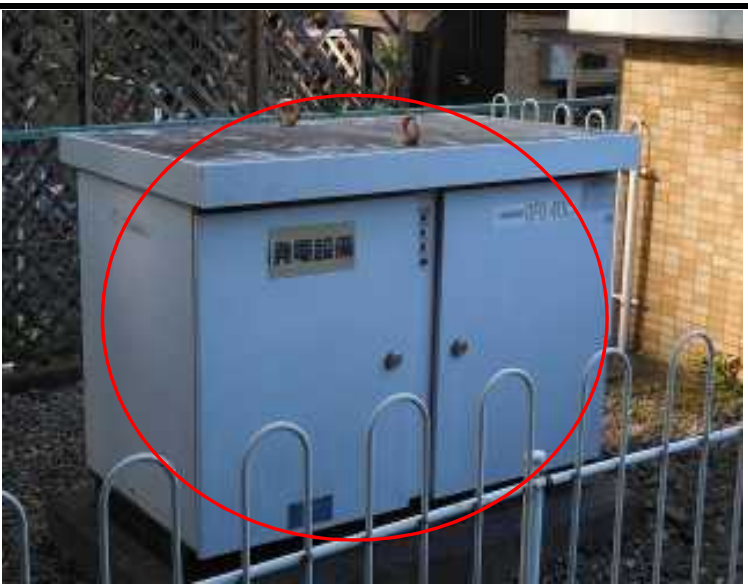
| 部 位 | 外構 自家用発電設備 | 写 真 200 | |

| 状況: | 塗装劣化が見られます。 | | |

| ご提案: | 基材保護の為、進行状況により塗装をお勧めします。 | | |

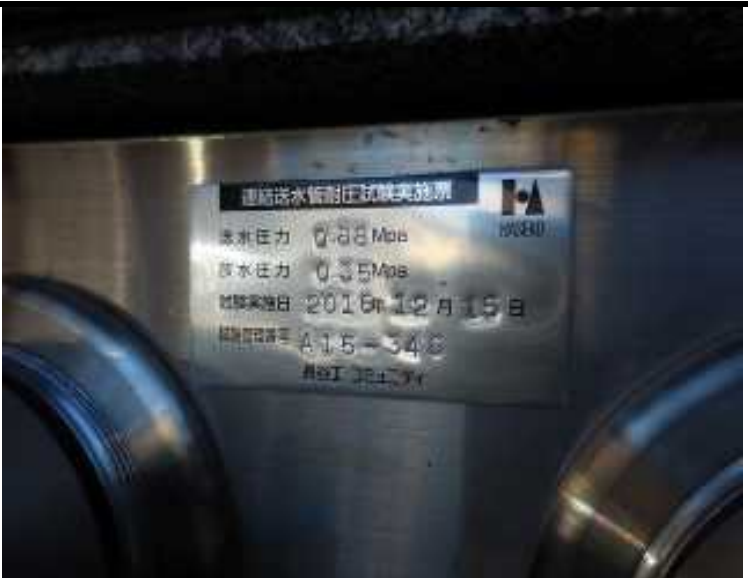
| 部位 | 外構 連結送水管 耐圧試験実施票 | 写真 204 | |

| 状況: | 2016年12月15日の耐圧試験実施により期限有効な状態です。 | | |
