定期検査報告書  
（昇降機）  
（第一面）

平成28年7月28日

【イ. 所在地】 東京都江戸川区西葛西3-3-13  
【ロ. 名称のフリガナ】 パームハイツ西葛西  
【ハ. 名称】 パームハイツ西葛西  
【ニ. 用途】 共同住宅

日本オーチス・エレベータ株式会社

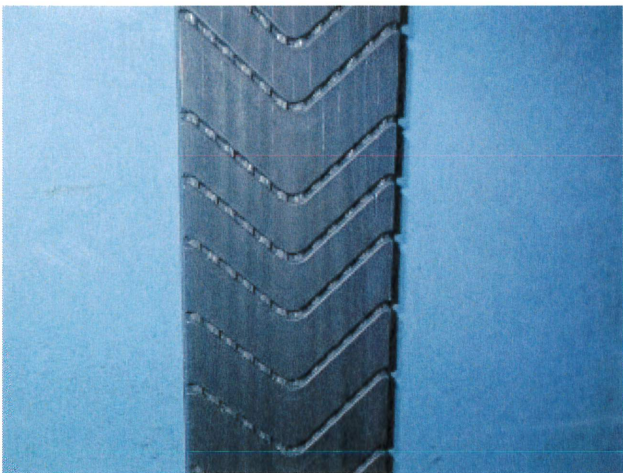
主索又は鎖 最も摩耗若しくは摩損した主索若しくは鎖又は錆びた摩耗粉により 谷部が赤錆色に見える主索の番号 (    ---    )	検査結果
	<input type="checkbox"/> 要是正 <input type="checkbox"/> 要重点点検 <input checked="" type="checkbox"/> 指摘なし

特記事項 平型ロープ（認定番号：EPNN-0067） 撮影場所：かご1階停止時にかご吊り車にかかる箇所

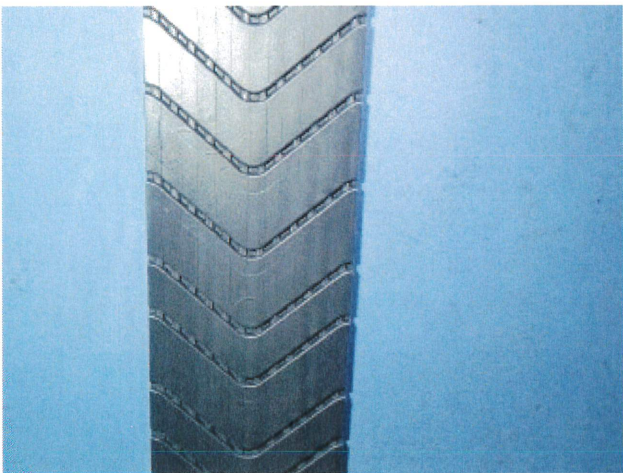
主索又は鎖 最も摩耗若しくは摩損した主索若しくは鎖又は錆びた摩耗粉により 谷部が赤錆色に見える主索の番号 (    ---    )	検査結果
	<input type="checkbox"/> 要是正 <input type="checkbox"/> 要重点点検 <input checked="" type="checkbox"/> 指摘なし

特記事項 撮影場所：かごが1階停止時にかご吊り車にかかる箇所

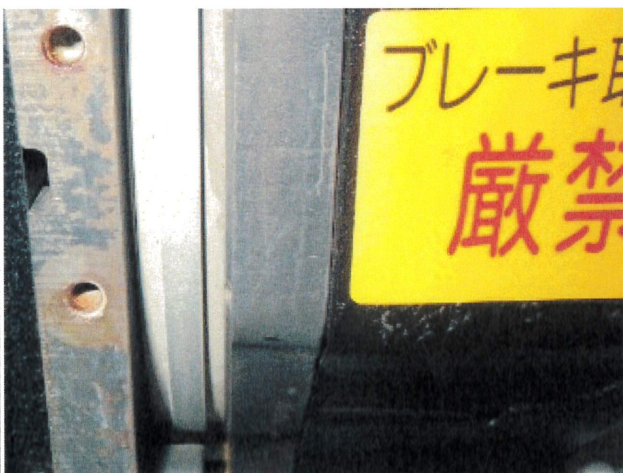
ブレーキパッド	検査結果
ブレーキパッドの取付位置 <input checked="" type="checkbox"/> 右 <input type="checkbox"/> 左	<input type="checkbox"/> 要是正 <input type="checkbox"/> 要重点点検 <input checked="" type="checkbox"/> 指摘なし

特記事項 クラッチ式

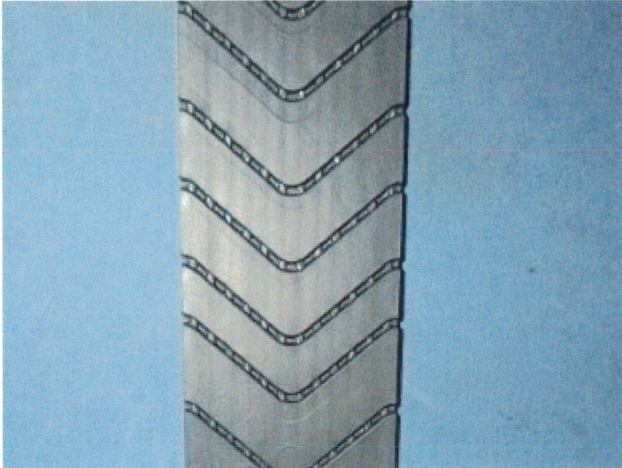
主索又は鎖 最も摩耗若しくは摩損した主索若しくは鎖又は錆びた摩耗粉により 谷部が赤錆色に見える主索の番号 (    ---    )	検査結果
	<input type="checkbox"/> 要是正 <input type="checkbox"/> 要重点点検 <input checked="" type="checkbox"/> 指摘なし

特記事項 撮影場所：かごが1階停止時にかご吊り車にかかる箇所

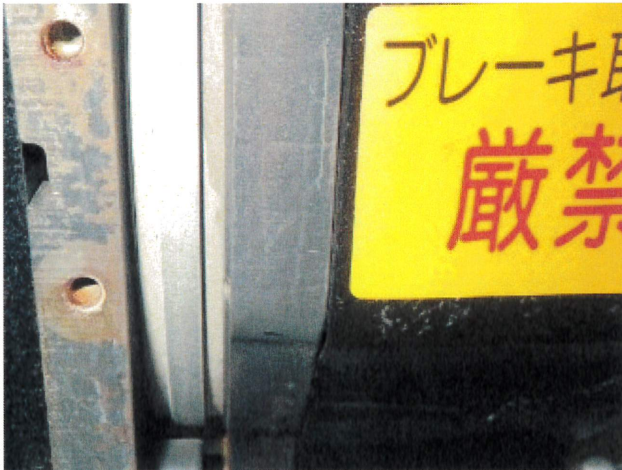
ブレーキパッド ブレーキパッドの取付位置 <input type="checkbox"/> 右 <input type="checkbox"/> 左	検査結果
	<input type="checkbox"/> 要是正 <input type="checkbox"/> 要重点点検 <input checked="" type="checkbox"/> 指摘なし

特記事項 クラッチ式
