定期検査報告書
(昇降機)
(第一面)

【イ. 所在地】 東京都江戸川区西葛西3-3-13
【ロ. 名称のフリガナ】 パームハイツ西葛西
【ハ. 名称】 パームハイツ西葛西
【ニ. 用途】 共同住宅

【イ. 今回の検査】 (平成30 年 7 月 27 日 実施)
 【ロ. 前回の検査】 ☒ 実施 (平成29 年 8 月 31 日 報告) ☐ 未実施
 【ハ. 前回の検査に関する書類の写し】 ☒ 有 ☐ 無

【5. 昇降機の概要】 (番号 1 号機)

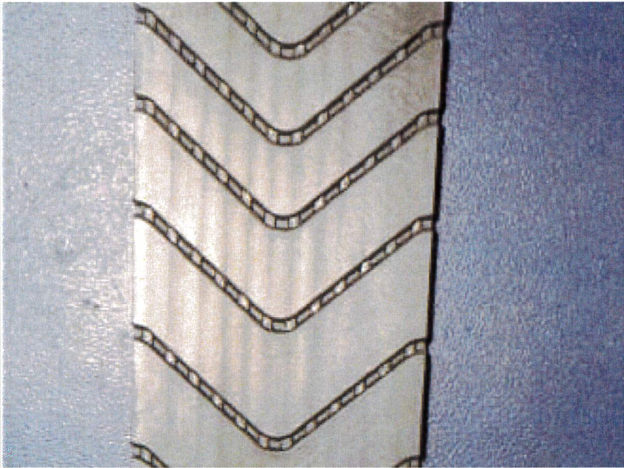
主索又は鎖 最も摩耗若しくは摩損した主索若しくは鎖又は錆びた摩耗粉により 谷部が赤錆色に見える主索の番号 (---)		検査結果	
		<input type="checkbox"/> 要是正 <input type="checkbox"/> 要重点点検 <input checked="" type="checkbox"/> 指摘なし

特記事項 撮影場所；かごが1階停止時にかご吊り綱車にかかる箇所

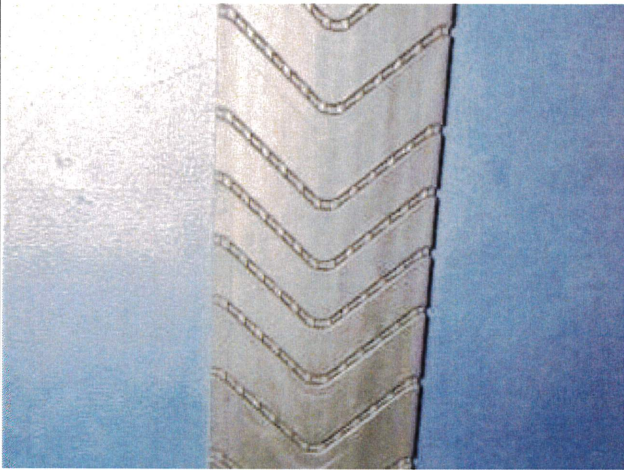
主索又は鎖 最も摩耗若しくは摩損した主索若しくは鎖又は錆びた摩耗粉により 谷部が赤錆色に見える主索の番号 (---)		検査結果
		<input type="checkbox"/> 要是正 <input type="checkbox"/> 要重点点検 <input checked="" type="checkbox"/> 指摘なし

特記事項 撮影場所；かごが1階停止時にかご吊り綱車にかかる箇所

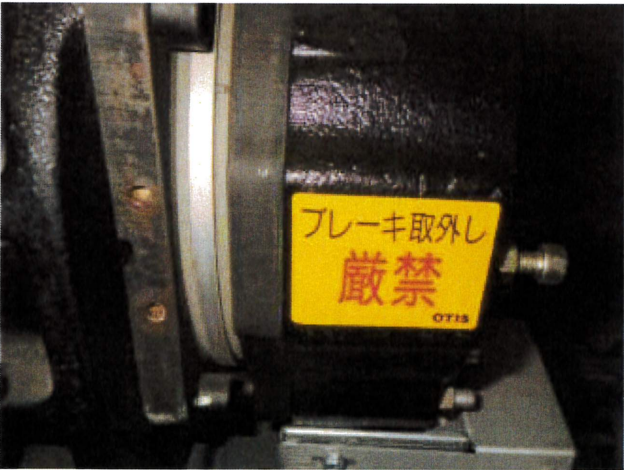
ブレーキパッド ブレーキパッドの取付位置 <input type="checkbox"/> 右 <input checked="" type="checkbox"/> 左		検査結果
		<input type="checkbox"/> 要是正 <input type="checkbox"/> 要重点点検 <input checked="" type="checkbox"/> 指摘なし

特記事項 クラッチ式

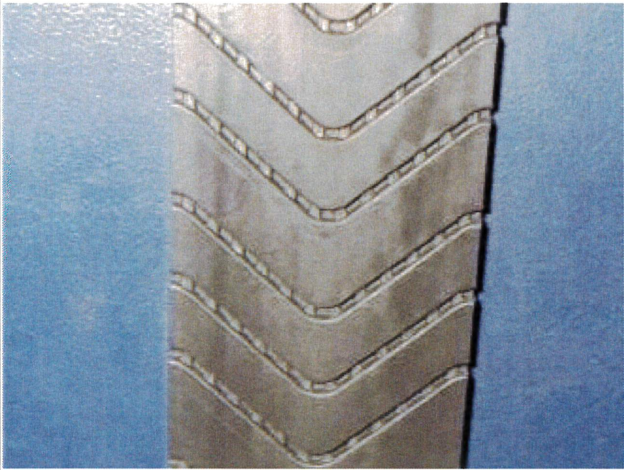
主索又は鎖 最も摩耗若しくは摩損した主索若しくは鎖又は錆びた摩耗粉により 谷部が赤錆色に見える主索の番号 (---)		検査結果
		<input type="checkbox"/> 要是正 <input type="checkbox"/> 要重点点検 <input checked="" type="checkbox"/> 指摘なし

特記事項 撮影場所；かごが1階停止時にかご吊り綱車にかかる箇所
