特定建築物定期調査 報告済証

建築物名称 バーム・イツ西葛西

所在地 江戸川区西葛西3-3-13

調査結果表

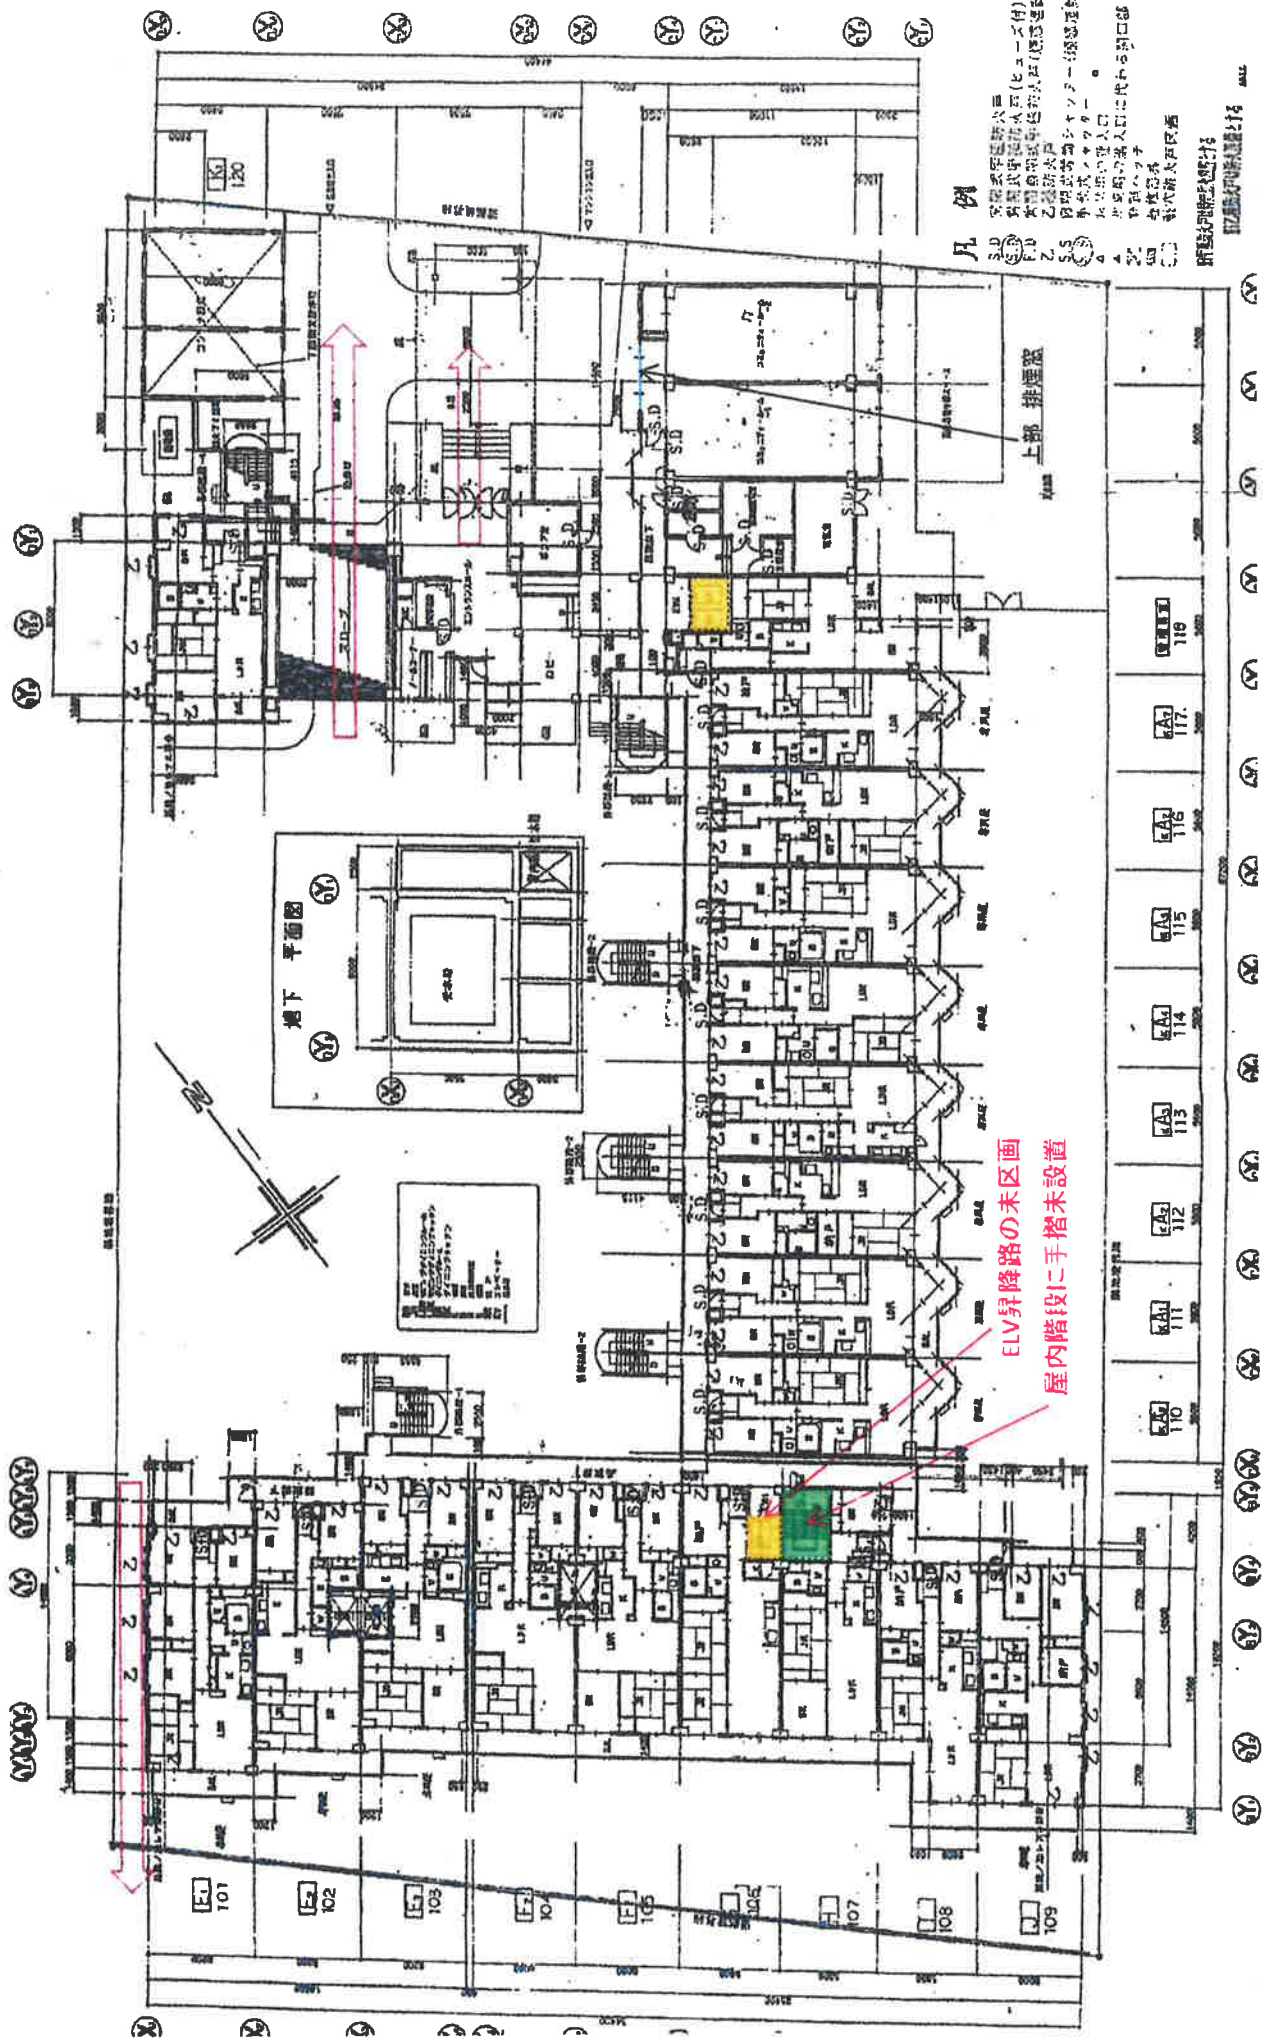
1階 平面図

ELV昇降路
階段区画

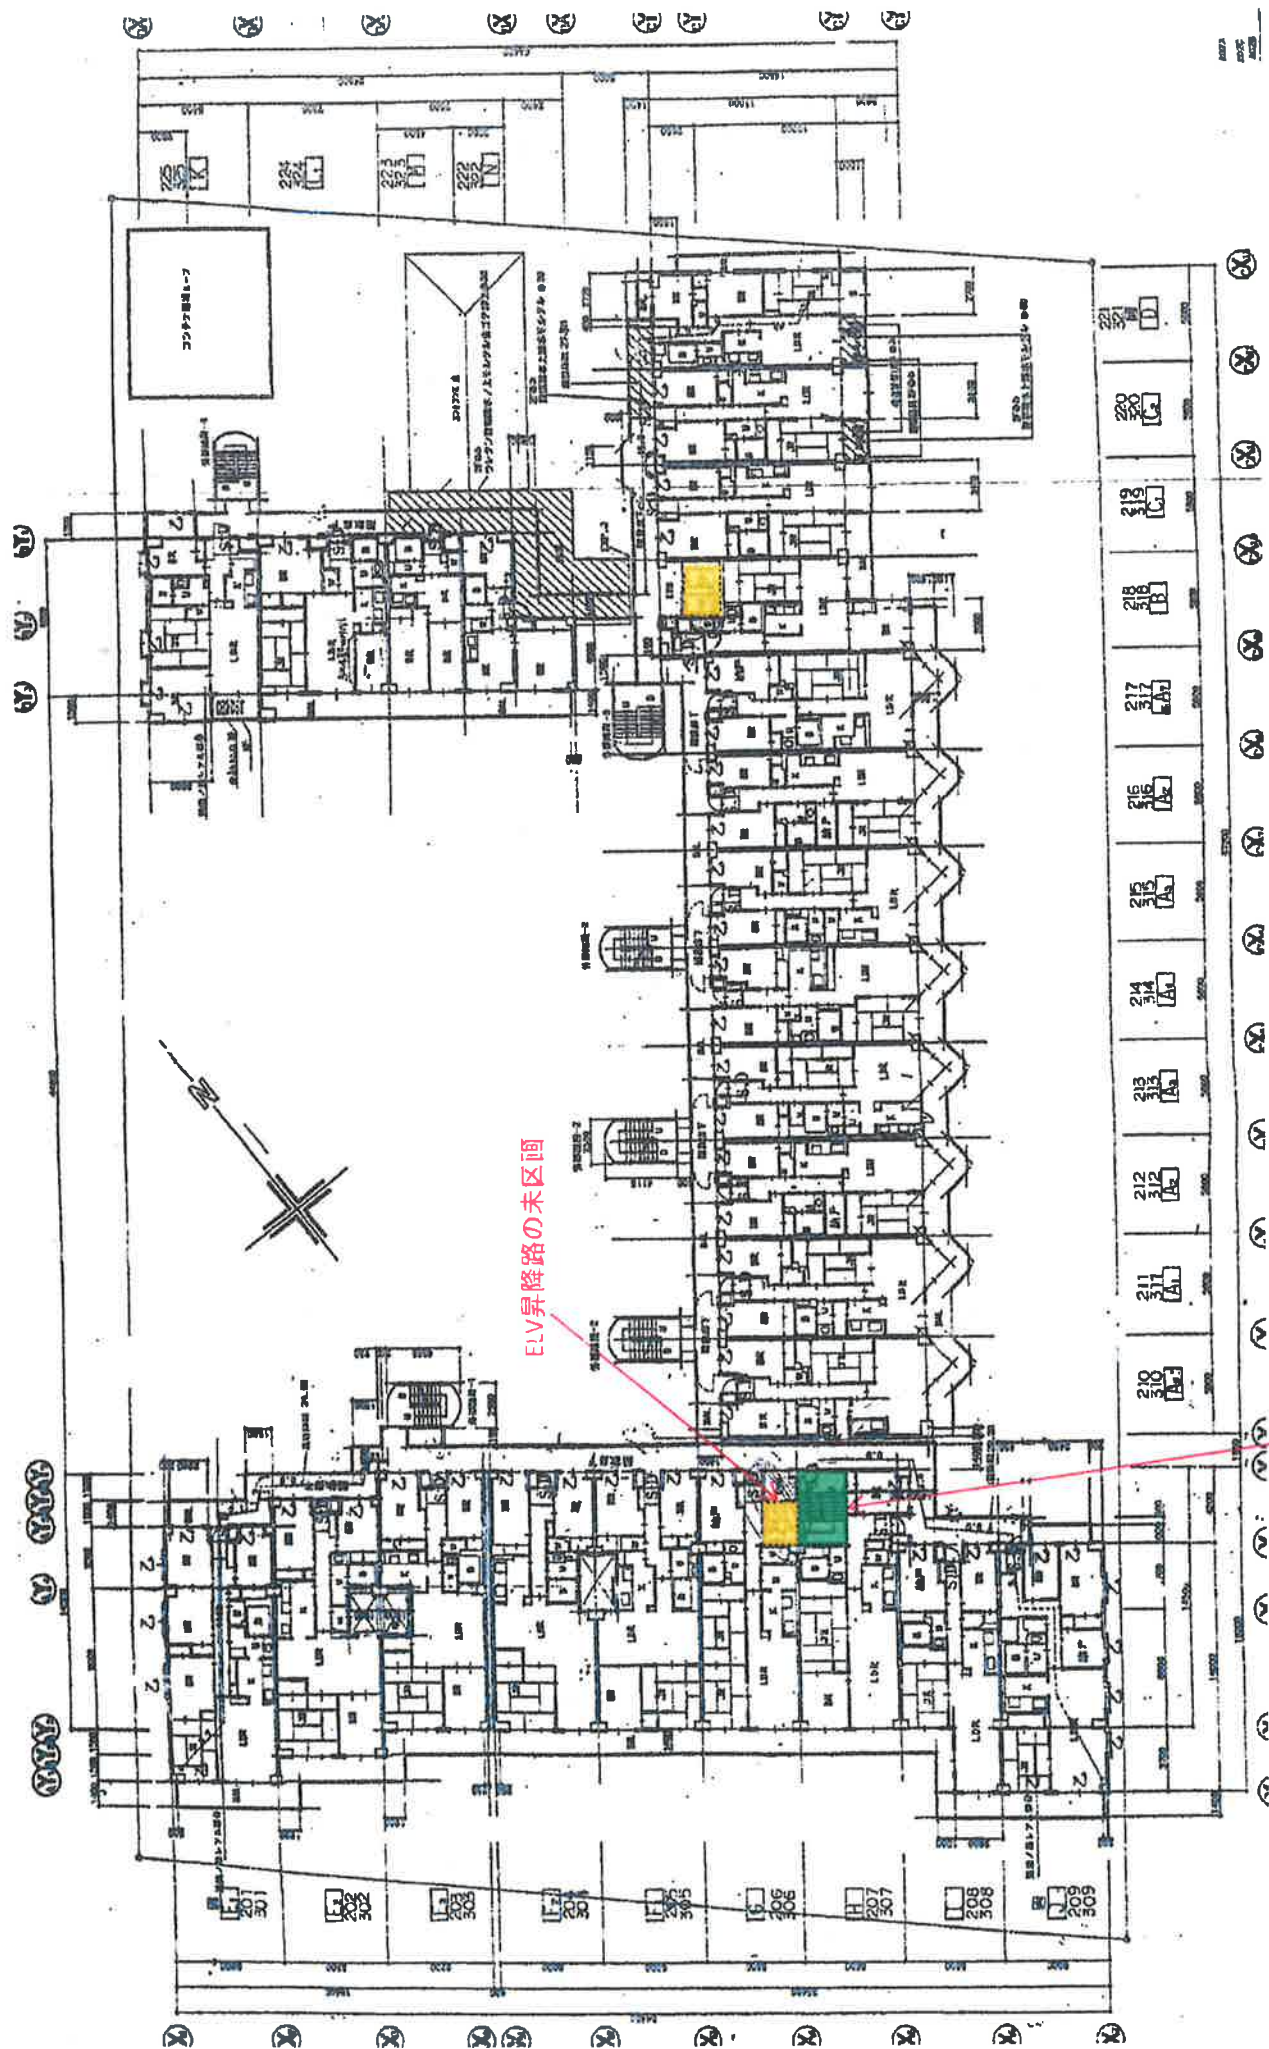
2～3階 平面図

屋内階段に手摺未設置

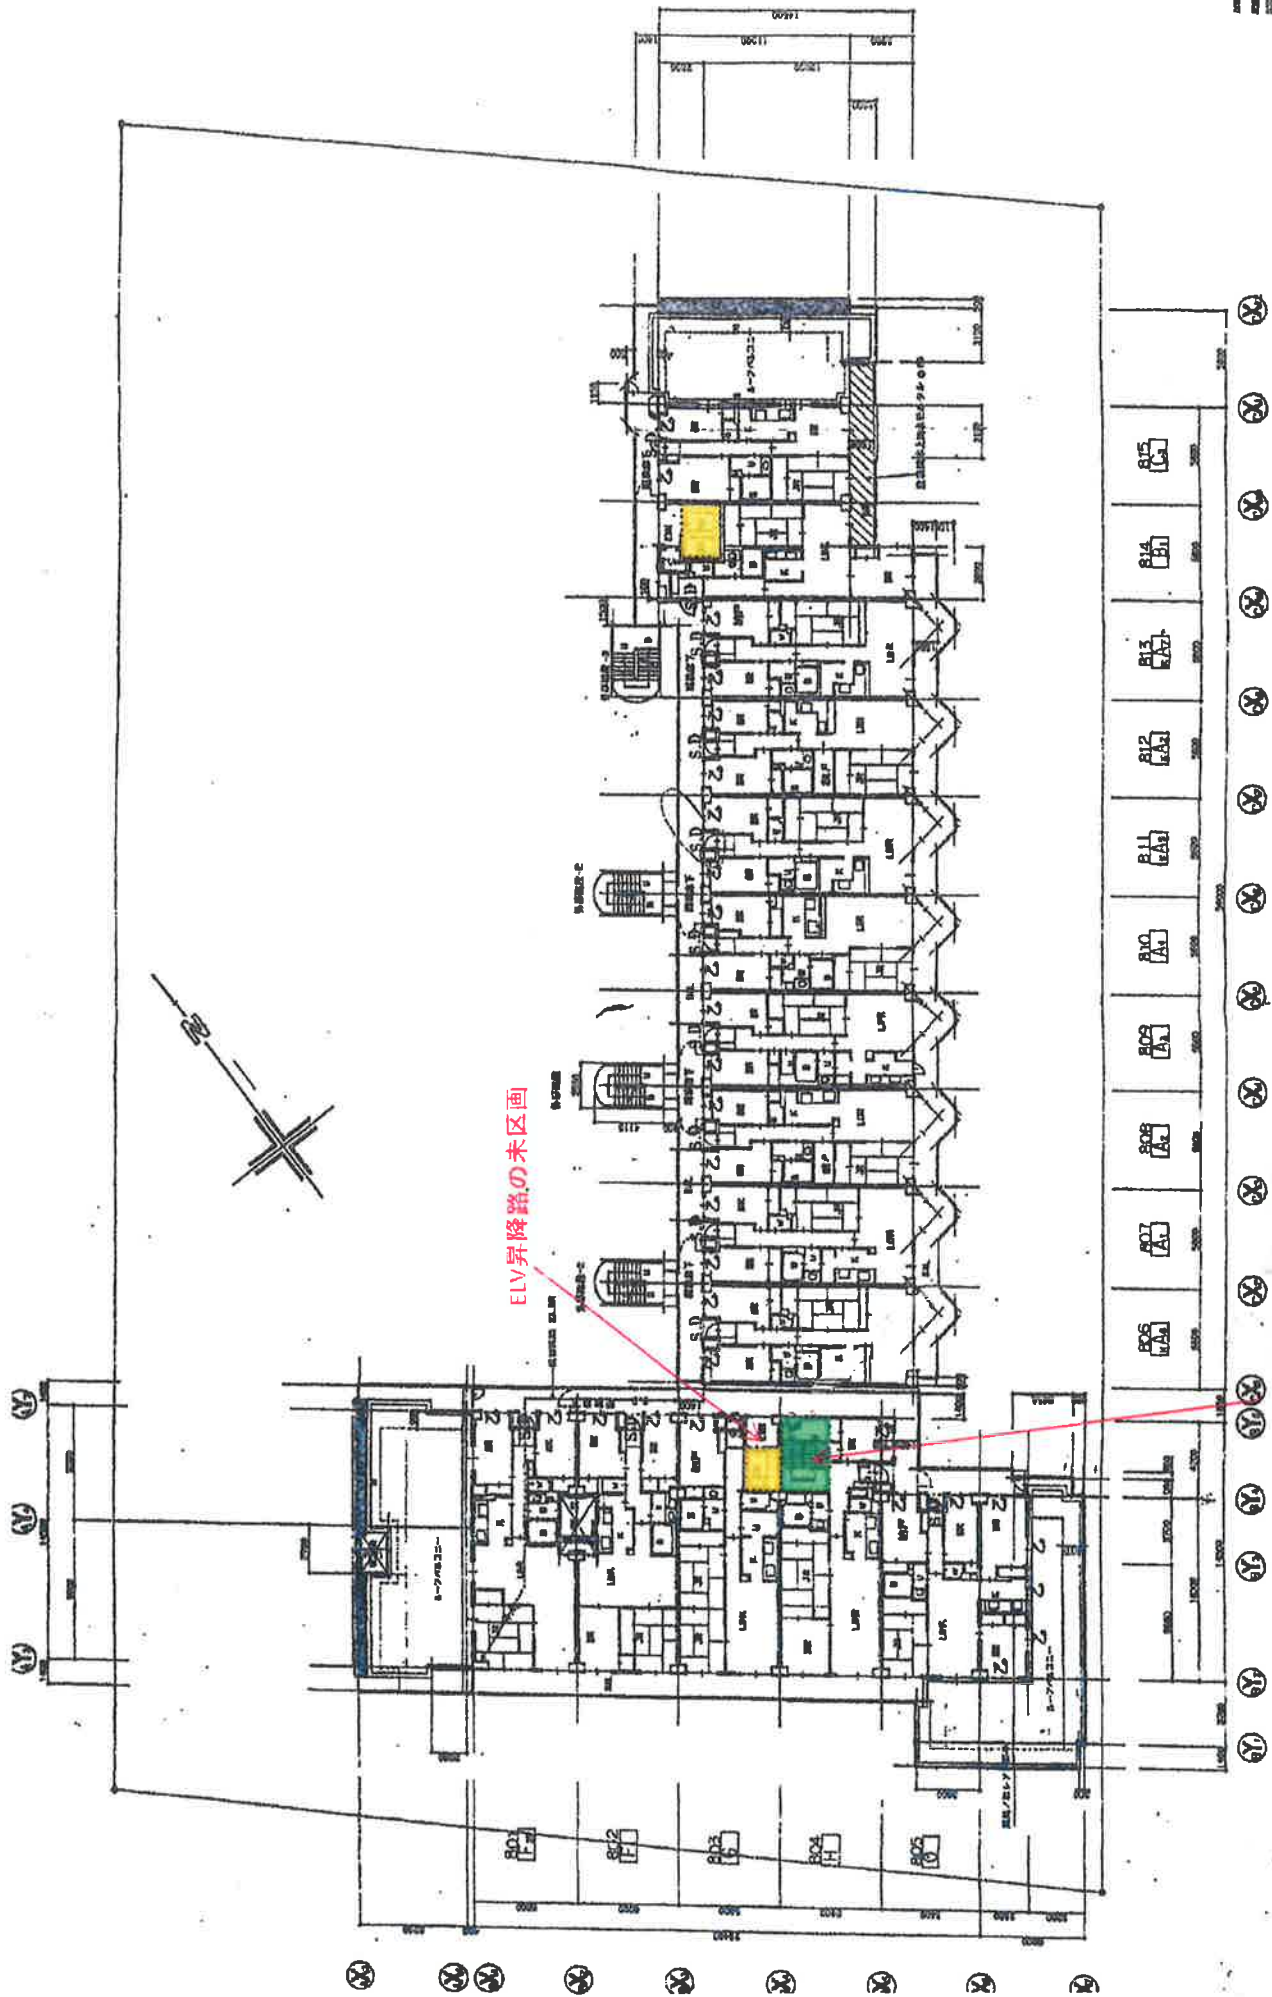
8階 平面図

屋内階段に手摺未設置

ELV昇降路の未区画

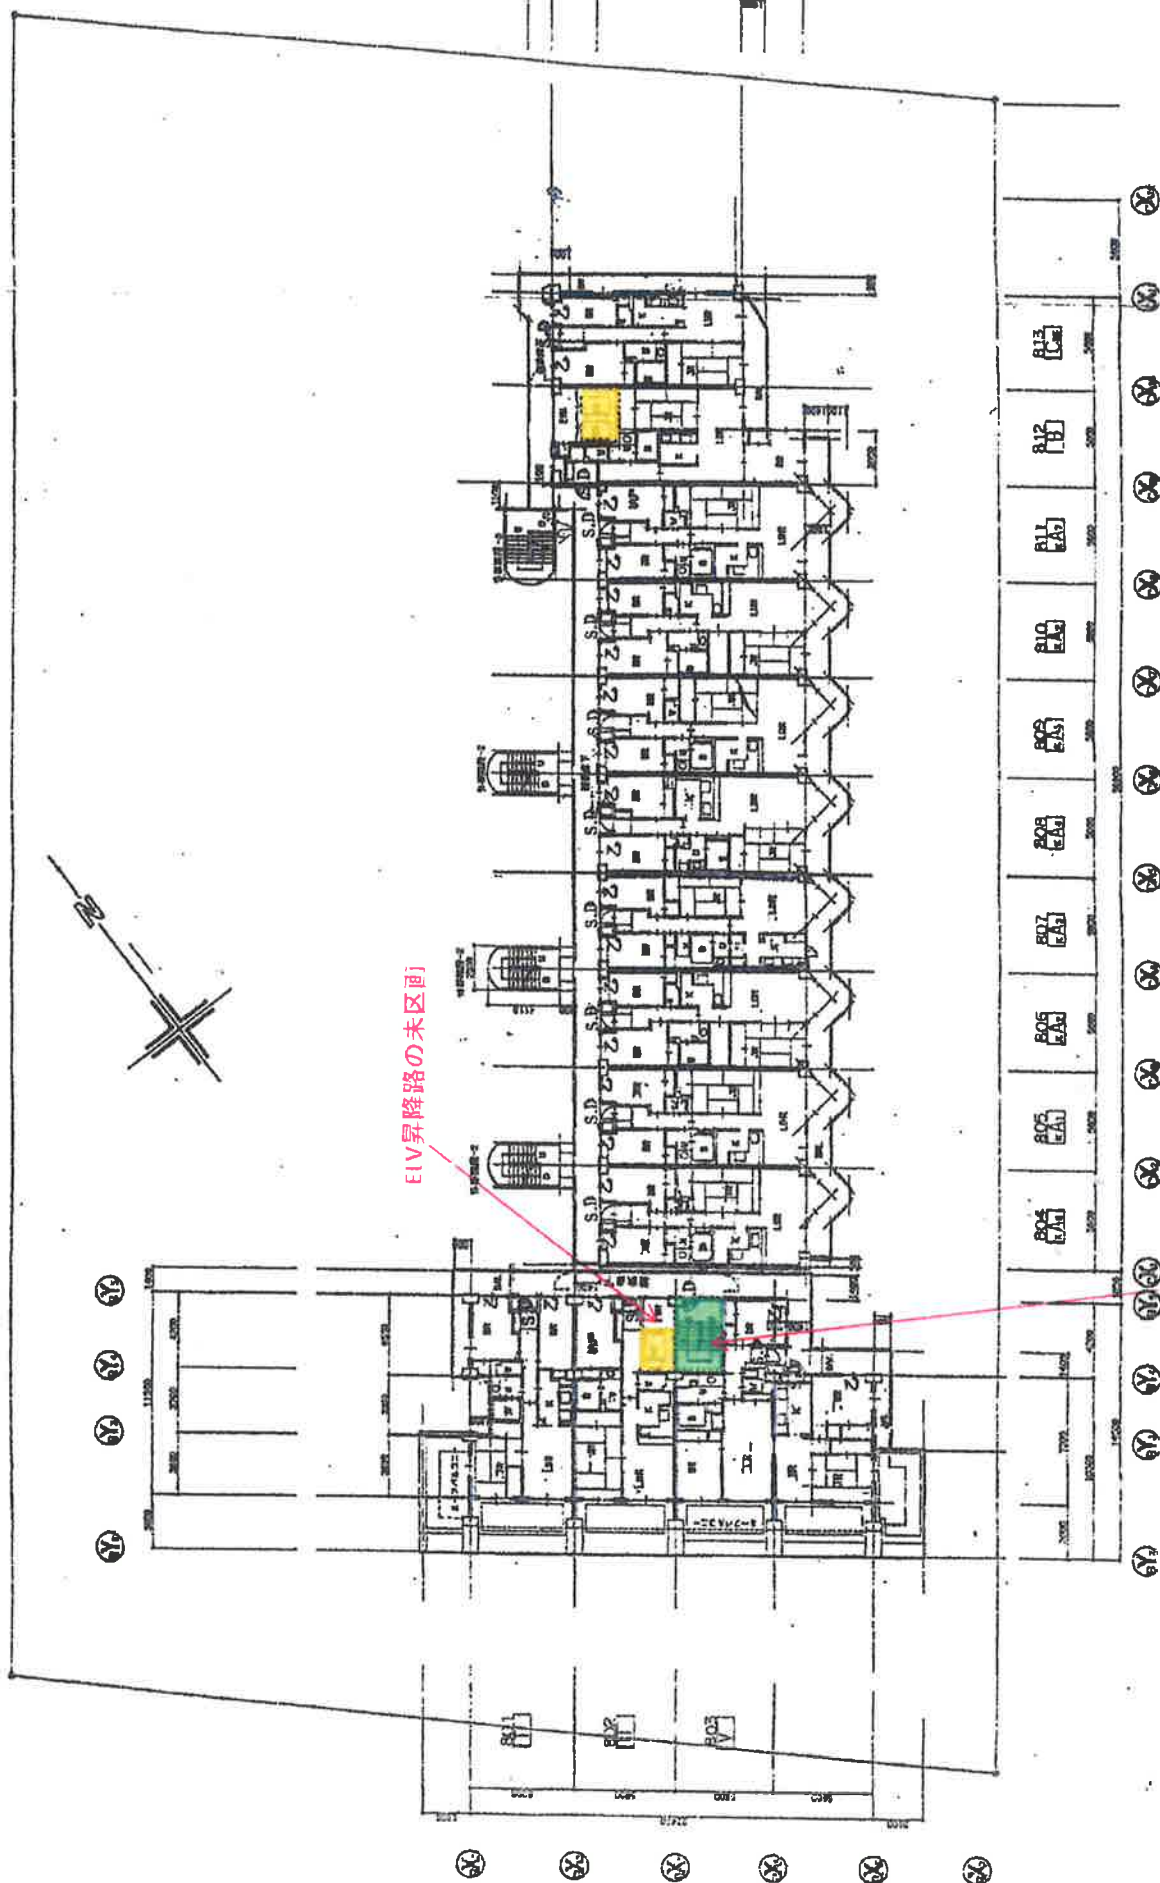
EIV昇降路の未区画

屋内階段に手摺未設置

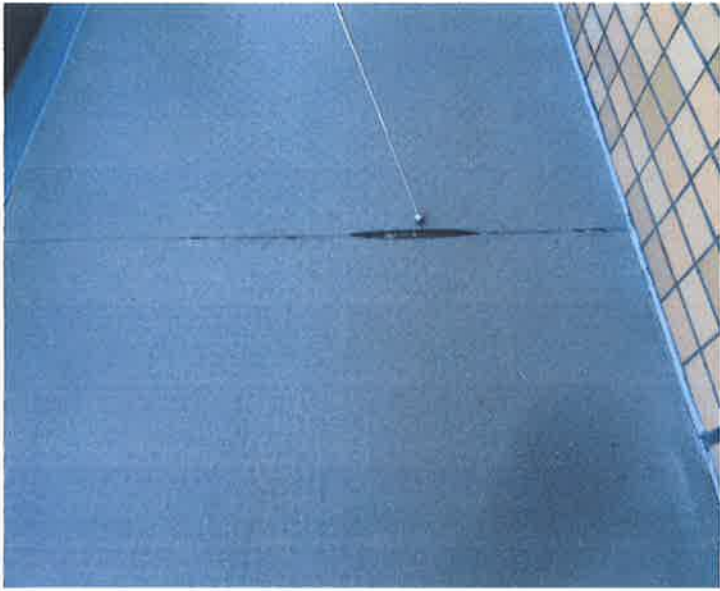
部位	番号	調査項目	調査結果
	5（4）	廊下	<input type="checkbox"/> 要是正 <input checked="" type="checkbox"/> その他

(2)		廊下	幅の確保の状況	○	○				1 2 階廊下にシートの破れが見られます
(3)			行き止まり廊下の状況						
(4)			物品の放置の状況	○				○	
(5)		出入口等	出入口等の確保の状況	○	○				
(6)			物品の放置の状況	○	○				
(7)		屋上広場	屋上広場の確保の状況

特記事項	
		12階廊下にシートの破れがあります
