調査写真報告書

調 査 名 バ-ムハツ西葛西 ごみ集積所外周歩道側 植栽アッパーライト調査

調査箇所 ごみ集積所外周歩道側 植栽アッパーライト

調査住所 東京都江戸川区西葛西3-3-13 バームハイツ西葛西

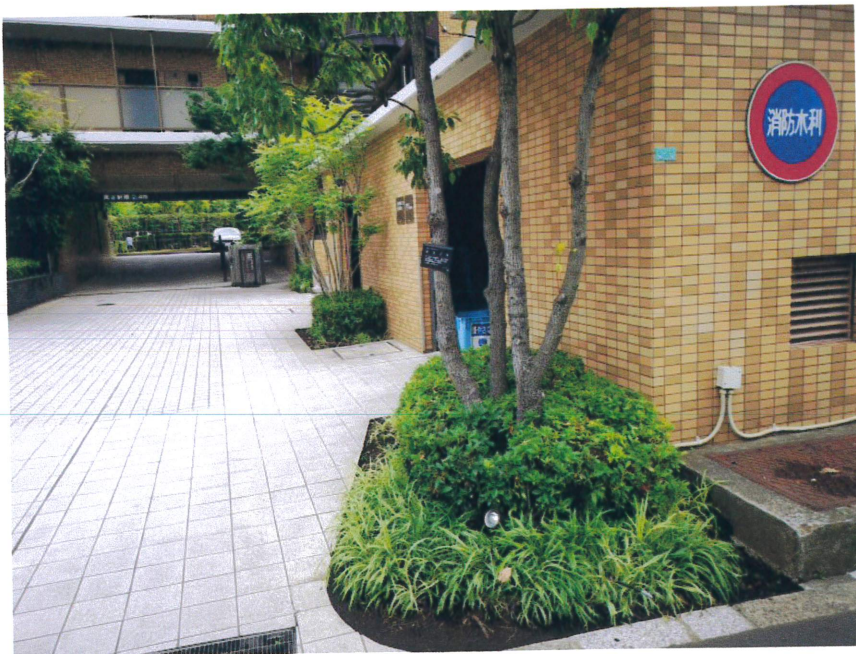
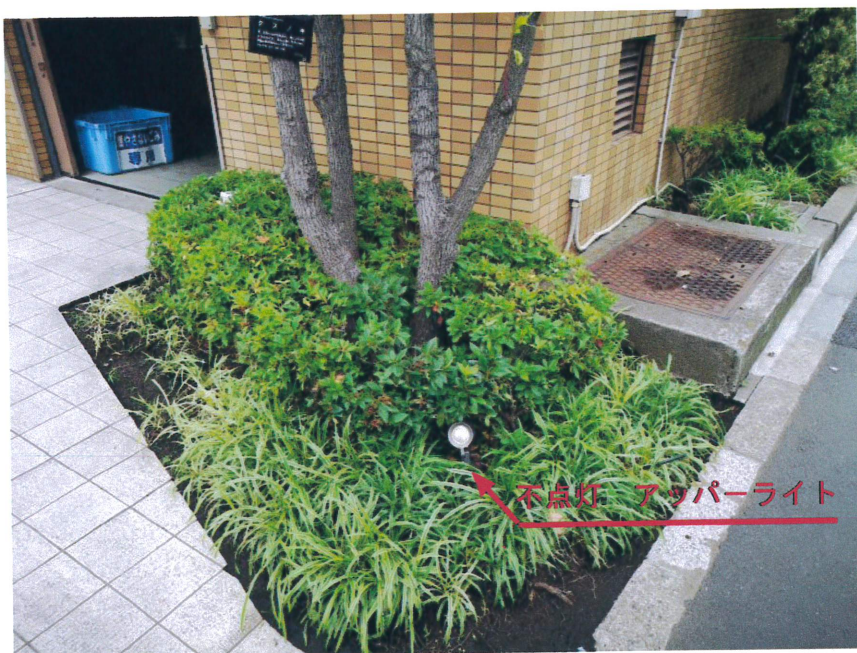
不点灯照明器具

植栽 アッパーライト

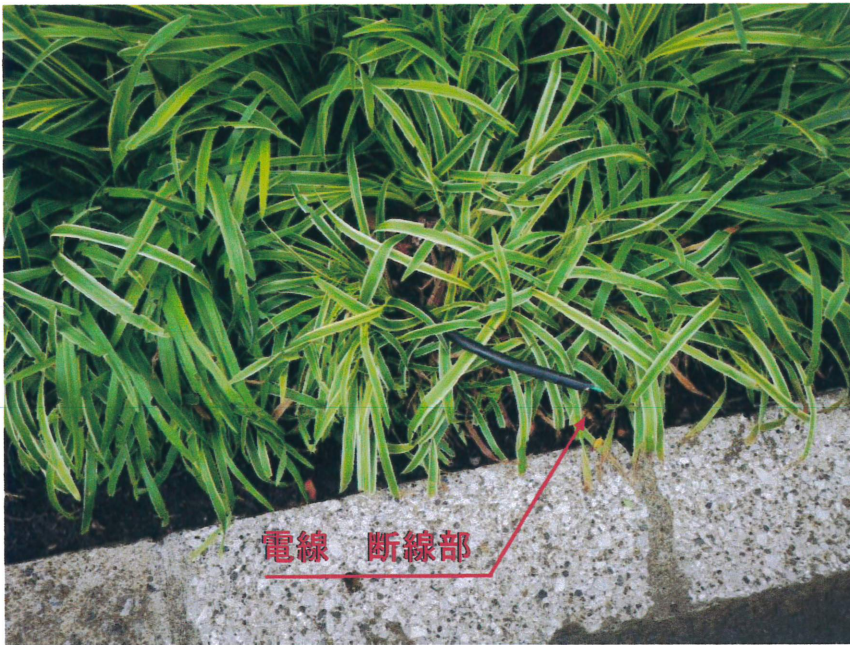
破損部調査

照明器具の電源電線に破損、切断が生じ

照明器具に接点不良や障害が及んだと思われます

① 照明器具電源側 電線断線

電源電線の改修、新規配線

植栽照明器具アッパーライトの新規設置工事が必要と思われます

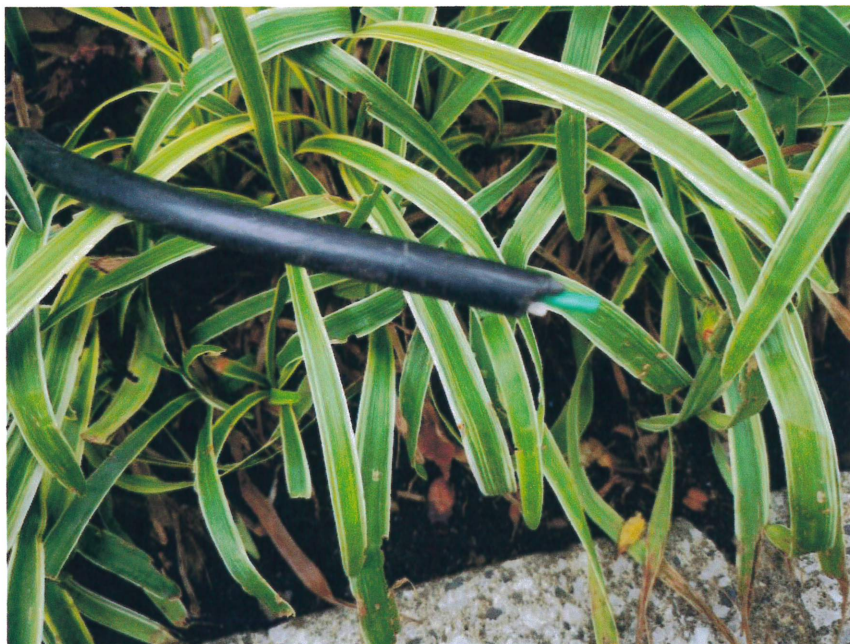
① 照明器具電源側 電線断線

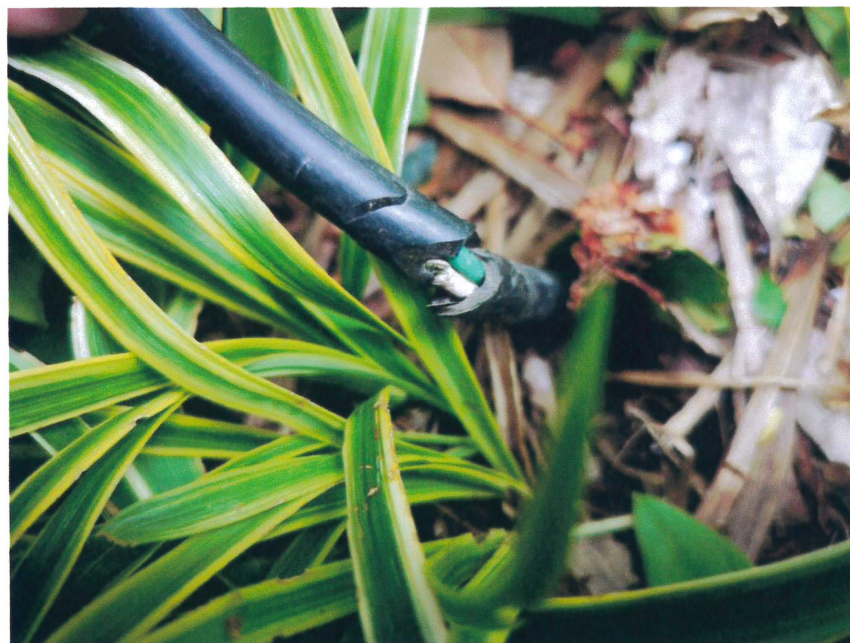
② 照明器具電源側 電線破損

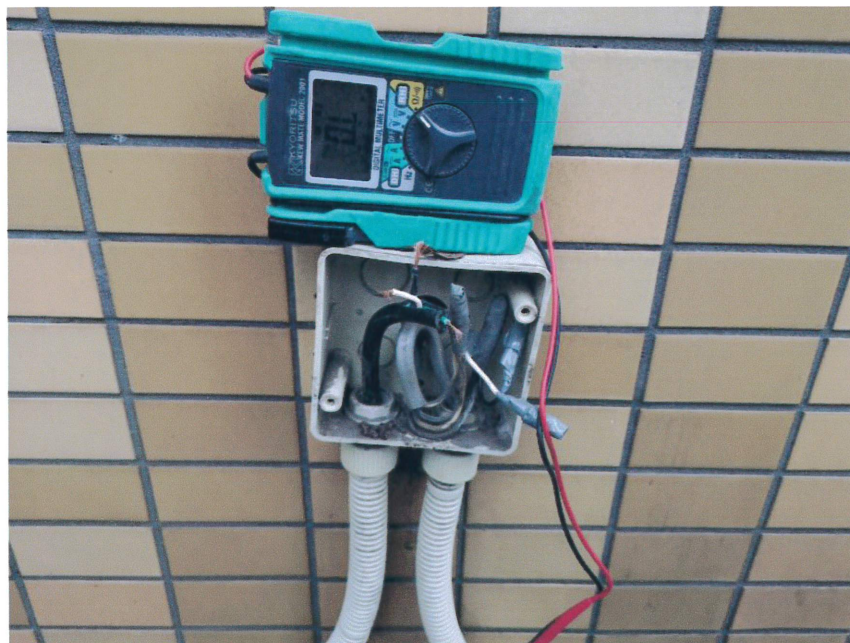
現在、事故防止の為 照明器具の電源電線は切り離しております

事故防止の為 電源切離し

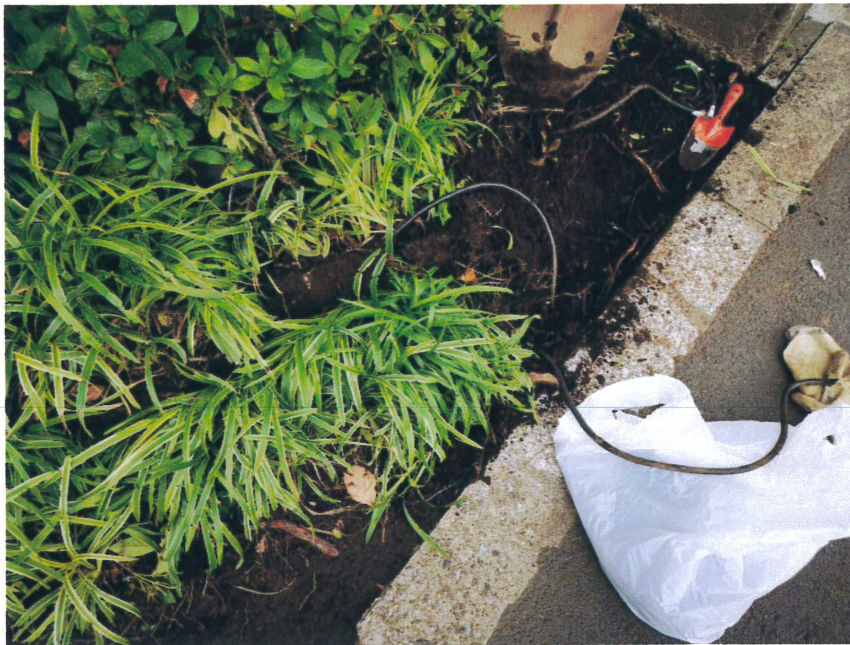
照明器具側電線 破損 断線調査

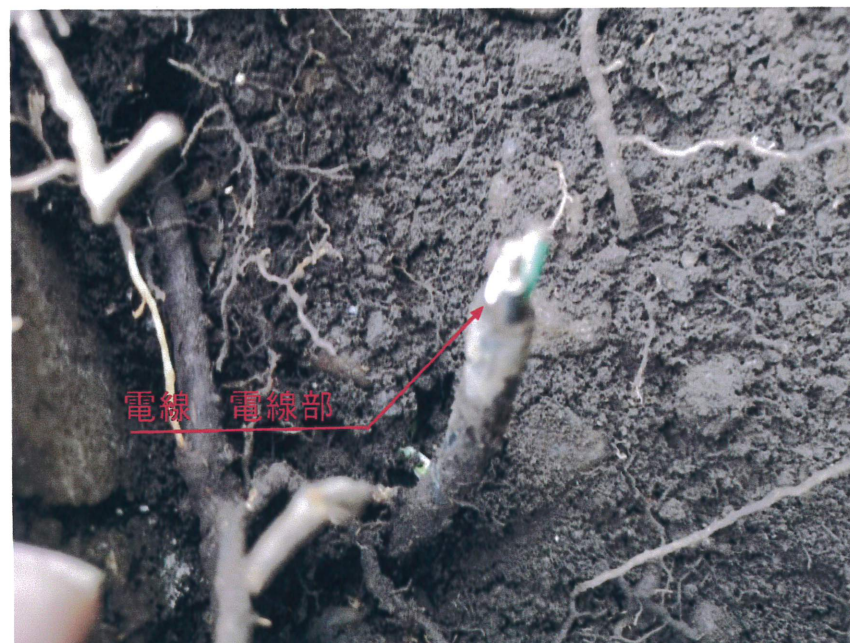
© 照明器具側 電線断線部
