## 火災受信機断線調査 完了報告書

マンション名	バームハイツ西葛西
工事内容	火災受信機断線調査
工事場所	東京都江戸川区西葛西 3-3-13
工事期間	2019年09月04日 ～ 2019年09月07日

## バームハイツ西葛西 自動火災報知設備断線調査に関してのご報告

自動火災報知設備 断線箇所における調査結果をご報告させていただきます。

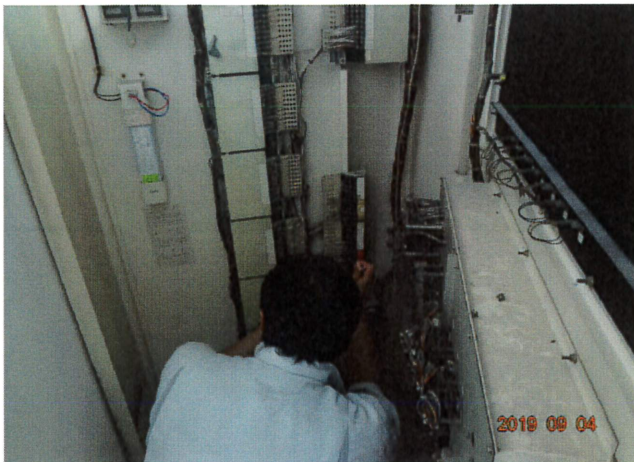
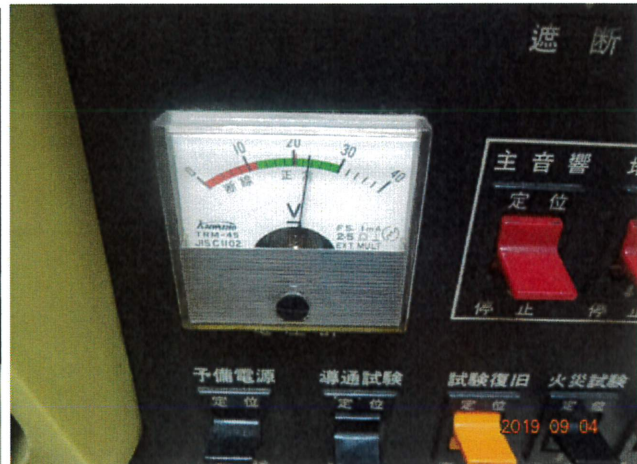
1. 管理員室内の火災受信機の内部回路の健全性(受信機が故障していないか)を確認する為、火災受信機端子盤にて断線箇所各警戒区域端子に終端抵抗を取付実施。
  - ・【#26区画】導通試験実施:結果良好(写真1・2)
  - ・【#30区画】導通試験実施:結果良好(写真3・4)
  - ・【#36区画】導通試験実施:結果良好(写真5・6)※上記調査結果、受信機内部回路は正常な事を確認できました。

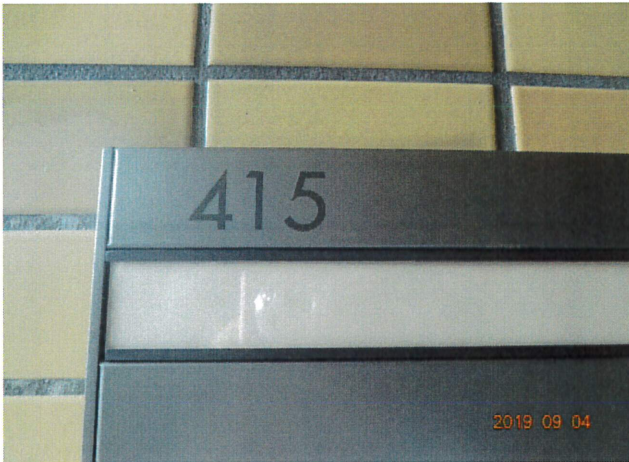
写真7

3. 415号室調査開始(写真7)
  - ・415号室居住者様にお聞きした所、内装リフォーム工事を行ったとの事。
  - ・その際に専門業者が感知器の施工したとの事。
  - ・感知器動作試験を実施したが、報告書に記載してある通り、2箇所以外は不作動を確認。(写真8)
  - ・和室設置の差動式スポット型感知器の入線口天井裏にて配線が集結していた。(写真9)

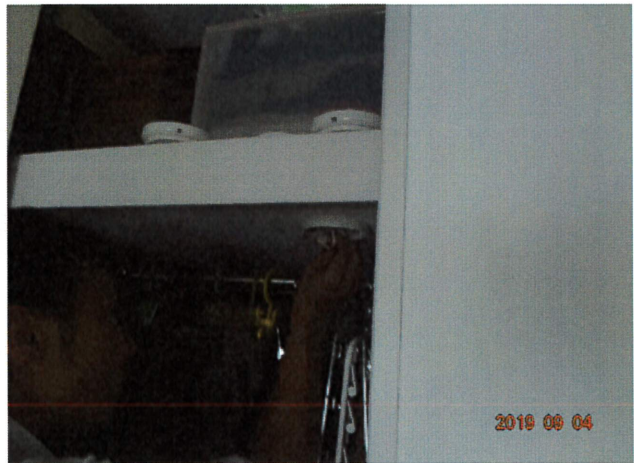
写真10

- ・配線を感知器から全て切り離し、各感知器線の導通チェックを実施。(写真10)
  - ・和室押入れの感知器に接続している配線が、どこにも繋がっていない事を確認。(写真11※矢印の箇所)
  - ・和室押入れの感知器の入線口を確認すると、未使用の警報線がある事を確認。(写真12※矢印の箇所)
  - ・上記の未使用の警報線と和室配線集結部の配線間にて導通チェックを実施。

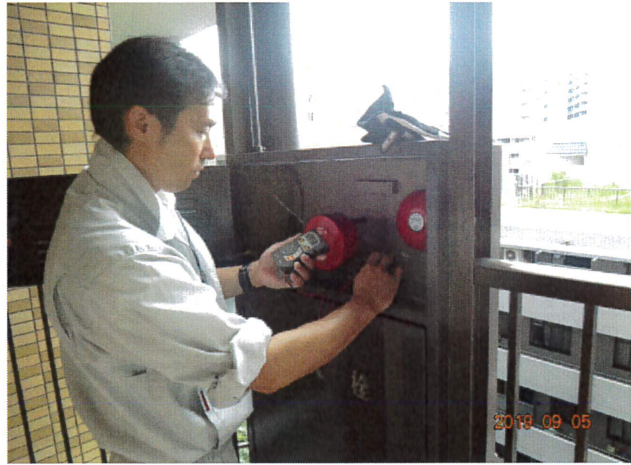
写真38

- ・総合盤を確認した結果、終端抵抗が正常に接続している事を確認。
- ・接続してある終端抵抗値を、テスターにて測定:10KΩ・・・結果良好(写真38)
- ・2次側配線(戻り配線アオ・キイ)を、テスターにて電圧測定:DC22V・・・結果良好
- ・上記項目にて、目視確認及び測定結果が良好なのに、何故導通試験が断線になるのか調査実施。
- ・2次側配線(戻りの配線アオ・キイ)には電圧DC22V程度あるが、  
上記の配線を短絡(火災発生時と同様)しても受信機に火災警報が発生しない事を確認。
- ・対象区画のどこかの部屋で、配線絶縁不良若しくは、配線の結線不良が考えられる。
- ・竣工図面の確認実施。
- ・竣工図面を確認した結果、6階(605号室)が1次側で6階(602号室)が終端側であることを確認。
- ・実際には総合盤に配線が戻ってきているので、図面と現場に相違がある事が判明。
- ・図面上では末端側になっている602号室にて異常がないか調査を開始する。

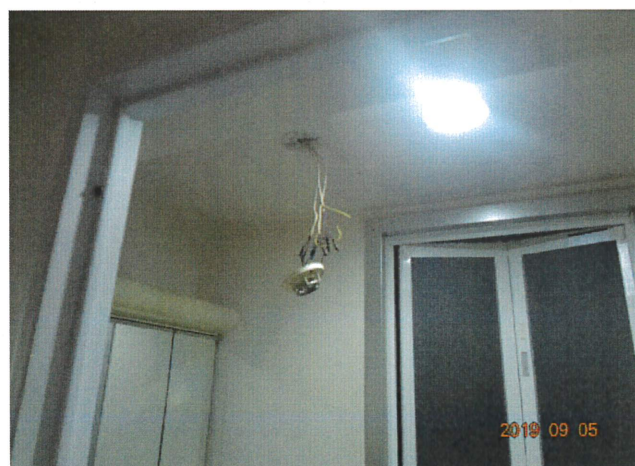
写真53

- ・604号室から配線がきている1次側の感知器線(脱衣所)の確認実施。(写真52)
- ・脱衣所の定温式スポット型感知器の配線が著しく劣化している事を目視確認。(写真53)
- ・配線に緑青発生確認。(写真54)
- ・劣化している配線の切り離しを行った後、結線実施。(写真55・56)
- ・仮結線していた、総合盤の終端抵抗結線実施。(写真57)
- ・受信機にて回路導通試験を行った結果、正常範囲を示した。
- ・異常個所の判明及び改修完了。
- ・全数感知器動作試験実施:結果良好。(写真58・59)

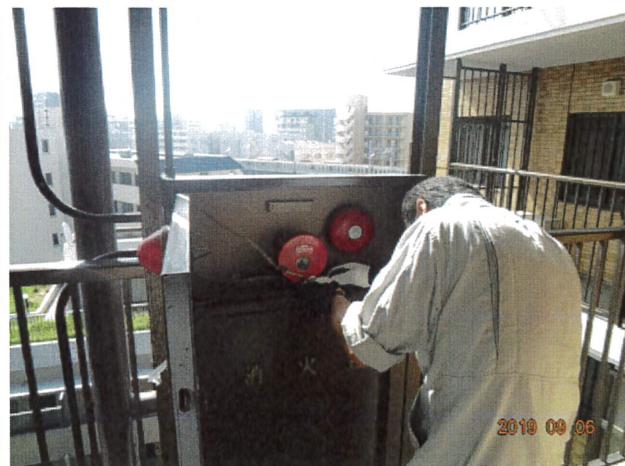
写真60

- ・竣工図面を確認した結果、8階(806号室)が1次側で8階(805号室)が終端側であることを確認。
- ・先日の調査により、終端抵抗は図面通りではない事を把握していた為、まずは総合盤の確認を実施。(写真60)
- ・確認した結果、やはり終端抵抗が総合盤にある事を確認。(写真61)
- ・配線と終端抵抗に緑青発生確認。(写真62・63)
- ・接続してある終端抵抗値を、テスターにて測定:0MΩ・・・結果不合格(写真64)
- ・新品の終端抵抗を取付実施。(写真65)
- ・受信機にて回路導通試験を行った結果、正常範囲を示した。(写真66・67)
- ・異常個所の判明及び改修完了。

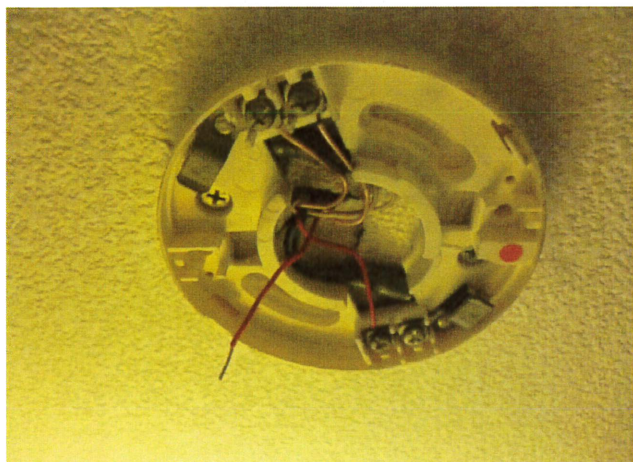
写真79

- ・全て正常に動作。(写真78)
- ・任意の感知器線を離線したが、断線検出しない。(写真79)

- ・調査3日目の内容にて受信機では断線検出及び回路導通試験良好の為、3部屋の何処かで、配線が分岐している(送り配線になっていない)可能性がある。
- ・806号室は竣工当初の配線・感知器が設置。
- ・807号室は竣工当初の配線・感知器が設置。
- ※806・807号室が送り配線になっていない場合、送り配線になっていない事が考えられる。
- ・803号室は内装リフォーム工事している形跡がありました。
- ※803号室が送り配線になっていない場合、リフォーム工事時、何らかの原因により、送り配線になっていない事が考えられる。
- ・送り配線になっていない場合は、送り配線にする必要がある。
- 配線が天井裏で結線している場合などは、配線を引き直す等の工事を実施する必要がある。

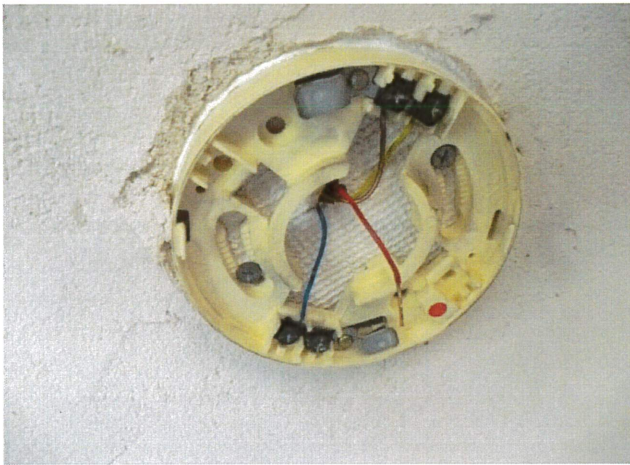
写真85

- ・全て正常に動作。(写真84)
- ・任意の感知器線を離線したが、断線検出しない。(写真85)

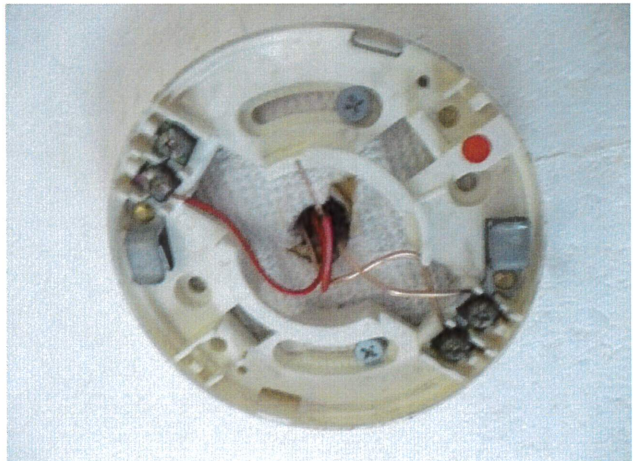
写真88

- ・全て正常に動作。(写真87)
- ・任意の感知器線を離線したが、断線検出しない。(写真88)
