バームハイツ西葛西 管理組合 御中

建物点検 報告書

バームハイツ西葛西 32年目点検

【 点検実施日 2018年1月24日 】

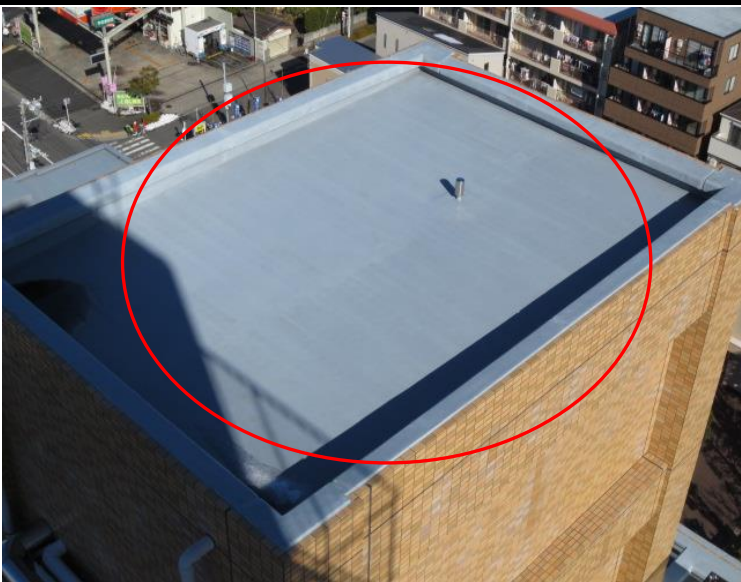
部 位	塔屋 屋上 エレベーターシャフト屋根 ウレタン防水層	写 真 7

状況:	塗膜劣化が見られます。		
ご提案:	防水性能保全の為、進行状況によりウレタン塗装をお勧めします。		
評価	今回 ☆☆☆	前回 ☆☆☆

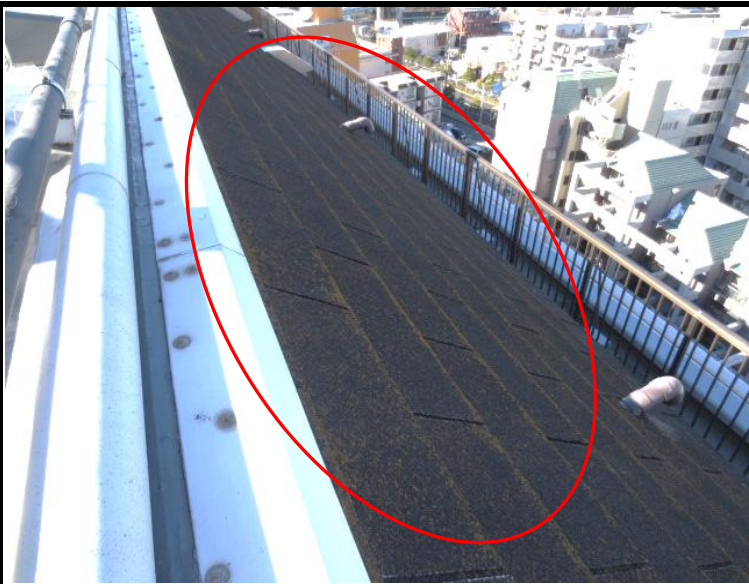
部 位	最上階 屋上 パラペット・斜壁 アスファルトシングル葺き	写 真 10

状況:	劣化が見られます。 (他にも見られます)		
ご提案:	防水性能保全の為、進行状況 により補修をお勧めします。		
評価	今回 ★★☆		
	前回 ★★☆

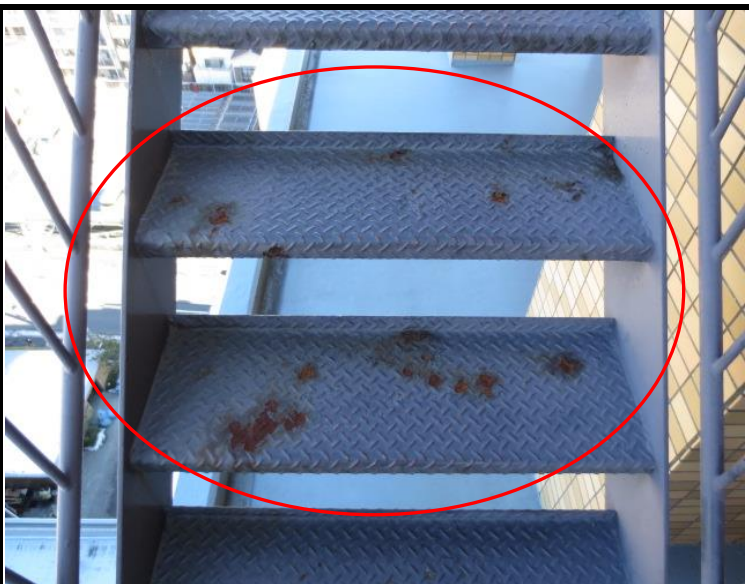
部 位	最上階 屋上 塔屋 外階段踏面	写 真 11

状況:	錆・腐食が見られます。		
ご提案:	基材保護の為、進行状況により 錆処理後に塗装をお勧めし ます。		
評価	今回 ★★☆		
	前回 ★★☆

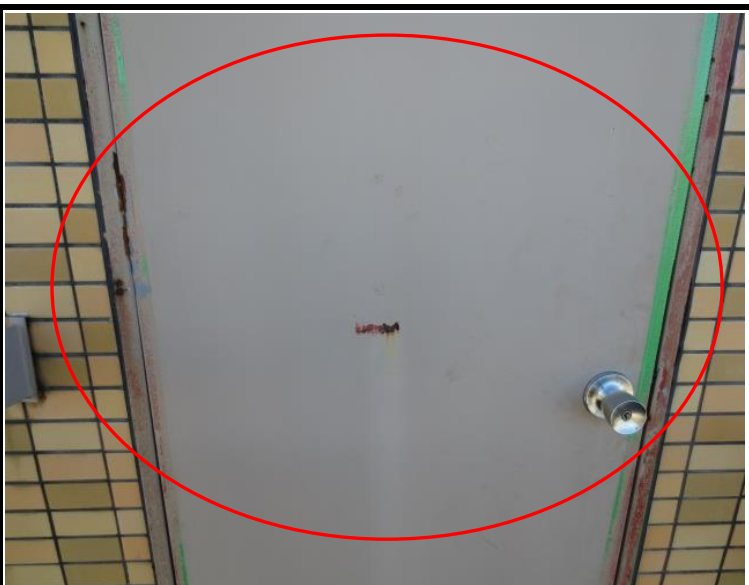
部 位	塔屋 エレベーター機械室扉・枠	写 真 12

状況:	錆・腐食・塗装剥れが見られま す。		
ご提案:	基材保護の為、進行状況により 錆・腐食処理後に塗装をお勧 めします。		
評価	今回 ★★☆		
	前回 ★★☆

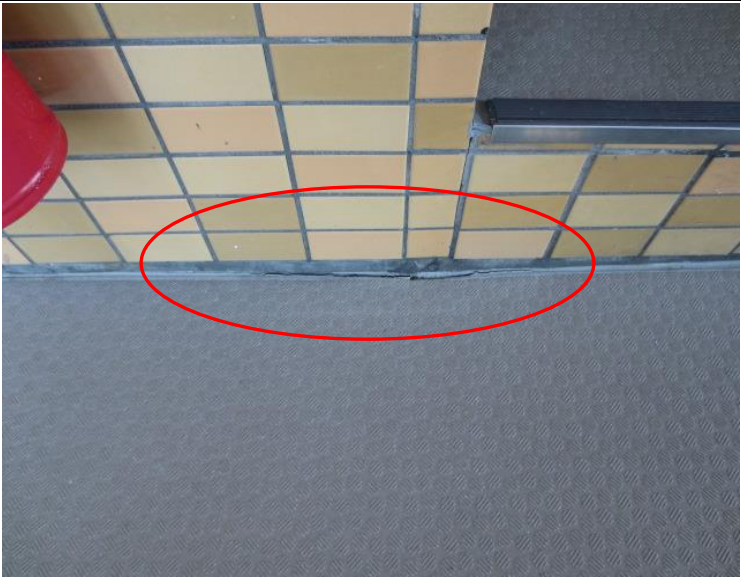
部 位	13階 1304号室 ポーチ・床 長尺塩ビシート端部	写 真 19

状況	シール劣化・破断が見られます。 (他にも見られます)		
ご提案	機能保全の為、進行状況により補修をお勧めします。		
評価	今回 ★★☆	前回 ★★☆

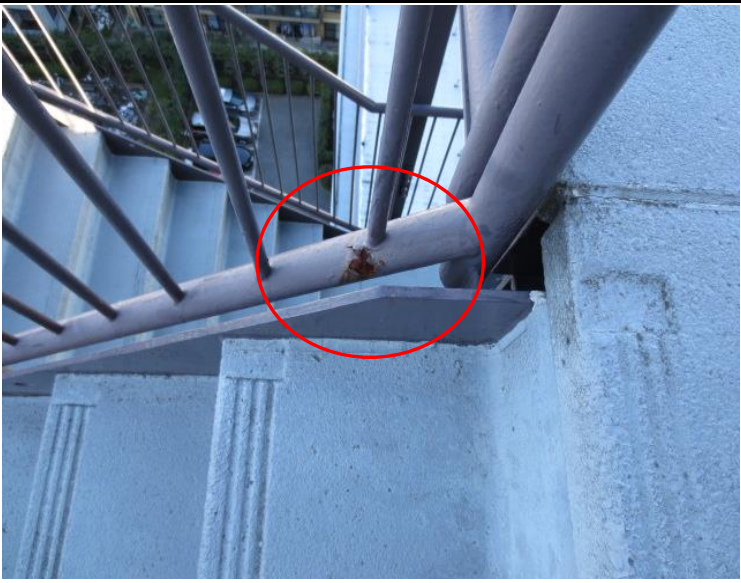
部 位	13階 1304号室前 外階段・手摺	写 真 20

状況	錆・腐食が見られます。 (他にも見られます)		
ご提案	基材保護の為、進行状況により錆・腐食処理後に塗装をお勧めします。		
評価	今回 ★★☆	前回 ★★☆

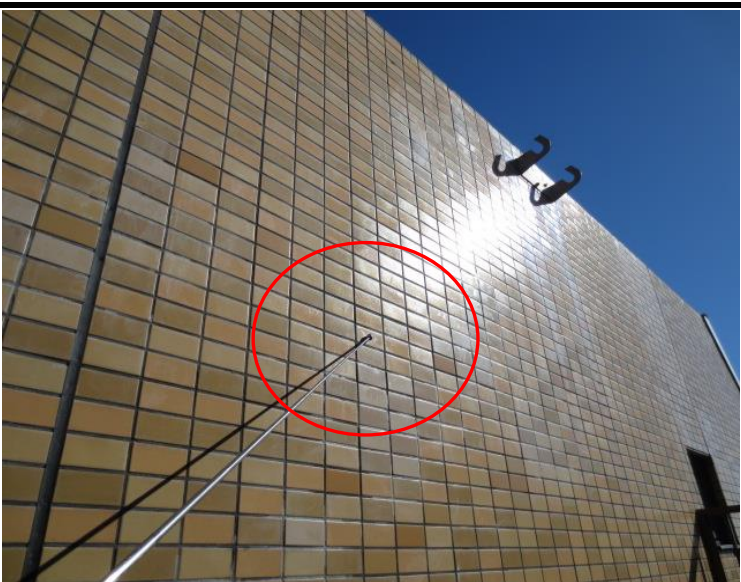
部 位	13階 1301号室前 外壁タイル	写 真 23

状況:	浮きが見られます。 (他にも見られます)		
ご提案:	躯体保全の為、進行状況により補修をお勧めします。		
評価	今回 ★★☆	前回 ★★☆

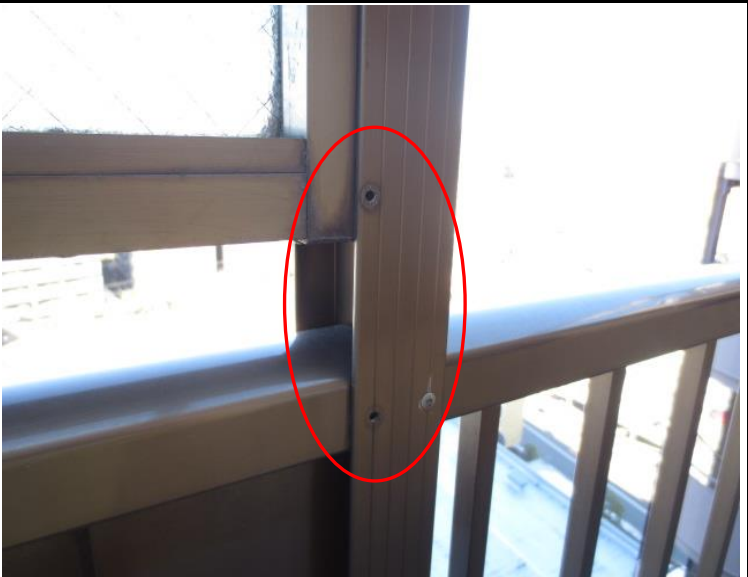
部 位	12階 1206号室前 開放廊下・防風板支柱	写 真 29

状況:	リベット外れが見られます。 (他にも見られます)		
ご提案:	機能保全の為、補修をお勧めします。		
評価	今回 ★★☆	前回 ★★☆

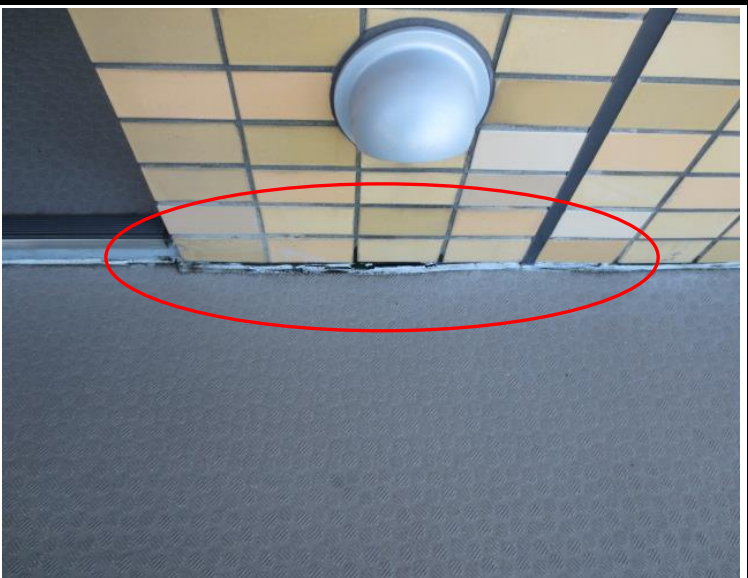
部 位	12階 1207号室前 開放廊下・床 長尺塩ビシート端部	写 真 30

状況:	シール劣化・破断が見られます。 (他にも見られます)		
ご提案:	機能保全の為、補修をお勧めします。		
評価	今回 ★★☆	前回 ★★☆

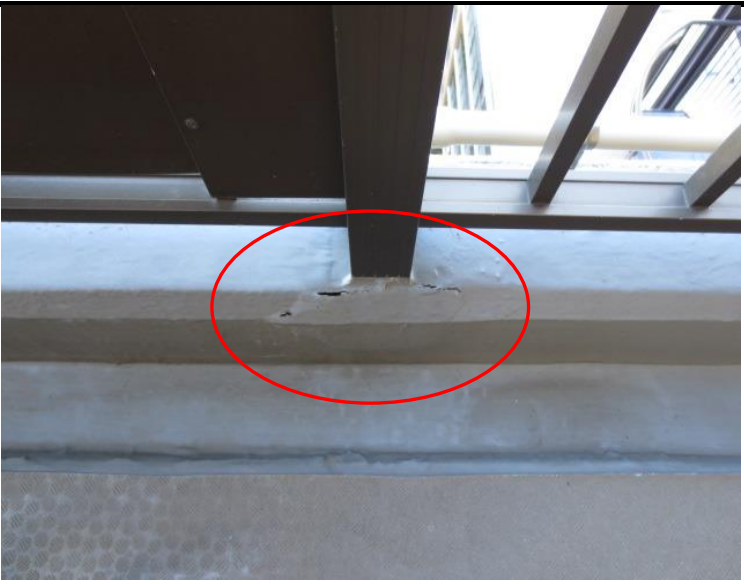
部 位	12階 1207号室前 開放廊下・手摺下立上り	写 真 31

状況:	クラックが見られます。 (他にも見られます)		
ご提案:	躯体保全の為、進行状況により補修をお勧めします。		
評価	今回 ★☆☆		
	前回 ★☆☆

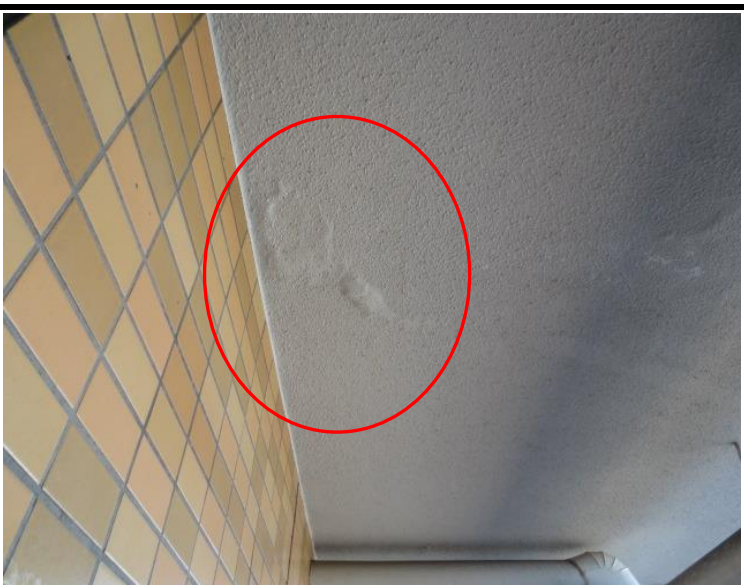
部 位	12階 1207号室前 開放廊下・天井	写 真 33

状況:	塗膜膨れが見られます。 (他にも見られます)		
ご提案:	躯体保全の為、進行状況により補修をお勧めします。		
評価	今回 ★☆☆		
	前回 ★☆☆

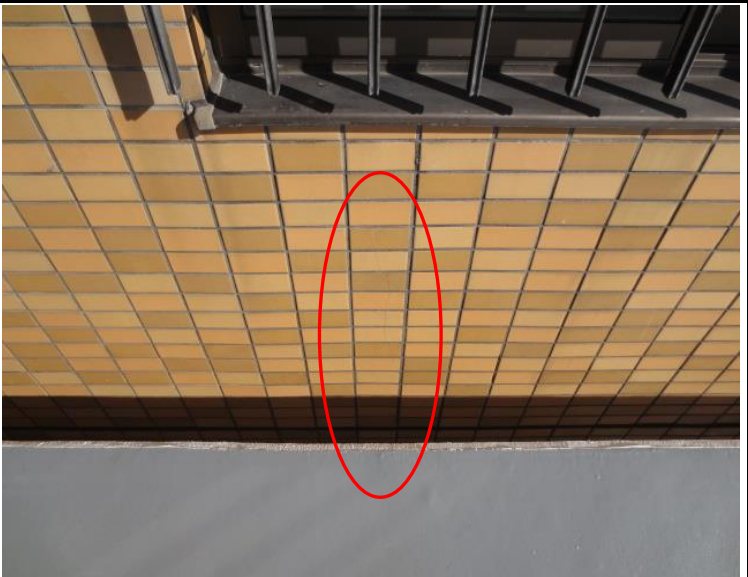
部 位	12階 1201号室 外壁タイル	写 真 35

状況:	ひび割れが見られます。 (他にも見られます)		
ご提案:	躯体保全の為、進行状況により補修をお勧めします。		
評価	今回 ★★★		
	前回 ★★★

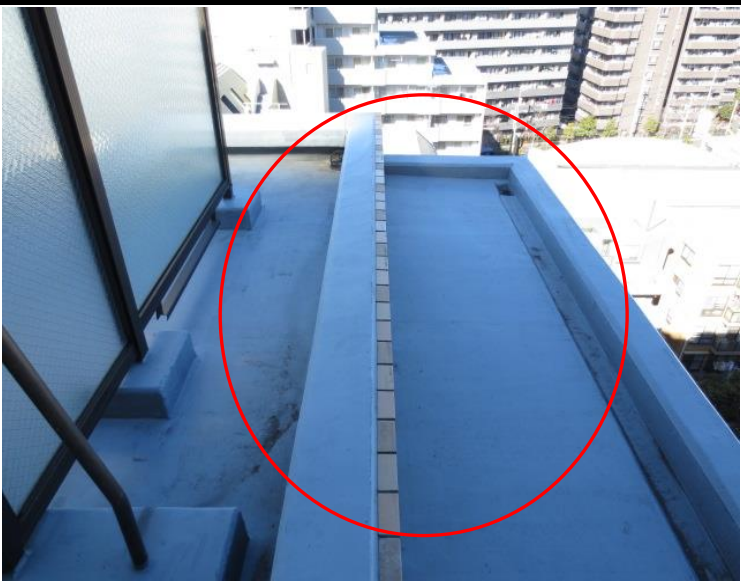
部 位	11階 1101号室 ルーフバルコニー ウレタン防水層	写 真 37

状況:	塗膜劣化が見られます。		
ご提案:	防水性能保全の為、進行状況によりウレタン塗装をお勧めします。		
評価	今回 ★★★	前回 ★★★

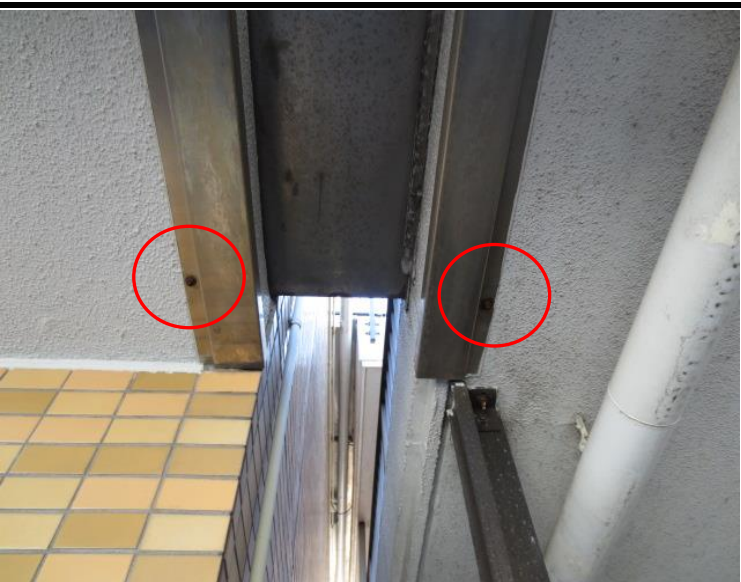
部 位	11階 1101号室 開放廊下・天井 エキスパンションジョイント金物 固定ボルト・ナット	写 真 38

状況:	錆が見られます。 (他にも見られます)		
ご提案:	機能保全の為、進行状況により交換をお勧めします。		
評価	今回 ★★★	前回 ★★★

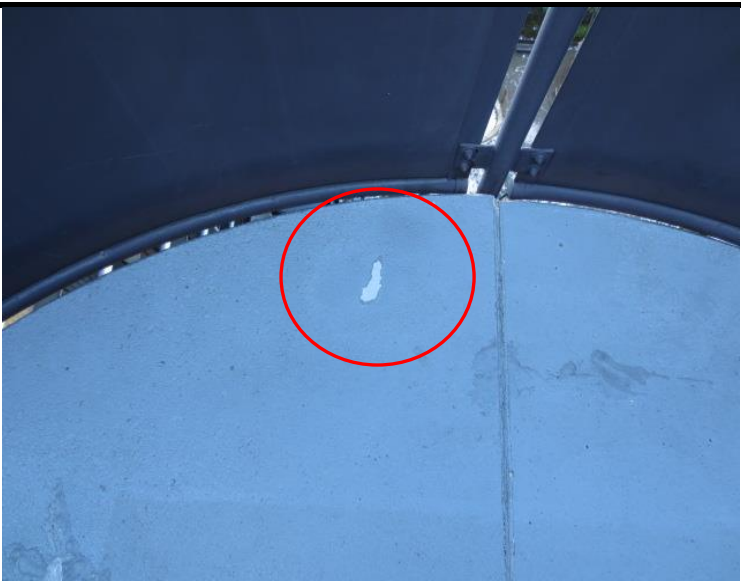
部 位	11階 1103号室前 外階段・踊場床 (11～10階)	写 真 39

状況:	塗膜剥れが見られます。 (他にも見られます)		
ご提案:	機能保全の為、進行状況により補修をお勧めします。		
評価	今回 ★★★	前回 ★★★

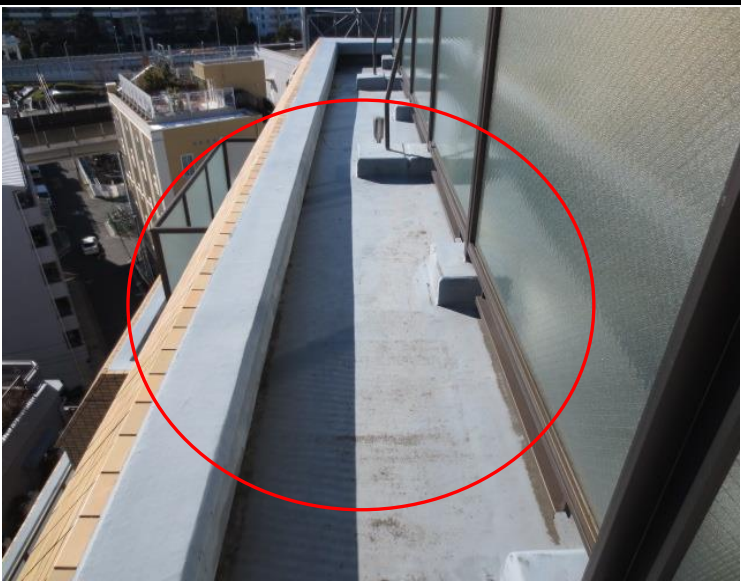
部 位	11階 1102号室 ルーフバルコニー ウレタン防水層	写 真 44

状況:	塗膜劣化が見られます。		
ご提案:	防水性能保全の為、進行状況によりウレタン塗装をお勧めします。		
評価	今回 ★★☆	前回 ★★☆

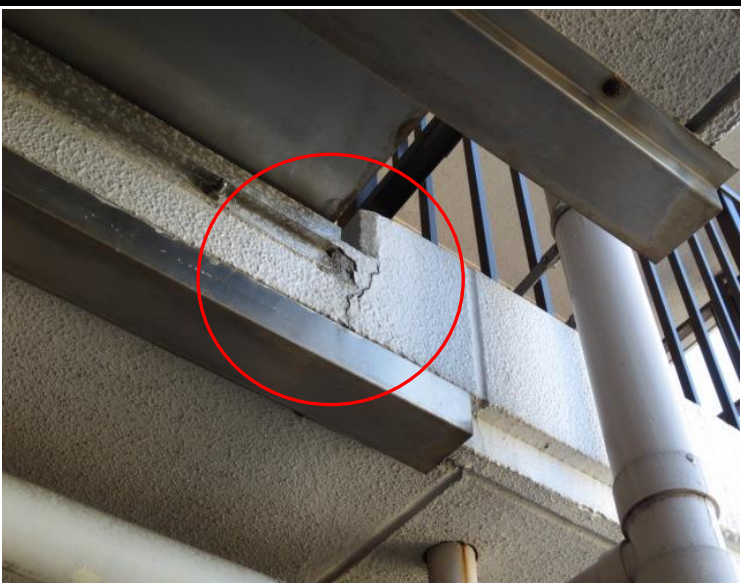
部 位	10階 1002号室前 開放廊下・天井 エキスパンションジョイント部	写 真 45

状況:	クラックが見られます。		
ご提案:	躯体保全の為、進行状況により補修をお勧めします。		
評価	今回 ★★☆	前回 ★★☆

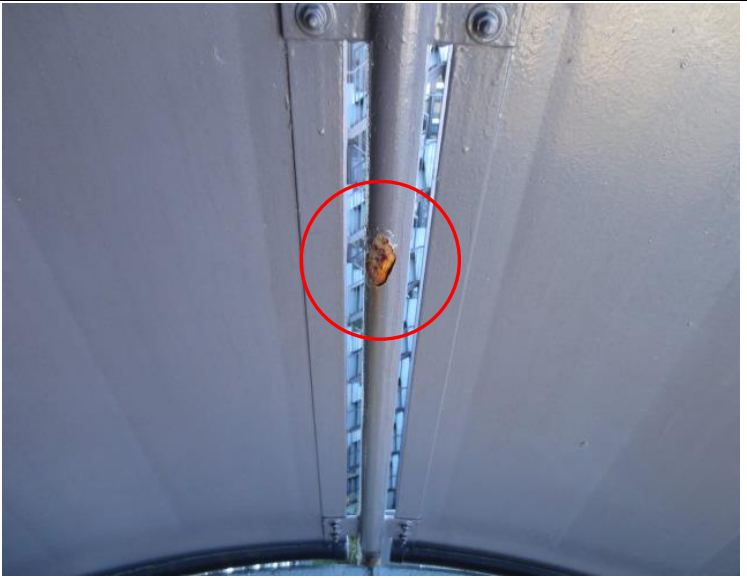
部 位	9階 912号室前 外階段・踊場手摺支柱 (9～8階)	写 真 55

状況:	錆・腐食が見られます。 (他にも見られます)		
ご提案:	基材保護の為、進行状況により錆・腐食処理後に塗装をお勧めします。		
評価	今回 ★★☆	前回 ★★☆

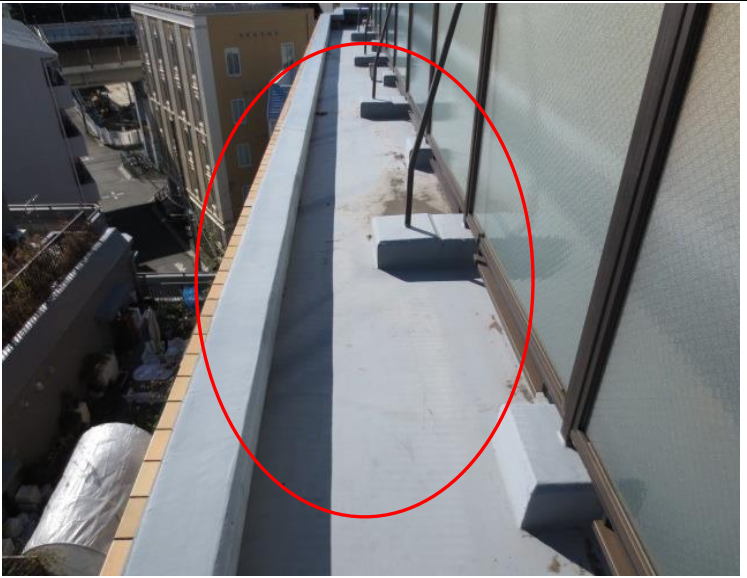
部 位	8階 805号室 ルーフバルコニー ウレタン防水層	写 真 64

状況	塗膜劣化が見られます。		
ご提案	防水性能保全の為、進行状況によりウレタン塗装をお勧めします。		
評価	今回 ★☆☆	前回 ★☆☆

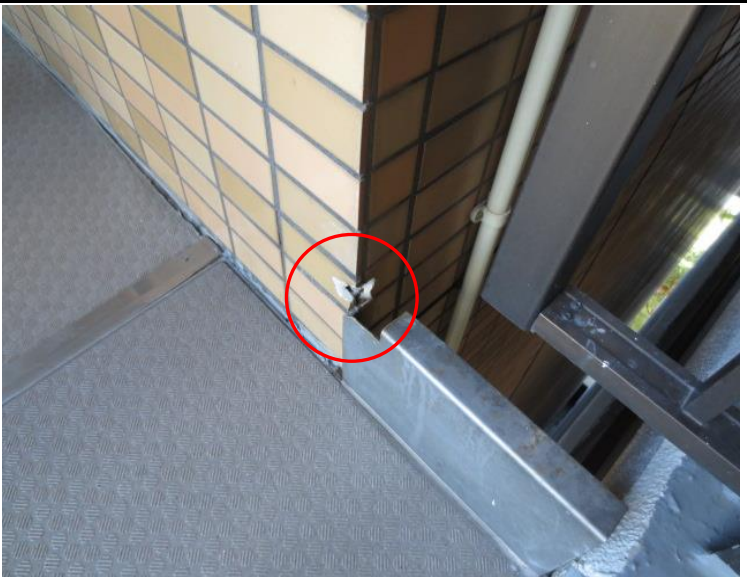
部 位	7階 708号室前 開放廊下・壁タイル	写 真 65

状況	欠損が見られます。		
ご提案	機能保全の為、進行状況により補修をお勧めします。		
評価	今回 ★☆☆	前回 ★☆☆

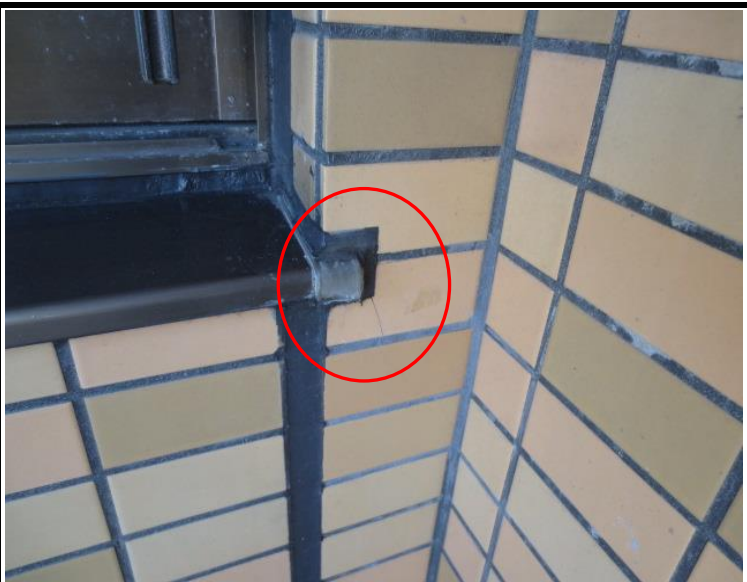
部 位	7階 706号室前 開放廊下・壁タイル	写 真 77

状況:	ひび割れが見られます。 (他にも見られます)		
ご提案:	躯体保全の為、進行状況により補修をお勧めします。		
評価	今回 ★★☆	前回 ★★☆

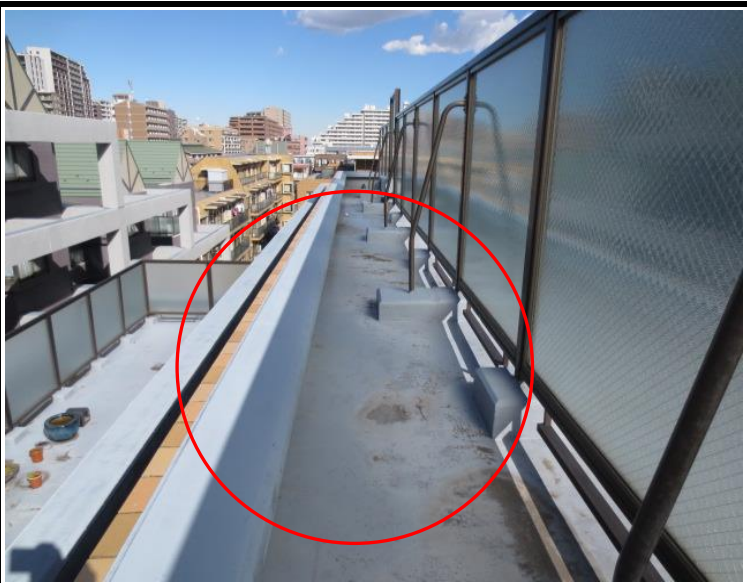
部 位	6階 601号室 ルーフバルコニー ウレタン防水層	写 真 78

状況:	塗膜劣化が見られます。		
ご提案:	防水性能保全の為、進行状況によりウレタン塗装をお勧めします。		
評価	今回 ★★☆	前回 ★★☆

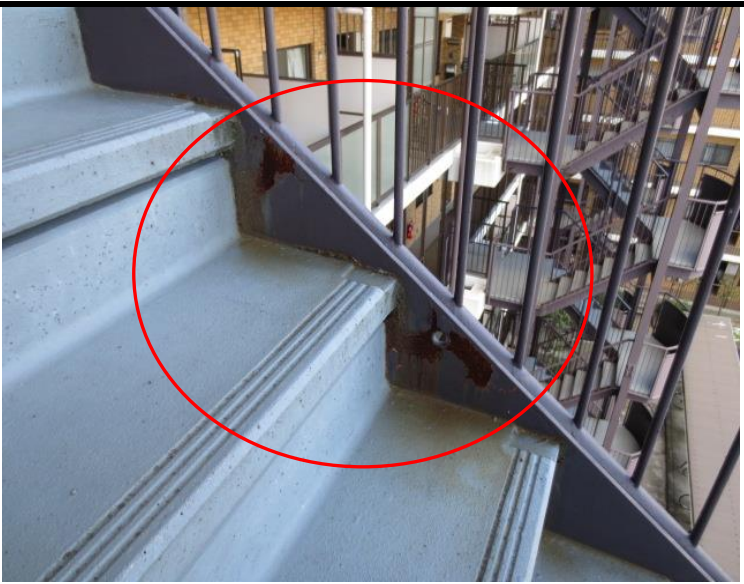
部 位	6階 612号室前 外階段・ササナ桁	写 真 79

状況:	錆・腐食が見られます。 (他にも見られます)		
ご提案:	基材保護の為、錆・腐食処理 後に、早めの塗装をお勧めしま す。		
評価	今回 ★★★	前回 ★★☆

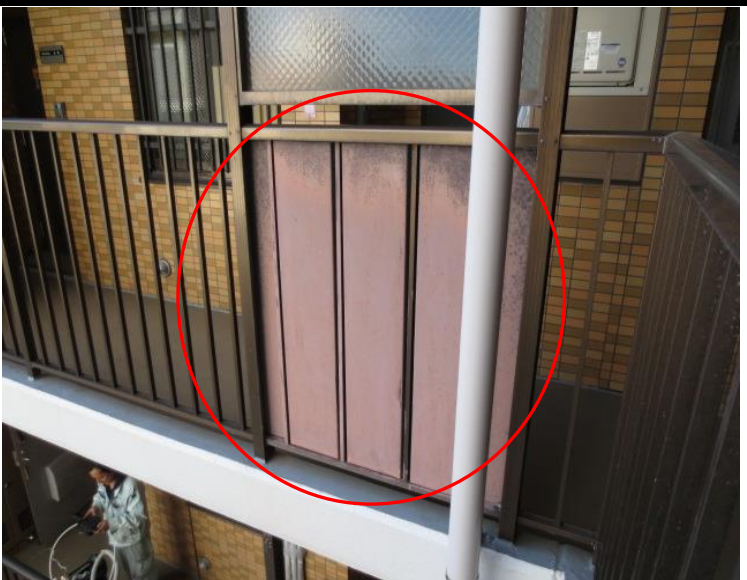
部 位	6階 606号室前 開放廊下・防風パネル		
状況:	塗装劣化が見られます。 (他にも見られます)	写 真 83

ご提案:	基材保護の為、進行状況により塗装をお勧めします。		
評価	今回 ★★☆	前回 ★★☆

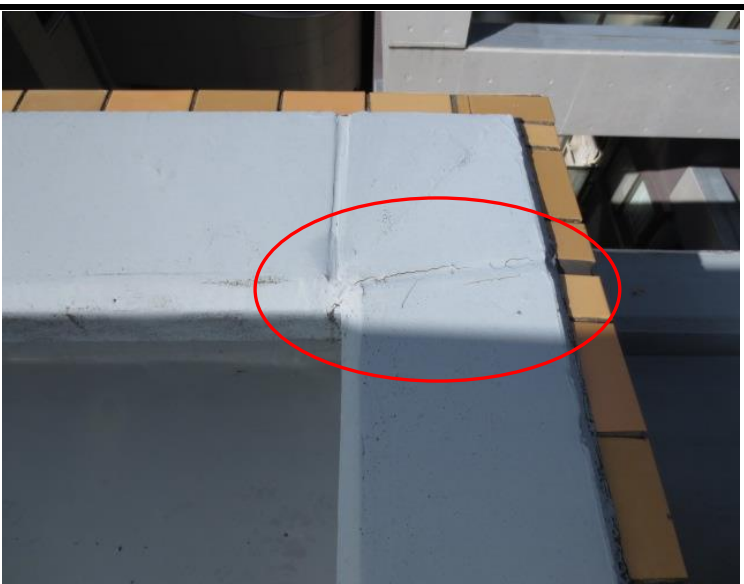
部 位	5階 501号室 ルーフバルコニー パラペット目地部	写 真 86

状況:	シール破断が見られます。 (他にも見られます)		
ご提案:	防水性能保全の為、進捗状況により補修をお勧めします。		
評価	今回 ★★★	前回 ★★★

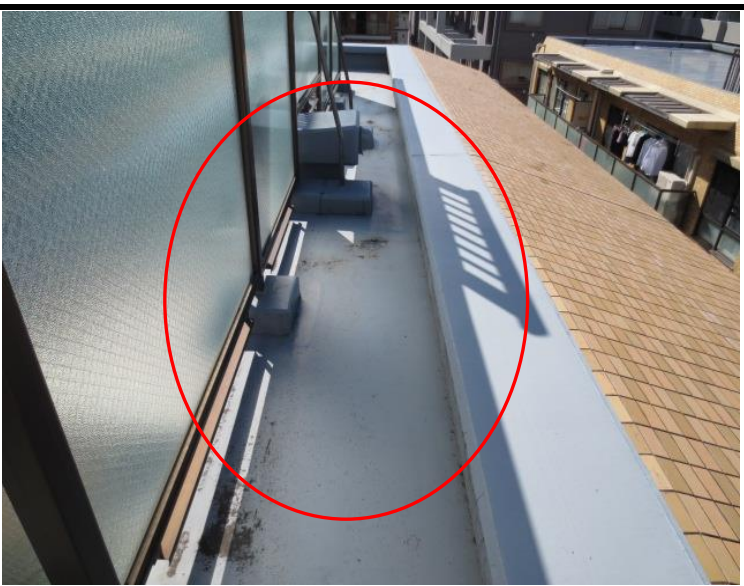
部 位	5階 522号室 ルーフバルコニー ウレタン防水層	写 真 87

状況:	塗膜劣化が見られます。		
ご提案:	防水性能保全の為、進捗状況によりウレタン塗装をお勧めします。		
評価	今回 ★★★	前回 ★★★

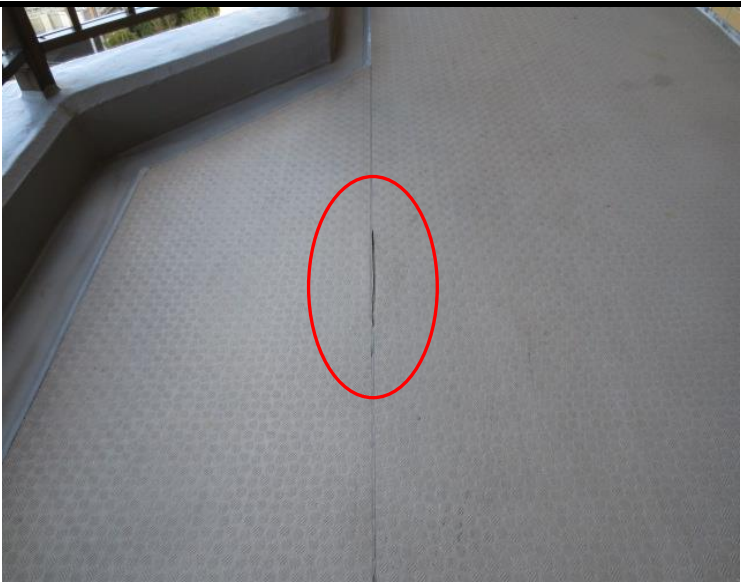
部 位	5階 519号室前 開放廊下・床 長尺塩ビシートジョイント部	写 真 88

状況:	剥れが見られます。 (他にも見られます)		
ご提案:	安全歩行の為、進行状況により補修をお勧めします。		
評価	今回 ★★☆	前回 ★★☆

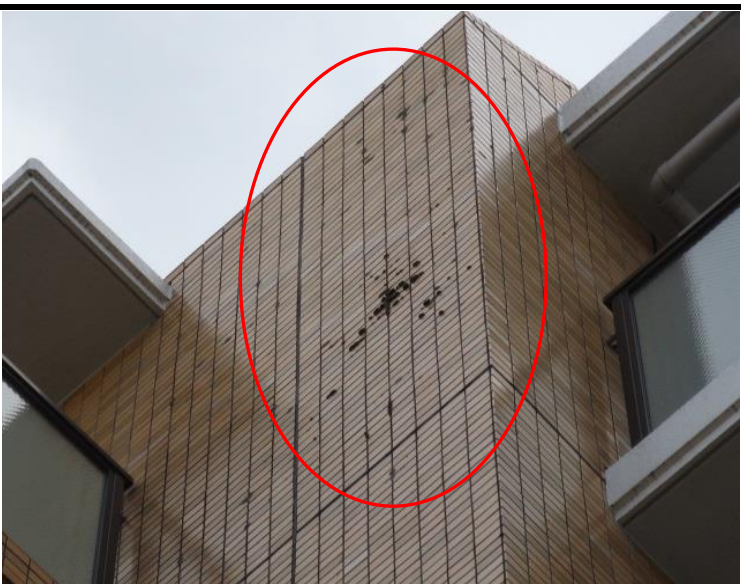
部 位	5階 520号室前 外壁タイル	写 真 89

状況:	汚れが見られます。		
ご提案:	躯体保全の為、外壁調査の上、タイル補修をお勧めします。		
評価	今回 ★★☆	前回 ☆☆☆

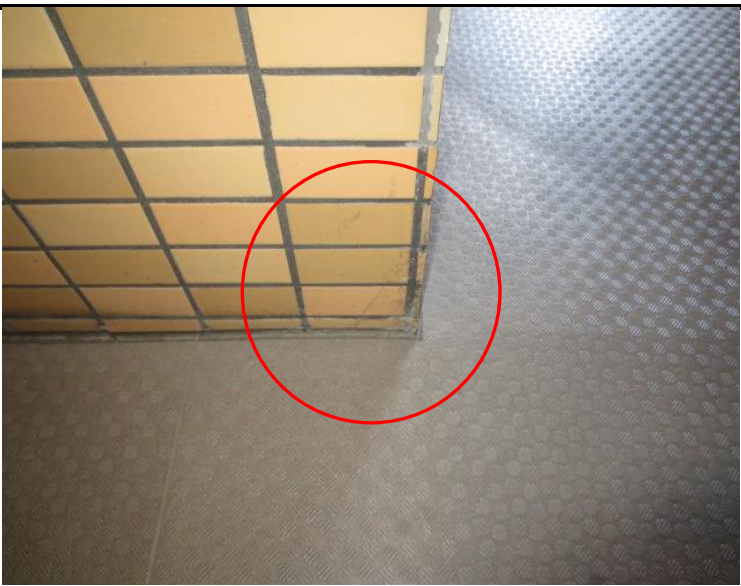
部 位	5階 505号室前 開放廊下・壁タイル	写 真 90

状況:	ひび割れ・欠損が見られます。 (他にも見られます)		
ご提案:	躯体保全の為、進行状況によりタイル補修をお勧めします。		
評価	今回 ★★☆	前回 ★★☆

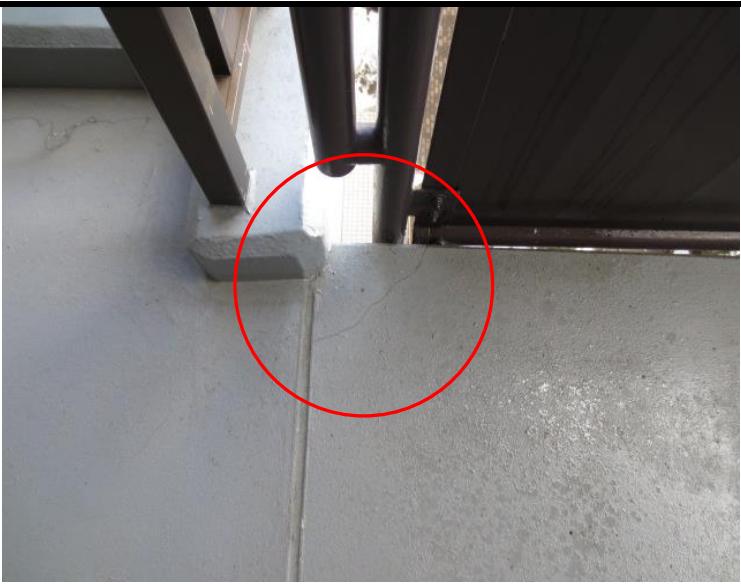
部 位	4階 403号室前 外階段・踊場床 仕上モルタル	写 真 91

状況:	ひび割れが見られます。 (他にも見られます)		
ご提案:	安全歩行の為、進行状況により補修をお勧めします。		
評価	今回 ★☆☆	前回 ★☆☆

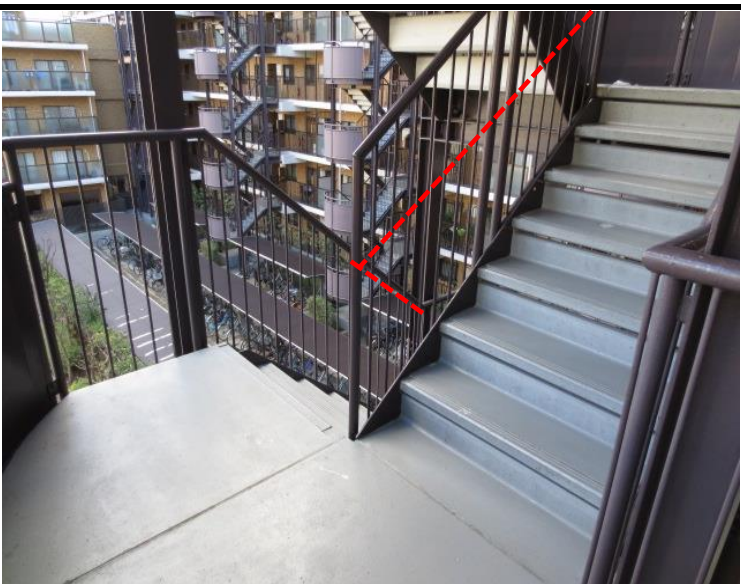
部 位	4階 403号室前 外階段・中柵	写 真 92

状況:	現況写真です。		
ご提案:	安全昇降及び機能向上の為、 外階段中柵に手摺設置をご提案致します。		
評価	今回 ☆☆☆	前回 ☆☆☆

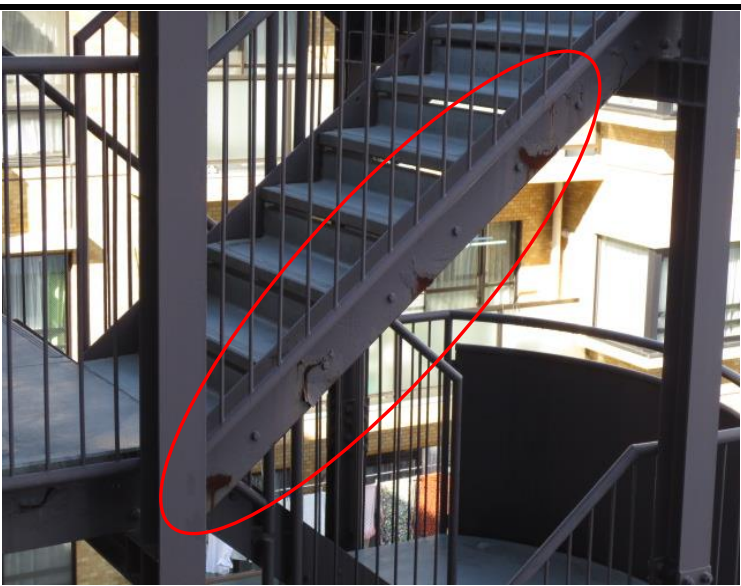
部 位	4階 412号室前 外階段・ササ柵	写 真 93

状況:	錆・腐食が見られます。 (他にも見られます)		
ご提案:	基材保護の為、錆・腐食処理 後に、早めの塗装をお勧めします。		
評価	今回 ★★★★	前回 ★★★☆☆

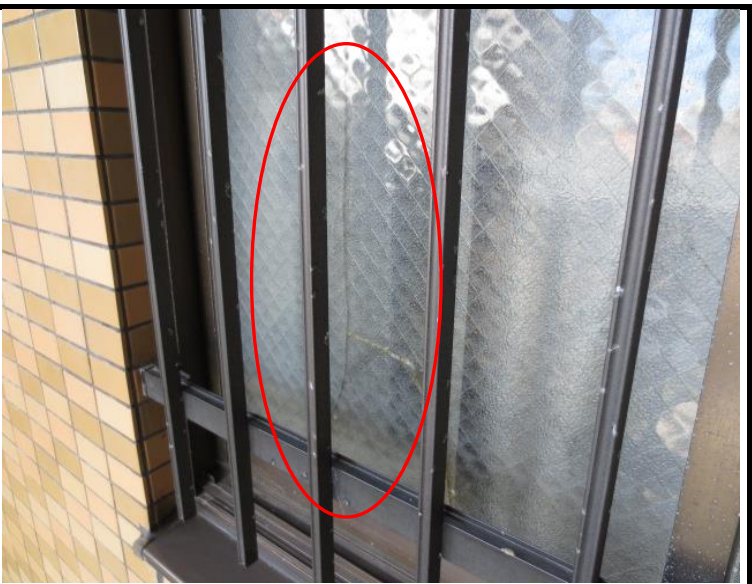
部 位	4階 408号室 窓ガラス	写 真 95

状況:	ひび割れが見られます。 (他にも見られます)		
ご提案:	機能保全の為、補修をお勧め します。		
評価	今回 ★★★	前回 ★★★

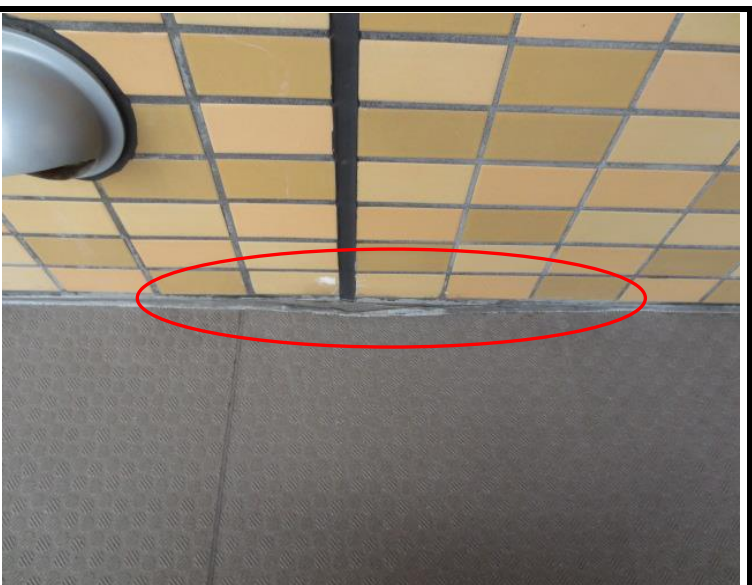
部 位	3階 324号室前 開放廊下・床 長尺塩ビシート端部	写 真 96

状況:	シール破断・劣化が見られます。		
ご提案:	機能保全の為、進行状況によ り補修をお勧めします。		
評価	今回 ★★★	前回 ★★★

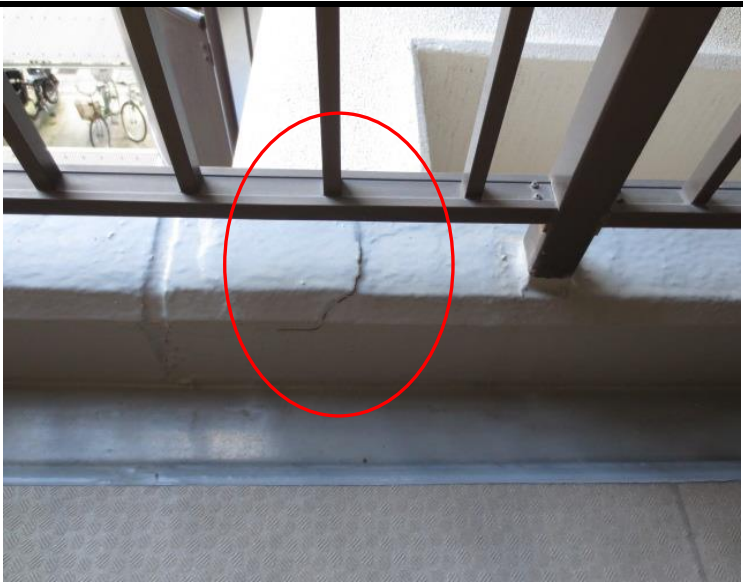
部 位	3階 317号室前 開放廊下・手摺下立上り		写 真 97

状況:	クラックが見られます。 (他にも見られます)			
ご提案:	躯体保全の為、進行状況により補修をお勧めします。			
評価	今回 ★★☆	前回 ★★☆

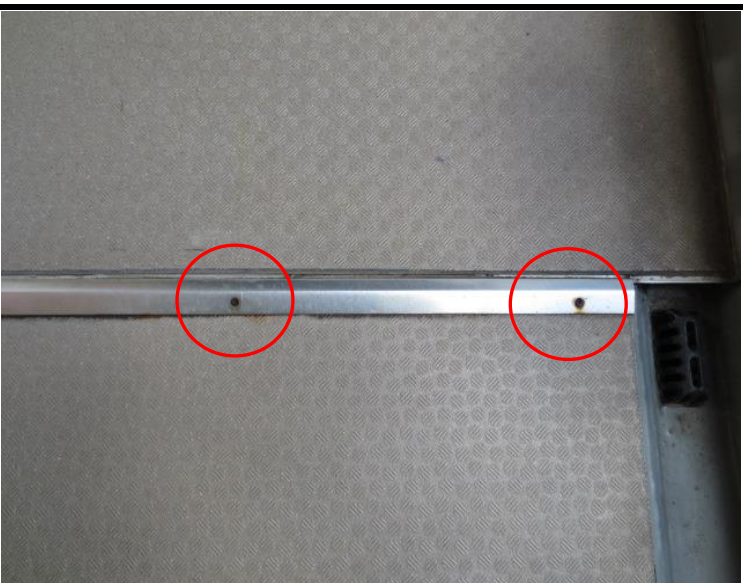
部 位	2階 203号室前 開放廊下・床 エキスパンションジョイント部 シート押え金物固定ビス		写 真 99

状況:	錆が見られます。 (他にも見られます)			
ご提案:	機能保全の為、進行状況により交換をお勧めします。			
評価	今回 ★★☆	前回 ★★☆

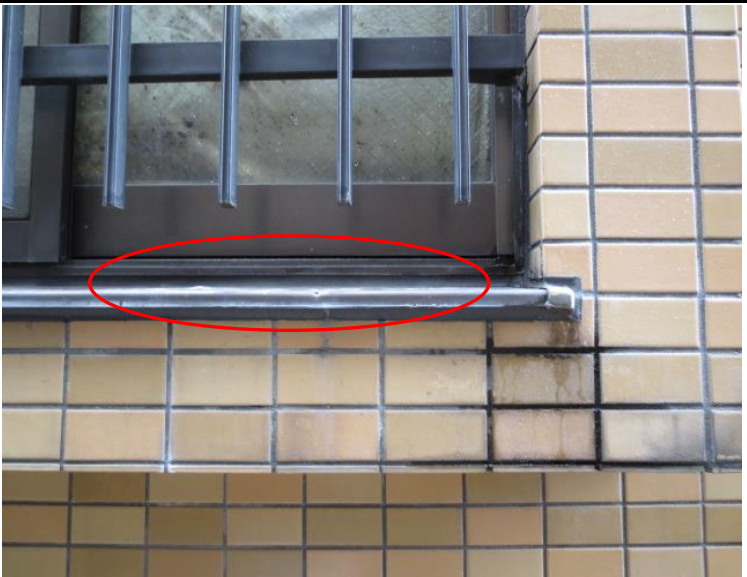
部 位	1階 101号室 窓・サッシ水切	写 真 105

状況:	錆が見られます。		
ご提案:	機能保全の為、進行状況により補修をお勧めします。 ※シール劣化は修繕済		
評価	今回 ★★☆	前回 ★★☆

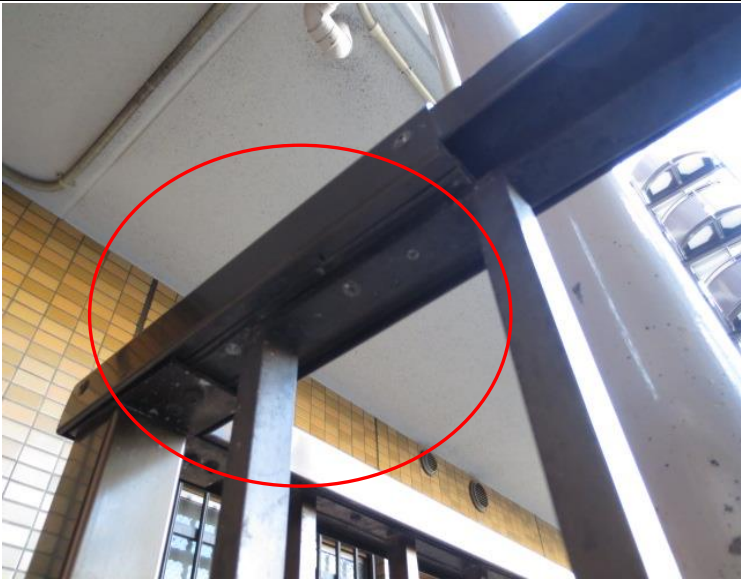
部 位	1階 110号室前 開放廊下 エキスパンションジョイント部 手摺固定ビス	写 真 106

状況:	欠落が見られます。		
ご提案:	機能保全の為、補修をお勧めします。		
評価	今回 ★★☆	前回 ★★☆

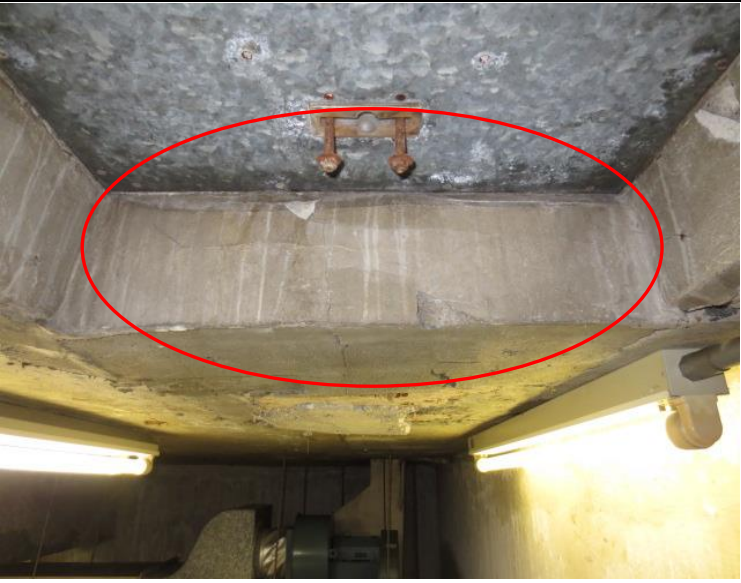
部 位	1階 メールボックスコーナー 地下ピット点検口周り 仕上げモルタル	写 真 108

状況:	ひび割れ・剥れが見られます。		
ご提案:	躯体保全の為、補修をお勧めします。		
評価	今回 ★★☆	前回 ★★☆

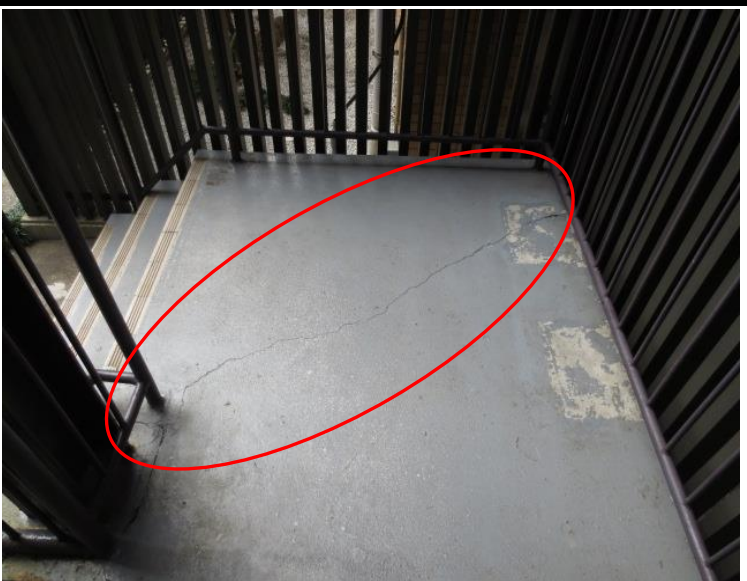
部 位	1階 117号室前 外階段・踊場床 仕上げモルタル	写 真 114

状況:	ひび割れが見られます。 (他にも見られます)		
ご提案:	安全歩行の為、進行状況により補修をお勧めします。		
評価	今回 ★☆☆	前回 ★☆☆

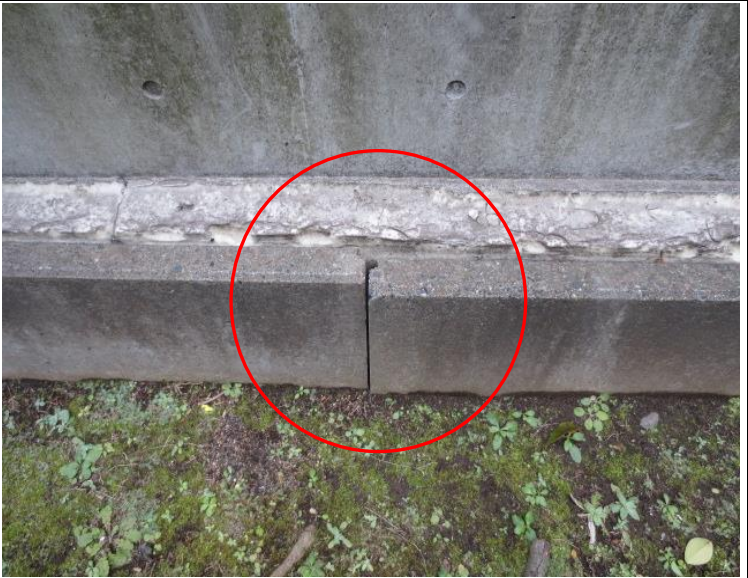
部位	外構 敷地西側コンクリート塀 縁石	写真 118

状況	固定不良が見られます。		
ご提案	機能保全の為、補修をお勧めします。		
評価	今回 ★★★	前回 ★★★

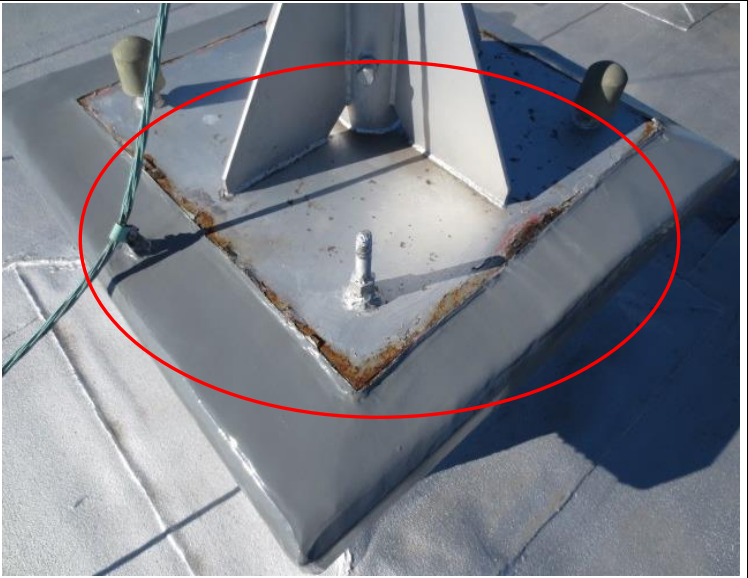
部位	最上階 屋上 避雷針架台	写真 132

状況	錆・腐食が見られます。 (他にも見られます)		
ご提案	基材保護の為、進行状況により錆・腐食処理後に塗装をお勧めします。		
評価	今回 ★★☆	前回 ★★☆

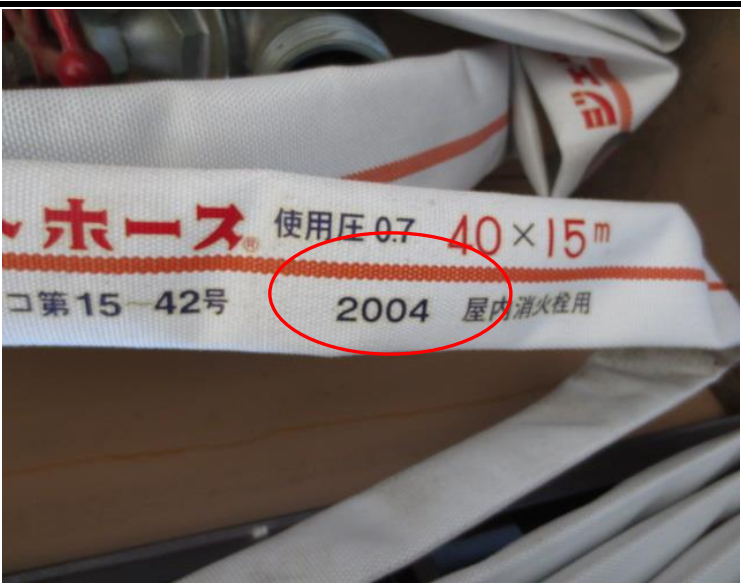
部 位	13階 1304号室前 開放廊下 消火栓ボックス内部 屋内消火栓用ホース		
状況:	2004年製です。 前回試験日が2015年で今年有効期限到来の状況が見られます。	写 真 150

ご提案:	機能保全の為、耐圧性能点検実施をお勧めします。		
評価	今回 ★★☆		
	前回 ★★☆

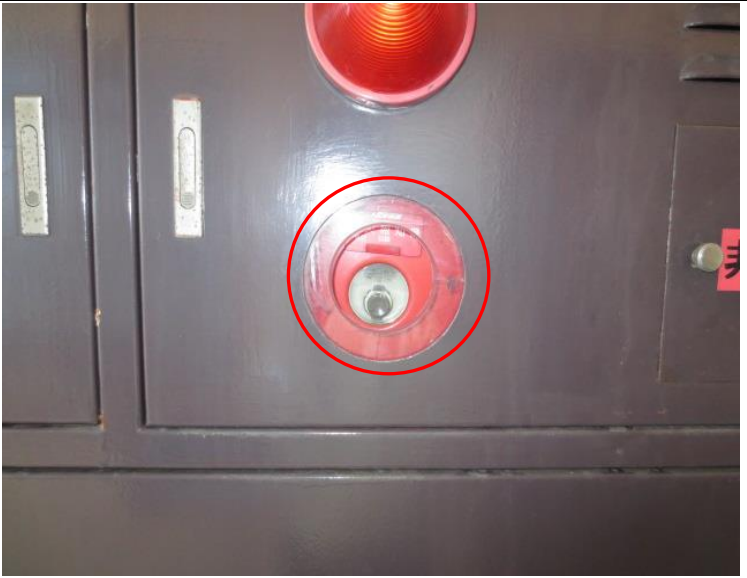
部 位	11階 1110号室前 開放廊下 消火栓ボックス 火災報知機プラスチックカバー	写 真 156

状況:	欠落が見られます。		
ご提案:	機能保全の為、補修をお勧めします。		
評価	今回 ★★☆		
	前回 ★★☆

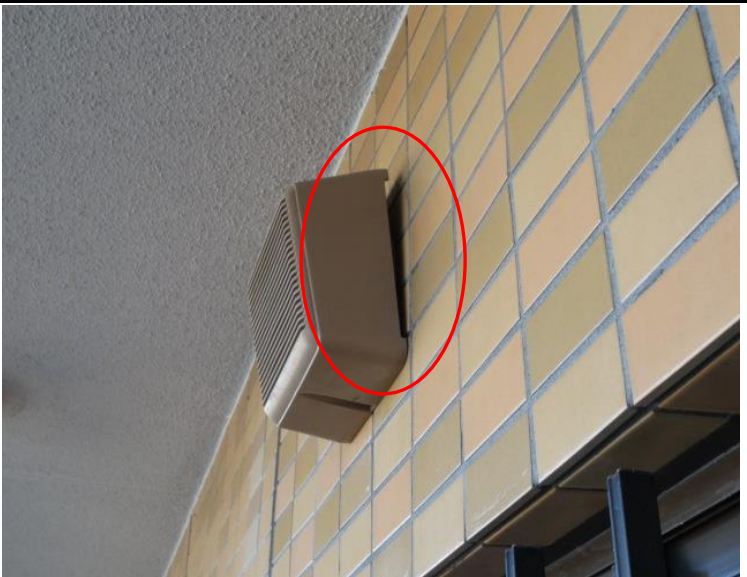
部 位	11階 1103号室前 開放廊下 火災報知スピーカー	写 真 157

状況:	固定不良が見られます。		
ご提案:	機能保全の為、補修をお勧めします。		
評価	今回 ★★☆		
	前回 ★★☆

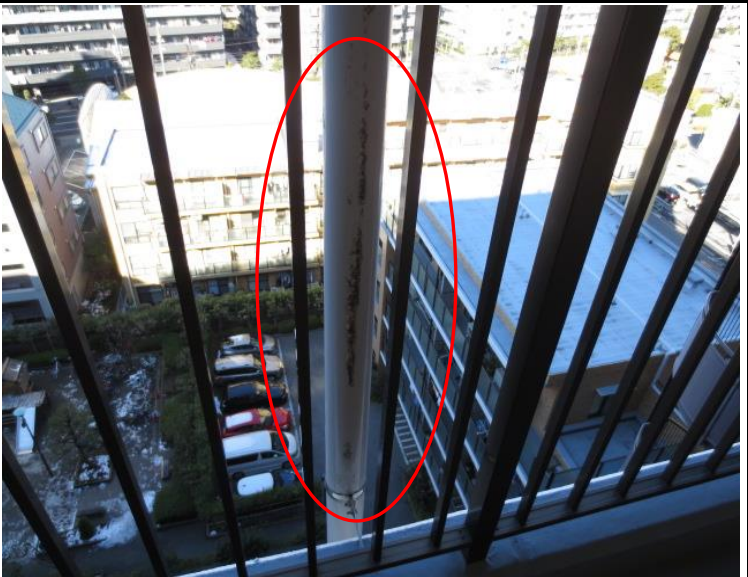
部 位	10階 1009号室前 開放廊下 雨水排水管	写 真 160

状況:	塗装剥れが見られます。 (他にも見られます)		
ご提案:	基材保護の為、進行状況により塗装をお勧めします。		
評価	今回 ★★★		
	前回 ★★★

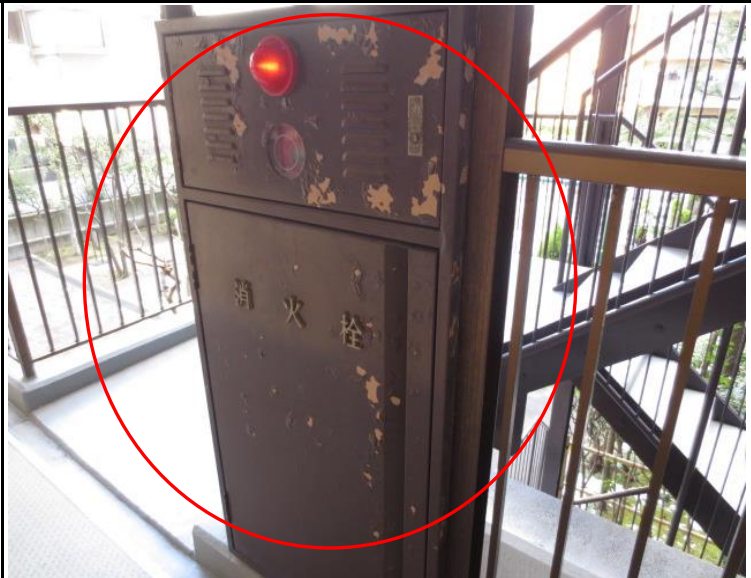
部 位	2階 203号室前 開放廊下 消火栓ボックス		写 真 174

状況:	塗装剥れが見られます。 (他にも見られます)			
ご提案:	基材保護の為、早めの塗装を お勧めします。			
評価	今回 ★★★	前回 ★★☆

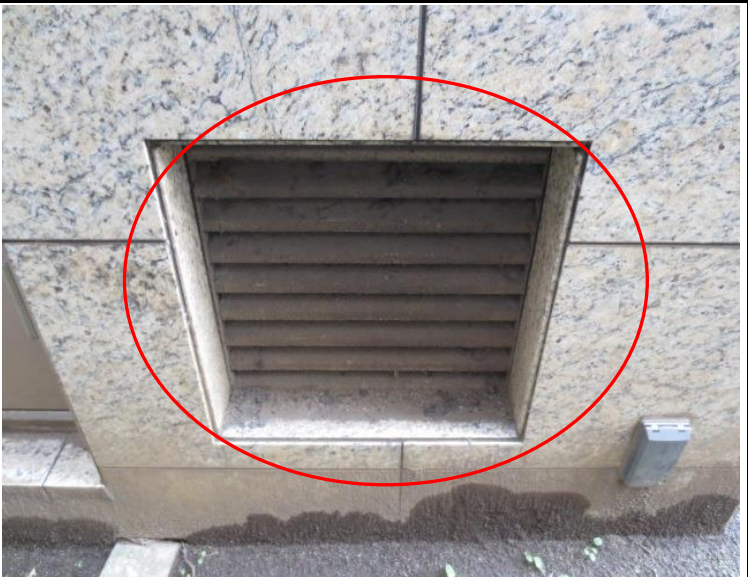
部 位	1階 ポンプ室・外壁 給気ガリ	写 真 181

状況:	腐食が見られます。		
ご提案:	基材保護の為、進行状況により腐食処理後に塗装をお勧めします。		
評価	今回 ★★★		
	前回 ★★★

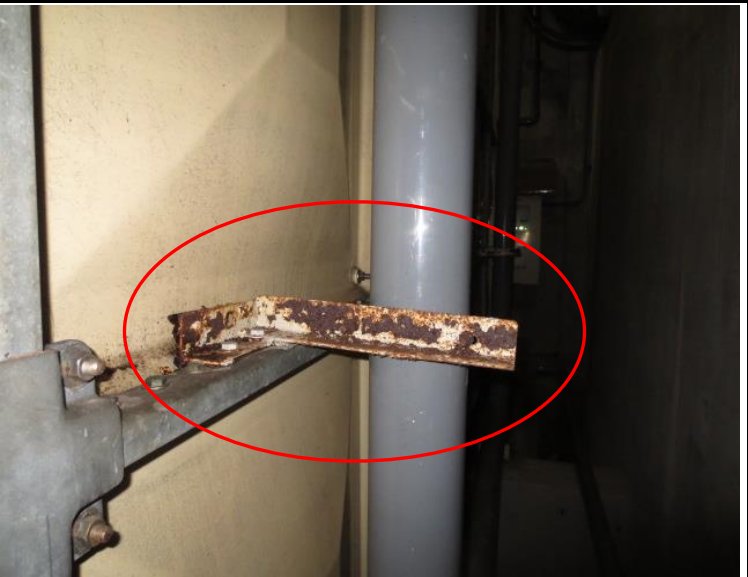
部 位	地下 受水槽 配管支持金物	写 真 190

状況:	錆・腐食が見られます。		
ご提案:	基材保護の為、進行状況により錆・腐食処理後に塗装をお勧めします。		
評価	今回 ★★☆		
	前回 ★★☆

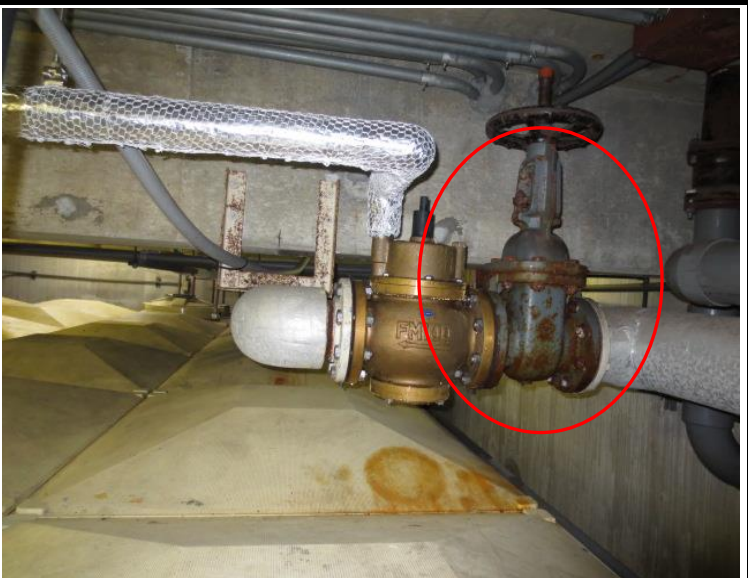
部 位	地下 受水槽 定水位弁 FMバルブ	写 真 191

状況:	錆が見られます。 (他にも見られます)		
ご提案:	基材保護の為、進行状況により錆処理後に塗装をお勧めします。 ※一部交換済み		
評価	今回 ★★☆		
	前回 ★★☆
