バームハイツ西葛西 管理組合 御中

建物点検 報告書

バームハイツ西葛西 32年目点検

【 点検実施日 2018年1月24日 】

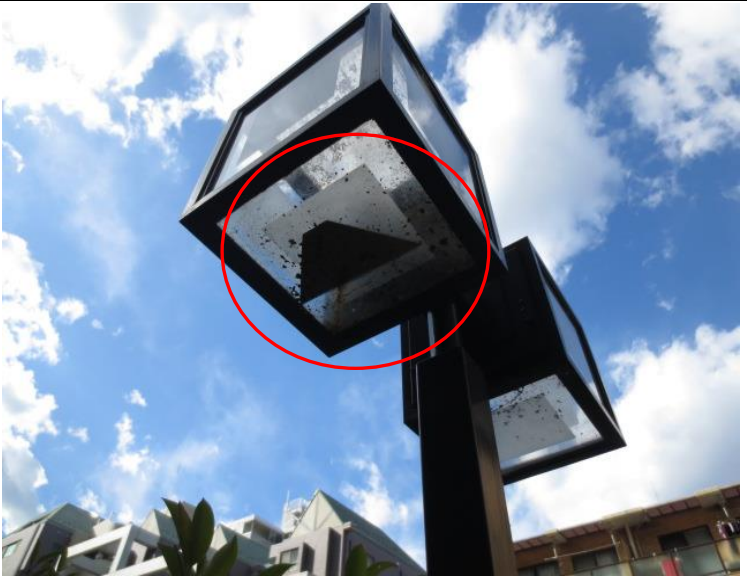
部位	外構 外灯内部 反射板	写真 192

状況	破損が見られます。		
ご提案	機能保全の為、補修をお勧めします。		
評価	今回 ★★☆	前回 ★★☆

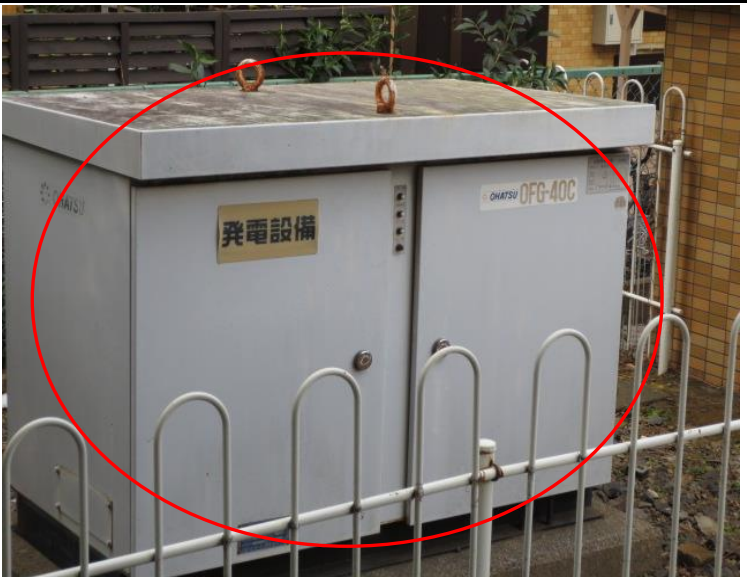
部位	外構 自家用発電設備	写真 193

状況	塗装劣化が見られます。		
ご提案	基材保護の為、進行状況により塗装をお勧めします。		
評価	今回 ★★☆	前回 ★★☆

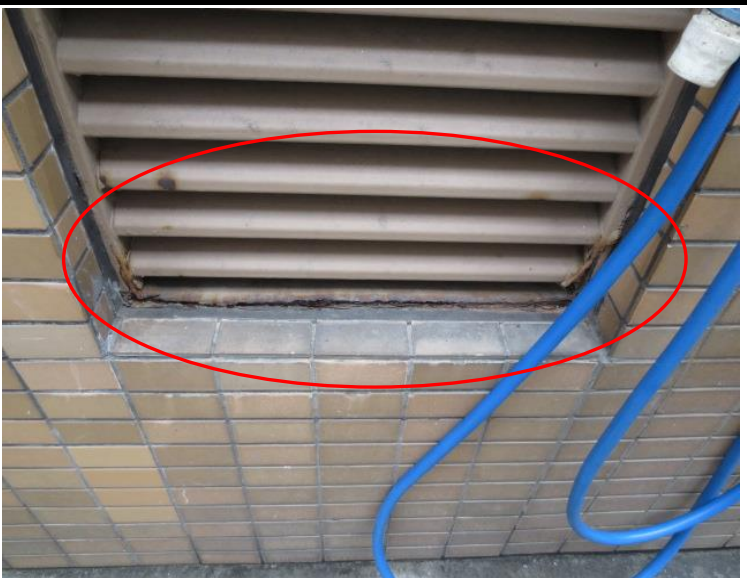
部位	外構 ゴミ置場 給気ガラリ	写真 194

状況	腐食が見られます。 (他にも見られます)		
ご提案	基材保護の為、進行状況により腐食処理後に塗装をお勧めします。		
評価	今回 ★★☆	前回 ★★☆

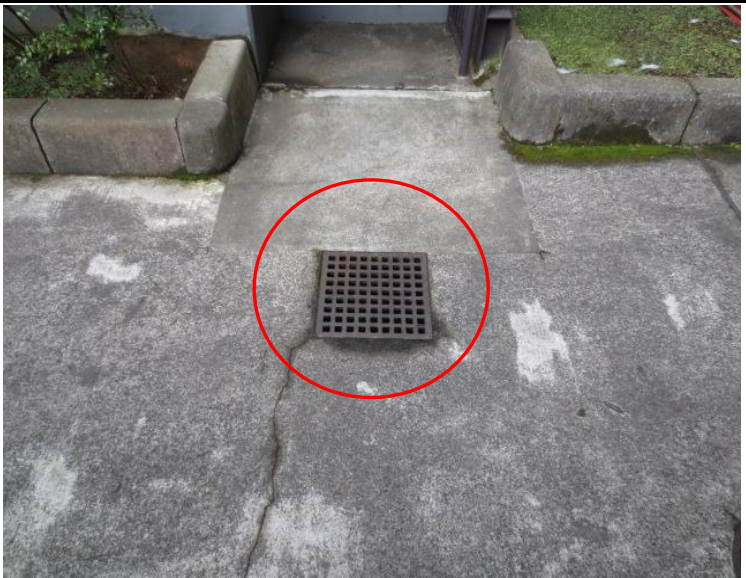
部 位	外構 111号室前 通路 排水舁		写 真 198

状況: 排水不良が見られます。				
ご提案: 機能保全の為、補修をお勧め します。				
(LM指摘事項)				
評価	今回 ★★☆	前回 ★★☆
