バームハイツ西葛西 管理組合 御中

建物点検 報告書

バームハイツ西葛西 33年目点検

【 点検実施日 2019年1月11日 】

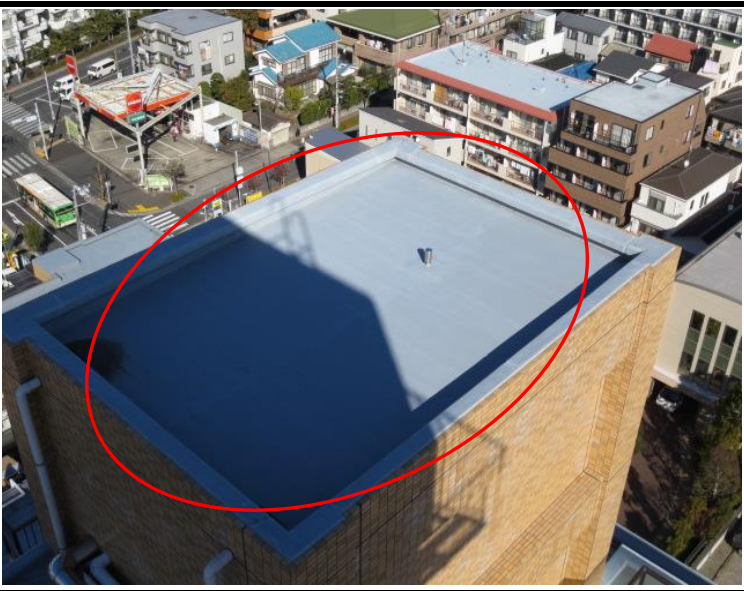
部 位	塔屋 屋上 エレベーターシャフト屋根 ウレタン防水層	写 真 7

状況	塗膜劣化が見られます。		
ご提案	防水性能保全の為、進捗状況によりウレタン塗装をお勧めします。		
評価	今回 ★★★	前回 ★★★

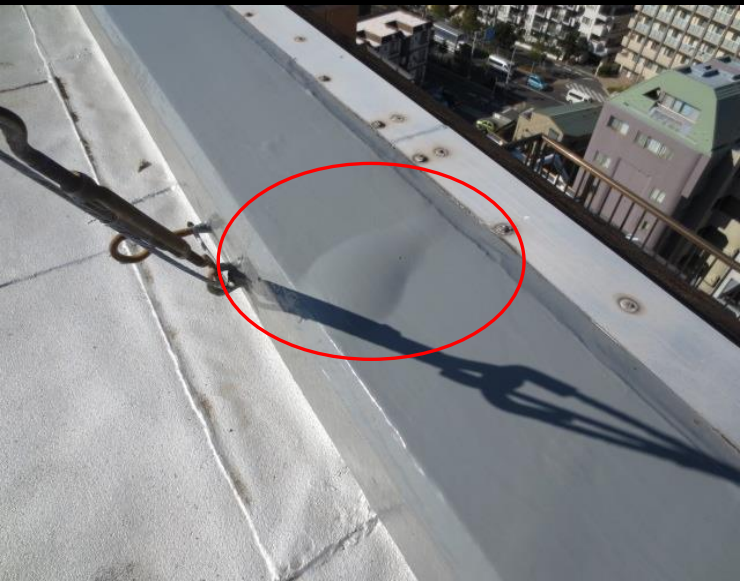
部 位	最上階 屋上 パラペット・ウレタン防水層	写 真 8

状況	塗膜膨れが見られます。		
ご提案	防水性能保全の為、進捗状況によりウレタン塗装をお勧めします。		
評価	今回 ★★★	前回 ☆☆☆

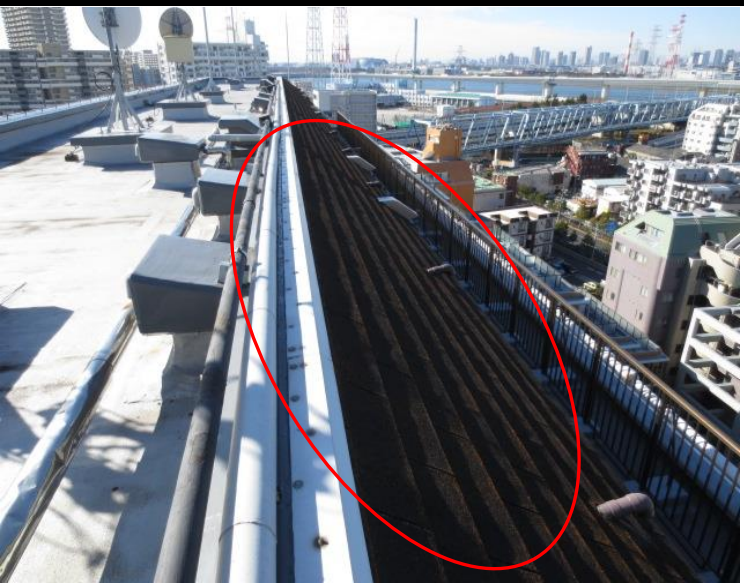
部 位	最上階 屋上 パラペット・斜壁 アスファルトシングル葺き	写 真 9

状況	劣化が見られます。 (他にも見られます)		
ご提案	防水性能保全の為、進捗状況により補修をお勧めします。		
評価	今回 ★★★	前回 ★★★

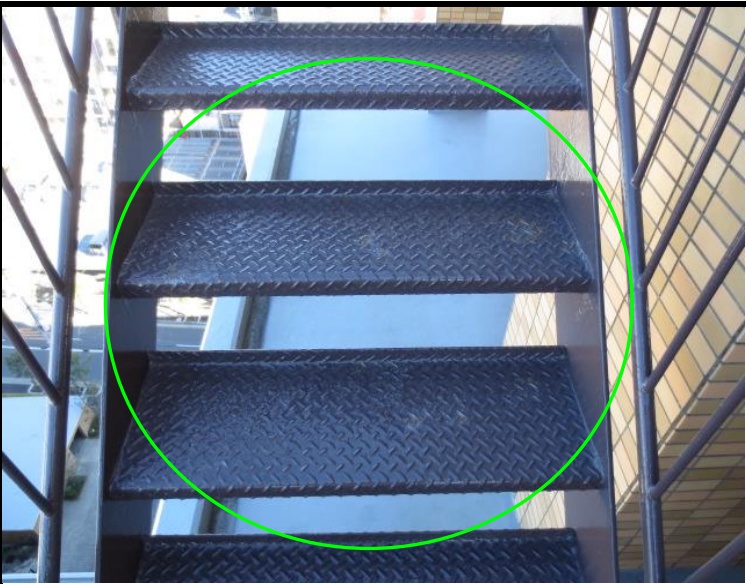
部 位	最上階 屋上 塔屋 外階段踏面	写 真 10

状況:	錆・腐食は修繕により良好な状態です。		
ご提案:			
評価	今回 ☆☆☆	前回 ★★☆

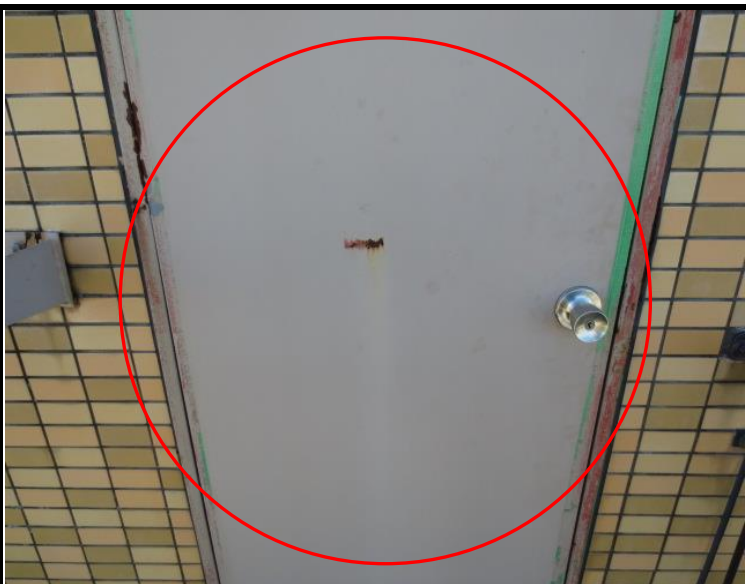
部 位	塔屋 エレベーター機械室扉・枠	写 真 11

状況:	錆・腐食・塗装剥れが見られます。		
ご提案:	基材保護の為、錆・腐食処理後に早めの塗装または交換をお勧めします。		
評価	今回 ★★★	前回 ★★☆

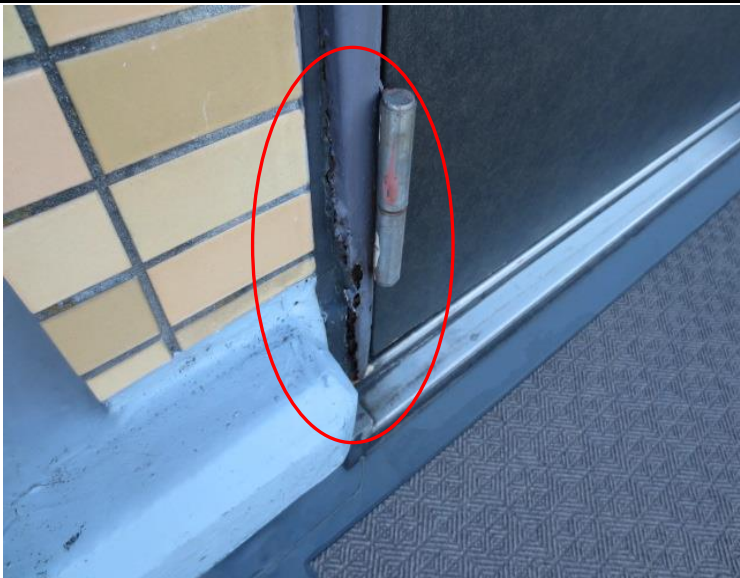
部 位	13階 1301号室 開放廊下・玄関扉枠		写 真 16

状況:	錆・腐食が見られます。			
ご提案:	基材保護の為、進行状況により錆・腐食処理後に塗装をお勧めします。			
評価	今回 ★★☆	前回 ☆☆☆

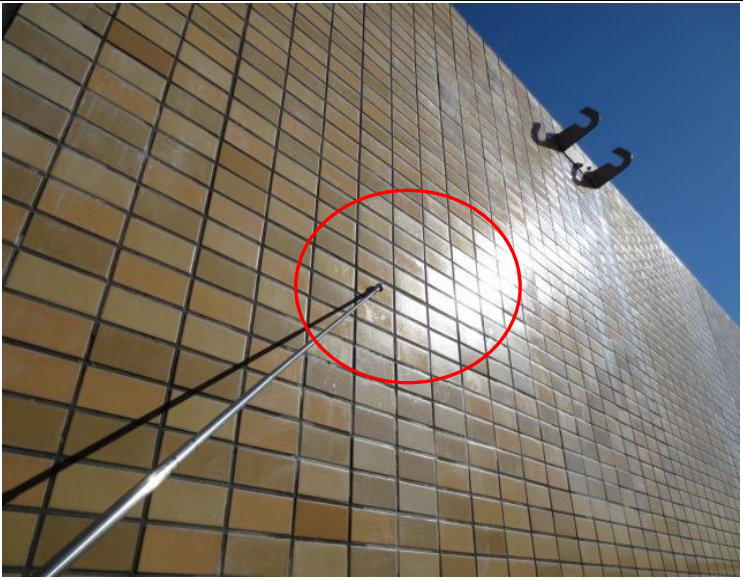
部 位	13階 1301号室前 外壁タイル	写 真 22

状況:	浮きが見られます。 (他にも見られます)		
ご提案:	躯体保全の為、進行状況により補修をお勧めします。		
評価	今回 ★☆☆	前回 ★☆☆

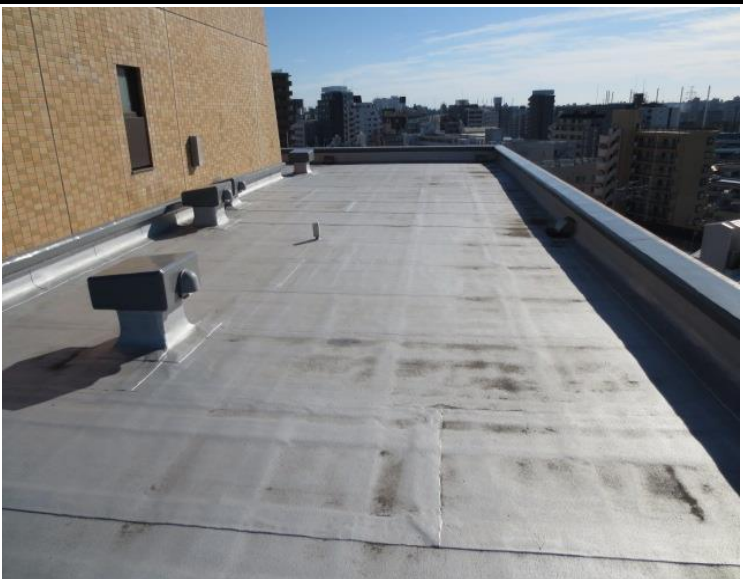
部 位	12階 11階屋上 アスファルト防水層	写 真 24

状況:	現況写真です。 (目視による大きな不具合は見られません)		
ご提案:			
評価	今回 ☆☆☆	前回 ☆☆☆

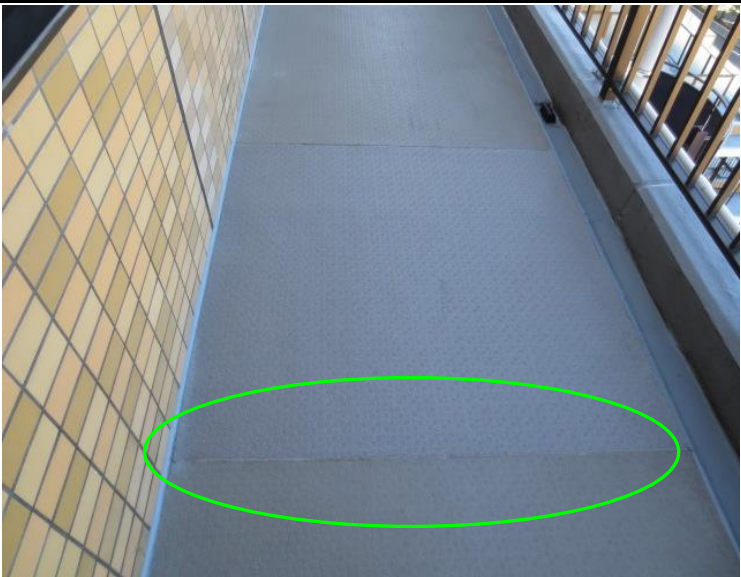
部 位	12階 1203号室前 開放廊下・床 長尺塩ビシートジョイント部	写 真 26

状況:	剥れは修繕により良好な状態です。		
ご提案:			
評価	今回 ☆☆☆		
	前回 ★★★

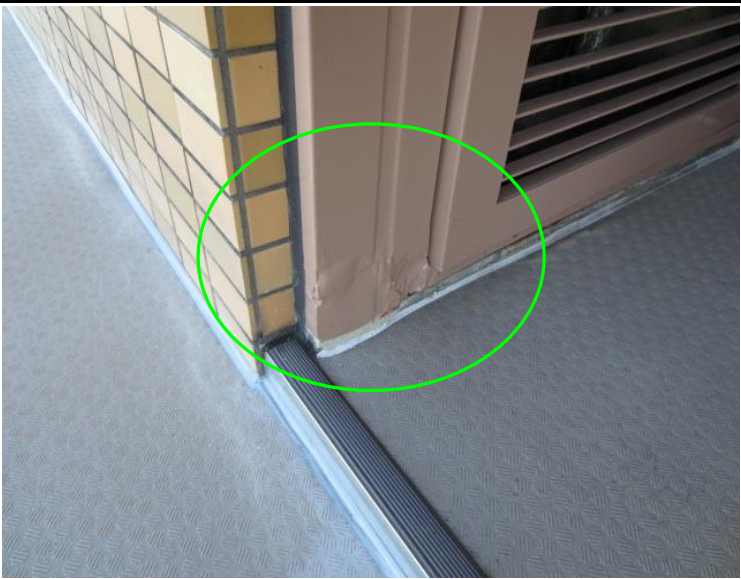
部 位	12階 1203号室前 開放廊下 メーターボックス	写 真 27

状況:	錆・腐食は修繕により良好な状態です。		
ご提案:			
評価	今回 ☆☆☆		
	前回 ★★★

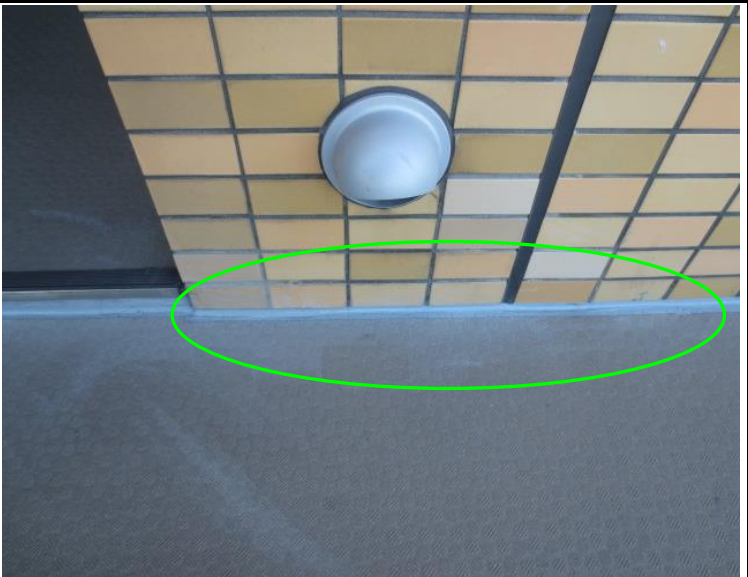
部 位	12階 1207号室前 開放廊下・床 長尺塩ビシート端部	写 真 29

状況:	シール劣化・破断は修繕により良好な状態です。		
ご提案:			
評価	今回 ☆☆☆		
	前回 ★★★

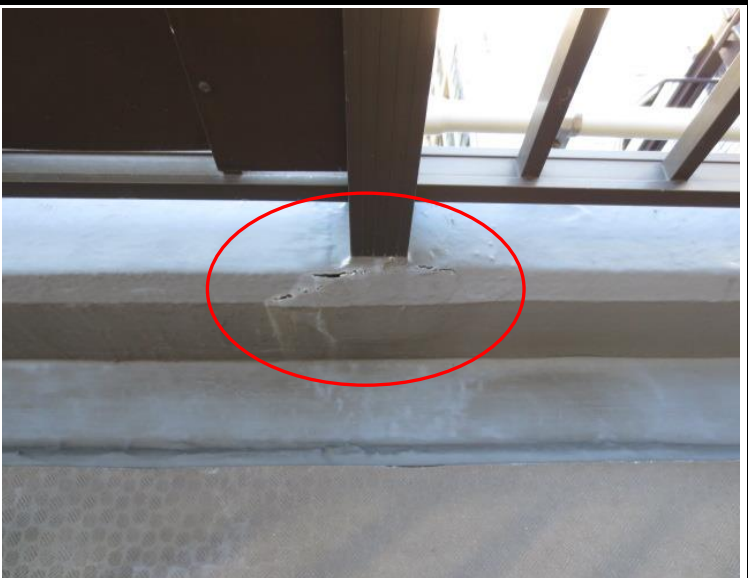
部 位	12階 1207号室前 開放廊下・手摺下立上り	写 真 30

状況:	クラックが見られます。 (他にも見られます)		
ご提案:	躯体保全の為、進行状況により補修をお勧めします。		
評価	今回 ★★★		
	前回 ★★★

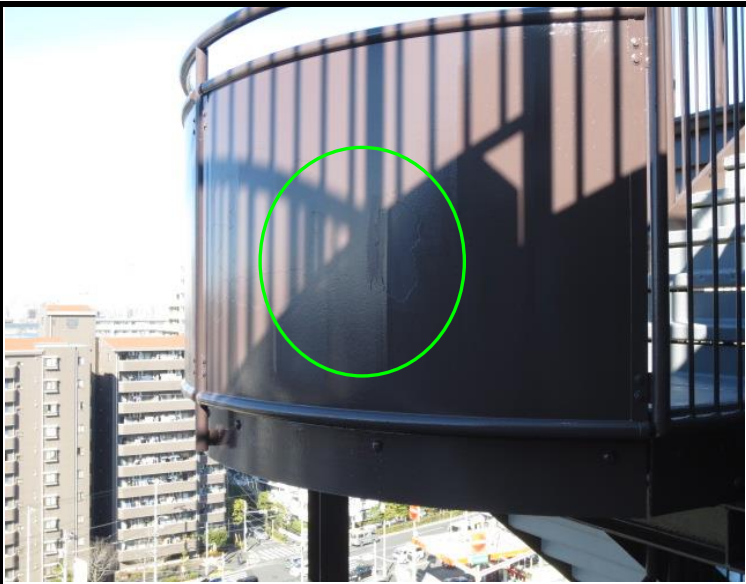
部 位	12階 1208号室前 外階段・踊場手摺板	写 真 31

状況:	塗装劣化・剥れは修繕により 良好な状態です。		
ご提案:			
評価	今回 ☆☆☆	前回 ☆☆☆

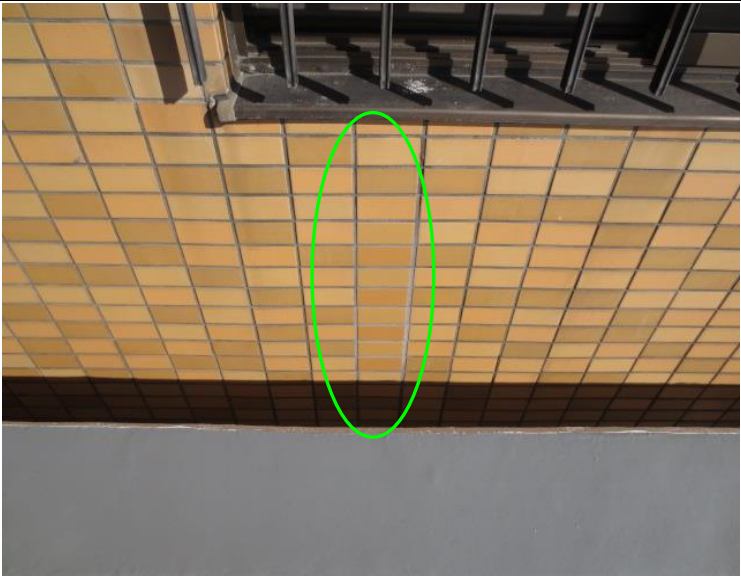
部 位	12階 1201号室 外壁タイル	写 真 34

状況:	ひび割れは修繕により良好な状態です。		
ご提案:			
評価	今回 ☆☆☆	前回 ★★☆

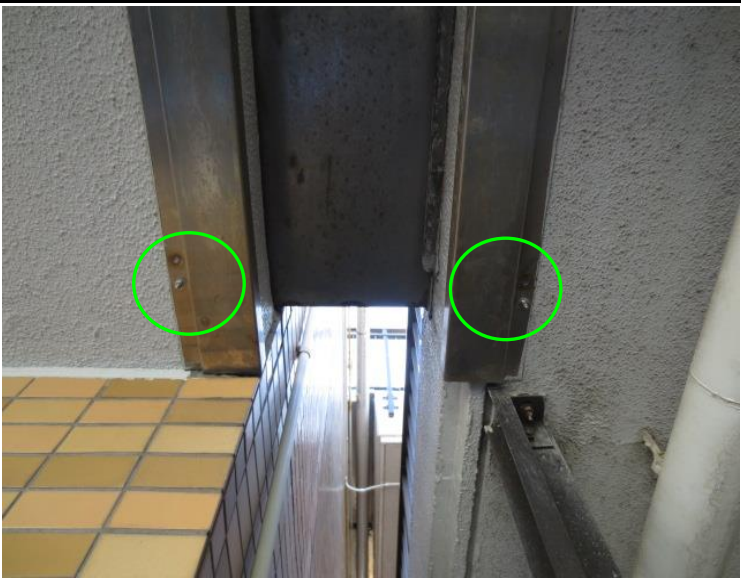
部 位	11階 1101号室 開放廊下・天井 エキスパンションジョイント金物 固定ボルト・ナット	写 真 36

状況:	錆は修繕により良好な状態です。		
ご提案:			
評価	今回 ☆☆☆	前回 ★★★

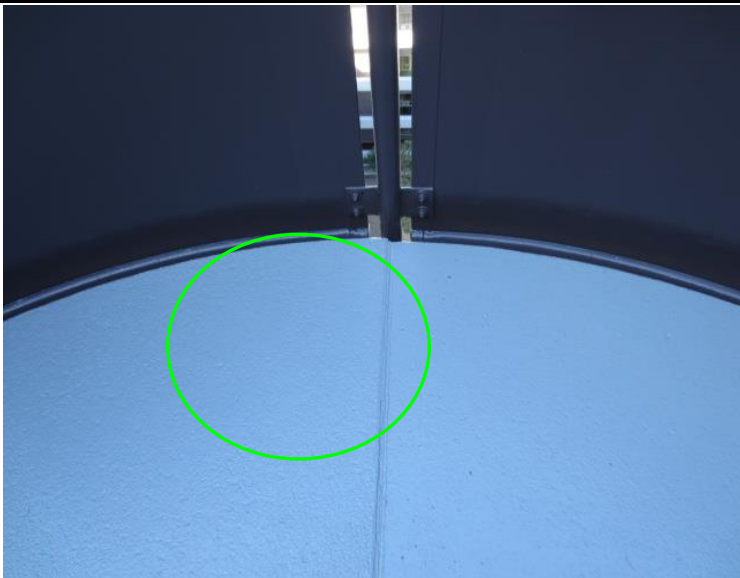
写真
37

部 位	11階 1103号室前 外階段・踊場床 (11～10階)	
状況:	塗膜剥れは修繕により良好な 状態です。	
ご提案:		
評価	今回	前回
	☆☆☆	★★☆

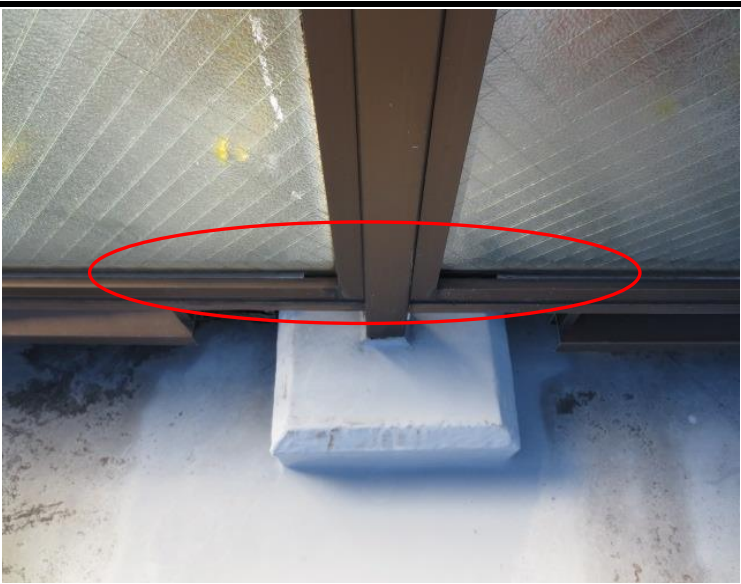
部 位	11階 1111号室 ルーフバルコニー 手摺ガラス・ピート	写 真 40

状況:	劣化が見られます。 (他にも見られます)		
ご提案:	機能保全の為、進行状況により交換をお勧めします。		
評価	今回 ★★☆	前回 ★★☆

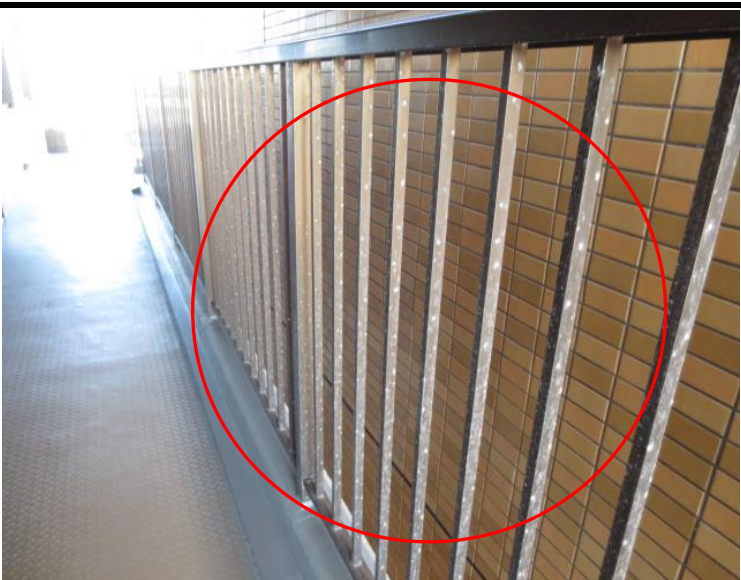
部 位	11階 1102号室前 開放廊下・アルミ手摺	写 真 41

状況:	白錆が見られます。 (他にも見られます)		
ご提案:	基材保護の為、進行状況により白錆処理後に塗装をお勧めします。		
評価	今回 ★★☆	前回 ★★☆

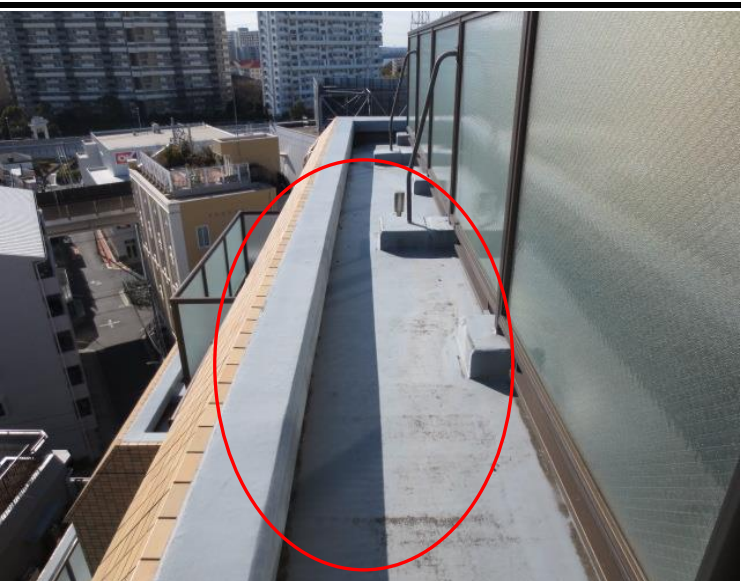
部 位	11階 1102号室 ルーフバルコニー ウレタン防水層	写 真 42

状況:	塗膜劣化が見られます。		
ご提案:	防水性能保全の為、進行状況によりウレタン塗装をお勧めします。		
評価	今回 ★★☆	前回 ★★☆

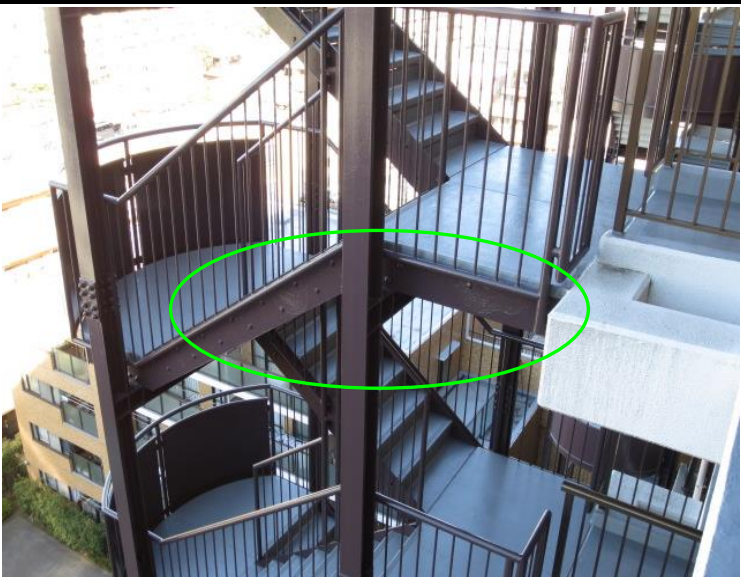
部 位	10階 1008号室前 外階段・ササハ柵		写 真 45

状況:	錆・腐食は修繕により良好な状態です。			
ご提案:				
評価	今回 ☆☆☆	前回 ★★☆

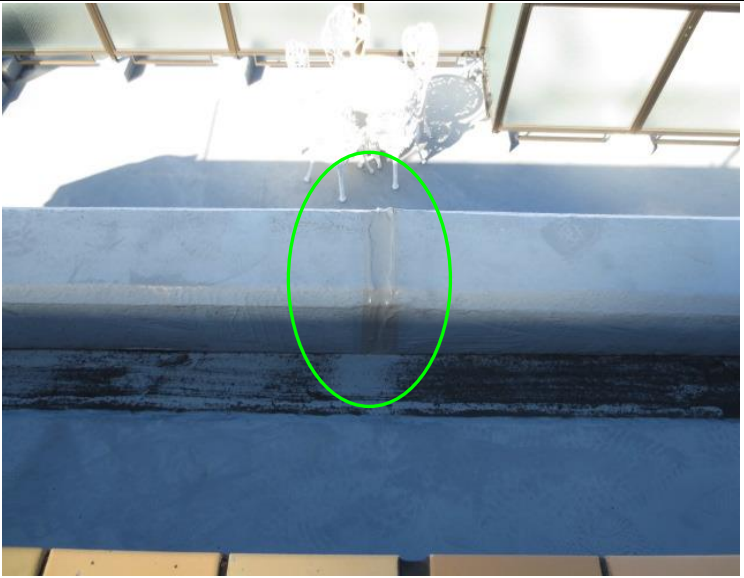
部 位	9階 901号室 ルーフバルコニー 庇立上り・目地部	写 真 49

状況:	シール破断は修繕により良好な状態です。		
ご提案:			
評価	今回 ☆☆☆	前回 ★★☆

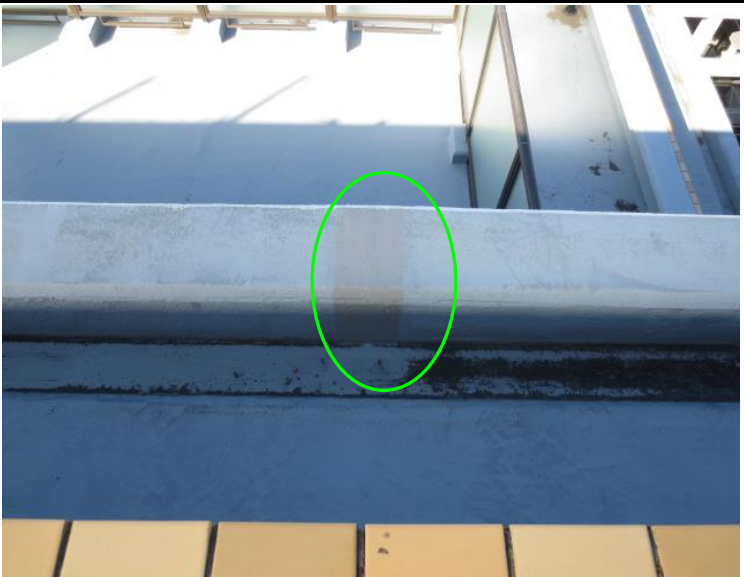
部 位	9階 901号室 ルーフバルコニー 庇立上り	写 真 50

状況:	クラックは修繕により良好な状態です。		
ご提案:			
評価	今回 ☆☆☆	前回 ★★☆

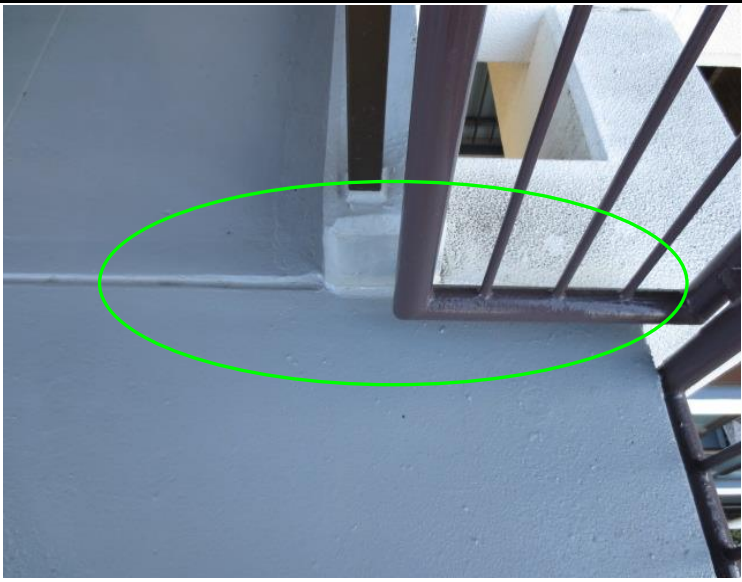
部 位	9階 907号室前 外階段・踊場床	写 真 52

状況:	塗膜剥れは修繕により良好な状態です。		
ご提案:			
評価	今回 ☆☆☆		
	前回 ★★☆

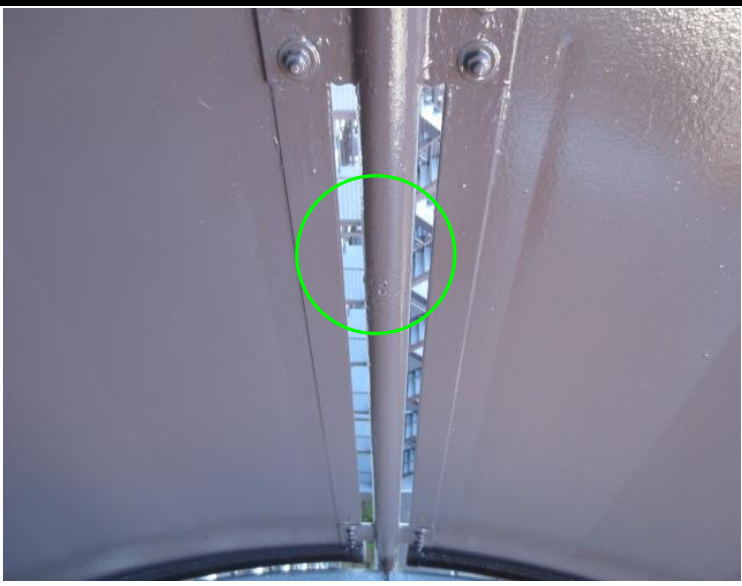
部 位	9階 912号室前 外階段・踊場手摺支柱 (9～8階)	写 真 53

状況:	錆・腐食は修繕により良好な状態です。		
ご提案:			
評価	今回 ☆☆☆		
	前回 ★★☆

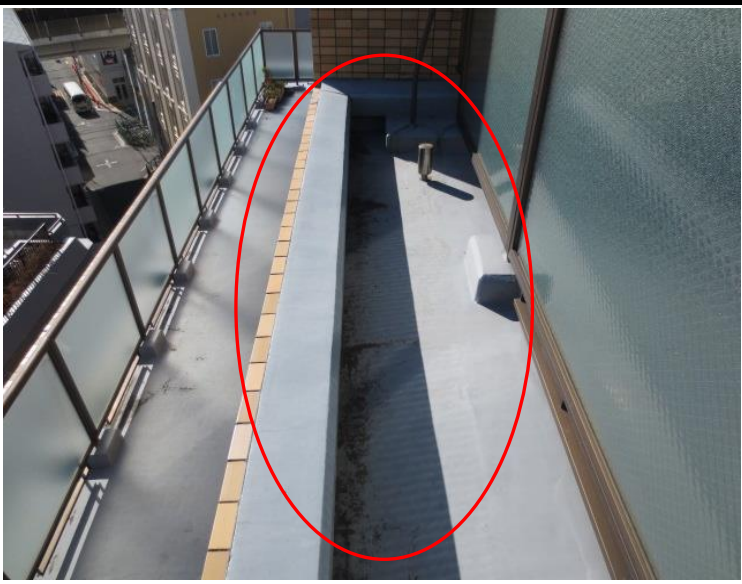
部 位	9階 904号室前 ルーフバルコニー ウレタン防水層	写 真 54

状況:	塗膜劣化が見られます。		
ご提案:	防水性能保全の為、進行状況によりウレタン塗装をお勧めします。		
評価	今回 ★★☆		
	前回 ★★☆

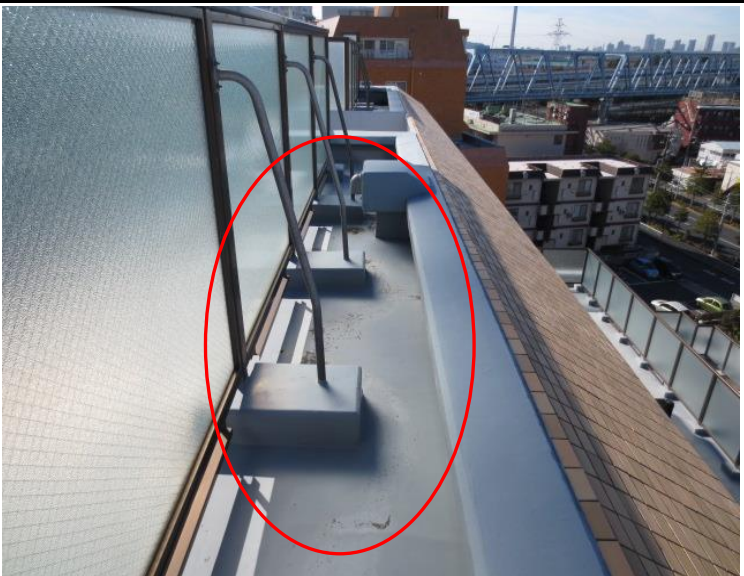
部 位	8階 801号室 ルーフバルコニー ウレタン防水層	写 真 57

状況:	塗膜劣化が見られます。		
ご提案:	防水性能保全の為、進行状況によりウレタン塗装をお勧めします。		
評価	今回 ★★☆	前回 ★★☆

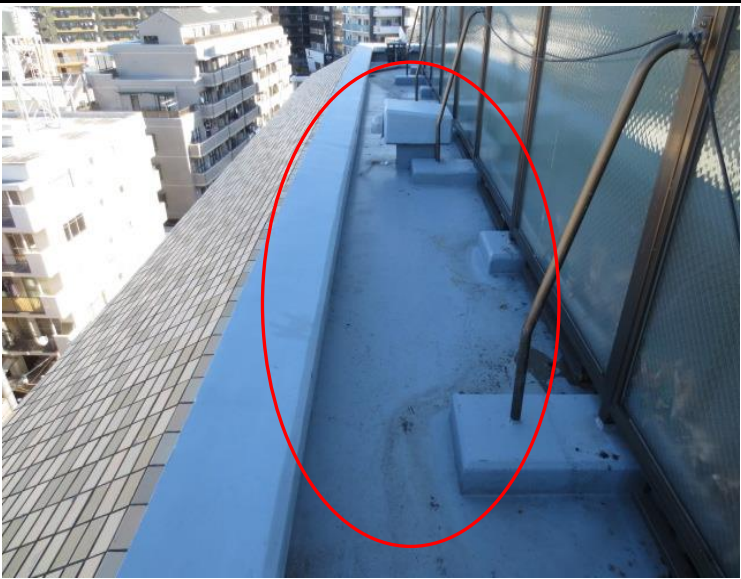
部 位	8階 815号室 ルーフバルコニー ウレタン防水層	写 真 60

状況:	塗膜劣化が見られます。		
ご提案:	防水性能保全の為、進行状況によりウレタン塗装をお勧めします。		
評価	今回 ☆☆☆	前回 ☆☆☆

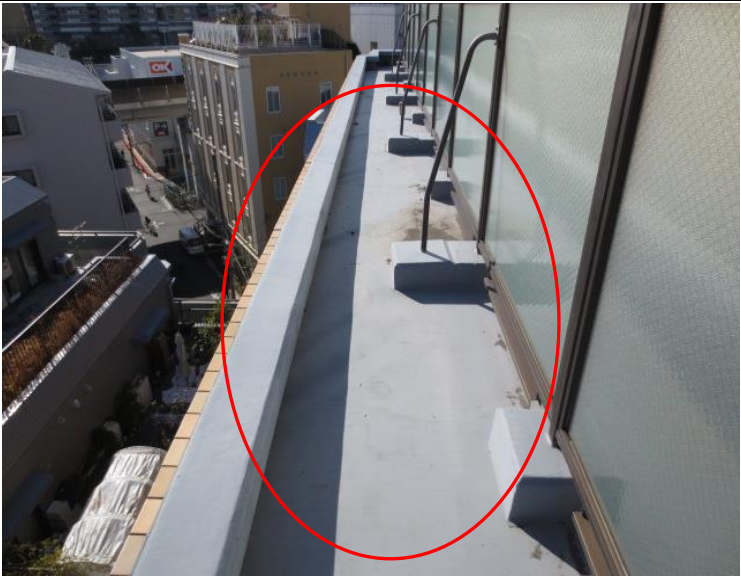
部 位	8階 805号室 ルーフバルコニー ウレタン防水層	写 真 61

状況:	塗膜劣化が見られます。		
ご提案:	防水性能保全の為、進行状況によりウレタン塗装をお勧めします。		
評価	今回 ★☆☆	前回 ★☆☆

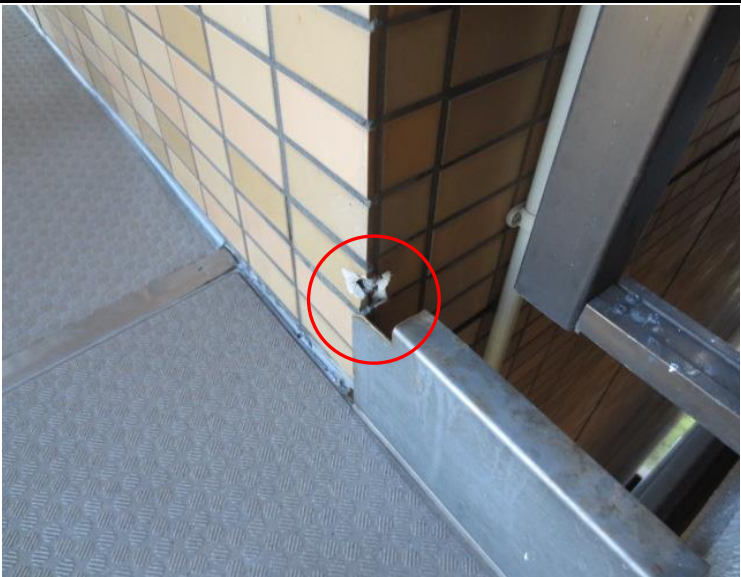
部 位	7階 708号室前 開放廊下・壁タイル	写 真 62

状況:	欠損が見られます。		
ご提案:	機能保全の為、進行状況により補修をお勧めします。		
評価	今回 ★☆☆	前回 ★☆☆

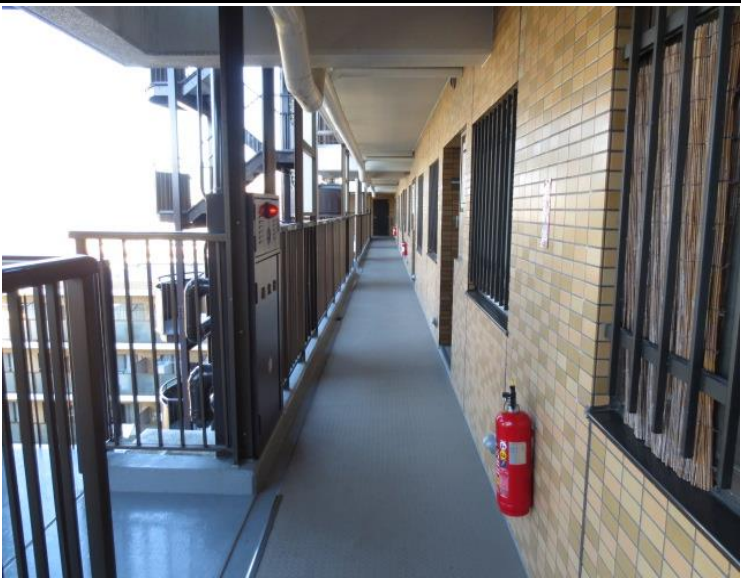
部 位	7階 710号室前 開放廊下	写 真 63

状況:	現況写真です。		
ご提案:			
評価	今回 ☆☆☆	前回 ☆☆☆

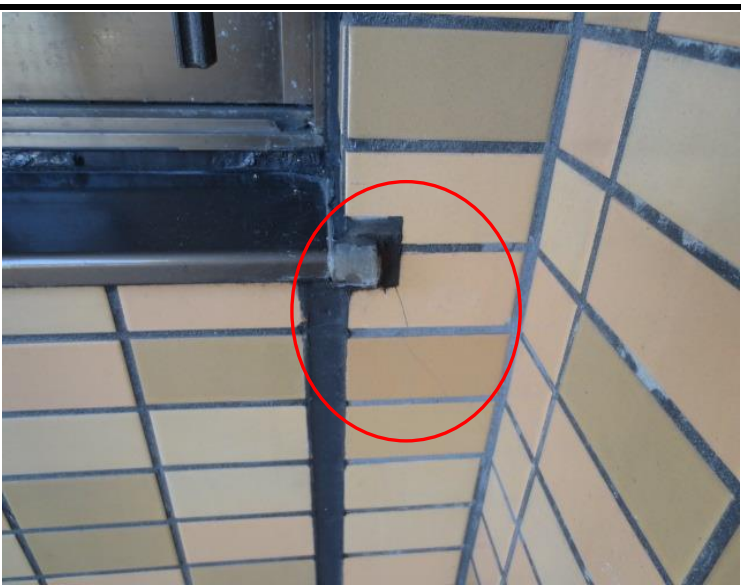
部 位	7階 706号室前 開放廊下・壁タイル	写 真 74

状況:	ひび割れが見られます。 (他にも見られます)		
ご提案:	躯体保全の為、進行状況により補修をお勧めします。		
評価	今回 ★★☆	前回 ★★☆

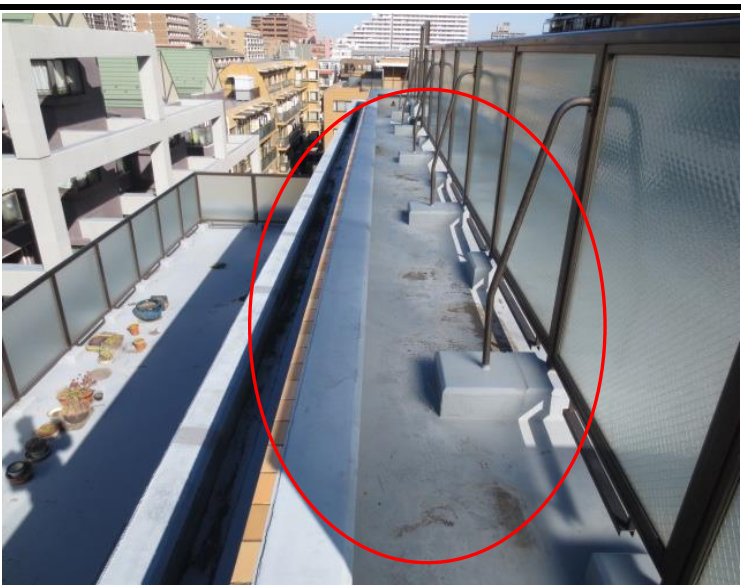
部 位	6階 601号室 ルーフバルコニー ウレタン防水層	写 真 75

状況:	塗膜劣化が見られます。		
ご提案:	防水性能保全の為、進行状況によりウレタン塗装をお勧めします。		
評価	今回 ★★☆	前回 ★★☆

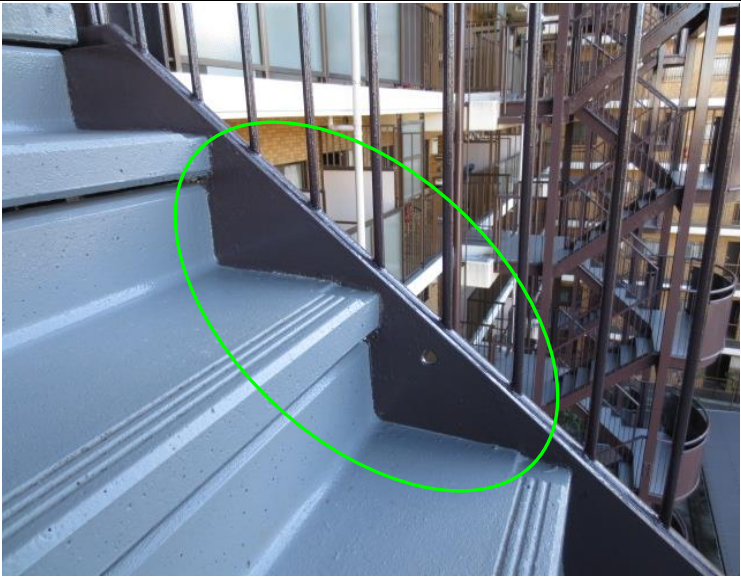
部 位	6階 612号室前 外階段・ササナ	写 真 76

状況:	錆・腐食は修繕により良好な状態です。		
ご提案:			
評価	今回 ☆☆☆		
	前回 ★★★★

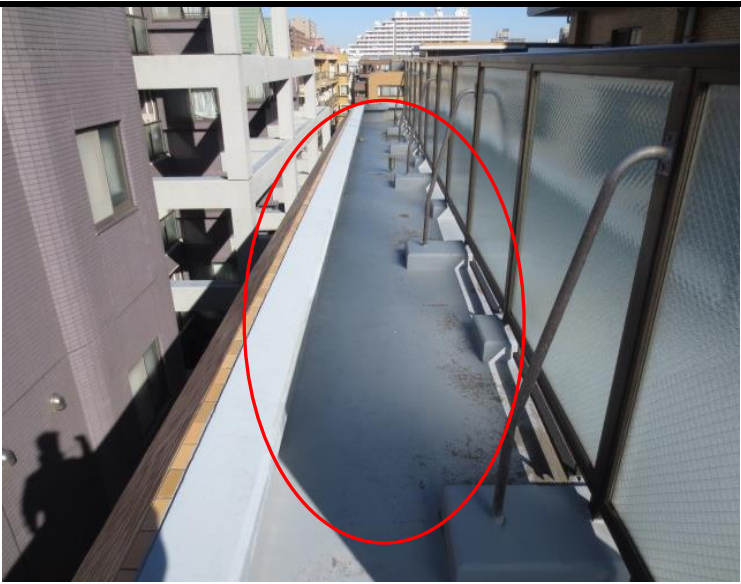
部 位	5階 501号室 ルーフバルコニー ウレタン防水層	写 真 82

状況:	塗膜劣化が見られます。		
ご提案:	防水性能保全の為、進捗状況によりウレタン塗装をお勧めします。		
評価	今回 ★★★	前回 ★★★

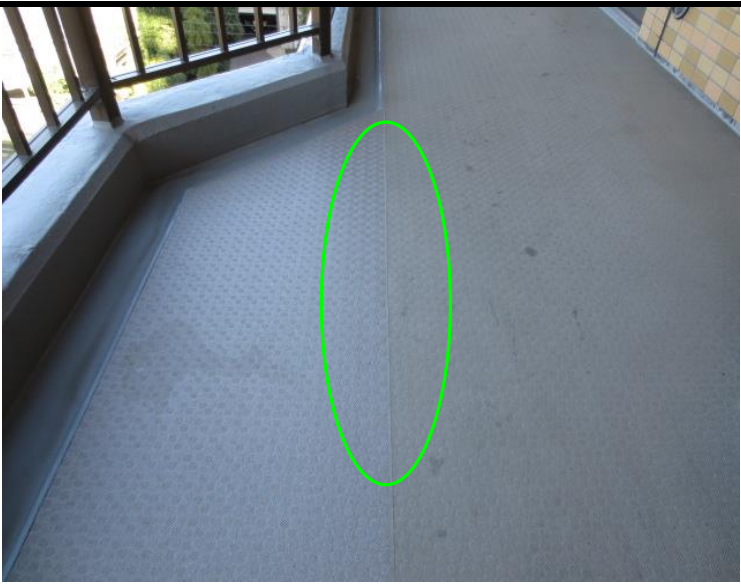
部 位	5階 519号室前 開放廊下・床 長尺塩ビシートジョイント部	写 真 85

状況:	剥れは修繕により良好な状態です。		
ご提案:			
評価	今回 ☆☆☆		
	前回 ★★☆

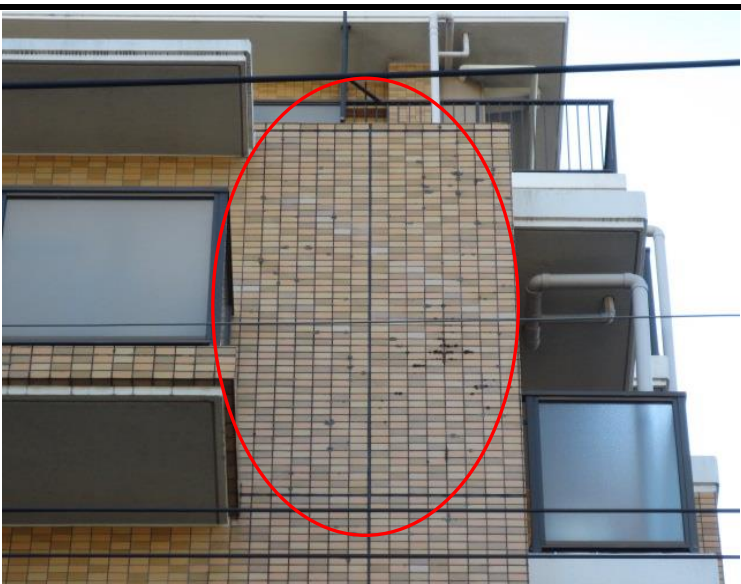
部 位	5階 520号室前 外壁タイル	写 真 86

状況:	汚れが見られます。 (他にも見られます)		
ご提案:	躯体保全の為、外壁調査の上、タイル補修をお勧めします。		
評価	今回 ★★☆		
	前回 ★★☆

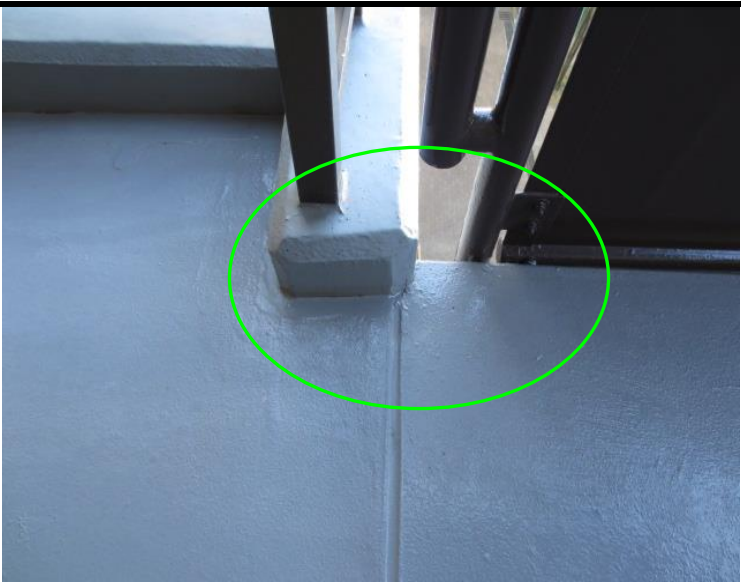
部 位	4階 403号室前 外階段・踊場床 仕上モルタル	写 真 88

状況:	ひび割れは修繕により良好な状態です。		
ご提案:			
評価	今回 ☆☆☆	前回 ★★★

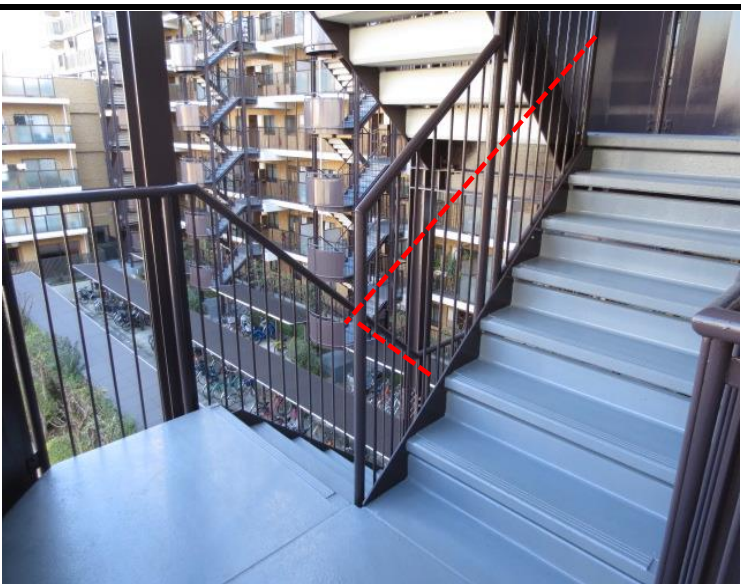
部 位	4階 403号室前 外階段・中柵	写 真 89

状況:	現況写真です。		
ご提案:	安全昇降及び機能向上の為、 外階段中柵に手摺設置をご提案致します。		
評価	今回 ☆☆☆	前回 ☆☆☆

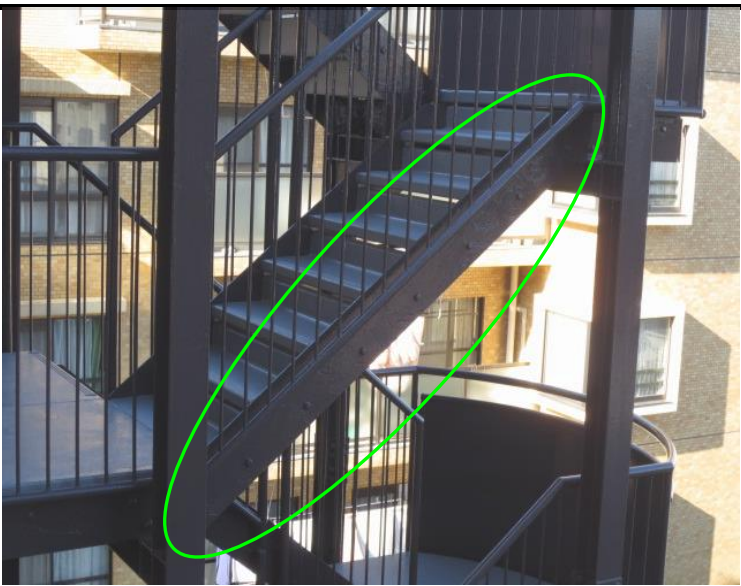
部 位	4階 424号室前 外階段・ササ柵	写 真 90

状況:	錆・腐食は修繕により良好な状態です。		
ご提案:			
評価	今回 ☆☆☆	前回 ★★★★

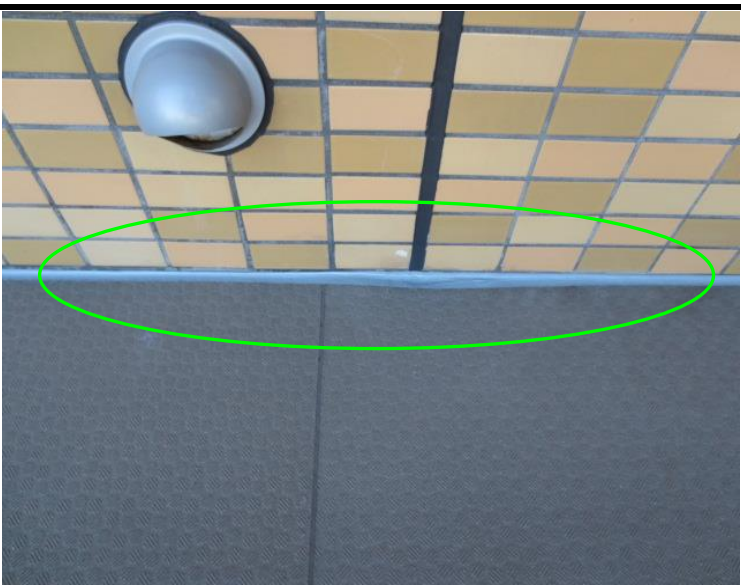
部 位	3階 324号室前 開放廊下・床 長尺塩ビシート端部	写 真 93

状況:	シール破断・劣化は修繕により良 好な状態です。		
ご提案:			
評価	今回 ☆☆☆	前回 ★★★

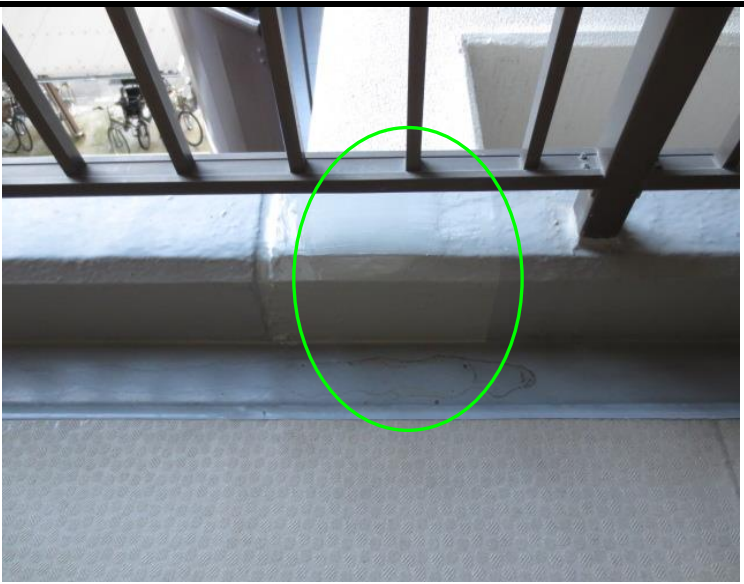
部 位	3階 317号室前 開放廊下・手摺下立上り	写 真 94

状況:	クラックは修繕により良好な状態です。		
ご提案:			
評価	今回 ☆☆☆		
	前回 ★★★

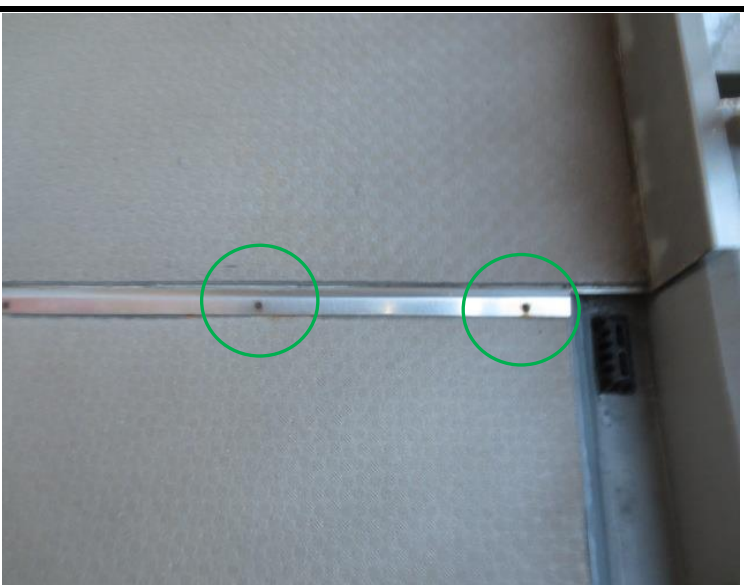
部 位	2階 203号室前 開放廊下・床 エキスパンションジョイント部 シート押え金物固定ビス	写 真 96

状況:	錆は修繕により良好な状態です。		
ご提案:			
評価	今回 ☆☆☆		
	前回 ★★★

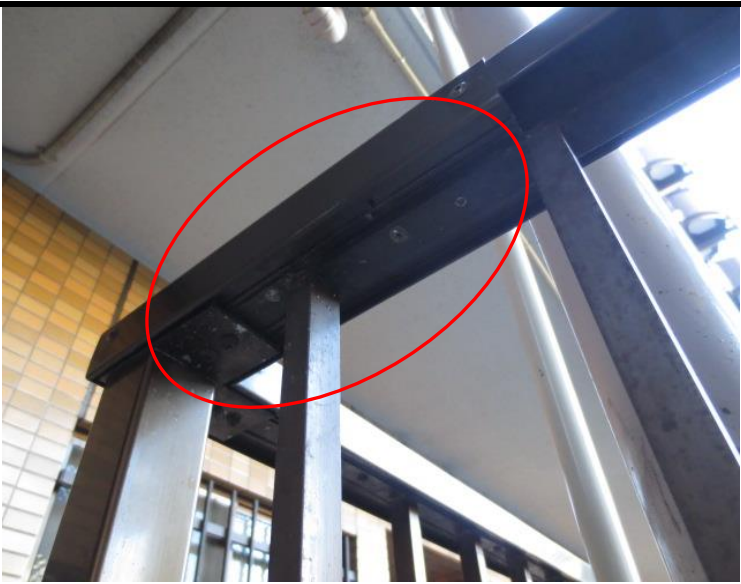
部 位	1階 110号室前 開放廊下 エキスパンションジョイント部 手摺固定ビス	写 真 103

状況:	欠落が見られます。		
ご提案:	機能保全の為、補修をお勧めします。		
評価	今回 ★★☆	前回 ★★☆

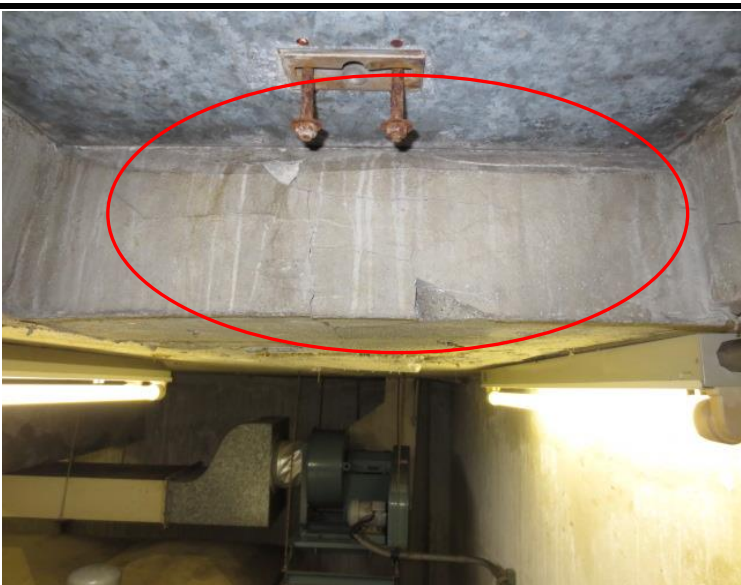
部 位	1階 メールボックスコーナー 地下ピット点検口周り 仕上げモルタル	写 真 105

状況:	ひび割れ・剥れが見られます。		
ご提案:	躯体保全の為、補修をお勧めします。		
評価	今回 ★★☆	前回 ★★☆

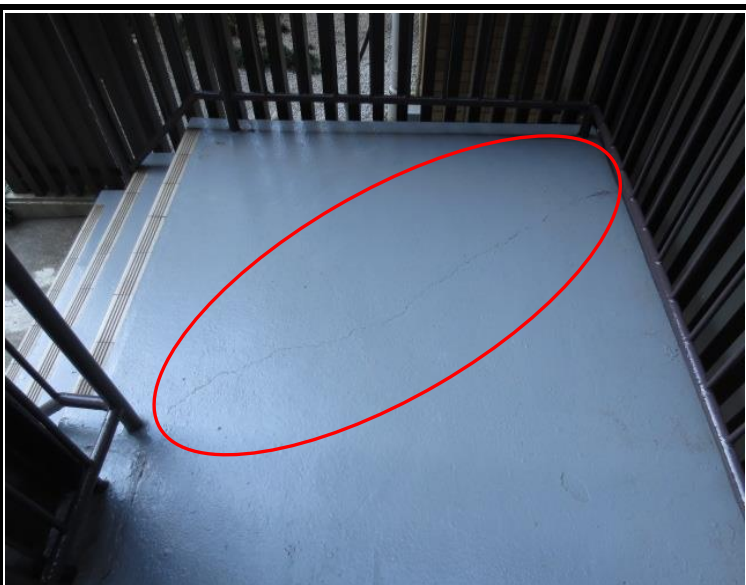
部 位	1階 117号室前 外階段・踊場床 仕上げモルタル	写 真 111

状況:	ひび割れが見られます。 (他にも見られます)		
ご提案:	安全歩行の為、進行状況により補修をお勧めします。		
評価	今回 ★☆☆	前回 ★☆☆

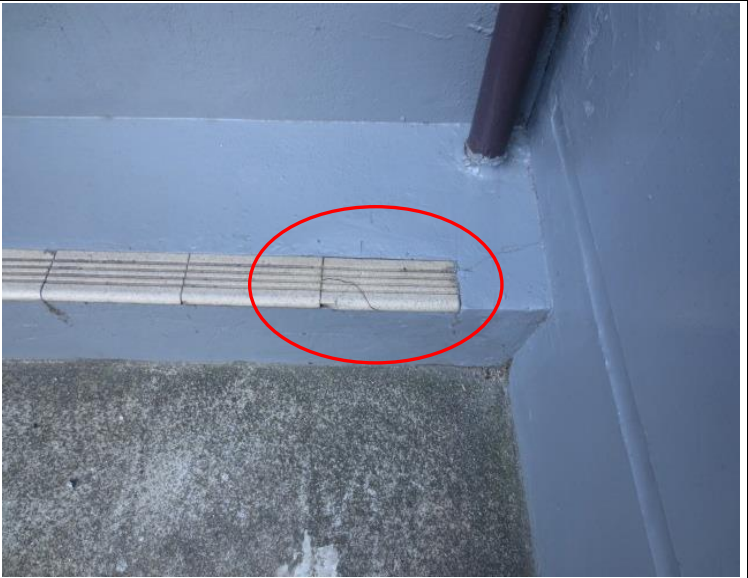
部 位	1階 108号室前 出入口階段 ノンスリップタイル	写 真 112

状況:	ひび割れが見られます。		
ご提案:	機能保全の為、進行状況により補修をお勧めします。		
評価	今回 ★★★	前回 ★★★

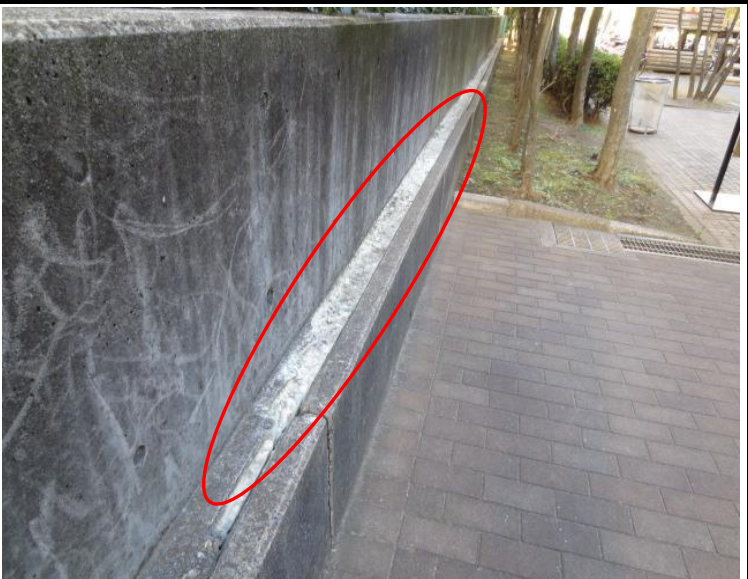
部 位	外構 敷地西側コンクリート塀 モルタル	写 真 114

状況:	剥れが見られます。 (他にも見られます)		
ご提案:	機能保全の為、進行状況により補修をお勧めします。		
評価	今回 ★★★	前回 ★★★

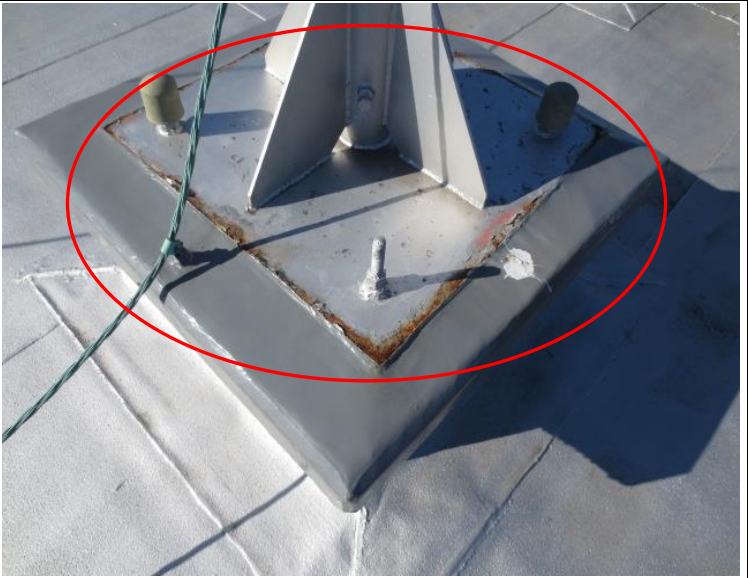
部位	最上階 屋上 避雷針架台	写真 126

状況	錆・腐食が見られます。 (他にも見られます)		
ご提案	基材保護の為、進行状況により錆・腐食処理後に塗装をお勧めします。		
評価	今回 ★★☆		
	前回 ★★☆

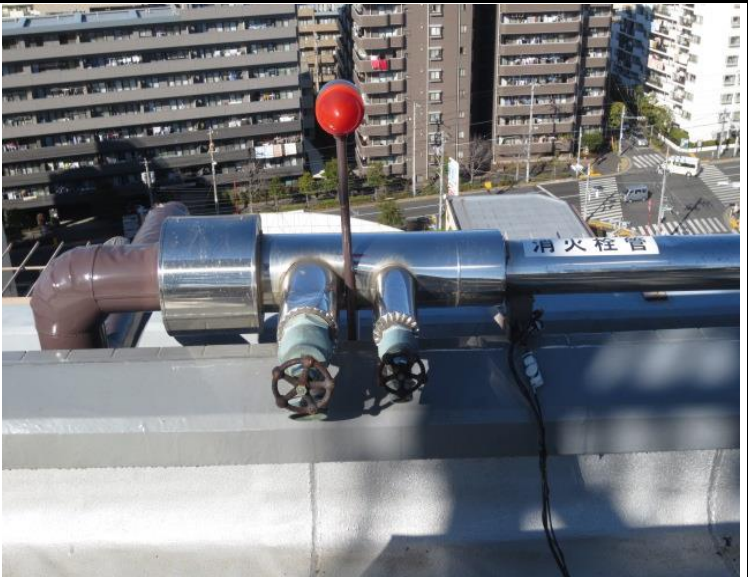
部位	最上階 屋上 連結送水管テスト弁	写真 127

状況	現況写真です。 (目視による大きな不具合は見られません)		
ご提案			
評価	今回 ☆☆☆		
	前回 ☆☆☆

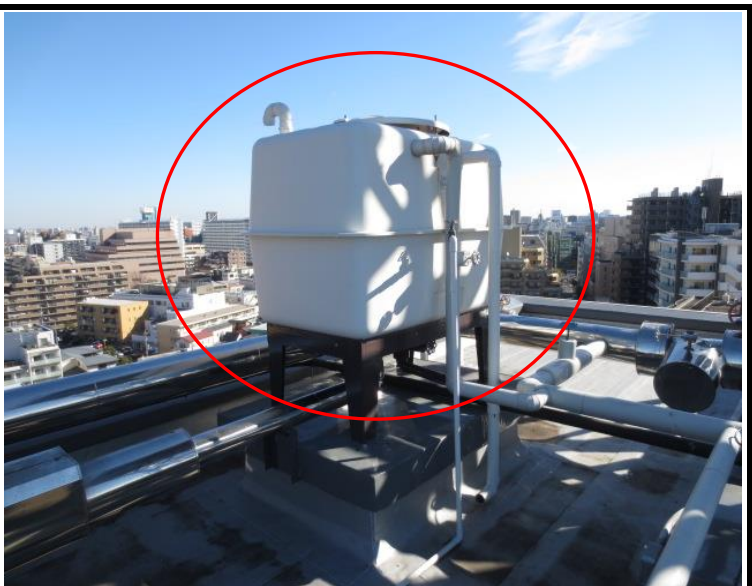
部 位	最上階 屋上 消防用補給水槽	写 真 130

状況:	塗装劣化が見られます。		
ご提案:	基材保護の為、進行状況により耐候性に優れたFRP専用塗料での塗装をお勧めします。		
評価	今回 ★★★	前回 ★★★
