バームハイツ西葛西 管理組合 御中

建物点検 報告書

バームハイツ西葛西 33年目点検

【 点検実施日 2019年1月11日 】

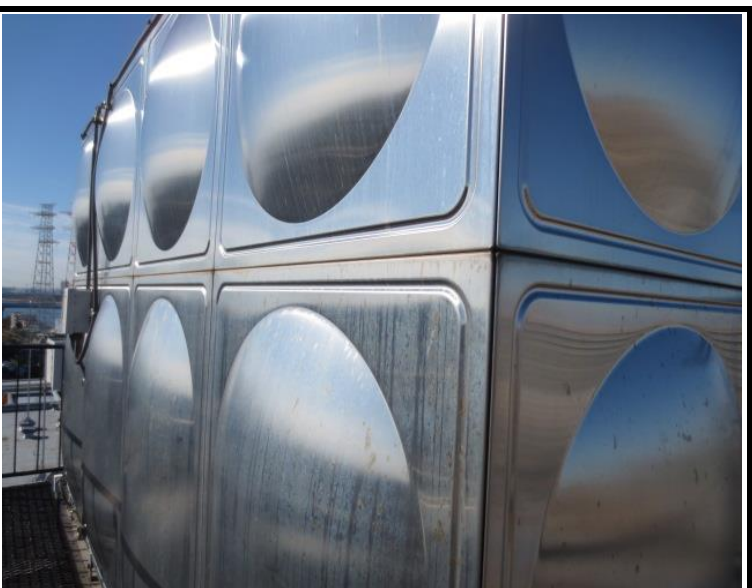
部 位	最上階 屋上 高架水槽	写 真 131

状況:	現況写真です。 (目視による大きな不具合は見られません)		
ご提案:			
評価	今回 ☆☆☆	前回 ☆☆☆

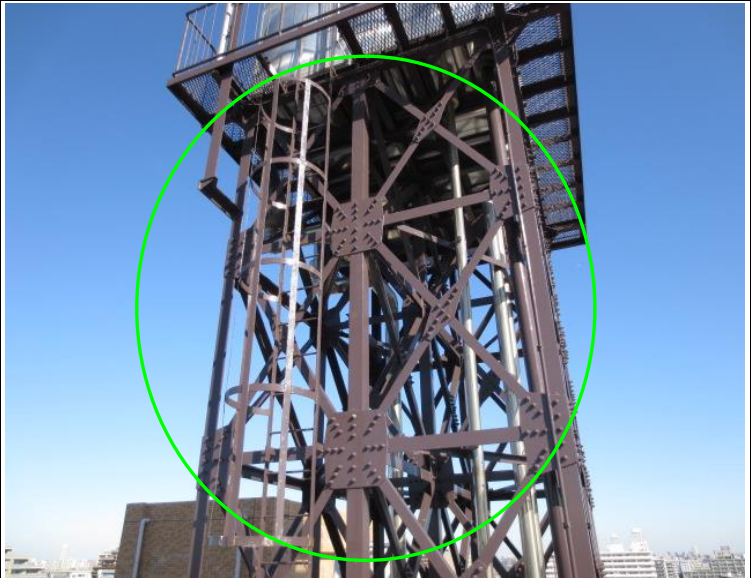
部 位	最上階 屋上 高架水槽・架台	写 真 132

状況:	錆・塗装劣化は修繕により良好な状態です。		
ご提案:			
評価	今回 ☆☆☆		
	前回 ★★☆

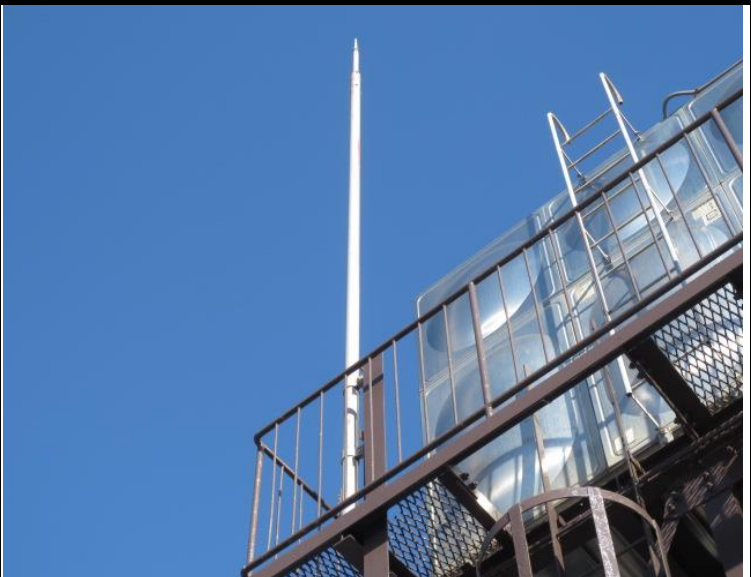
部 位	最上階 屋上 避雷針ポール	写 真 133

状況:	現況写真です。 （目視による大きな不具合は見られません）		
ご提案:			
評価	今回 ☆☆☆		
	前回 ☆☆☆

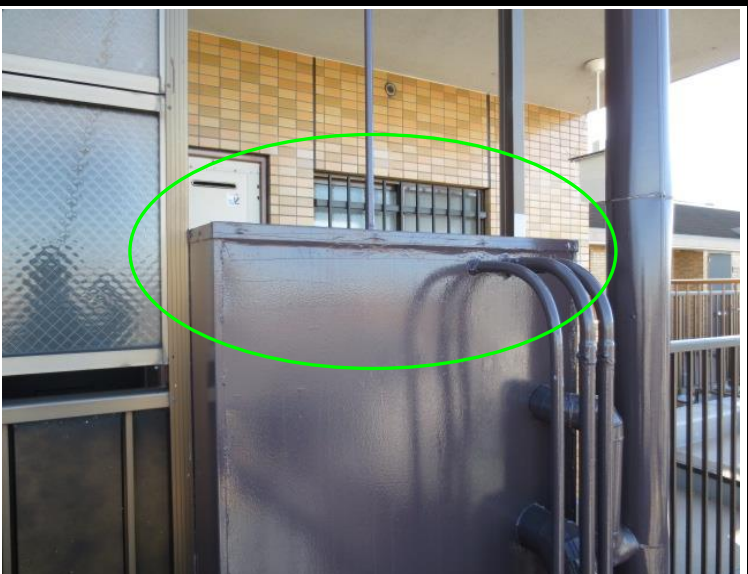
部 位	13階 1304号室前 開放廊下 消火栓ボックス 背面パネル	写 真 143

状況:	錆・腐食は修繕により良好な状態です。		
ご提案:			
評価	今回 ☆☆☆	前回 ★★☆

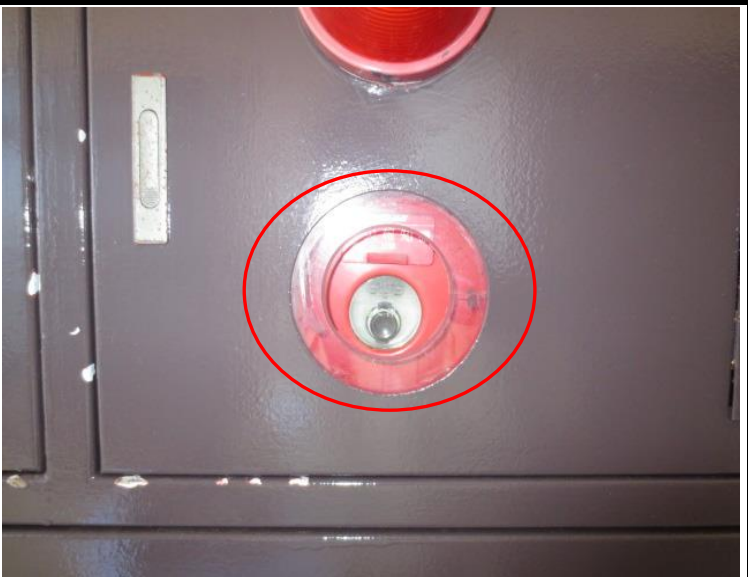
部 位	11階 1110号室前 開放廊下 消火栓ボックス 火災報知機プラスチックカバー	写 真 148

状況:	欠落が見られます。		
ご提案:	機能保全の為、補修をお勧め します。		
評価	今回 ★★★	前回 ★★★

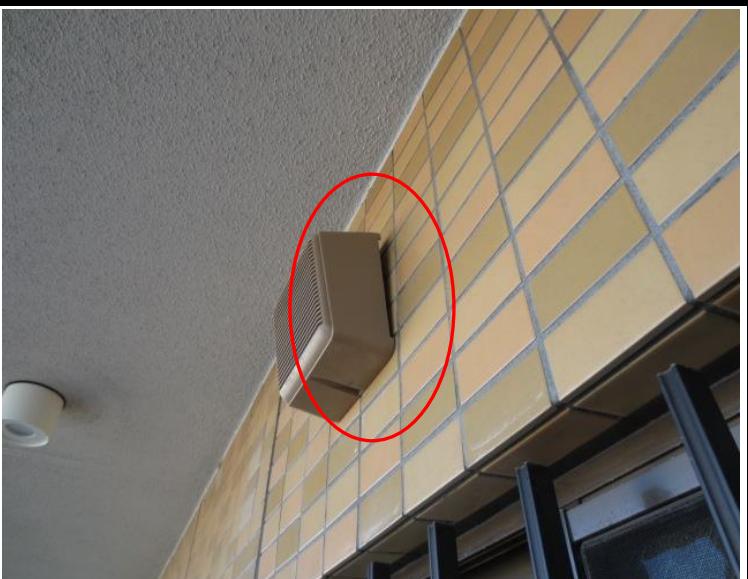
部 位	11階 1103号室前 開放廊下 火災報知スピーカー	写 真 149

状況:	固定不良が見られます。		
ご提案:	機能保全の為、補修をお勧め します。		
評価	今回 ★★★	前回 ★★★

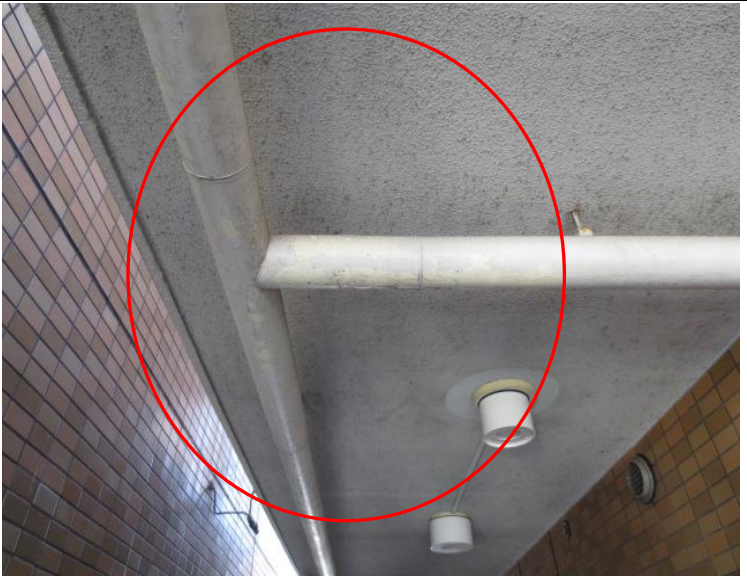
部 位	11階 1101号室前 開放廊下・天井 給水配管ラッキング	写 真 150

状況	塗装剥れが見られます。 (他にも見られます)		
ご提案	基材保護の為、進行状況により塗装をお勧めします。		
評価	今回 ★★☆		
	前回 ★★☆

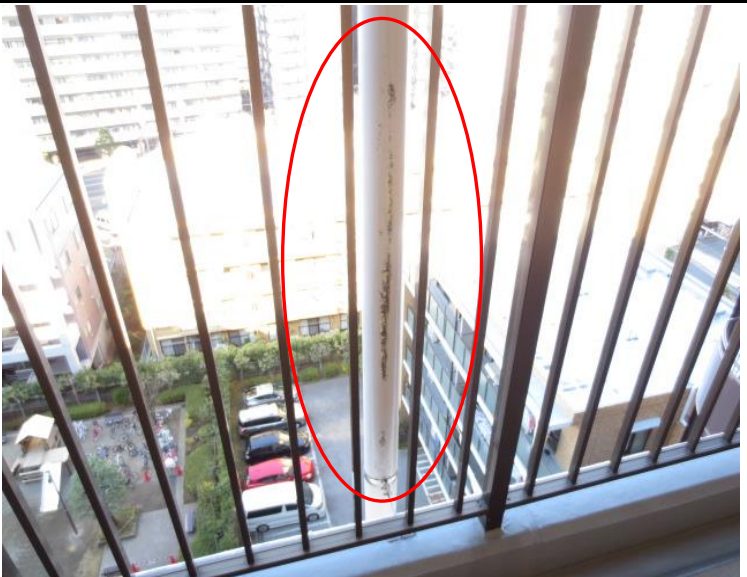
部 位	10階 1009号室前 開放廊下 雨水排水管	写 真 151

状況	塗装剥れが見られます。 (他にも見られます)		
ご提案	基材保護の為、進行状況により塗装をお勧めします。		
評価	今回 ★★☆		
	前回 ★★☆

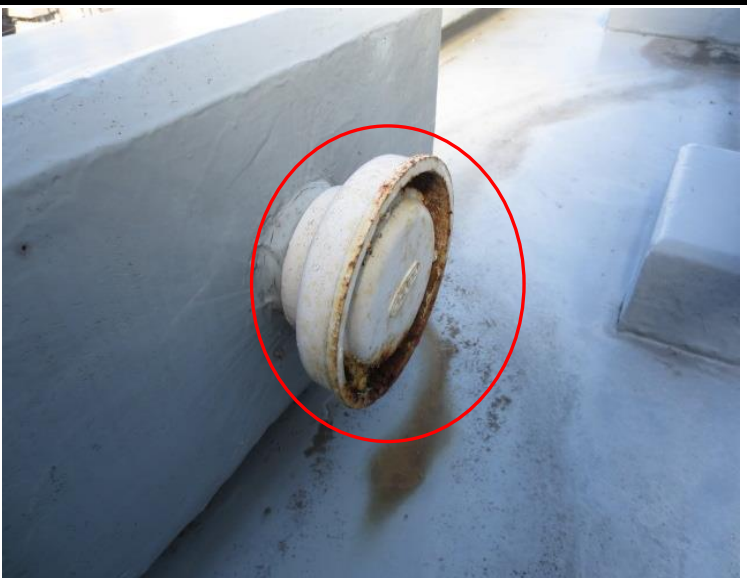
部 位	9階 901号室 ルーフバルコニー 通気ベントキャップ	写 真 152

状況	錆・腐食が見られます。		
ご提案	基材保護の為、進行状況により錆・腐食処理後に塗装をお勧めします。		
評価	今回 ★★☆		
	前回 ★★☆

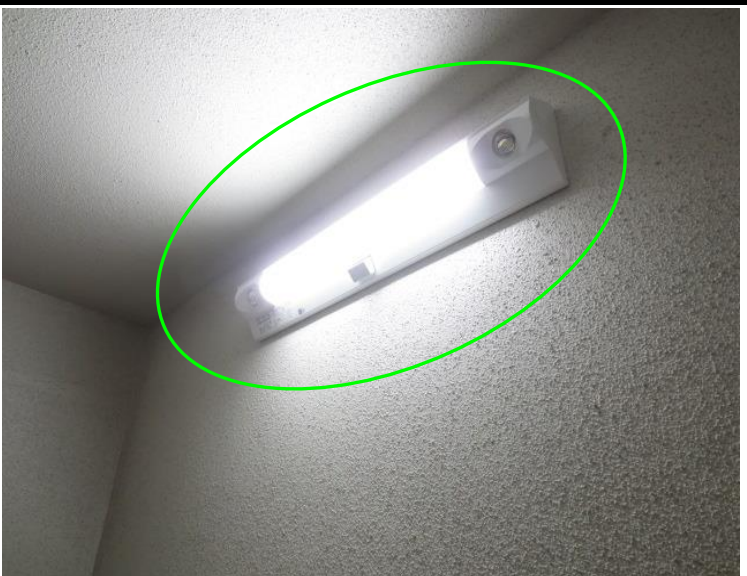
部 位	8階 内階段・壁 非常照明器具	写 真 155

状況:	点検紐の欠落・錆は修繕により良好な状態です。		
ご提案:			
評価	今回 ☆☆☆	前回 ★★★★

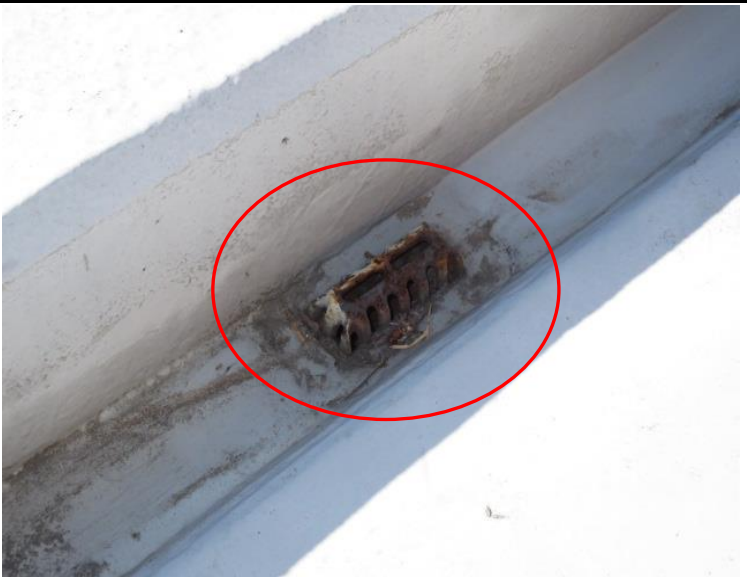
部 位	5階 501号室 ルーフバルコニー 雨水排水ドレン	写 真 160

状況:	錆が見られます。		
ご提案:	基材保護の為、進行状況により錆処理後に塗装をお勧めします。		
評価	今回 ★★☆	前回 ★★☆

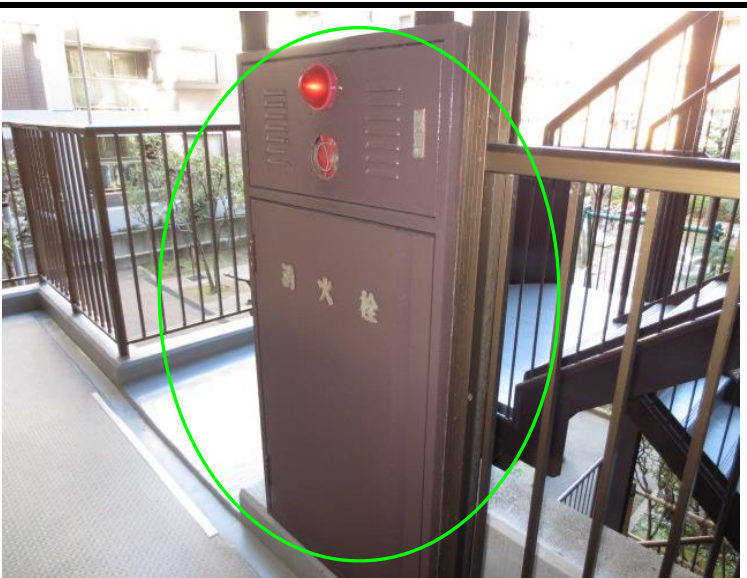
部 位	2階 203号室前 開放廊下 消火栓ボックス	写 真 164

状況:	塗装剥れは修繕により良好な状態です。		
ご提案:			
評価	今回 ☆☆☆	前回 ★★★★

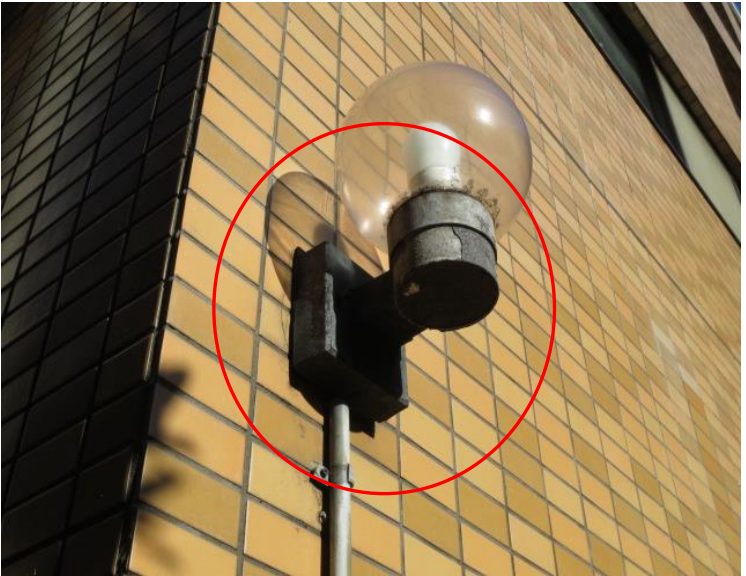
部 位	1階 120号室前 外壁 照明器具		写 真 167

状況:	錆が見られます。			
ご提案:	基材保護の為、進行状況により錆処理後に塗装をお勧めします。			
評価	今回 ★★☆	前回 ★★☆

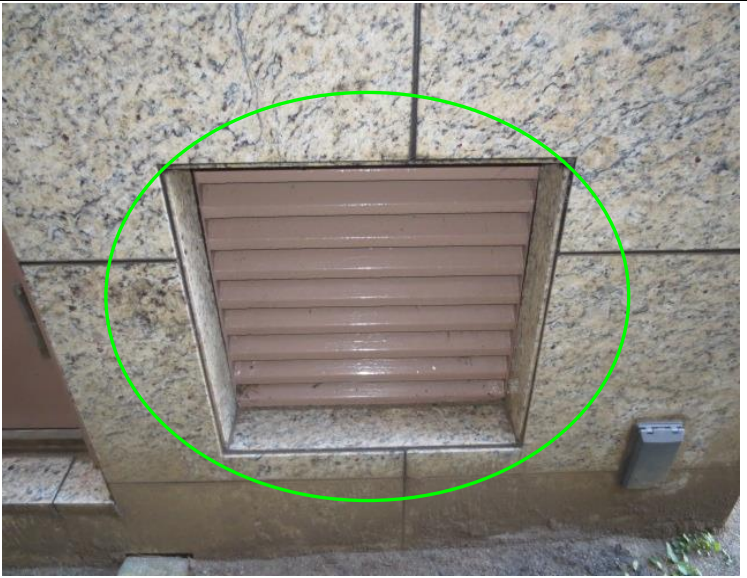
部 位	1階 ポンプ室・外壁 給気ガラリ	写 真 171

状況:	腐食は修繕により良好な状態です。		
ご提案:			
評価	今回 ☆☆☆		
	前回 ★★★

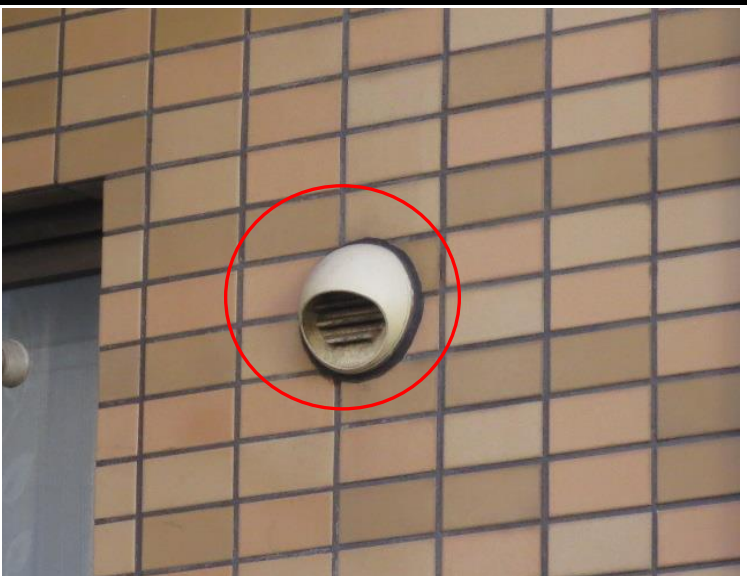
部 位	1階 103号室 バルコニー 換気ガラリ	写 真 176

状況:	錆・塗装劣化が見られます。 (他にも見られます)		
ご提案:	基材保護の為、進行状況により錆処理後に塗装をお勧めします。		
評価	今回 ★★★		
	前回 ★★★

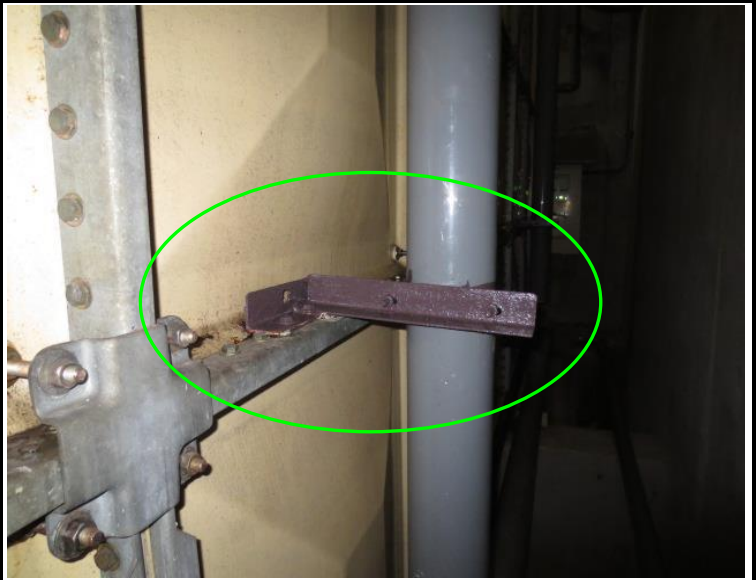
部 位	地下 受水槽 配管支持金物		
状況:	錆・腐食は修繕により良好な状態です。		
ご提案:			
写真			180
評価	今回 ☆☆☆	前回 ★★☆

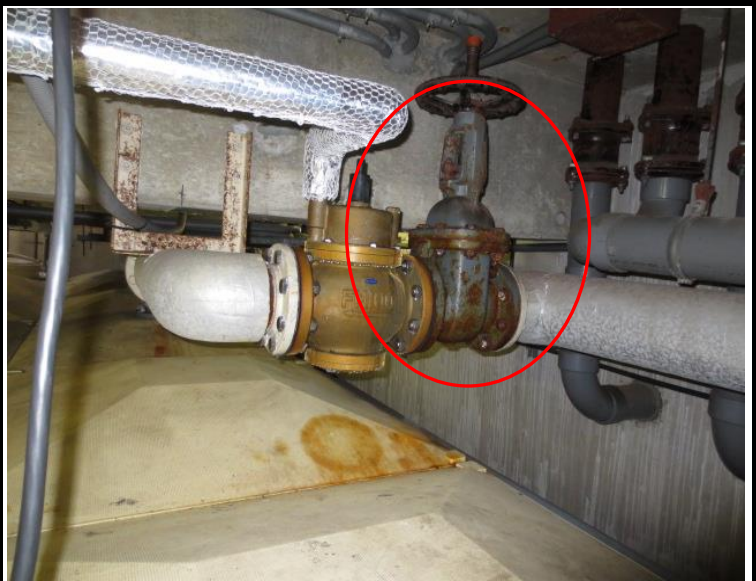
部 位	地下 受水槽 定水位弁 FMバルブ		
状況:	錆が見られます。 (他にも見られます)		
ご提案:	基材保護の為、進行状況により錆処理後に塗装をお勧めします。 ※一部交換済み		
写真			181
評価	今回 ★★☆	前回 ★★☆

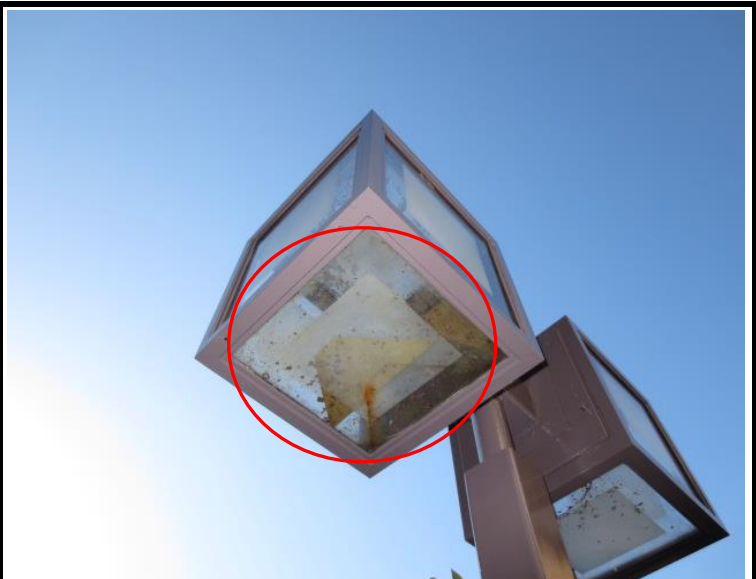
部 位	外構 外灯内部 反射板		
状況:	破損が見られます。		
ご提案:	機能保全の為、補修をお勧めします。		
写真			182
評価	今回 ★★☆	前回 ★★☆

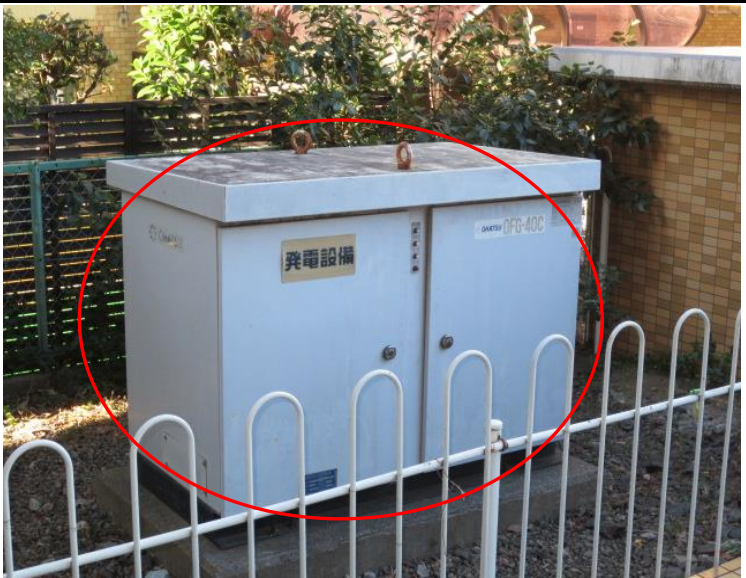
部位	外構 自家用発電設備		写 真 183

状況	塗装劣化が見られます。			
ご提案	基材保護の為、進行状況により塗装をお勧めします。			
評価	今回 ★★☆	前回 ★★☆

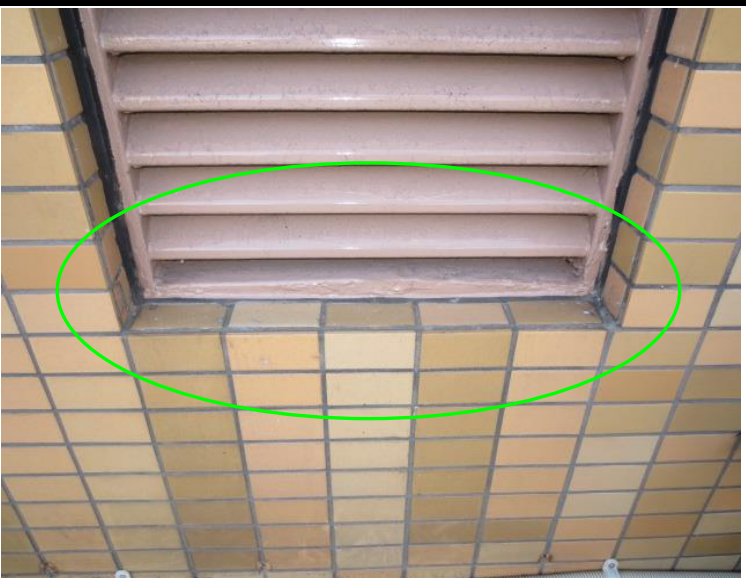
部位	外構 ゴミ置場 給気ガラリ		写真 184

状況	腐食は修繕により良好な状態です。			
ご提案				
評価	今回 ☆☆☆	前回 ★★☆
