バームハイツ西葛西 管理組合 様

各所補修工事

# 御 見 積 書

1677 パームハイツ西葛西

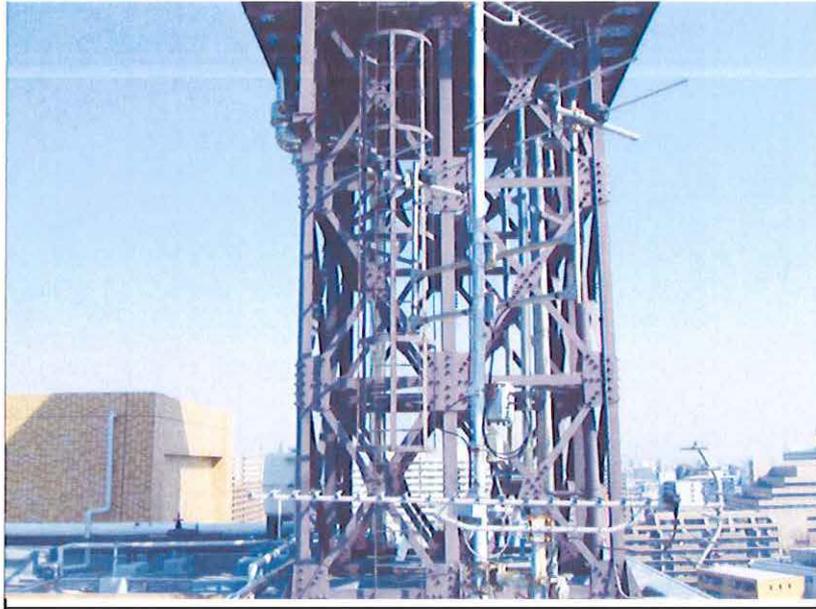
No. \_\_\_\_\_

屋上高架水槽鉄骨架台

南面

名	称	形状・寸法	単位	数 量	単 価	金 額	備 考
各所補修工事							
1	屋上高架水槽架台塗装補修						1. 屋上高架水槽架台塗装補修 今回腐食が酷い（特にタラップ）南面のみ提案しています。但し、足場の架け払いが発生しますので、大規模修繕時に併せて行うほうが良いと思われます。
	南面仮設足場架け払い	タラップ面側のみ 6500×3000程度	箇所	1		280,000	
	タラップ及び架台鉄骨外面塗装	発錆箇所部分補修 ケレン・錆止め・仕上げ	人工	4	25,000	100,000	
2	屋上通気ベントキャップ交換						2. 屋上通気ベントキャップ交換 一箇所交換済みの所がありますので、同タイプで提案しています。 また既存ベントキャップにかかるラッキング、部にも錆たれがありますので交換で提案しています。
	既存ベントキャップ撤去	100φ 躯体面にて切断	箇所	10	3,900	39,000	
	新規ベントキャップ取付	SUS2型 FSW-100F10M 材工共	箇所	10	7,100	71,000	
	シール打設		箇所	10	2,400	24,000	
	ラッキング交換	SUS鏡面 材工共	箇所	8	8,500	68,000	
3	消火栓ボックス補修						3. 消火栓ボックス補修 腐食部のケレン・錆止め・仕上げと最低限の補修です。
	1304号室前非常電話蓋つまみ交換	既存類似品 材工共	箇所	1		5,900	
	1110号室前非常電話蓋マグネット調整	既存品使用	箇所	1		3,900	
	消火栓ボックス内塗装補修	タッチアップ塗装 ケレン・錆止め・仕上げ 903・806・705・708・711・605・609・613・413・403・407・303・103・118・12F南側・2FEV前・3FEV前	箇所	17	6,900	117,300	
	消火栓配管廻り閉塞補修	605・413・303・103・12F南側	箇所	5	4,600	23,000	
	ボックス正面塗装補修	303・103	箇所	2	10,400	20,800	
4	13F手摺足元爆裂補修						4. 13F手摺足元爆裂補修 現調時IこLMより指摘がありました。 爆裂により落下の恐れがありますので、補修提案しています。

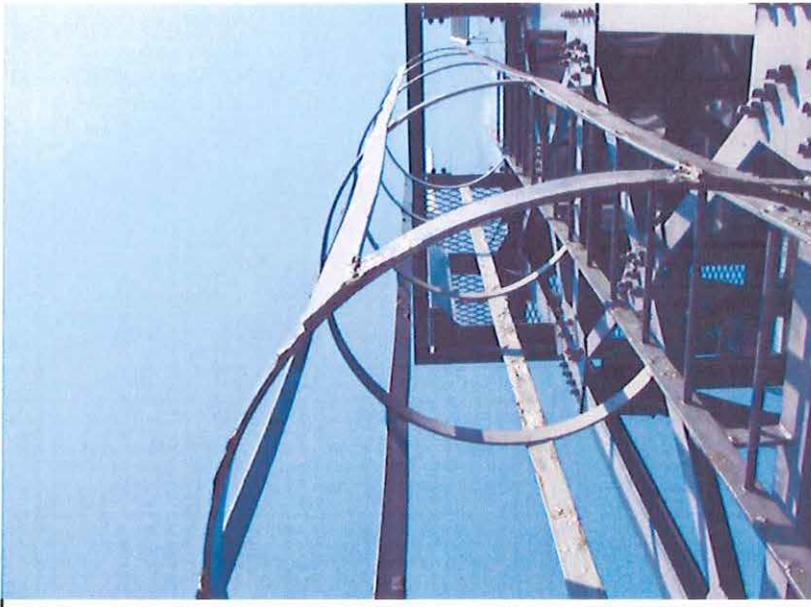
No. \_\_\_\_\_

屋上高架水槽鉄骨架台

タラップ腐食状況

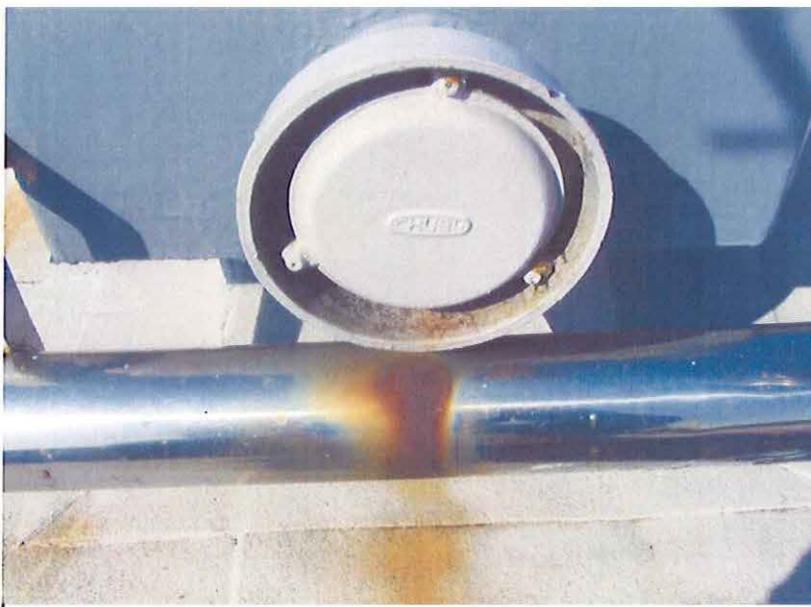
No. \_\_\_\_\_

屋上通気ベンドキャップ

新規SUS製へ交換  
※別途資料ご参考ください。

ラッキング交換

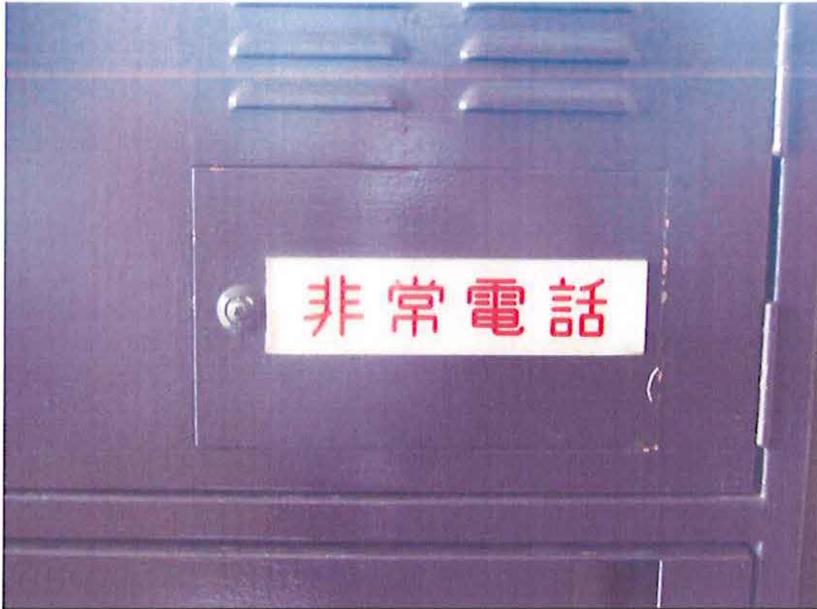
No. 4

1304号前非常電話蓋

つまみ交換

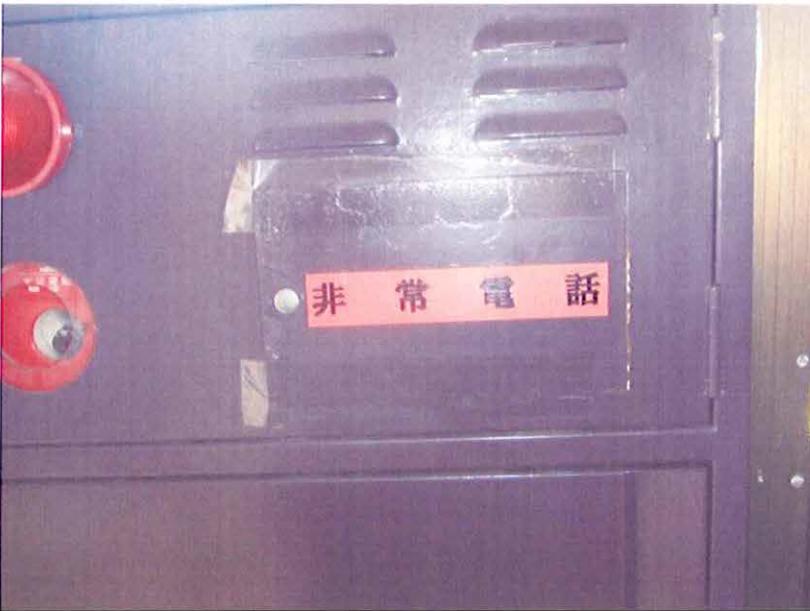
No. 5

1110号室前非常電話蓋

マグネット調整

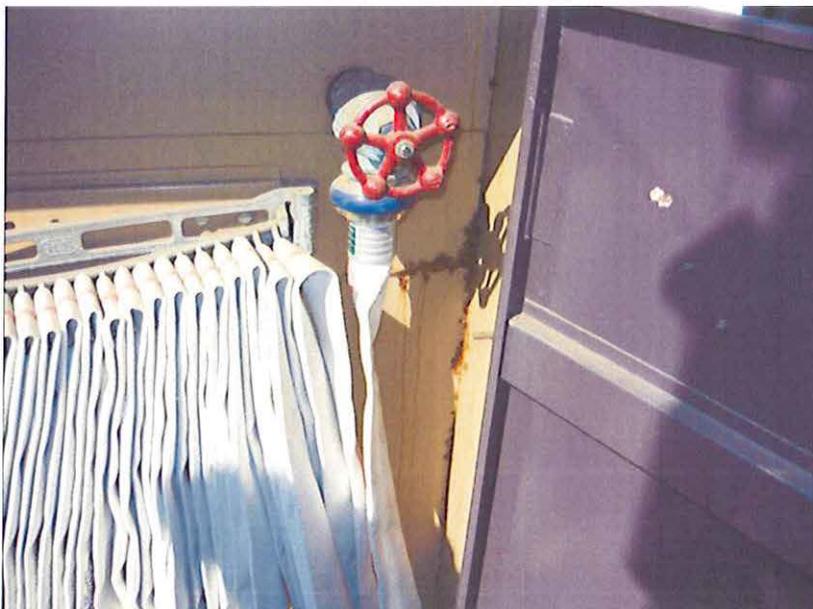
No. 6

消火栓ボックス内  
塗装補修

17箇所

ケレン・錆止め・仕上げ

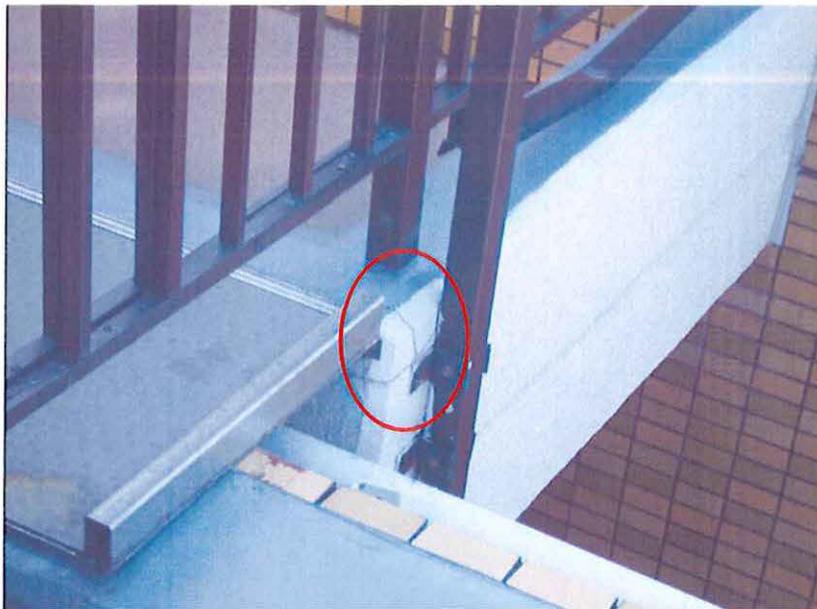
No. 7

13F手摺足元爆裂

脆弱部研り	70×70×70程度	箇所	1		4,600

脆弱部撤去  
樹脂モルタル充填

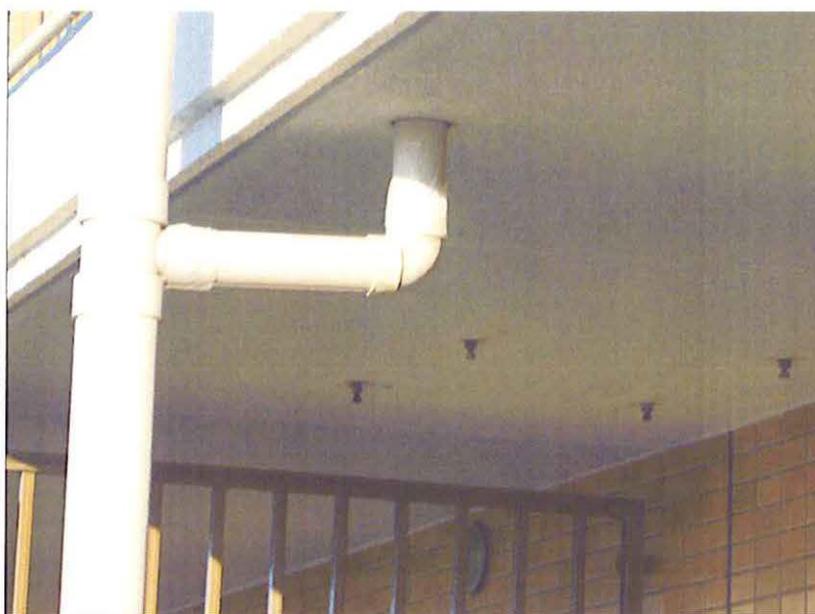
No. 8

1105号室雨水管補修

6. 1105号室雨水管補修 現調時にLMより指摘がありました。 仮補修していますので、今回で補修します。
6	1105号室雨水管補修			箇所	1	24,000	
							7. 開放廊下ガラリ補修 既存シール撤去、新規シール打替えです。
7	開放廊下ガラリ補修	1202・1206・1208・1107・1110・912・805・813・705・708・711・712・713・715・602・603・604・607・516・410・411・412・414・415・417・420・305・203・214・215・217・220・105・104					
	既存シール撤去		箇所	42	1,500	63,000	
	シール打替え		箇所	42	2,400	100,800

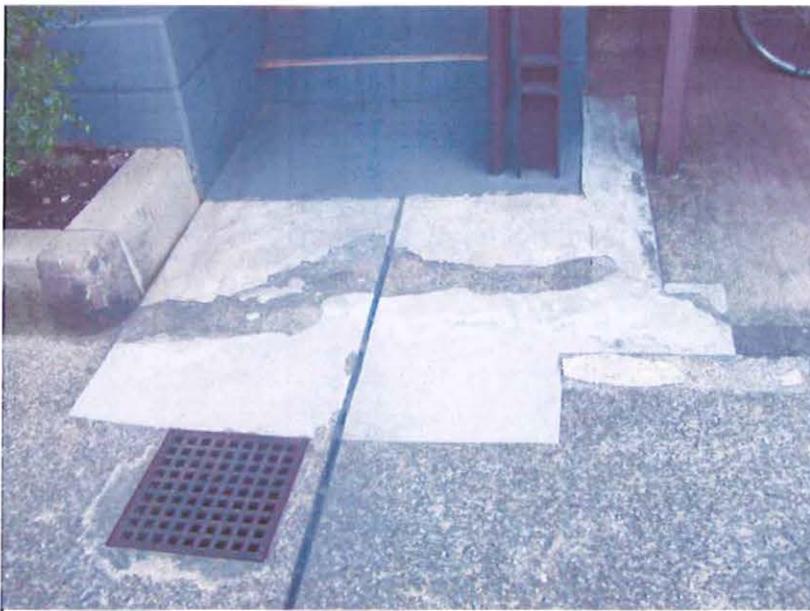
No. 11

1F階段出入り口床補修

8. 1F階段出入口床補修 現状モルタルが薄塗りの為、割れが生じています。 今回カッターを入れ床を研り、仕上げモルタルに厚みをもたせます。
8	1F階段出入口床補修						
	土間研り	1200×1700 D=50程度	カッター入れ共	箇所	1	26,000	
	左官補修	1200×1700程度		箇所	1	39,000

土間研り  
左官補修

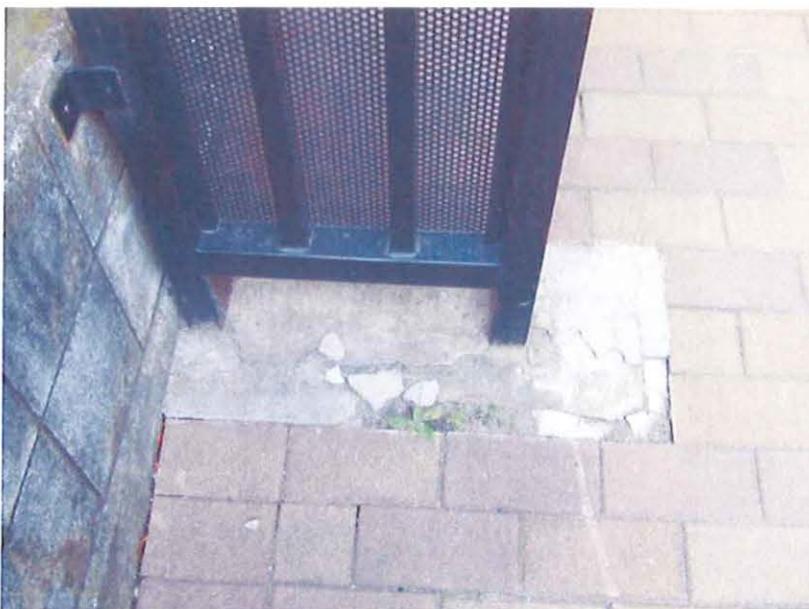
No. 12

門扉基礎補修

9. 門扉基礎補修 1F階段出入口床補修と同様に研り、モルタル仕上げを行います。
9	門扉基礎補修						
	左官補修	300×670程度	研り共	箇所	1	13,000	
							10 鉄骨階段1F床仕上げ塗装 歩行による上塗り剥れが見受けられます。 下地調整、防滑仕様で仕上げます。
10	鉄骨階段1F床仕上げ塗装						
	下地補修		m <sup>2</sup>	16.5	3,300	54,450

研り  
左官補修

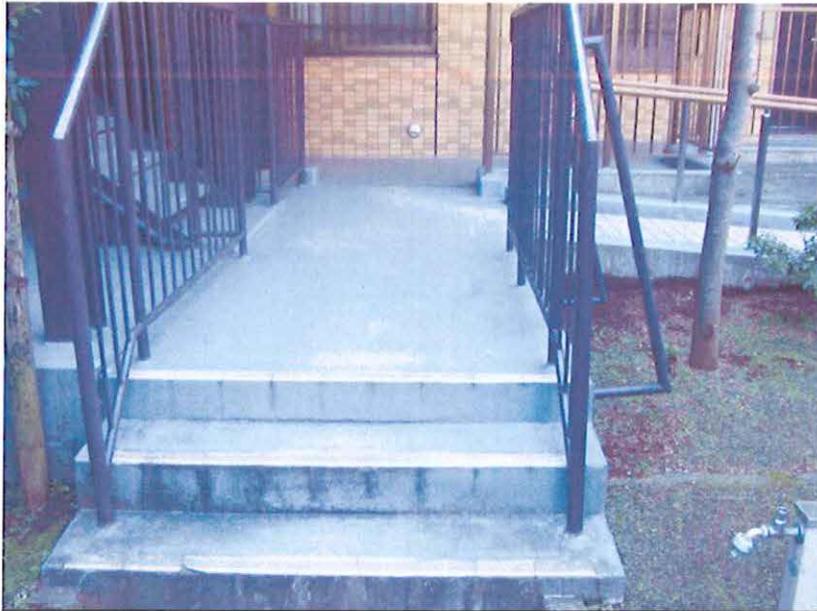
No. 13

鉄骨階段1F床仕上げ補修

下地補修  
ウレタン防滑仕上げ

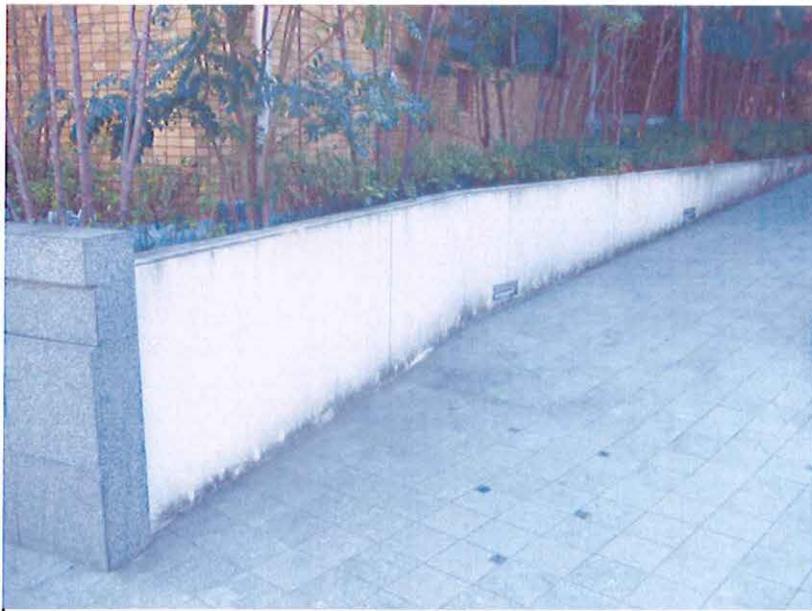
No. 14

エントランススロープ  
立上り壁

名	称	形状・寸法	単位	数量	単価	金額	備考
	ウレタン塗布	ゴムチップ入りトップコート防滑仕上げ	m <sup>2</sup>	16.5	9,200	151,800	
11	エントランススロープ立上り壁	11 エントランススロープ立上り壁 雨だれにより汚れが目立ちます。 雨だれの付着が軽減される塗装がありますが、ツヤありのような仕上げになる為エントランスの意匠として合わないかもしれません。 今回既存同様の仕上げで提案していますが、正面側についている御影石と同様な施工はいかがでしょうか？ 見積手配中ですので、金額分り次第報告します。	m <sup>2</sup>	10	2,600	26,000	
	下地調整	脆弱部除去・段差補修等	m <sup>2</sup>	10	2,600	26,000	
	石調塗装	既存類似品	m <sup>2</sup>	10	15,500	155,000	
12	養生・安全対策		式	1		50,000	
13	雑材料消耗品費		式	1		25,000	
14	廃棄物処理費		式	1		12,000	
15	運搬交通費		式	1		42,000	
16	諸経費		式	1		158,000	
17	端数調整		式	1		-5,650	
<p>※工事に必要な電気・作業場所(関係車両の駐車場含む)は御支給頂きますようお願い致します。</p> <p>※高架水槽架台補修は、タラップ設置面のみの応急的な部分補修となります。</p> <p>※消火栓ボックス内腐食部は、応急的な部分塗装となります。</p>							
	小	計				1,740,000	
	消	費				139,200	
	合	計				1,879,200

脆弱部撤去  
段差補修  
既存同等石調塗装
