バームハイツ西葛西給水管劣化診断

報 告 書

2015年4月

株式会社 長谷工リフォーム

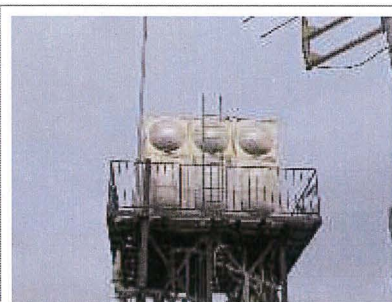
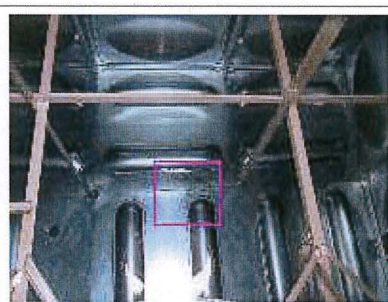
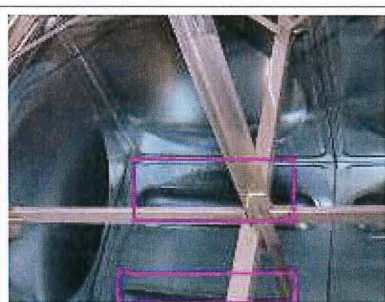
写真-7 高架水槽の状況

高架水槽はステンレスパネル製で2000年に更新され、屋上の鋼製架台の上に設置されていた。(写真-7左参照)

高架水槽の外観パネルに若干の汚れが見られるが、外観は概ね良好な状態であった。(写真-7中参照)

水槽は2分割されているが、No.1, No.2 共に内面の底には砂状の堆積物が認められた。(写真-7中, 右 □部参照)

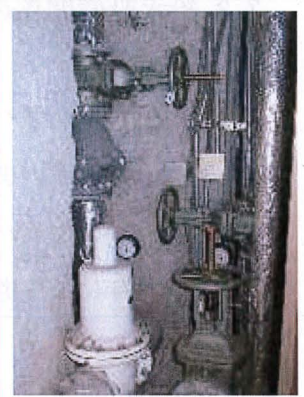
写真-9 減圧弁の状況

8階のエレベーター脇に設置されたパイプシャフト内に減圧弁が設置されている。

時期は不明であるが減圧弁及びストレーナー等は更新され良好な状態であった。(写真-9参照)

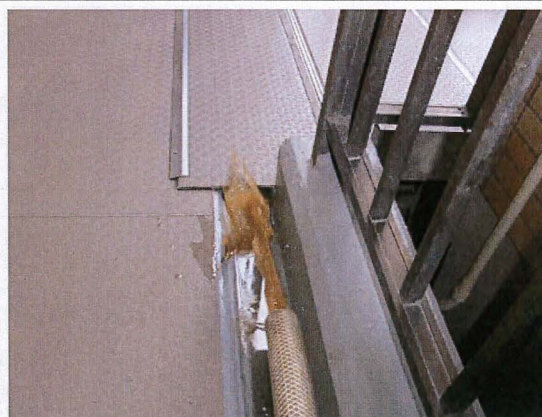
写真No. P-24 F303-138 106号室MB前廊下

給水管の配管切断部を復旧後に通水洗浄を行うと錆色の汚れ水が流出した。(写真-2 参照)

- ・管路復旧後に通水洗浄を行うと、錆色の汚れ水が流出した。

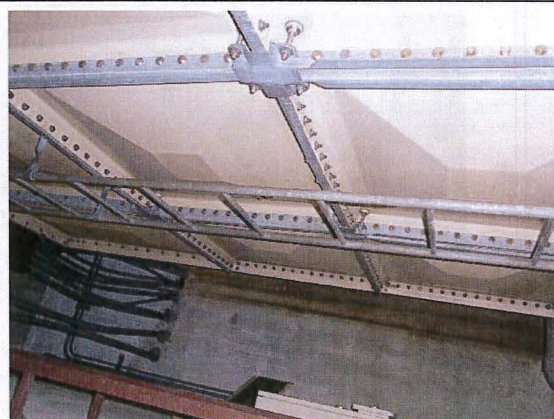
写真No. P-30 F303-137 604号室MB前

【CCDカメラの調査状況】
・ CCDカメラのモニターに継手部が写っている状況。

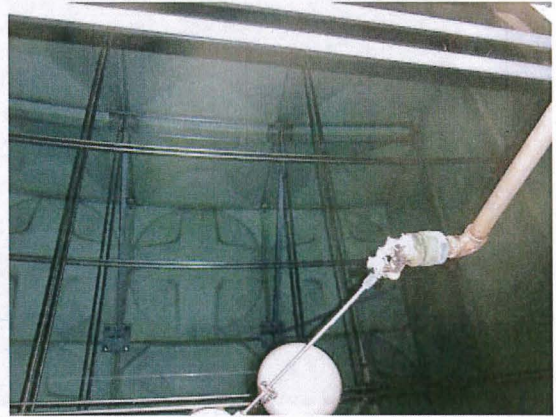
写真No. P-33 F303-215 地下受水槽室

【受水槽上面】

- ・水槽の蓋は施錠され良好な状態である。
- ・天板パネルは若干汚れが見られた。

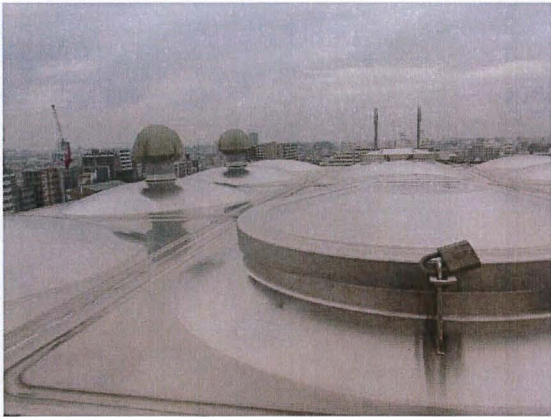
写真No. P-38 F303-190 屋上鋼製架台上

【高架水槽】

- ・水槽側面のステンレスパネルに汚れが見られる。

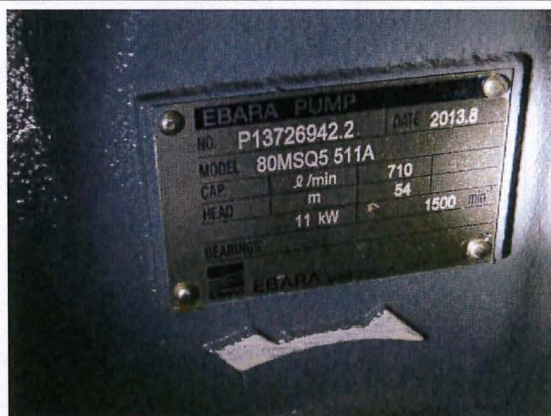
写真No. P-42 F303-167 ポンプ室

【揚水ポンプ】

- ・揚水ポンプはポンプ室内に設置され、2013年8月製造のポンプに更新されている。
- ・接続配管やバルブ類も更新されている。

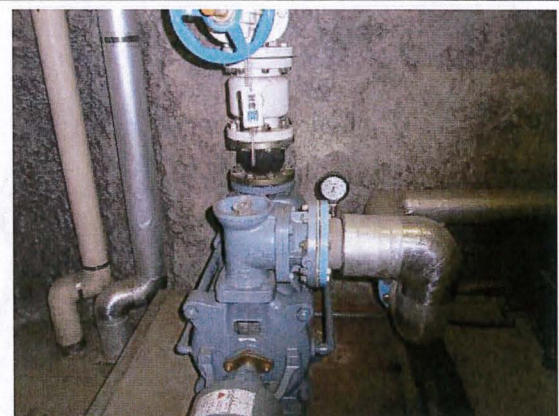
写真No. P-43 F303-164 ポンプ室

【水ポンプ銘板】

- ・2013年8月製造のポンプに更新されている。

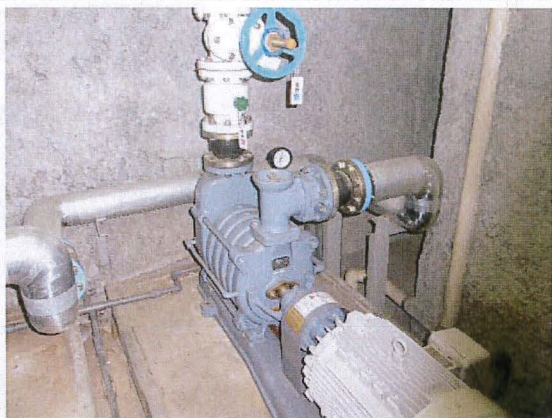
写真No. P-44 F303-171 ポンプ室

【No.1揚水ポンプ】

- ・ポンプを運転すると異常音や振動は無く良好な状態であった。

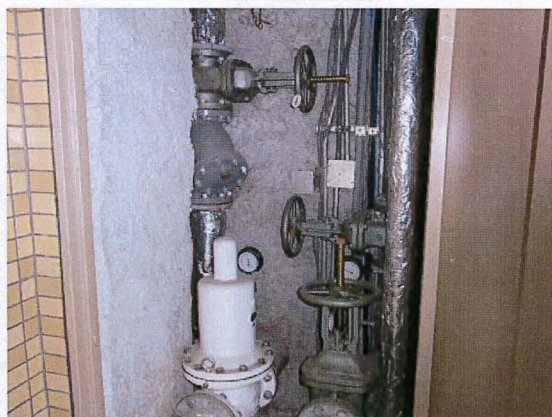
写真No. **P-46** F303-176 ポンプ室

【No.2揚水ポンプ】

- ・ポンプ運転時の吐出圧も良好な状態であった。

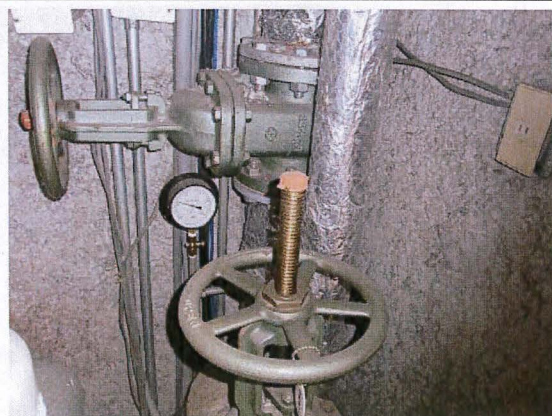
写真No. **P-48** F303-181 8Fパイプシャフト内

【減圧弁】

- ・減圧前は約0.24Mpa程度となっている。

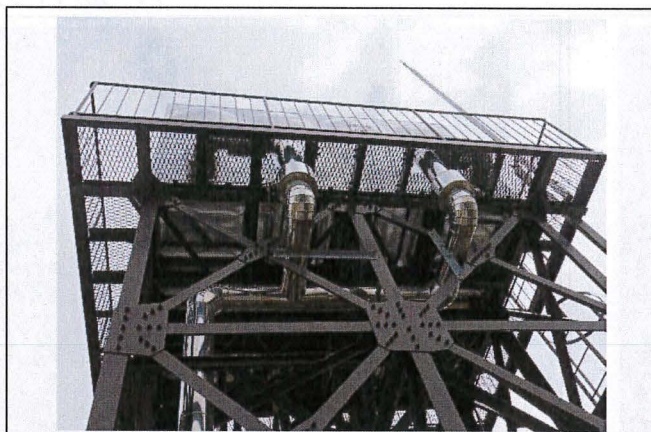
写真No. **P-50** F303-185 屋上

【消防用水槽】

- ・消防用水槽は屋上に設置され、外面の汚れが目立つ。

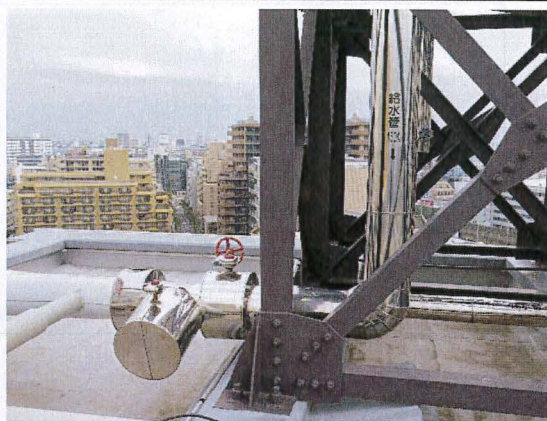
写真No. P-51 F303-253 屋上鋼製架台

【給水主管の外観目視】

- ・高架水槽下に接続されている給水主管のラッキングはステンレスとなっている。

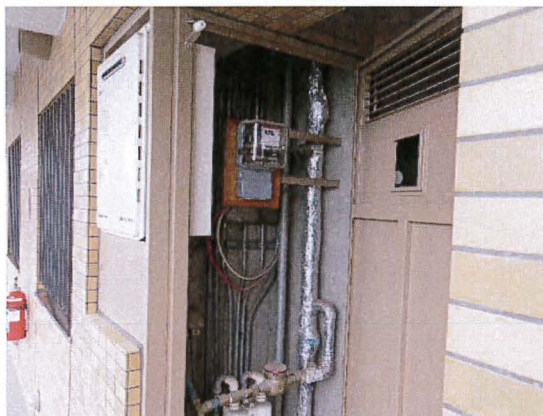
写真No. P-57 F303-279 8F

【給水管の外観目視】

- ・上層系統の812号室MB内の給水枝管は更新され、メーター前後のバルブも更新されている。
(全戸同様)
