バームハイツ西葛西 管理組合 御中

## 建物点検 報告書

バームハイツ西葛西 29年目点検

【 点検実施日 2015年1月7日 】

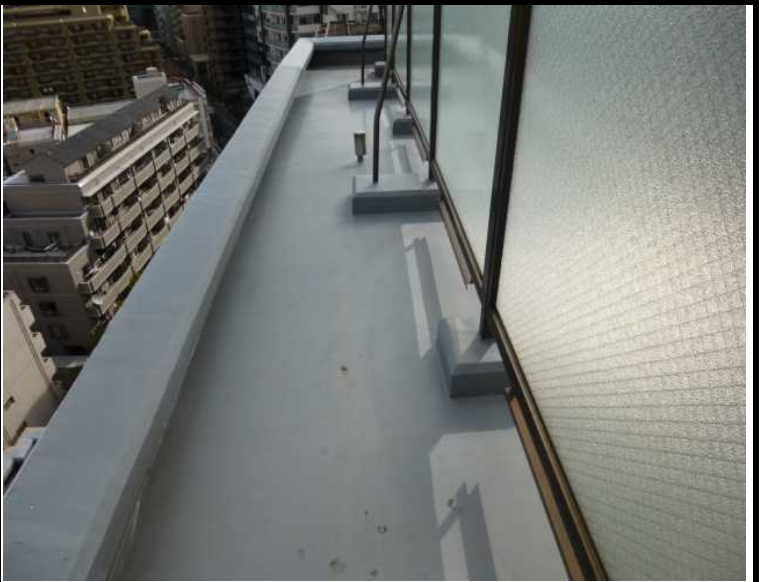
部 位	13階 1304号室 ルーフバルコニー ウレタン防水層	写 真 22

状況:	現況写真です。 (目視点検による大きな不具合 は見られません)		
ご提案:			
評価	今回 ☆☆☆

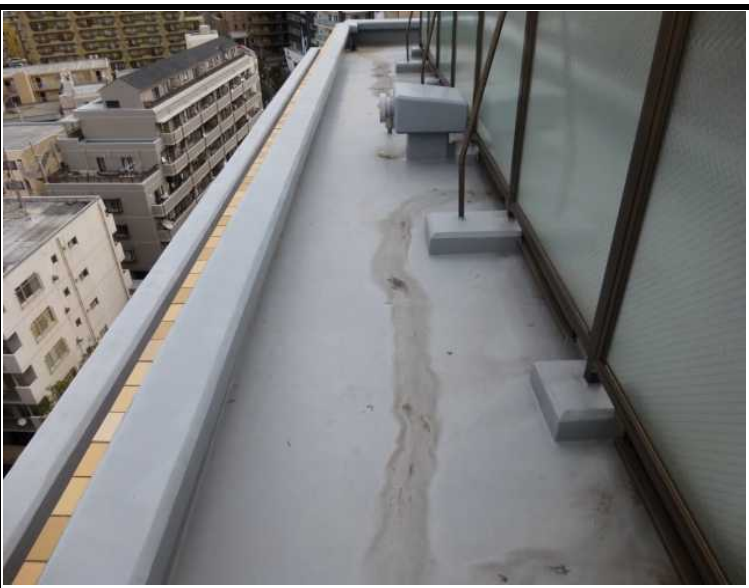
部 位	11階 1111号室 ルーフバルコニー ウレタン防水層	写 真 36

状況:	現況写真です。 (目視点検による大きな不具合は見られません)		
ご提案:			
評価	今回 ☆☆☆	前回 ☆☆☆

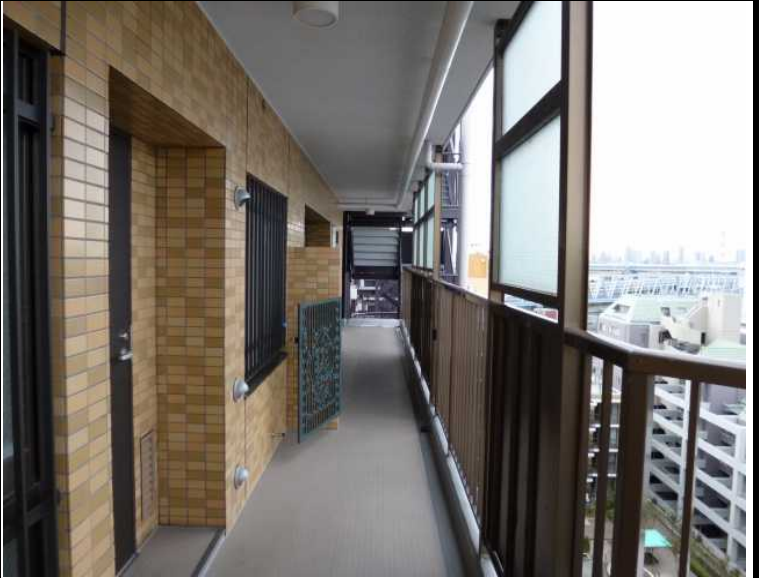
部 位	10階 1013号室前 開放廊下	写 真 40

状況:	現況写真です。 (目視点検による大きな不具合 は見られません)		
ご提案:			
評価	今回 ☆☆☆		
	前回 ☆☆☆

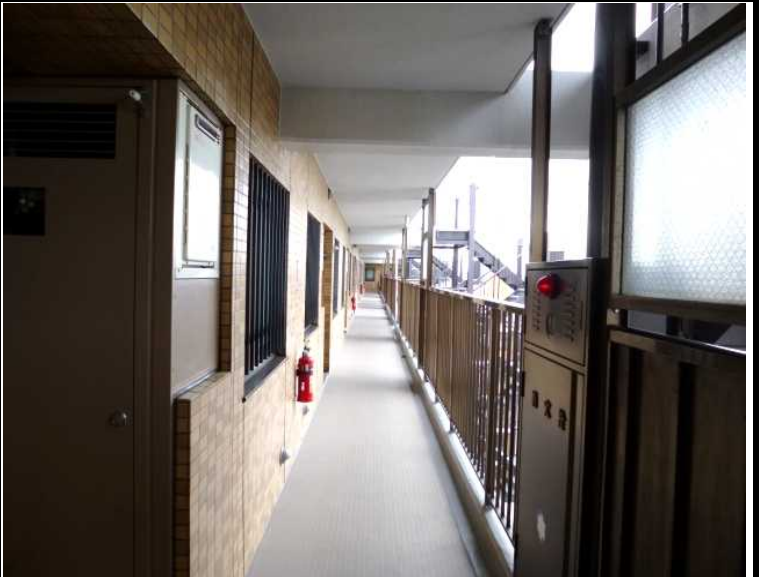
部 位	10階 1011号室前 開放廊下	写 真 41

状況:	現況写真です。 (目視点検による大きな不具合 は見られません)		
ご提案:			
評価	今回 ☆☆☆		
	前回 ☆☆☆

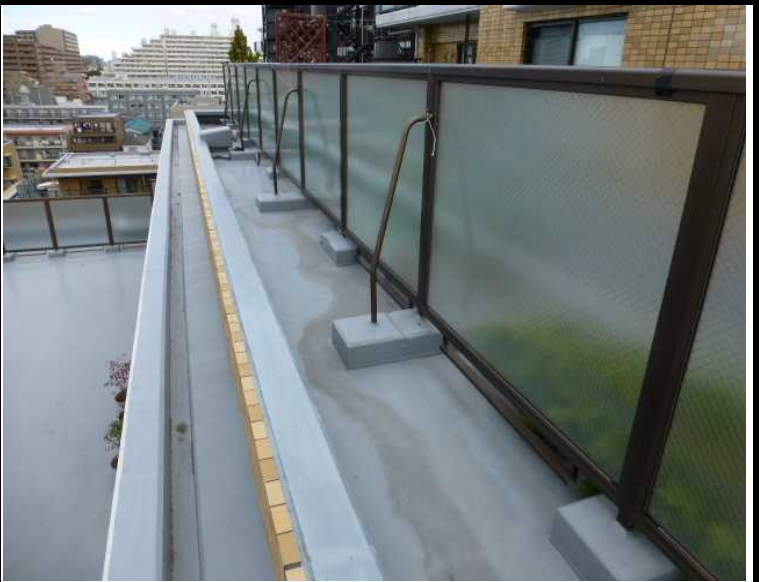
部 位	9階 901号室 ルーフバルコニー ウレタン防水層	写 真 43

状況:	現況写真です。 (目視点検による大きな不具合 は見られません)		
ご提案:			
評価	今回 ☆☆☆		
	前回 ☆☆☆

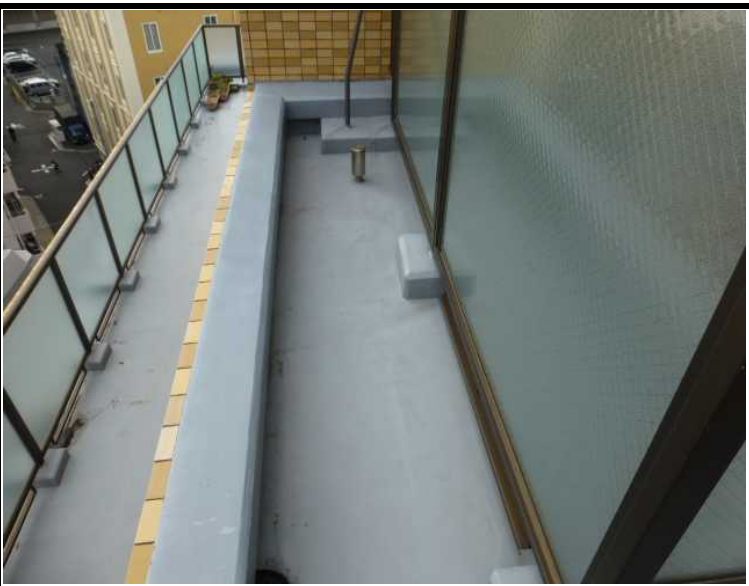
部 位	9階 904号室前 ルーフバルコニー ウレタン防水層	写 真 47

状況:	現況写真です。 (目視点検による大きな不具合は見られません)		
ご提案:			
評価	今回 ☆☆☆	前回 ☆☆☆

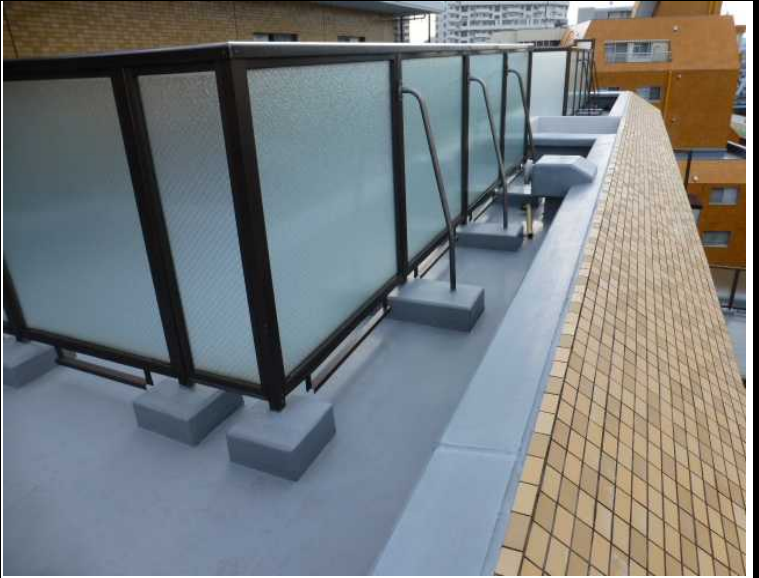
部 位	8階 801号室 ルーフバルコニー ウレタン防水層	写 真 49

状況:	現況写真です。 (目視点検による大きな不具合 は見られません)		
ご提案:			
評価	今回 ☆☆☆	前回 ☆☆☆

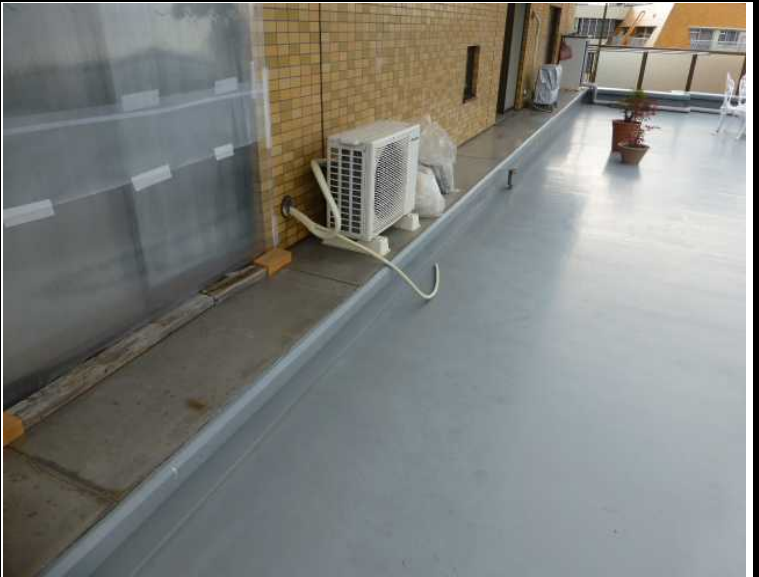
部 位	8階 801号室 ルーフバルコニー エキスパンションジョイント金物	写 真 50

状況:	現況写真です。 (目視点検による大きな不具合 は見られません)		
ご提案:			
評価	今回 ☆☆☆	前回 ☆☆☆

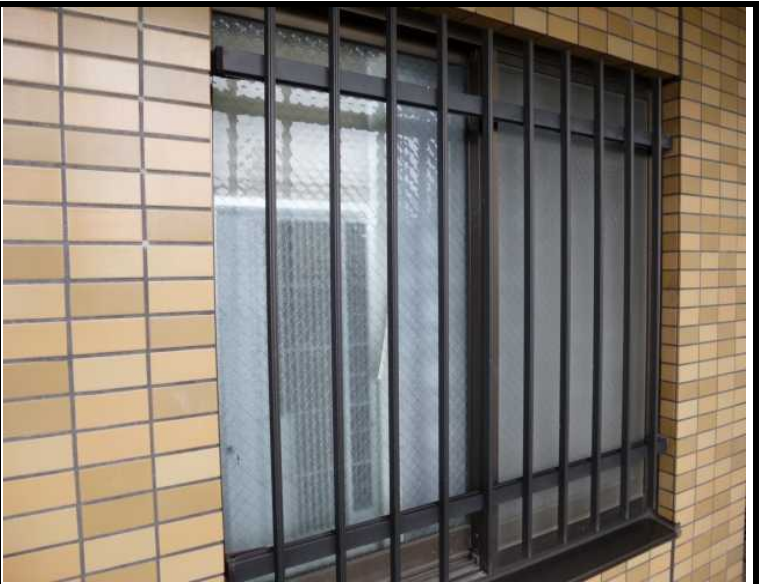
部 位	7階 710号室 面格子	写 真 58

状況:	現況写真です。		
ご提案:			
評価	今回 ☆☆☆	前回 ☆☆☆

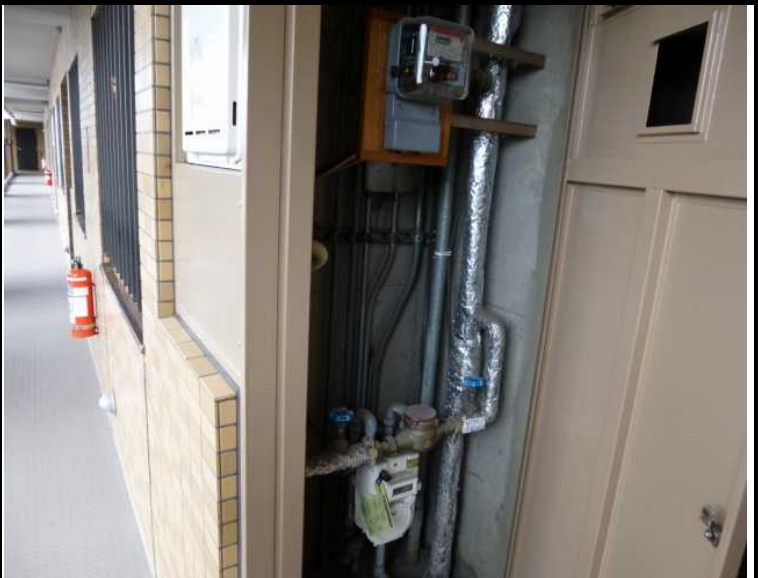
部 位	7階 710号室 メーターボックス内部		写 真 61

状況： 現況写真です。				
ご提案：				
評価	今回 ☆☆☆	前回 ☆☆☆

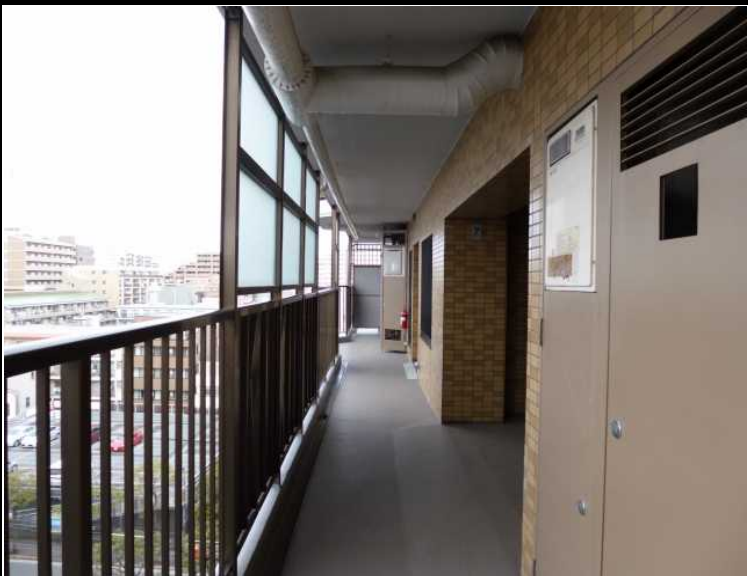
部 位	7階 716号室前 開放廊下		写 真 63

状況:	現況写真です。 (目視点検による大きな不具合 は見られません)			
ご提案:				
評価	今回 ☆☆☆	前回 ☆☆☆

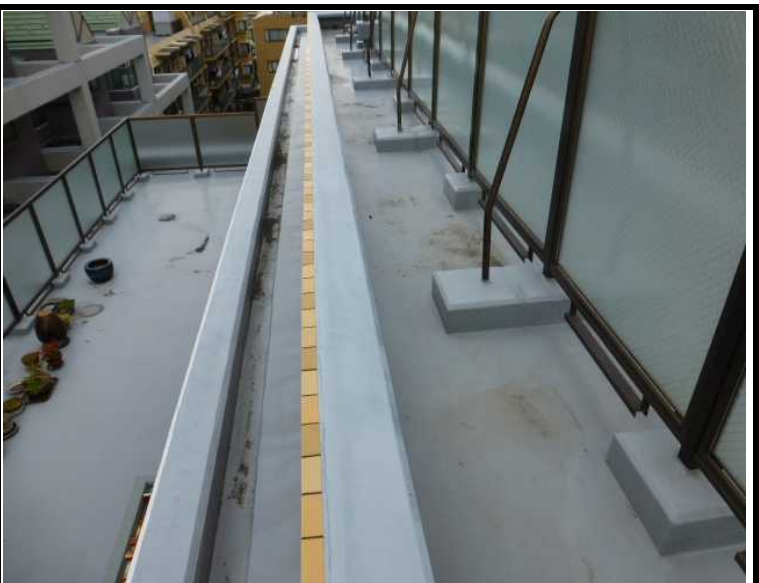
部 位	6階 601号室 ルーフバルコニー ウレタン防水層	写 真 66

状況:	現況写真です。 (目視点検による大きな不具合は見られません)		
ご提案:			
評価	今回 ☆☆☆	前回 ☆☆☆

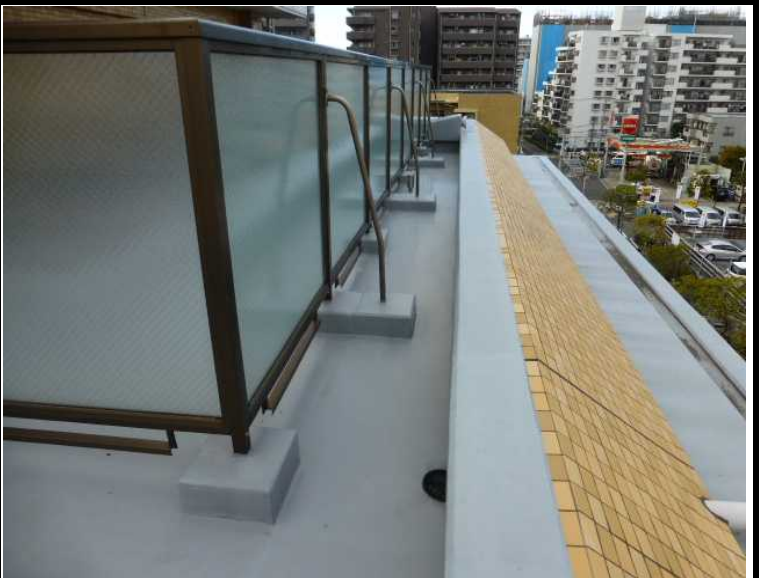
部 位	6階 618号室 ルーフバルコニー ウレタン防水層	写 真 69

状況:	現況写真です。 (目視点検による大きな不具合は見られません)		
ご提案:			
評価	今回 ☆☆☆		
	前回 ☆☆☆

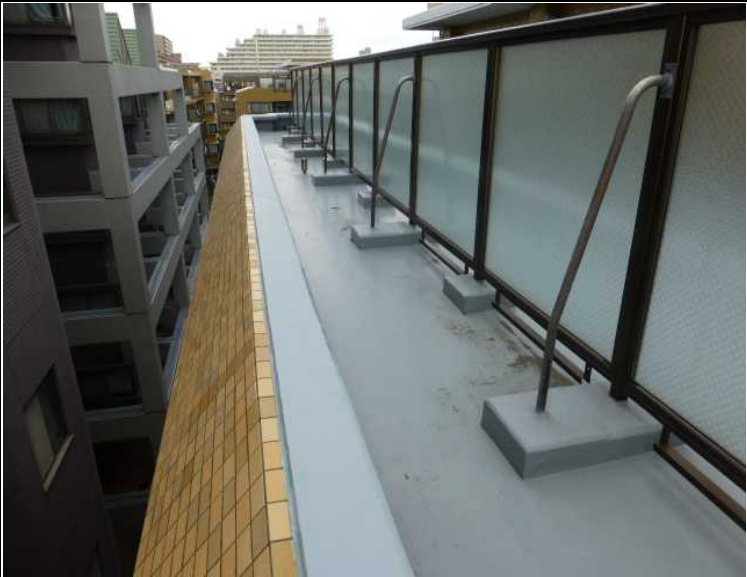
部 位	5階 501号室 ルーフバルコニー ウレタン防水層	写 真 71

状況:	現況写真です。 (目視点検による大きな不具合は見られません)		
ご提案:			
評価	今回 ☆☆☆	前回 ☆☆☆

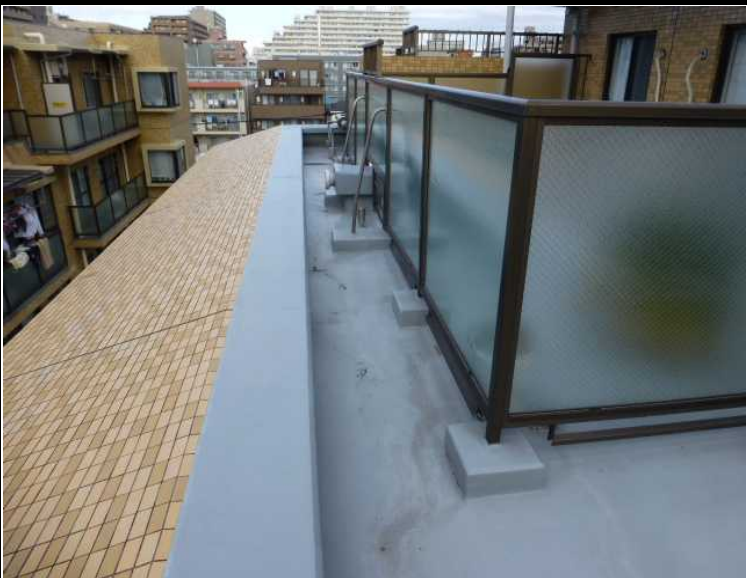
部 位	5階 522号室 ルーフバルコニー ウレタン防水層	写 真 72

状況:	現況写真です。 (目視点検による大きな不具合は見られません)		
ご提案:			
評価	今回 ☆☆☆	前回 ☆☆☆

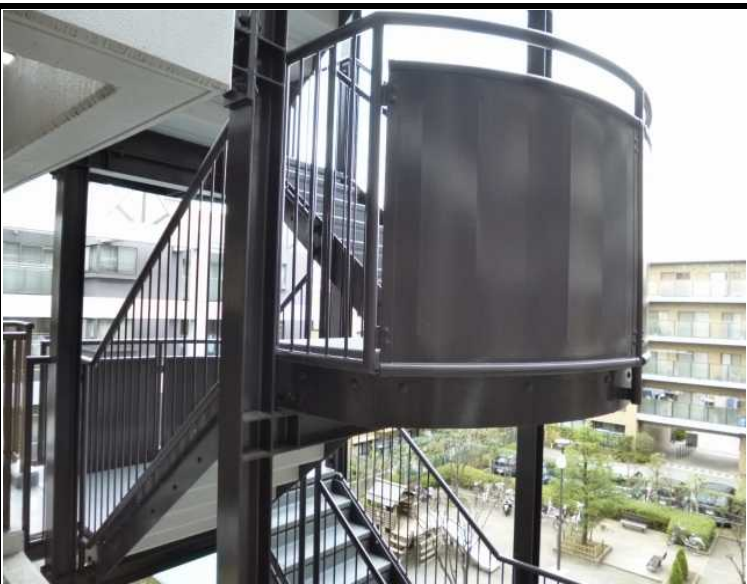
部 位	4階 404号室前 外階段外部	写 真 74

状況:	現況写真です。 (目視点検による大きな不具合は見られません)		
ご提案:			
評価	今回 ☆☆☆	前回 ☆☆☆

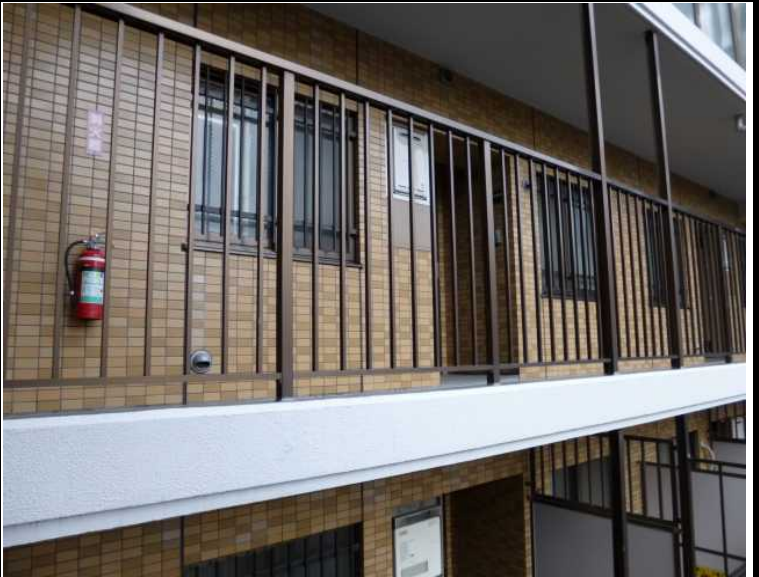
部 位	4階 417号室前 開放廊下外部	写 真 80

状況:	現況写真です。 (目視点検による大きな不具合は見られません)		
ご提案:			
評価	今回 ☆☆☆	前回 ☆☆☆

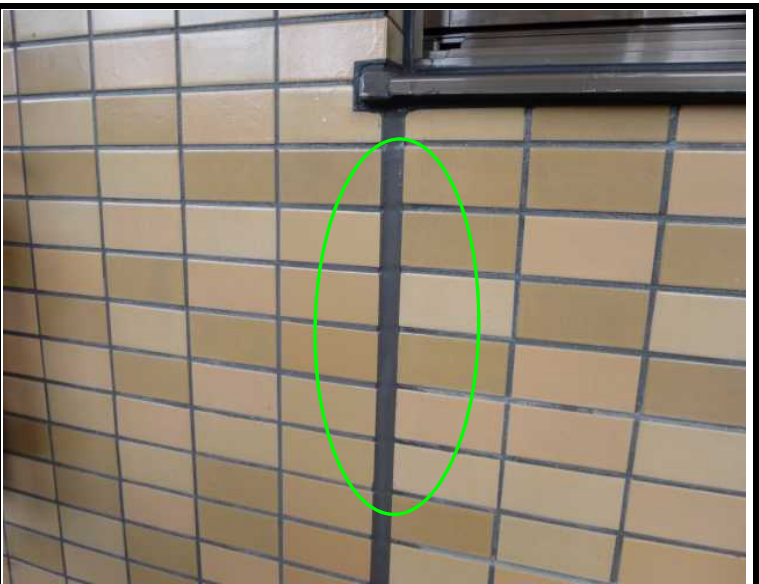
部 位	3階 312号室 開放廊下 窓周り壁タイル シール	写 真 86

状況:	未処理は修繕により良好な状態です。		
ご提案:			
評価	今回 ☆☆☆	前回 ★★★

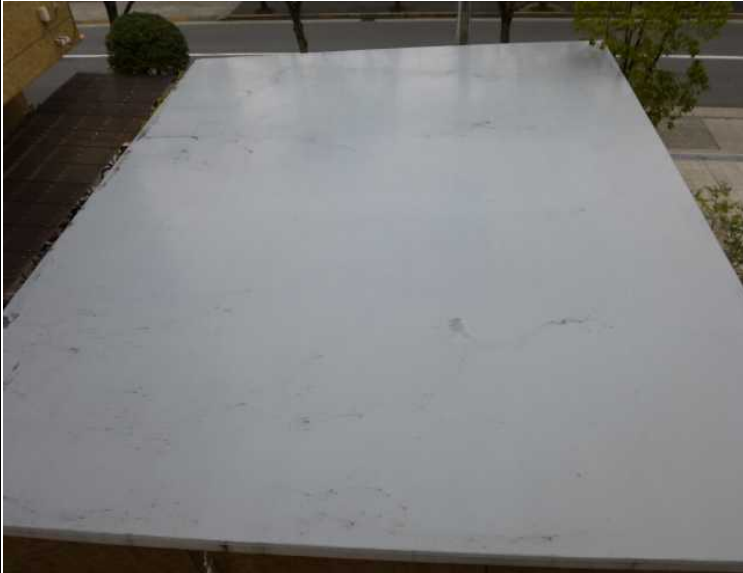
部 位	附属棟 ゴミ置場・屋根 ウレタン防水層		写 真 89

状況:	現況写真です。 (目視点検による大きな不具合 は見られません)			
ご提案:				
評価	今回 ☆☆☆	前回 ☆☆☆

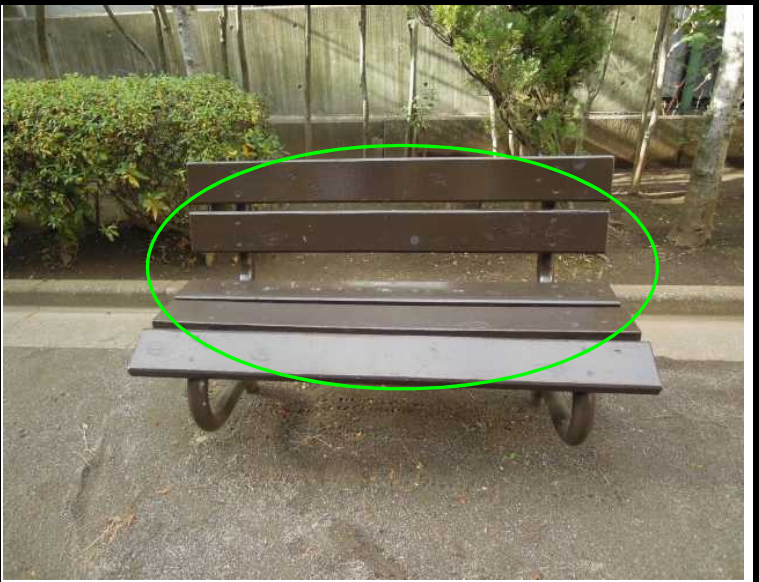
部 位	外構 コミュニティ広場 木製ベンチ	写 真 103

状況:	塗装劣化・剥れは修繕により 良好な状態です。		
ご提案:			
評価	今回 ☆☆☆		
	前回 ★★★

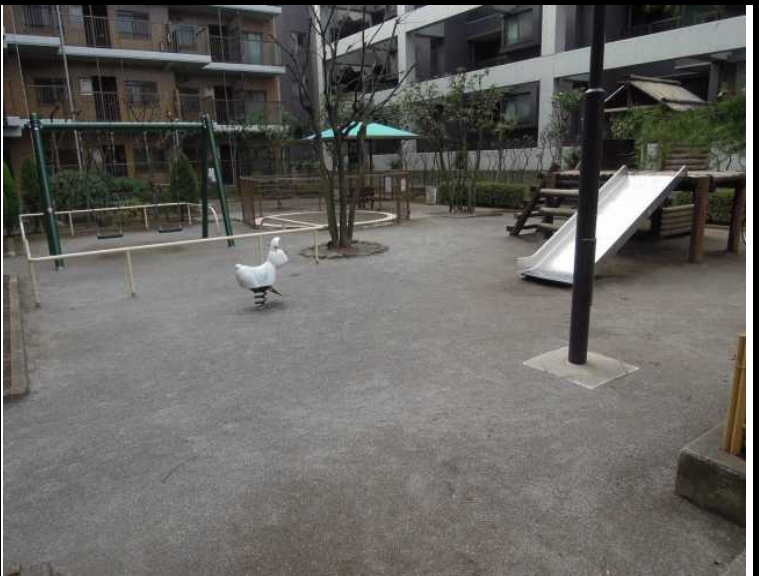
部 位	1階 コミュニティ広場	写 真 105

状況:	現況写真です。 (目視点検による大きな不具合 は見られません)		
ご提案:			
評価	今回 ☆☆☆		
	前回 ☆☆☆

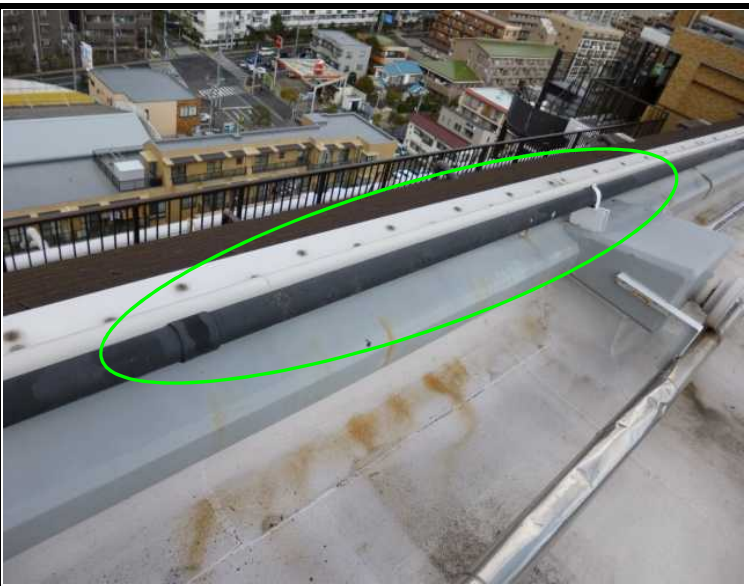
部 位	最上階 屋上 電気配線・さや管	写 真 114

状況:	塗装劣化・錆・腐食・剥れは修繕により良好な状態です。		
ご提案:			
評価	今回 ☆☆☆	前回 ★★★★

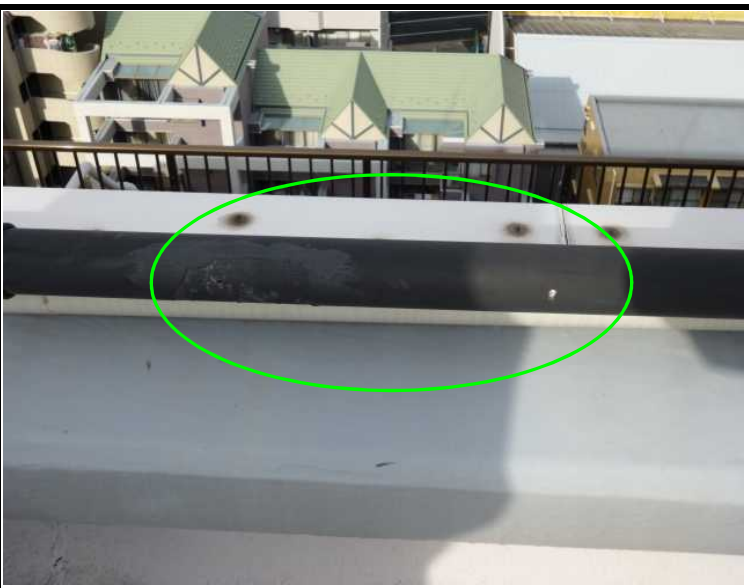
部 位	最上階 屋上 電気配線・さや管	写 真 115

状況:	塗装劣化・錆・腐食・剥れは修繕により良好な状態です。		
ご提案:			
評価	今回 ☆☆☆	前回 ★★★★

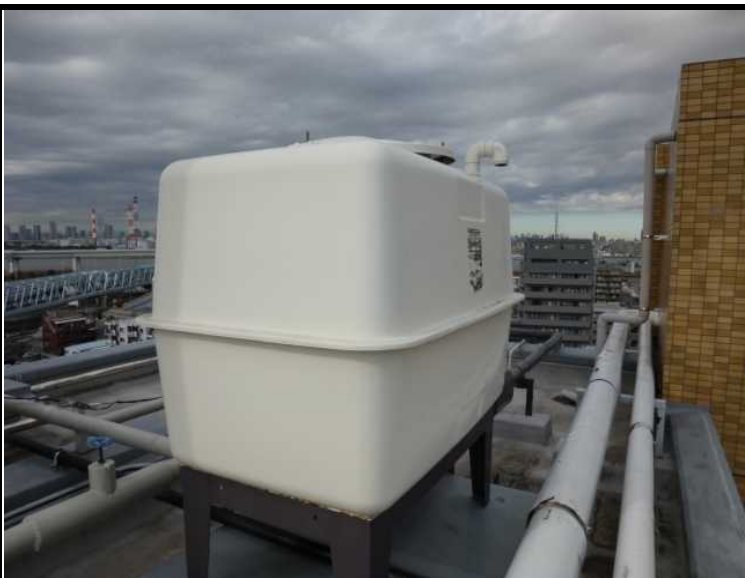
部位	最上階 屋上 消防用補給水槽		写 真 122

状況:	現況写真です。 (目視点検による大きな不具合 は見られません)			
ご提案:				
評価	今回 ☆☆☆	前回 ☆☆☆

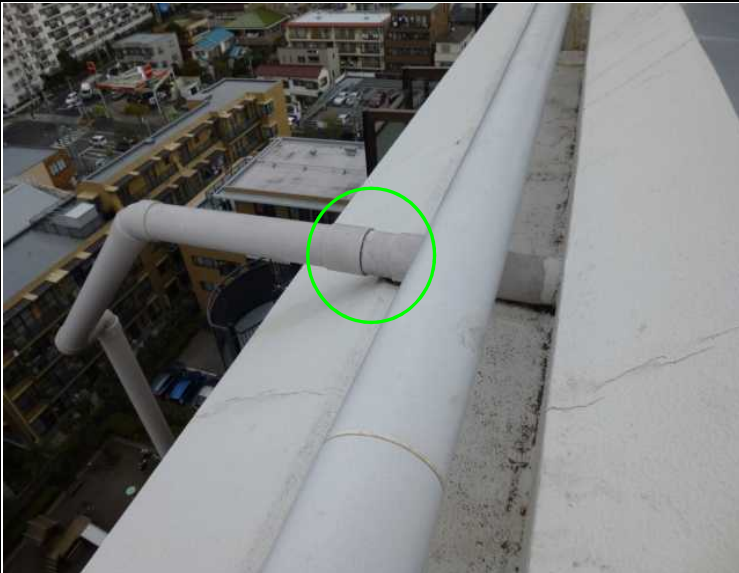
部 位	13階 1302号室前 雨水排水管・継手		写 真 132

状況:	外れは修繕により良好な状態 です。			
ご提案:				
評価	今回 ☆☆☆	前回 ★★★★

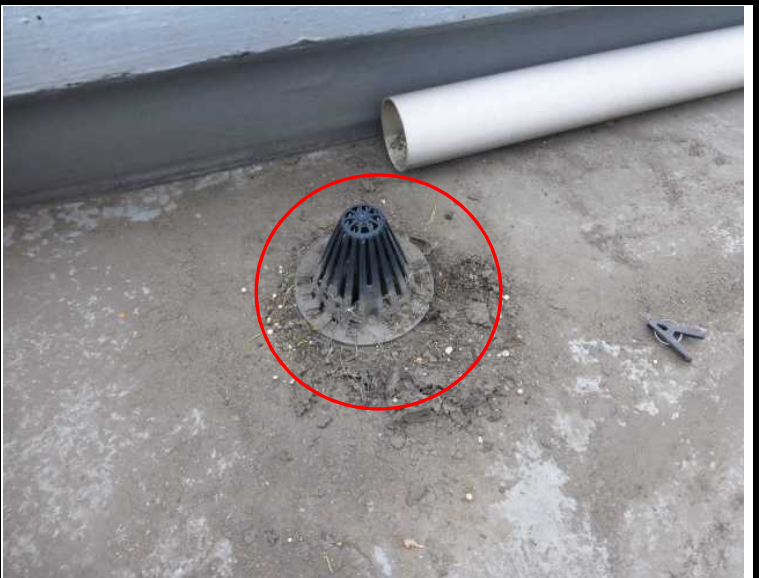
部 位	9階 901号室 ルーフバルコニー 雨水排水ドレン	写 真 153

状況:	泥堆積が見られます。		
ご提案:	機能保全の為、特別清掃をお勧めします。		
評価	今回 ★★☆	前回 ☆☆☆

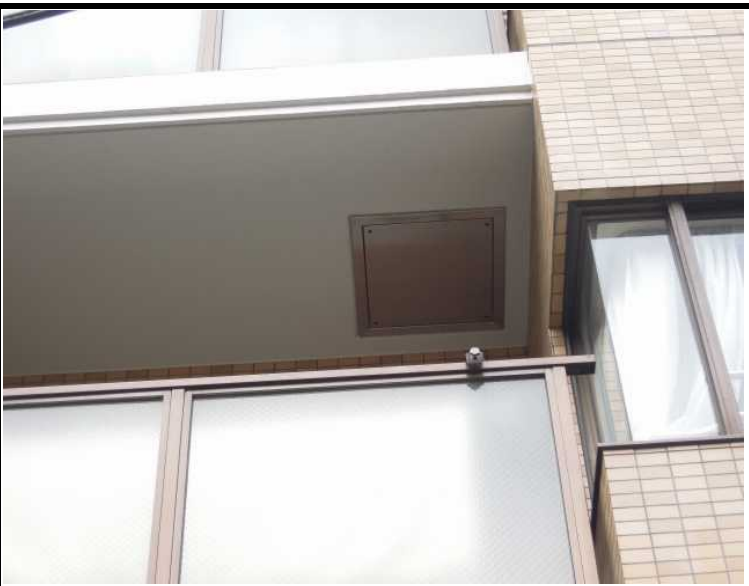
部 位	3階 311号室 バルコニー 避難口	写 真 162

状況:	現況写真です。 (目視点検による大きな不具合 は見られません)		
ご提案:			
評価	今回 ☆☆☆	前回 ☆☆☆

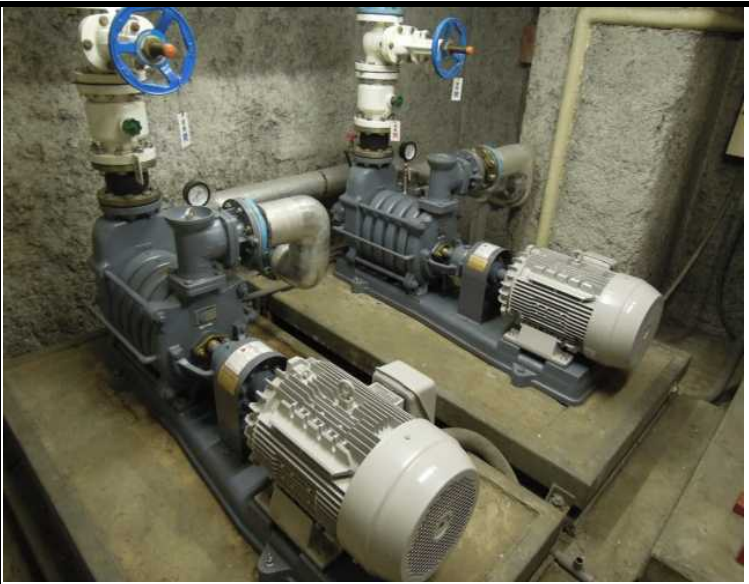
部 位	1階 ポンプ室 給水ポンプ	写 真 167

状況:	現況写真です。 (目視点検による大きな不具合は見られません)		
ご提案:			
評価	今回 ☆☆☆		
	前回 ☆☆☆

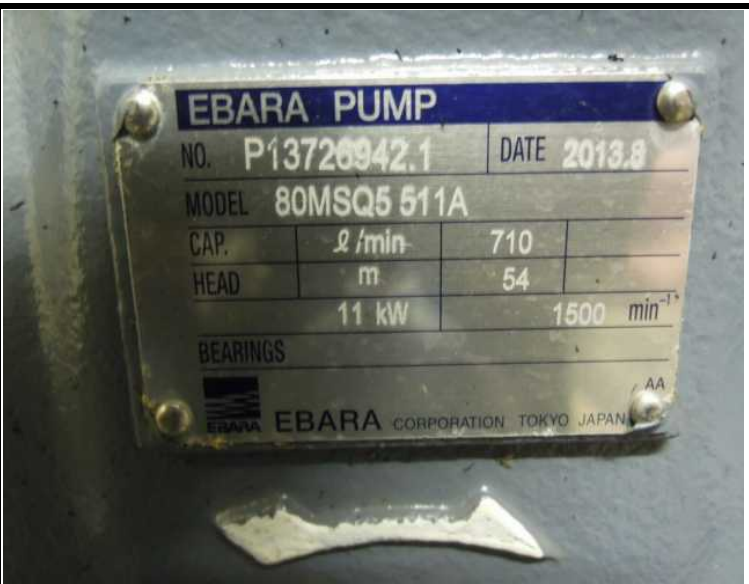
部 位	1階 ポンプ室 給水ポンプラベル	写 真 168

状況:	エバラ社製 形式80MSQ5511A です。		
ご提案:			
評価	今回 ☆☆☆		
	前回 ☆☆☆

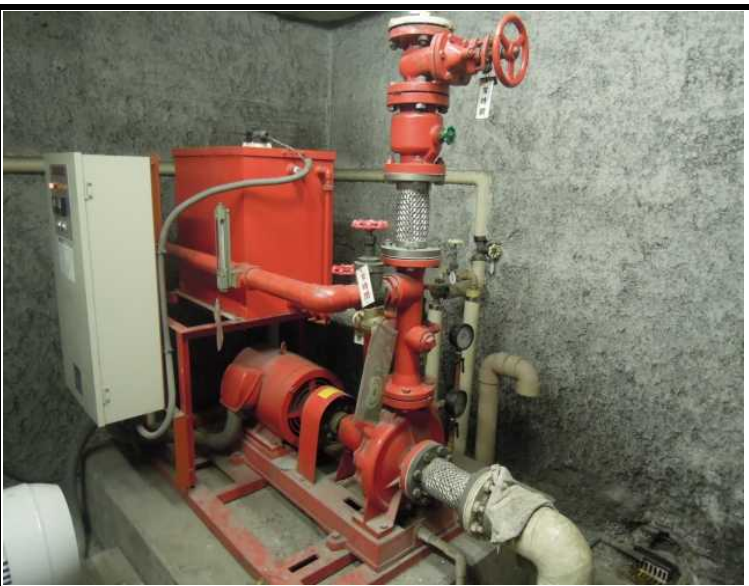
部 位	1階 ポンプ室 消火ポンプ	写 真 169

状況:	現況写真です。 (目視点検による大きな不具合は見られません)		
ご提案:			
評価	今回 ☆☆☆		
	前回 ☆☆☆

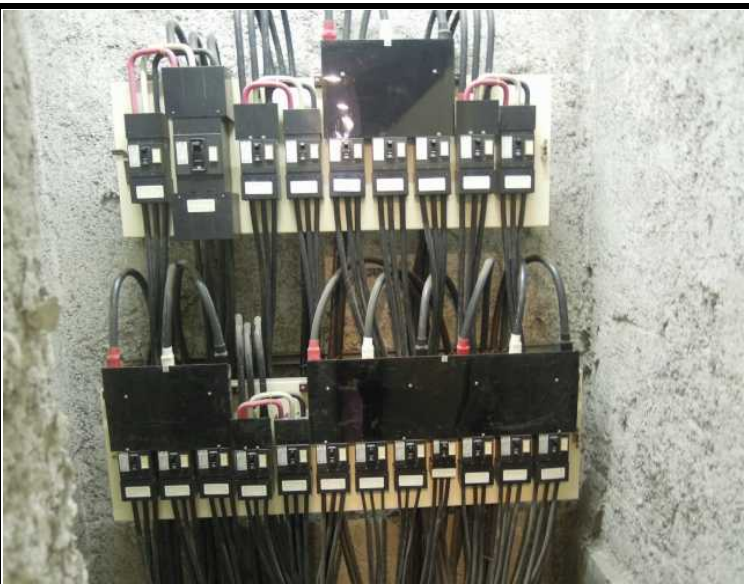
部 位	1階 主幹盤室 主幹盤	写 真 171

状況:	現況写真です。 (目視点検による大きな不具合は見られません)		
ご提案:			
評価	今回 ☆☆☆	前回 ☆☆☆

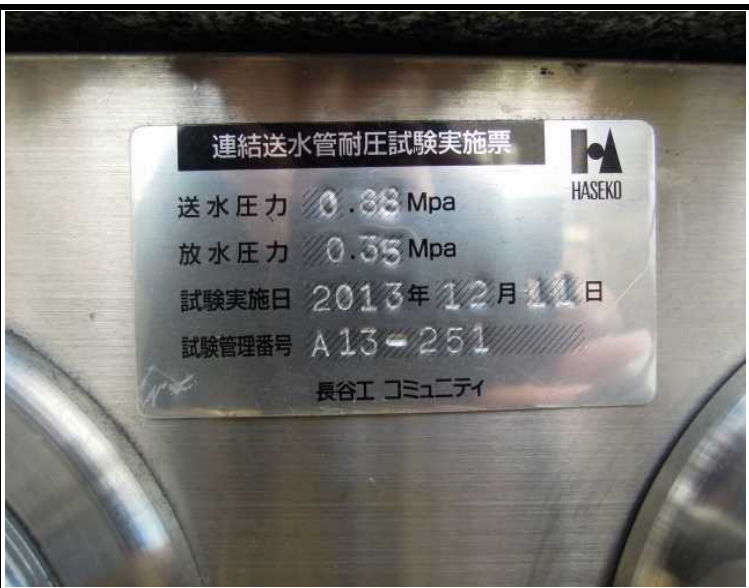
部位	外構 連結送水管・送水口 耐圧試験実施票	写真 181

状況:	耐圧試験:2013年12月11日。		
ご提案:			
評価	今回 ☆☆☆	前回 ☆☆☆
