建物点検 報告書

バームハイツ西葛西 30年目点検

【 点検実施日 2016年1月27日 】

長谷工 コミュニティ
HASEKO 東京支店

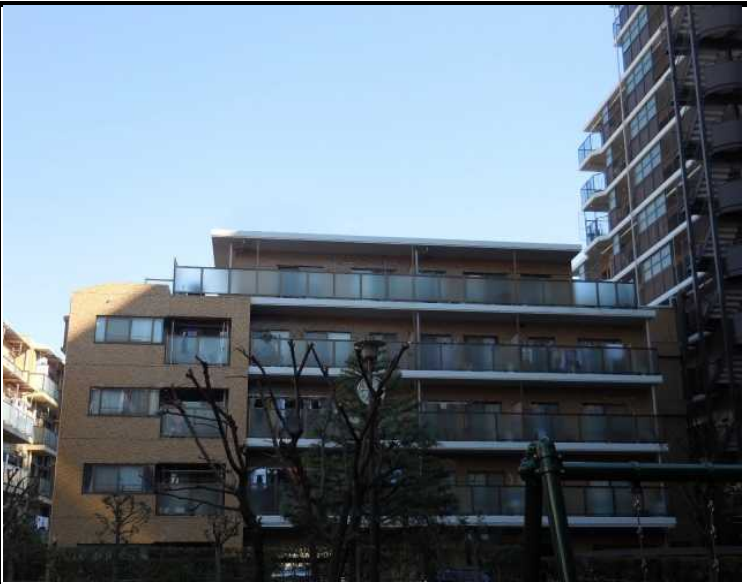
部位	外壁 南面	写 真 4

状況:	建物の外観現況写真です。		
ご提案:			
評価	今回 ☆☆☆		
	前回 ☆☆☆

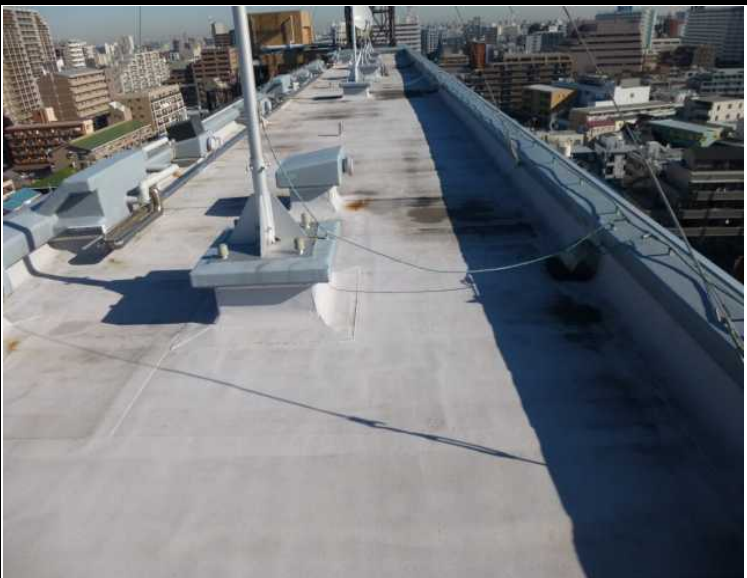
部 位	最上階 屋上 アスファルト防水層	写 真 12

状況:	現況写真です。 (目視点検による大きな不具合は見られません)		
ご提案:			
評価	今回 ☆☆☆		
	前回 ☆☆☆

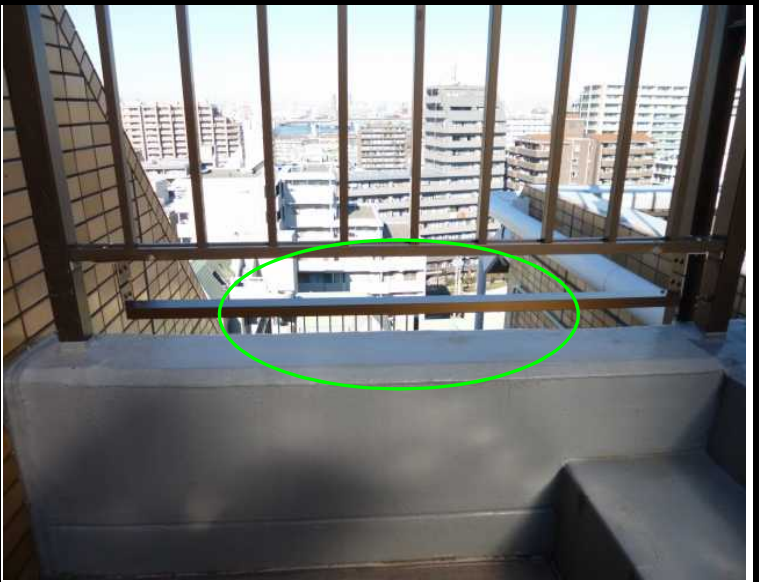
部 位	13階 1301号室前 開放廊下 手摺横棧	写 真 13

状況:	変形は修繕により良好な状態です。		
ご提案:			
評価	今回 ☆☆☆	前回 ☆☆☆

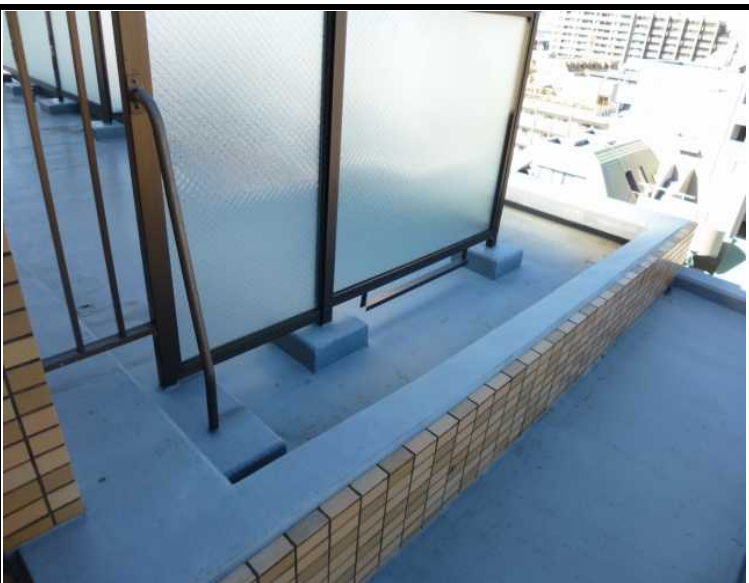
部 位	11階 1101号室 ルーフバルコニー ウレタン防水層	写 真 27

状況:	現況写真です。 (目視点検による大きな不具合は見られません)		
ご提案:			
評価	今回 ☆☆☆	前回 ☆☆☆

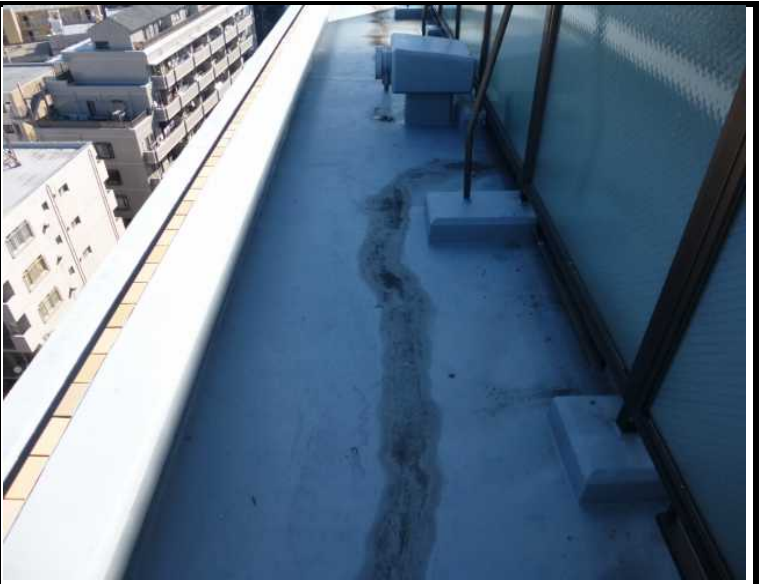
部 位	11階 1111号室 ルーフバルコニー ウレタン防水層	写 真 31

状況:	現況写真です。 (目視点検による大きな不具合 は見られません)		
ご提案:			
評価	今回 ☆☆☆		
	前回 ☆☆☆

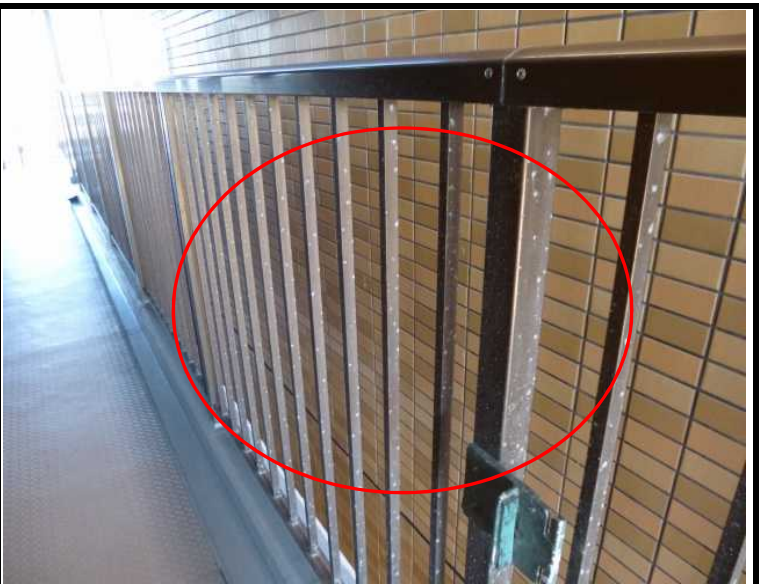
部 位	11階 1102号室前 開放廊下・アルミ手摺	写 真 32

状況:	白錆が見られます。 (他にも見られます)		
ご提案:	基材保護の為、進行状況によ り白錆処理後に塗装をお勧め します。		
評価	今回 ★★★		
	前回 ★★★

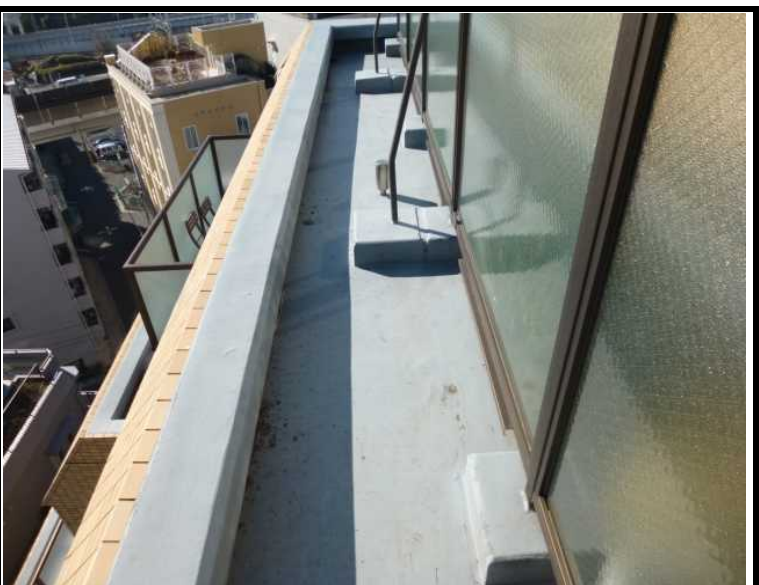
部 位	11階 1102号室 ルーフバルコニー ウレタン防水層	写 真 33

状況:	現況写真です。 (目視点検による大きな不具合 は見られません)		
ご提案:			
評価	今回 ☆☆☆		
	前回 ☆☆☆

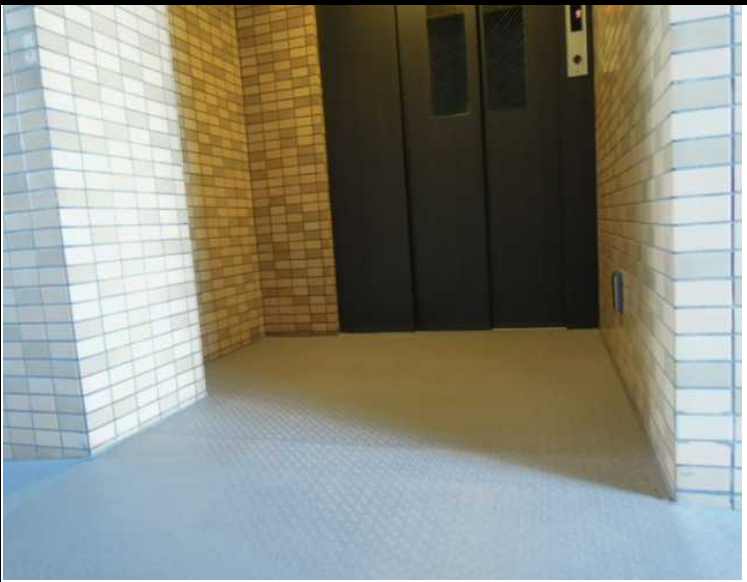
部 位	10階 1002号室前 エレベーターホール	写 真 34

状況:	現況写真です。		
ご提案:			
評価	今回 ☆☆☆	前回 ☆☆☆

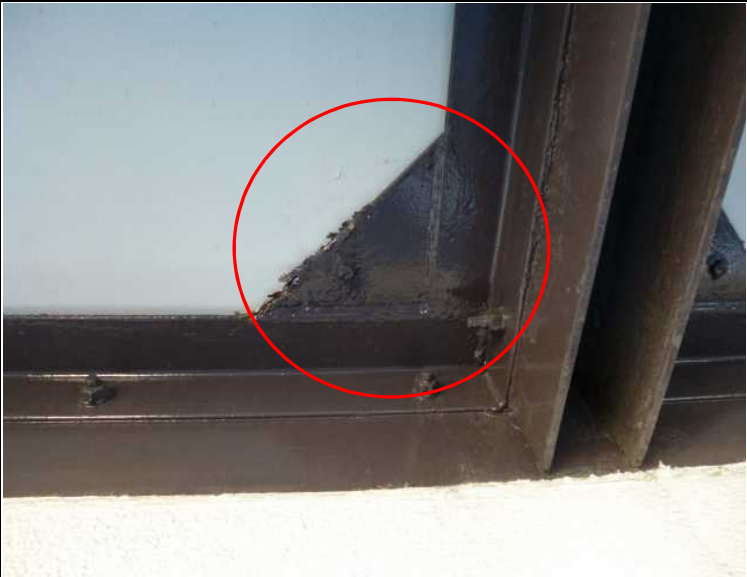
部 位	10階 1006号室前 外階段・踊場上裏	写 真 35

状況:	錆が見られます。 (他にも見られます)		
ご提案:	基材保護の為、進行状況により錆処理後に塗装をお勧めします。		
評価	今回 ★★★	前回 ☆☆☆

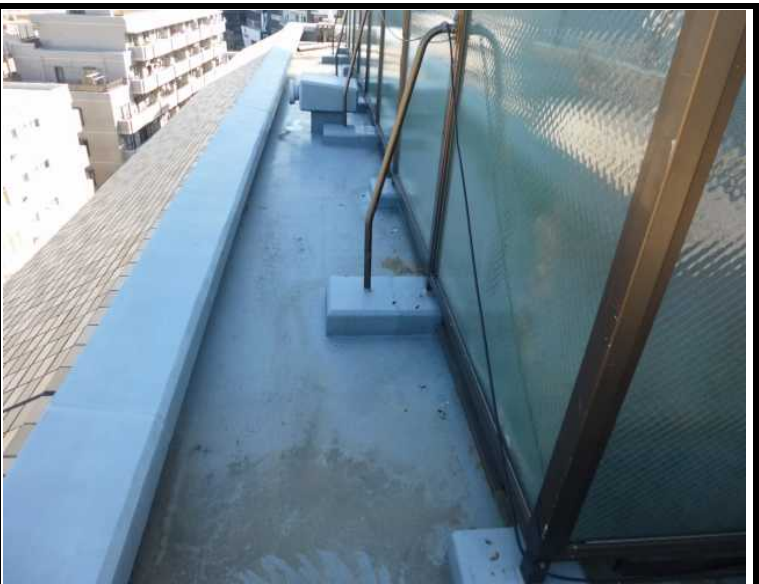
部 位	8階 815号室 ルーフバルコニー ウレタン防水層	写 真 47

状況:	現況写真です。 (目視点検による大きな不具合 は見られません)		
ご提案:			
評価	今回 ☆☆☆	前回 ☆☆☆

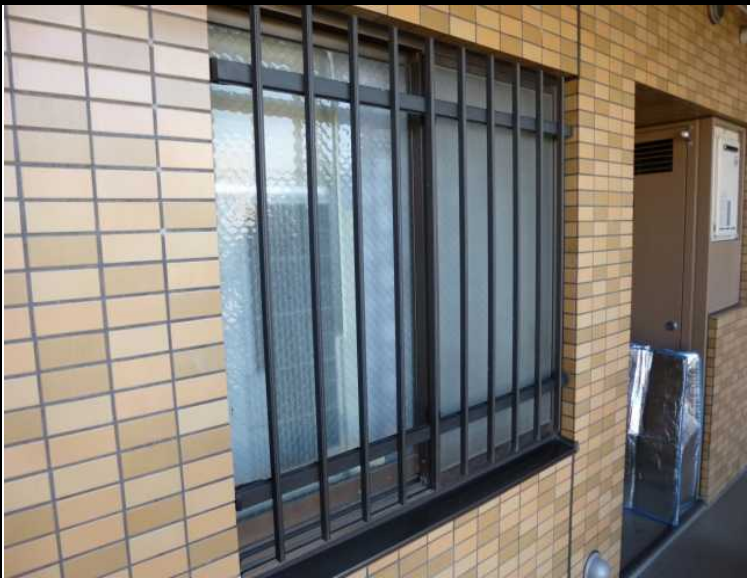
部 位	7階 710号室 面格子		写 真 52

状況： 現況写真です。				
ご提案：				
評価	今回 ☆☆☆	前回 ☆☆☆

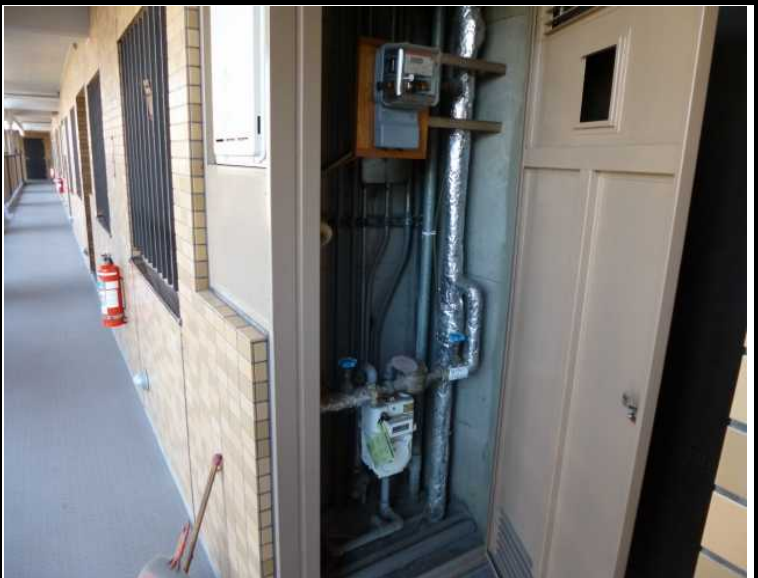
部 位	7階 710号室前 開放廊下 メーターボックス・内部		写 真 54

状況:	現況写真です。			
ご提案:				
評価	今回 ☆☆☆	前回 ☆☆☆

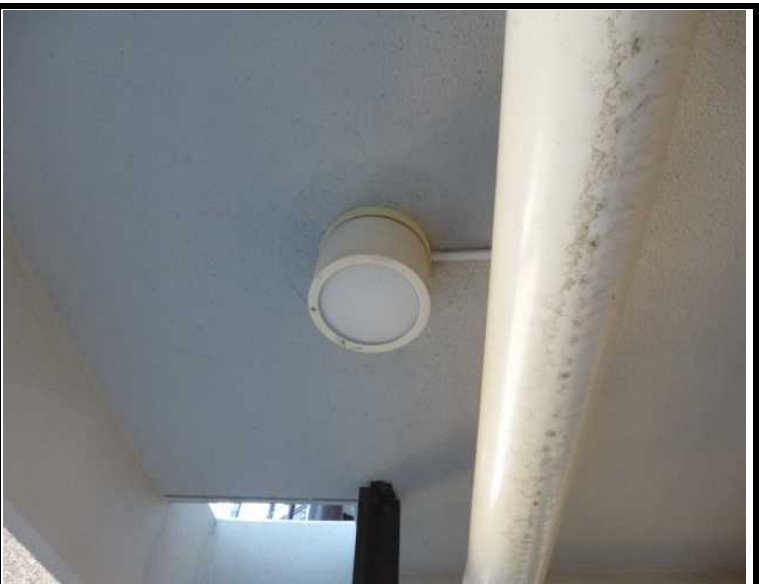
部 位	7階 710号室前 開放廊下 天井照明器具	写 真 56

状況:	現況写真です。		
ご提案:			
評価	今回 ☆☆☆		
	前回 ☆☆☆

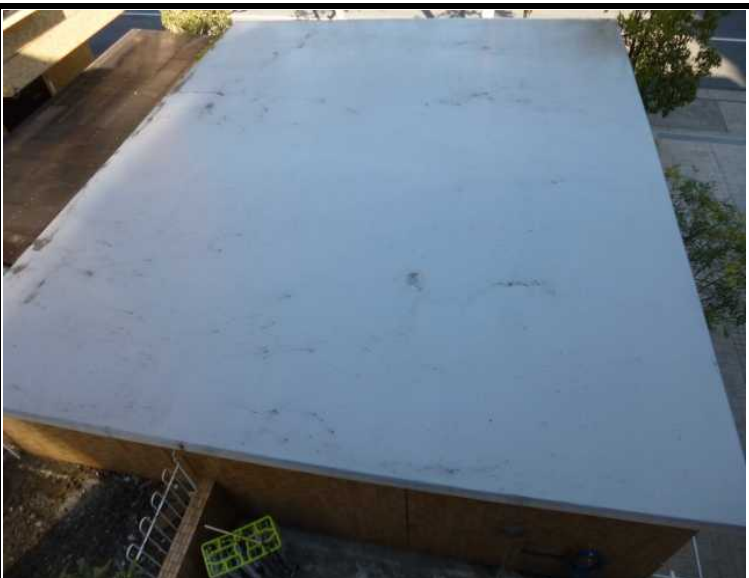
部 位	附属棟 ゴミ置場・屋根 ウレタン防水層	写 真 86

状況:	現況写真です。 (目視点検による大きな不具合は見られません)		
ご提案:			
評価	今回 ☆☆☆	前回 ☆☆☆

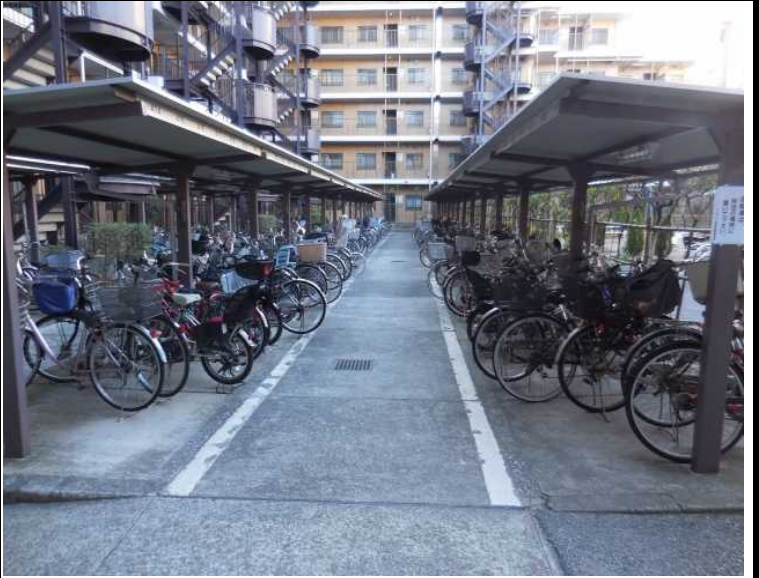
部位	外構 自転車置場	写真 106

状況:	現況写真です。 (目視点検による大きな不具合は見られません)		
ご提案:			
評価	今回 ☆☆☆		
	前回 ☆☆☆

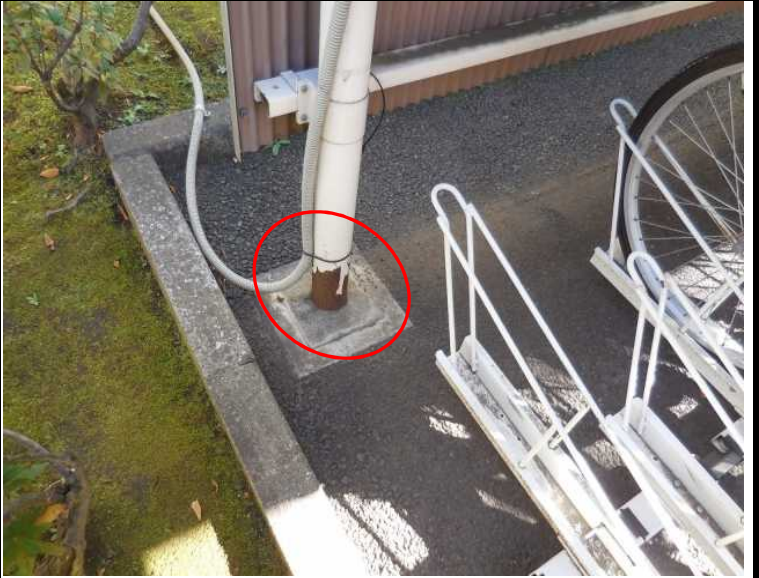
部 位	外構 自転車置場・屋根支柱	写 真 118

状況:	錆が見られます。		
ご提案:	基材保護の為、進行状況により錆処理後に塗装をお勧めします。		
評価	今回 ★★☆	前回 ☆☆☆

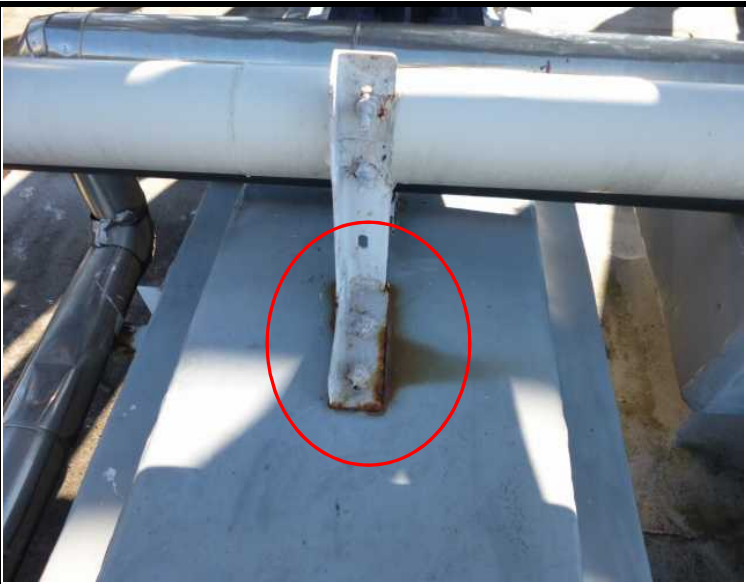
部位	最上階 屋上 給水配管・支持金物	写真 124

状況	錆が見られます。 (共通事項です)		
ご提案	基材保護の為、進行状況により錆処理後に塗装をお勧めします。		
評価	今回 ★★☆	前回 ★★☆

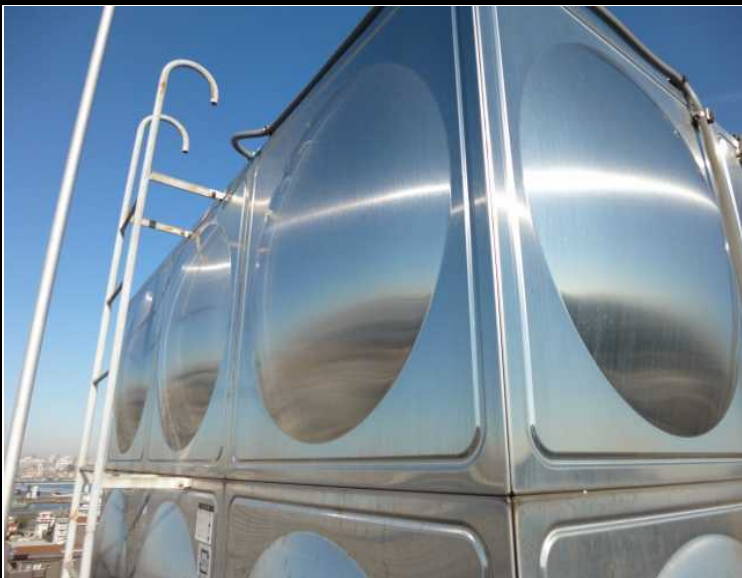
部 位	最上階 屋上 高架水槽		写 真 129

状況：	現況写真です。 (目視点検による大きな不具合 は見られません)			
ご提案：				
評価	今回 ☆☆☆	前回 ☆☆☆

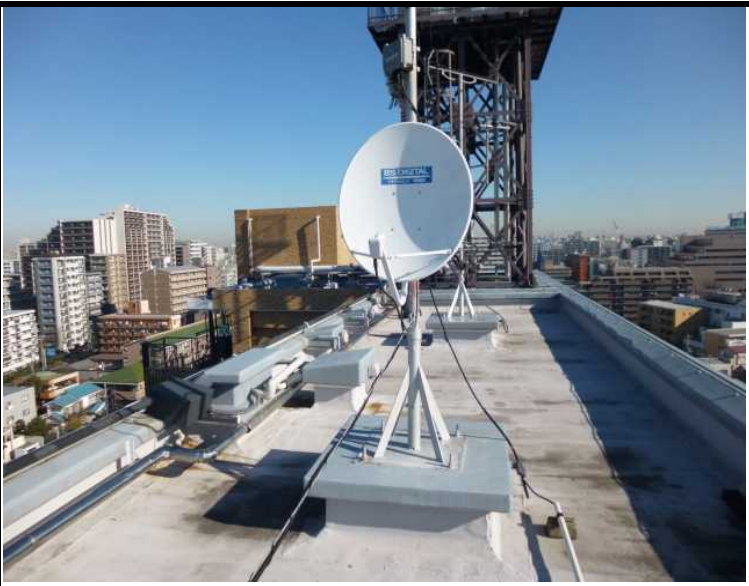
部位	最上階 屋上 テレビアンテナ (BS110°CS)	写 真 133

状況:	現況写真です。 (目視点検による大きな不具合は見られません)		
ご提案:			
評価	今回 ☆☆☆	前回 ☆☆☆

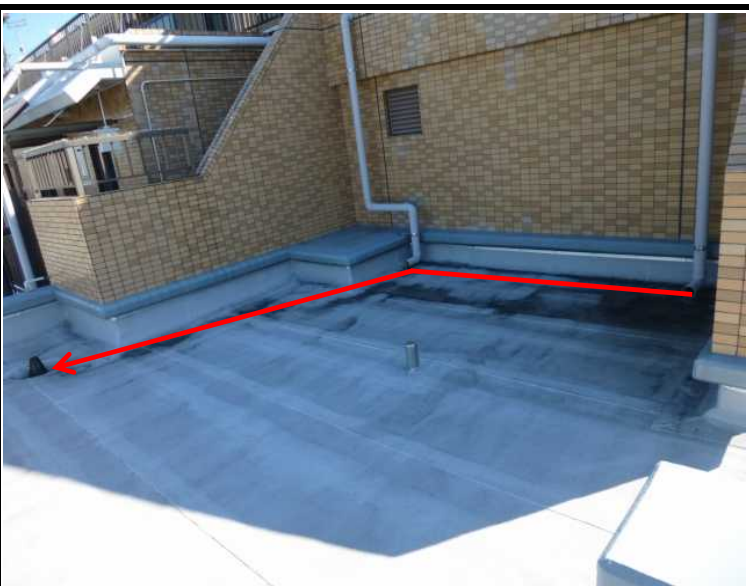
部 位	12階 11階屋上 雨水排水管	写 真 144

状況:	排水管口がドレンから離れています。		
ご提案:	アスファルト防水層保護の為、雨水排水管の横引き延長をご提案致します。		
評価	今回 ☆☆☆	前回 ☆☆☆

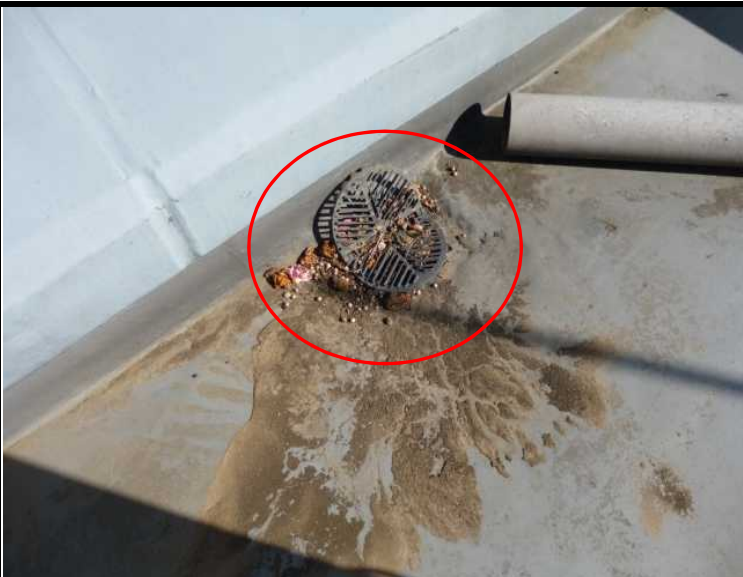
部 位	8階 815号室 ルーフバルコニー 雨水排水ドレン	写 真 157

状況:	泥堆積が見られます。 (他にも見られます)		
ご提案:	機能保全の為、特別清掃をお勧めします。		
評価	今回 ★★☆		
	前回 ★★☆

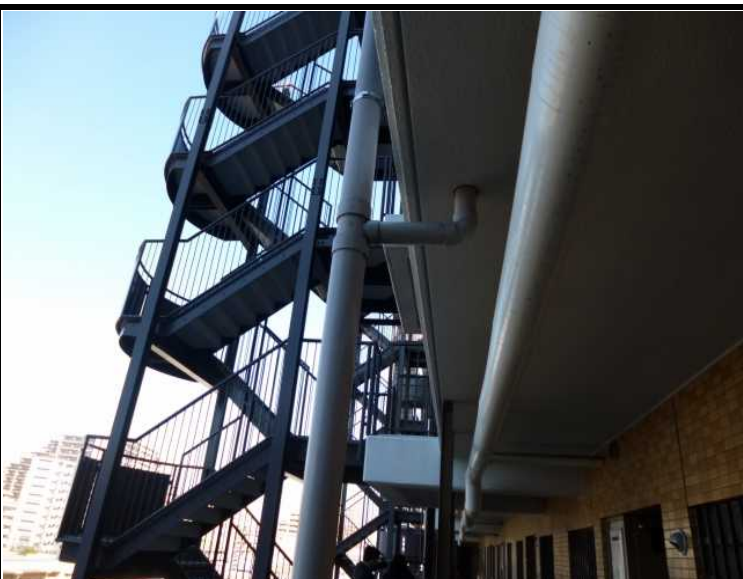
部 位	7階 710号室前 開放廊下 雨水排水管	写 真 159

状況:	現況写真です。 (目視点検による大きな不具合は見られません)		
ご提案:			
評価	今回 ☆☆☆		
	前回 ☆☆☆

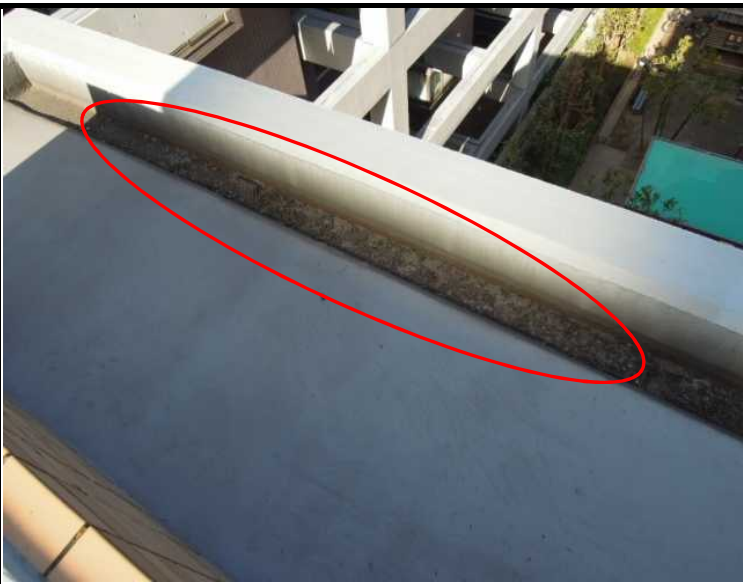
部 位	5階 501号室 ルーフバルコニー 雨水排水ドレン	写 真 164

状況:	排水不良が見られます。		
ご提案:	機能保全の為、早めの補修をお勧めします。		
評価	今回 ★★★		
	前回 ★★★

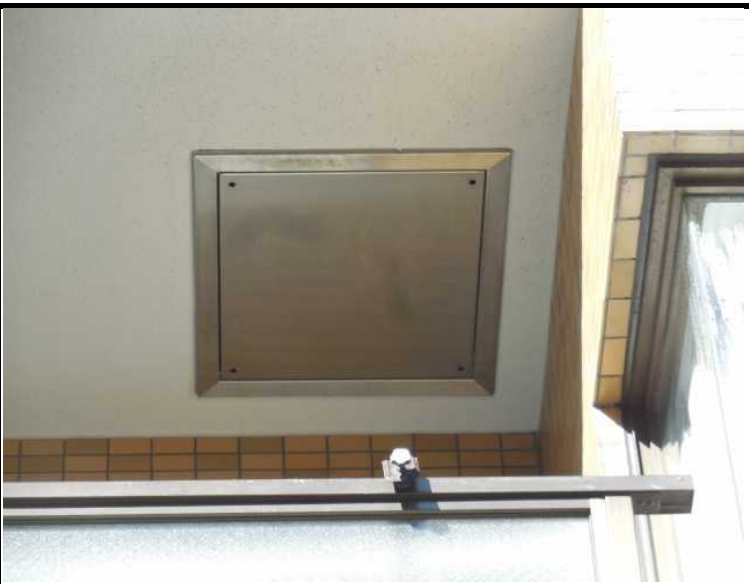
部 位	3階 311号室 バルコニー・天井 避難口	写 真 167

状況:	現況写真です。 (目視点検による大きな不具合は見られません)		
ご提案:			
評価	今回 ☆☆☆	前回 ☆☆☆

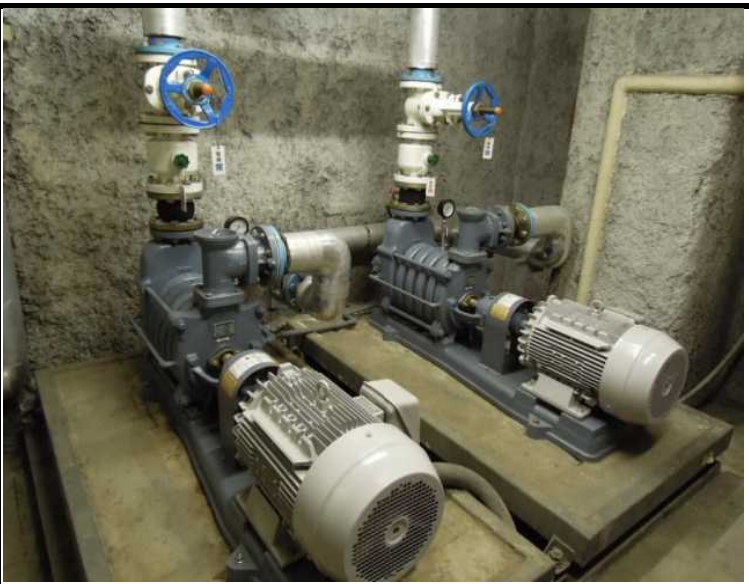
部 位	1階 ポンプ室 給水ポンプ	写 真 173

状況:	現況写真です。 (目視点検による大きな不具合は見られません)		
ご提案:			
評価	今回 ☆☆☆	前回 ☆☆☆

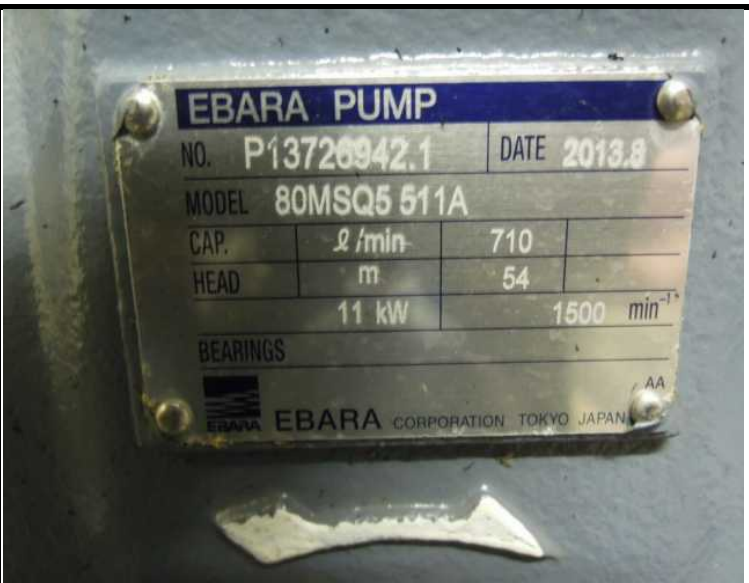
部 位	1階 ポンプ室 給水ポンプラベル	写 真 174

状況:	2013年荏原社製です。		
ご提案:			
評価	今回 ☆☆☆	前回 ☆☆☆

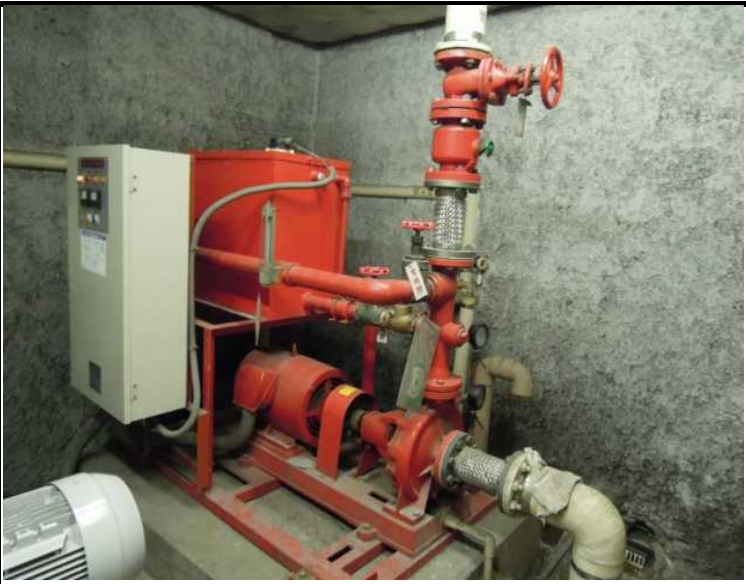
部 位	1階 ポンプ室 消火ポンプ	写 真 175

状況:	現況写真です。 (目視点検による大きな不具合は見られません)		
ご提案:			
評価	今回 ☆☆☆	前回 ☆☆☆

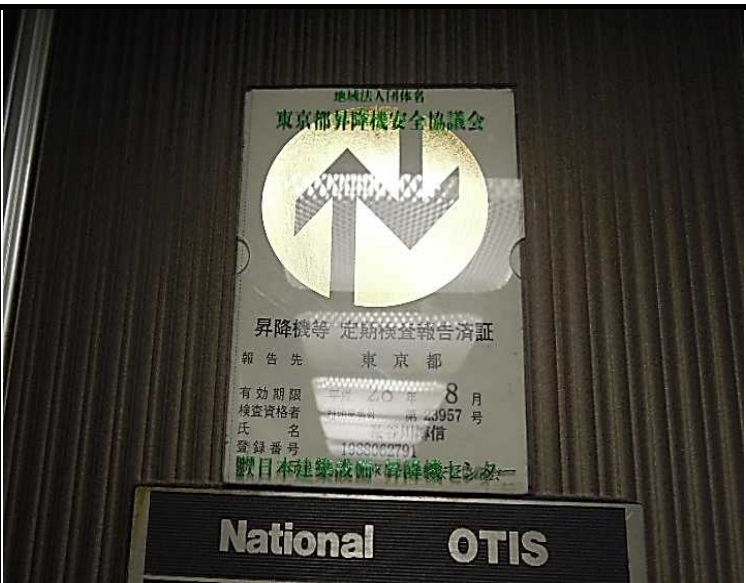
部 位	1階 エレベーター 定期検査報告済証	写 真 177

状況:	有効期限は2016年8月です。		
ご提案:			
評価	今回 ☆☆☆	前回 ☆☆☆

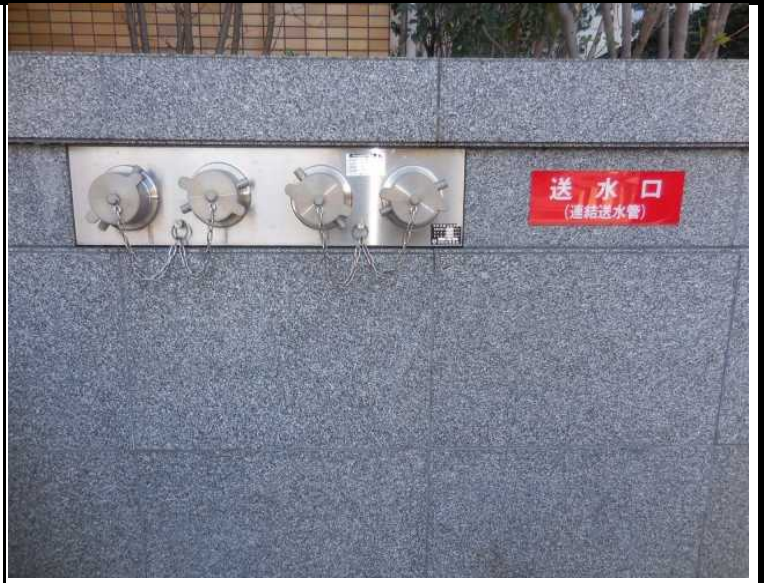
部位	外構 連結送水管・送水口		
状況:	現況写真です。 (目視点検による大きな不具合は見られません)	写	
ご提案:		真	
		187	
評価	今回 ☆☆☆	前回 ☆☆☆

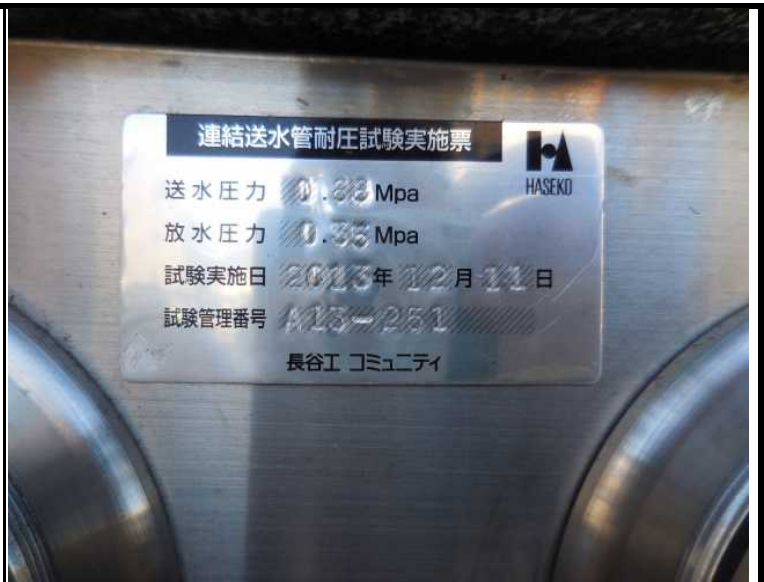
部位	外構 連結送水管・送水口 耐圧試験実施票		
状況:	本年耐圧試験有効期限の到来となります。 (前回耐圧試験:2013年12月11日)	写	
ご提案:	機能保全の為、耐圧試験実施準備をお勧めします。	真	
	消防法により、連結送水管は設置後10年を経過したら3年毎に耐圧試験が義務化されています。	188	
評価	今回 ★★★	前回 ☆☆☆
