## 火災受信機断線調査 完了報告書

マンション名	バームハイツ西葛西
工事内容	火災受信機断線調査
工事場所	東京都江戸川区西葛西 3-3-13
工事期間	2019年09月04日 ～ 2019年09月07日

## バームハイツ西葛西 自動火災報知設備断線調査に関してのご報告

自動火災報知設備 断線箇所における調査結果をご報告させていただきます。

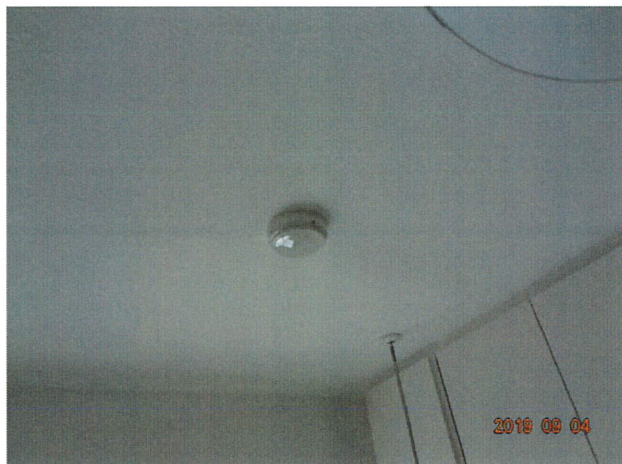
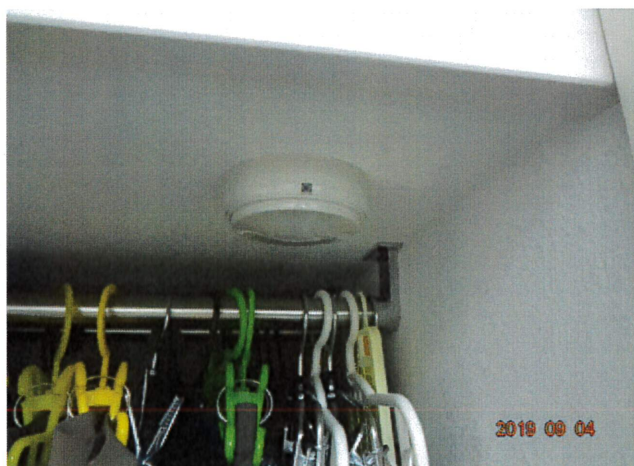
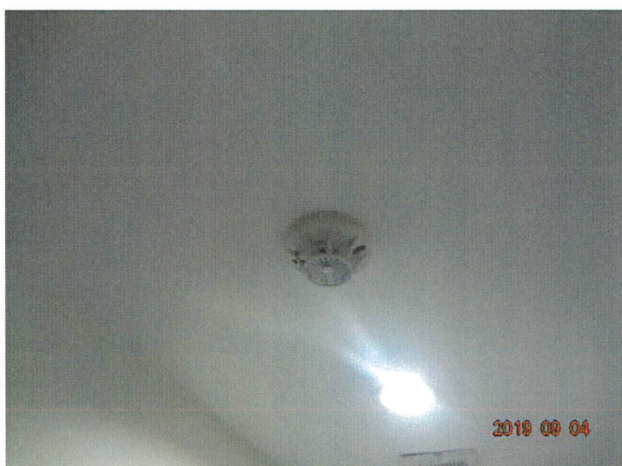
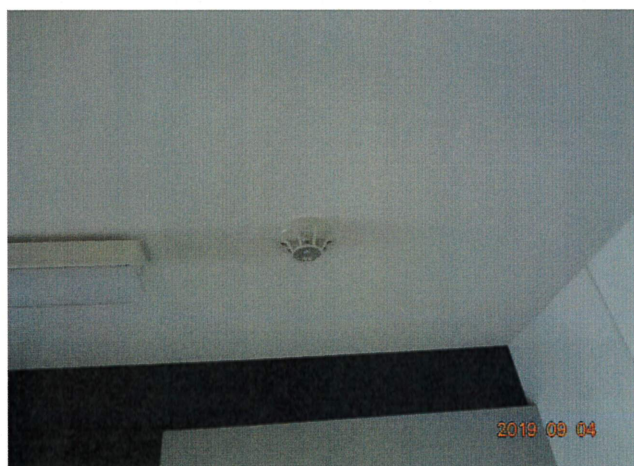
- ・導通チェック結果、導通が確認出来た為、全ての感知器線の整線・接続を実施。
  - ・整線・接続完了後、感知器取付実施。(写真13～20)
  - ・全数感知器動作試験実施:結果良好。(写真21～28)
5. 受信機にて回路導通試験実施
  - ・導通試験実施:結果良好。(写真29・30)
6. 414号室感知器動作試験及び断線試験開始(写真31)

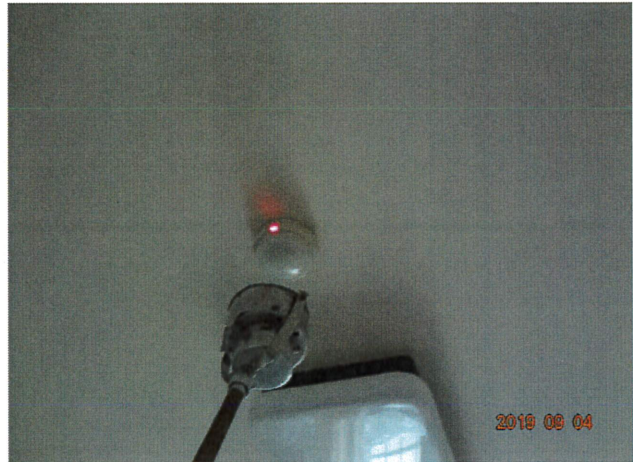
- ・414号室調査前は全て不作動でしたが、調査後は全て正常に動作しました。(写真32・33)
  - ・任意の感知器線を離線し、断線検出。(写真34)
7. 513号室感知器動作試験及び断線試験開始(写真35)
  - ・全て正常に動作しました。(写真36・37)
  - ・任意の感知器線を離線し、断線検出。

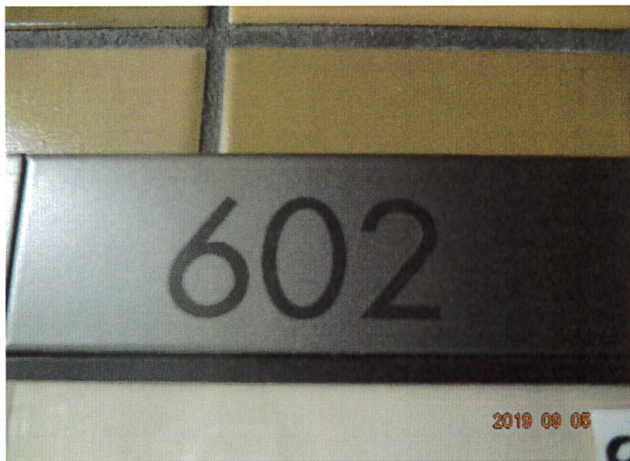
### 2.602号室調査開始(写真39)

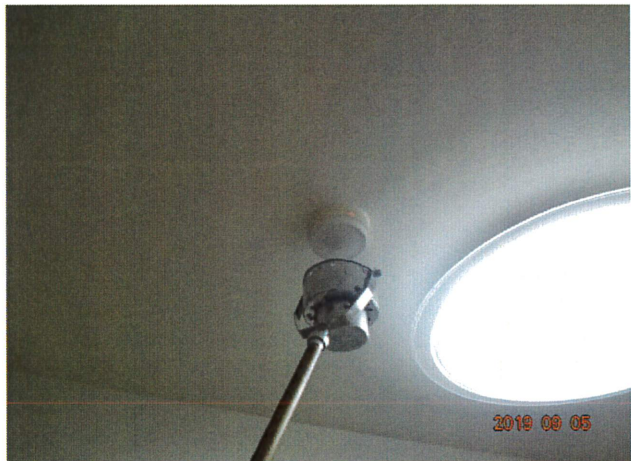
写真40

- ・602号室居住者様にお聞きした所、1部間仕切りにおいて内装リフォーム工事を行ったとの事。
- ・感知器動作試験を実施したが、全数正常に動作する事を確認。(写真40)
- ・配線を感知器から1部切り離し、各感知器線の導通チェックを実施。(写真41)  
(リフォームしている箇所の感知器線は天井裏でジョイントしている為、切り離せない)
- ・導通チェック結果、導通が確認出来た為、全ての感知器線の整線・接続を実施。
- ・全数感知器動作試験実施:結果良好。

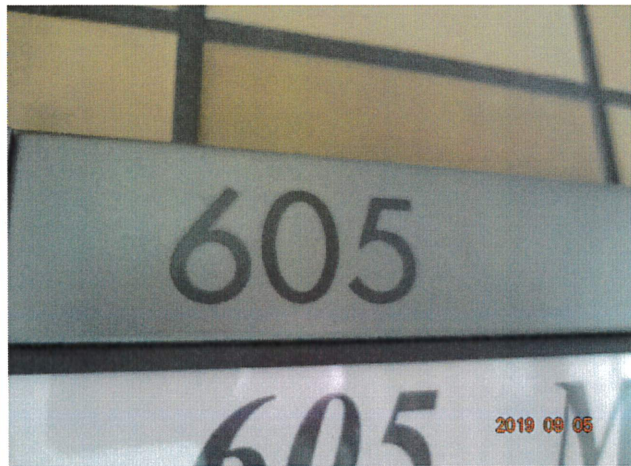
写真42

### 3.605号室調査開始(写真42)

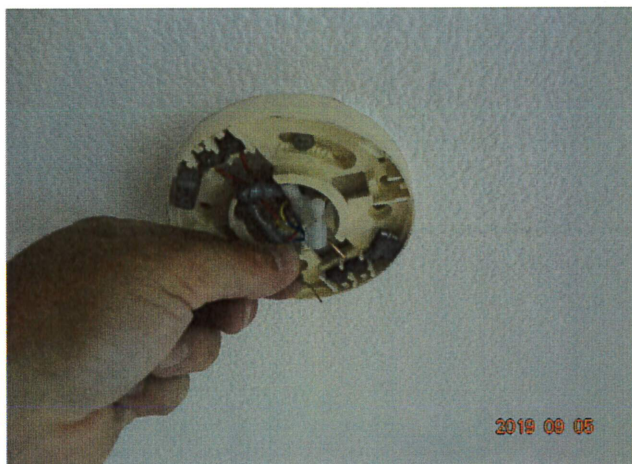
写真43

- ・総合盤から配線がきている1次側の感知器線の確認実施。(写真43)
- ・2次側配線(戻りの配線アオ・キイ)には電圧DC22V程度あるが、  
上記の配線を短絡(火災発生時と同様)しても受信機に火災警報が発生しない事を確認。
- ・602号室は異常ない事が把握できたので、605号室から607号室のどこかの部屋及び  
603号室から605号室のどこかの部屋で、配線絶縁不良若しくは、配線の結線不良が考えられる。

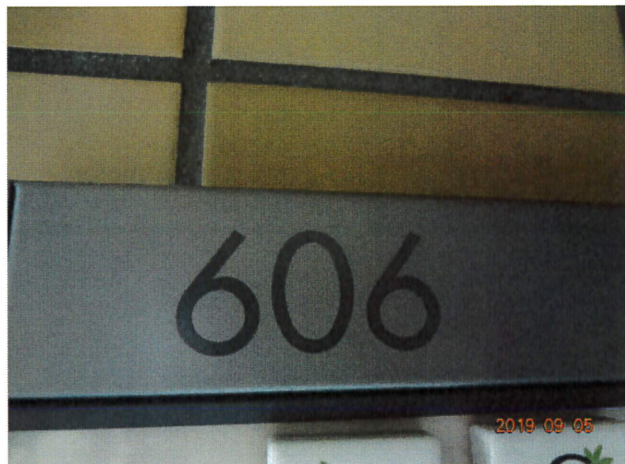
写真44

### 4.606号室調査開始(写真44)

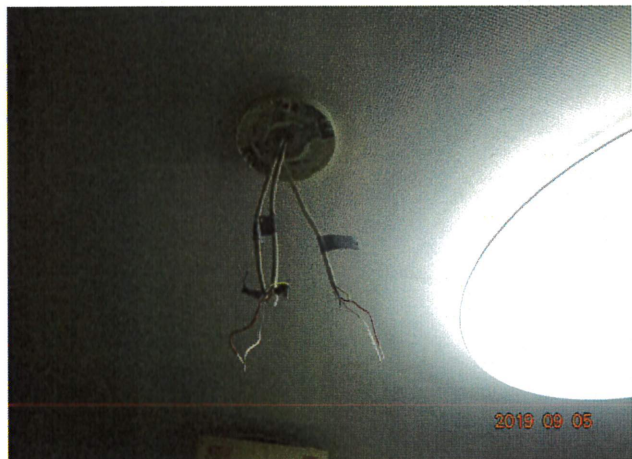
写真45

- ・605号室側との配線を調べるが異常なし。(写真45)
- ・607号室側との配線を調べるが異常なし。
- ・全数感知器動作試験実施:結果良好。(写真46・47)
- ・606号室及び607号室側では異常が無いと判断し、603号室側の調査開始。

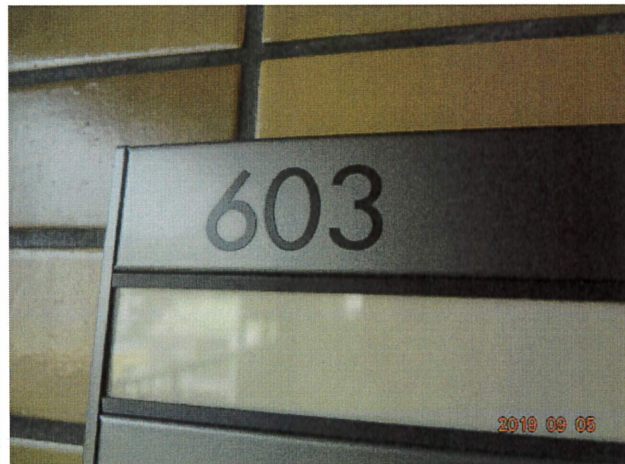
写真48

#### 5.603号室調査開始(写真48)

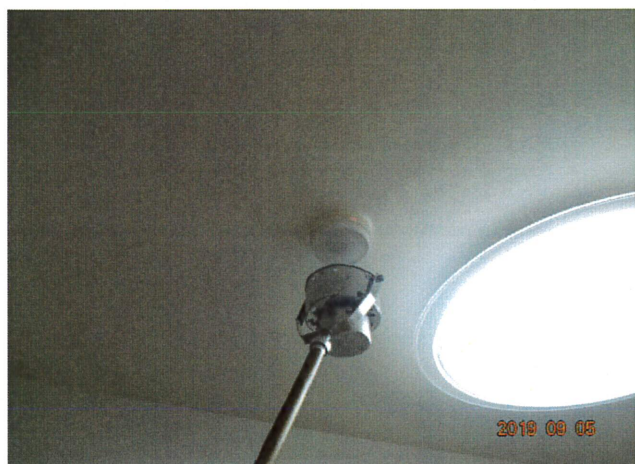
写真49

- ・感知器動作試験を実施したが、全数正常に動作する事を確認。(写真49)
- ・605号室側の2次側配線(戻りの配線アオ・キイ)に終端抵抗接続実施。
- ・603号室の任意の感知器線を離線したが、断線検出しなかった。(写真50)
- ・配線を感知器から全て切り離し、各感知器線の導通チェックを実施。(写真51)
- ・導通チェックの結果、1次側配線と2次側配線の使い分けが統一していない事を確認。
- ・統一していなくても送り配線になっていれば問題ないが、健全性を確認後、感知器線の整線・接続を実施。
- ・全数感知器動作試験実施:結果良好。
- ・603号室は異常ない事が把握できたので、604号室から605号室のどこかの部屋で、配線絶縁不良若しくは、配線の結線不良が考えられる。
- ・604号室に関しては、全日不在との事で入室出来ない為、605号室の再調査開始。

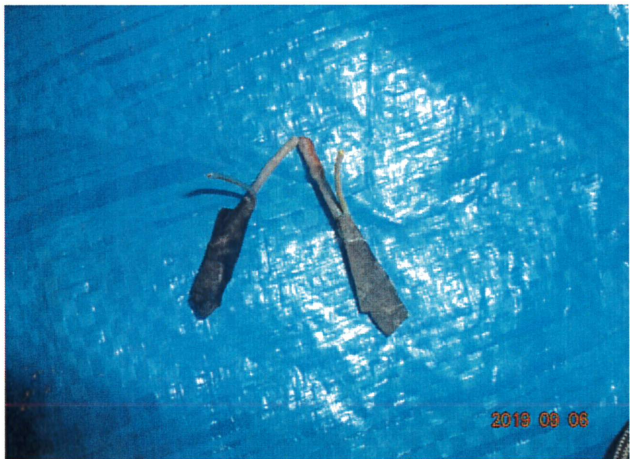
写真63

- ・竣工図面を確認した結果、8階(806号室)が1次側で8階(805号室)が終端側であることを確認。
- ・先日の調査により、終端抵抗は図面通りではない事を把握していた為、まずは総合盤の確認を実施。(写真60)
- ・確認した結果、やはり終端抵抗が総合盤にある事を確認。(写真61)
- ・配線と終端抵抗に緑青発生確認。(写真62・63)
- ・接続してある終端抵抗値を、テスターにて測定:0MΩ・・・結果不合格(写真64)
- ・新品の終端抵抗を取付実施。(写真65)
- ・受信機にて回路導通試験を行った結果、正常範囲を示した。(写真66・67)
- ・異常個所の判明及び改修完了。

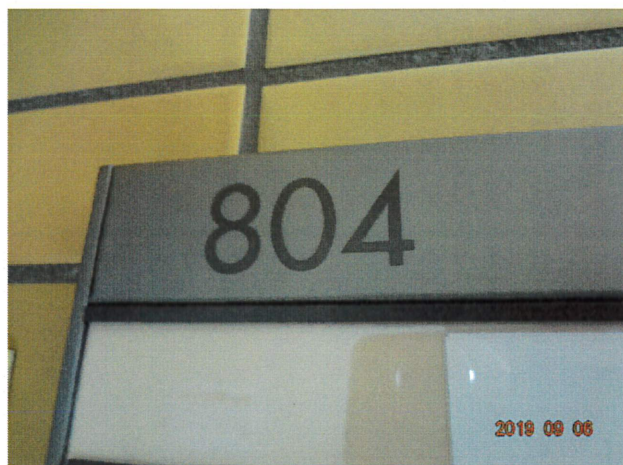
写真68

#### 3.804号室感知器動作試験及び断線試験開始(写真68)

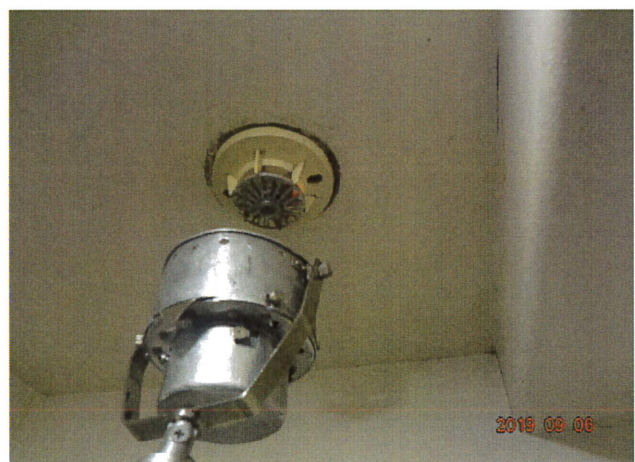
写真69

- ・全て正常に動作。(写真69)
- ・任意の感知器線を離線し、断線検出。(写真70)

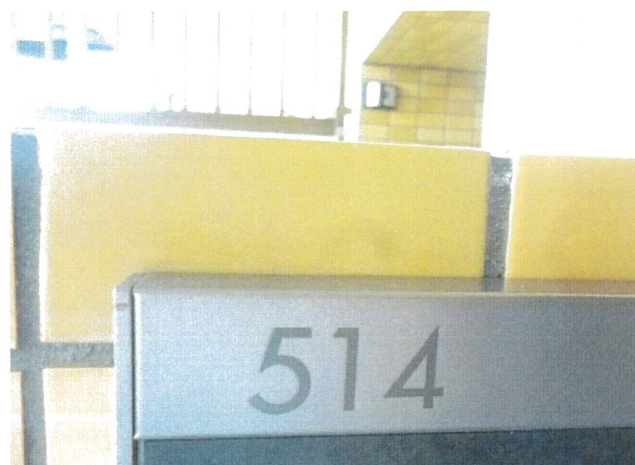
写真71

2. 514号室感知器動作試験及び断線試験開始(写真71)

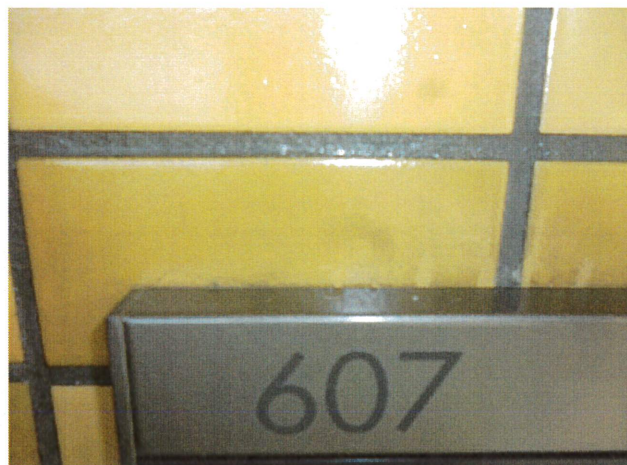
写真74

3. 607号室感知器動作試験及び断線試験開始(写真74)

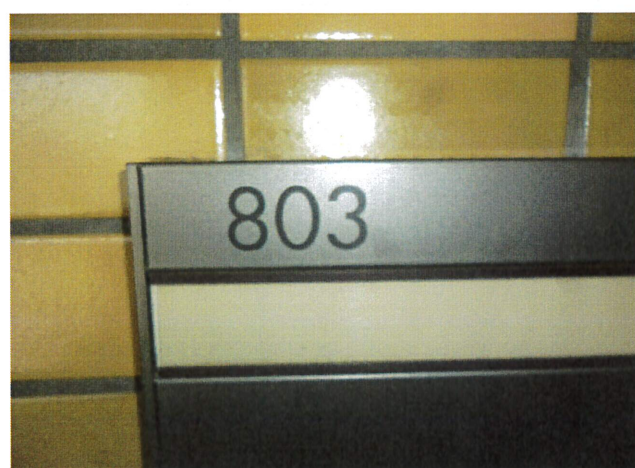
写真77

4. 803号室感知器動作試験及び断線試験開始(写真77)

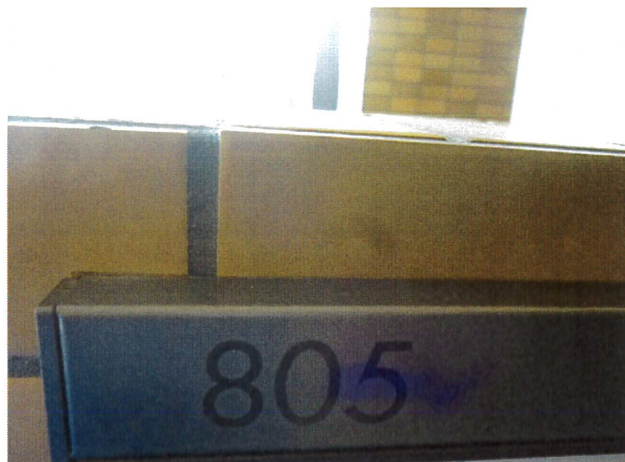
写真80

5. 805号室感知器動作試験及び断線試験開始(写真80)

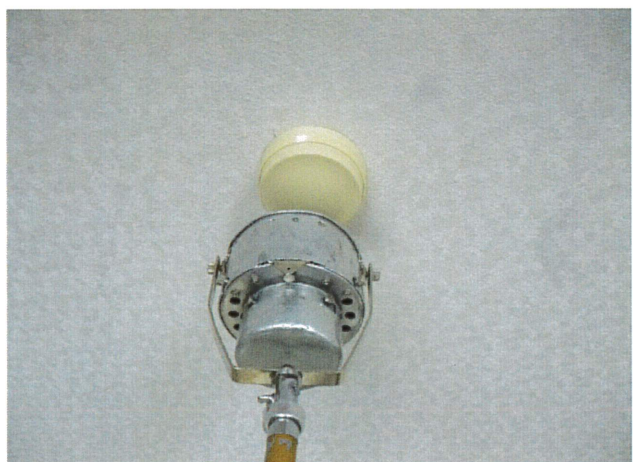
写真81

- ・全て正常に動作。(写真81)
- ・任意の感知器線を離線し、断線検出。(写真82)

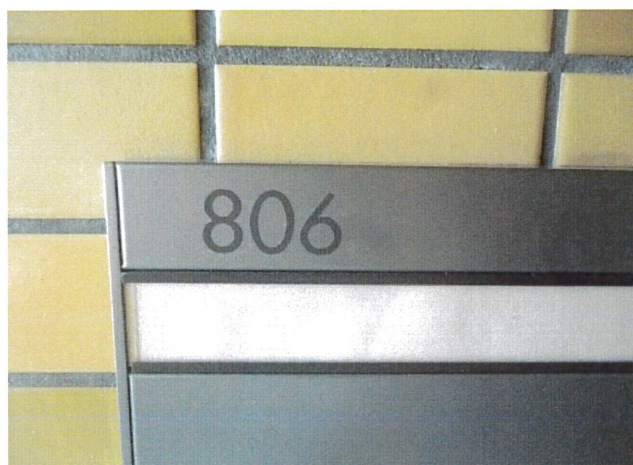
写真83

6. 806号室感知器動作試験及び断線試験開始(写真83)

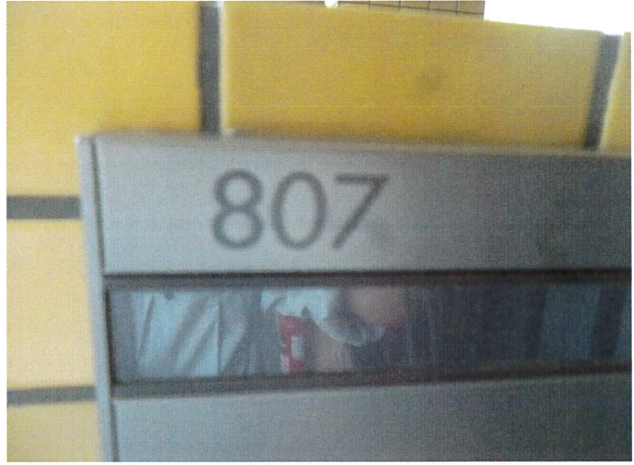
写真86

7. 807号室感知器動作試験及び断線試験開始(写真86)
