バームハイツ西葛西 管理組合 御中

建物点検 報告書

バームハイツ西葛西 32年目点検

【 点検実施日 2018年1月24日 】

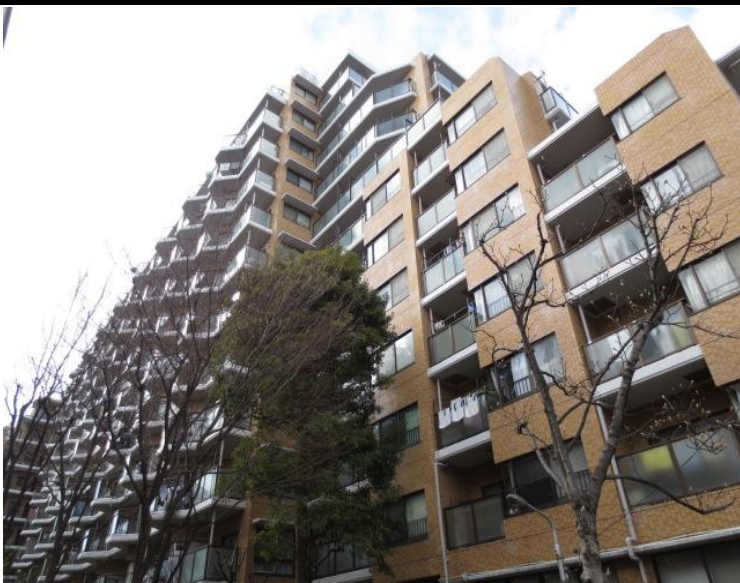
部位	外壁 東・北面		写 真 6

状況： 建物の外観現況写真です。				
ご提案：				
評価	今回 ☆☆☆	前回 ☆☆☆

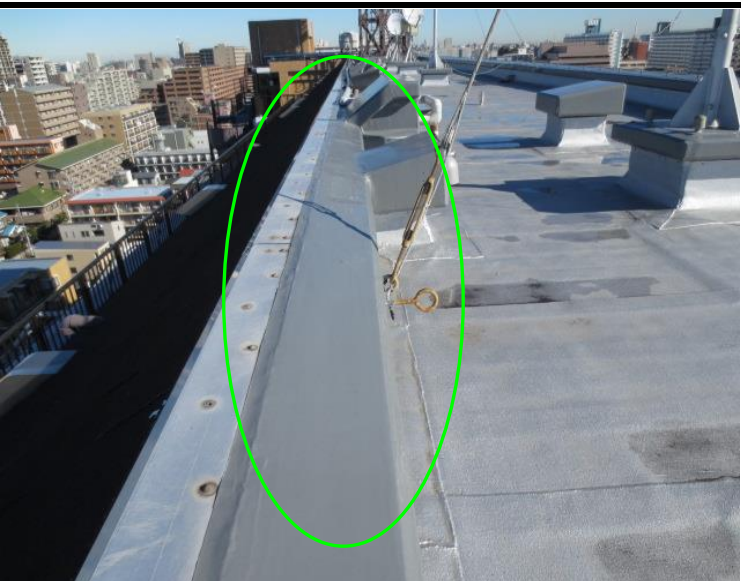
部 位	最上階 屋上 パラペット ウレタン防水層	写 真 9

状況:	塗膜劣化は修繕により良好な状態です。		
ご提案:			
評価	今回 ☆☆☆	前回 ★★★

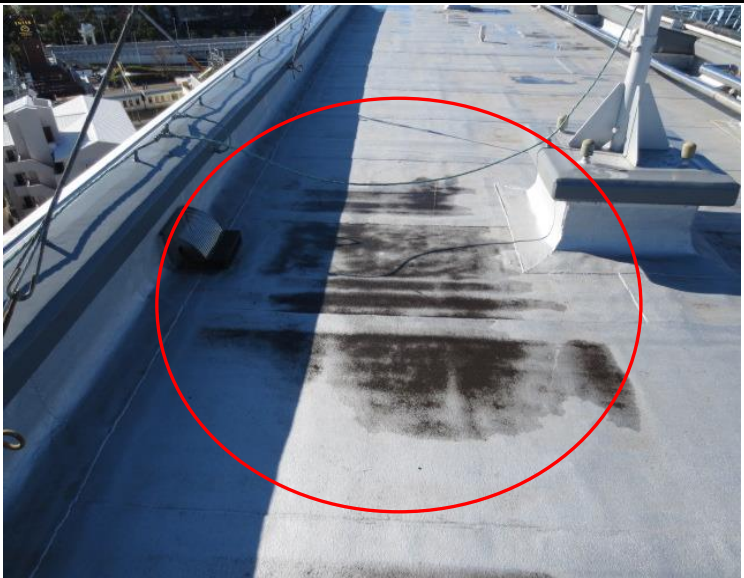
部 位	最上階 屋上 アスファルト防水層		写 真 13

状況: 水溜り跡が見られます。				
ご提案: 防水性能保全の為、補修をお勧めします。				
評価				
	今回 ★☆☆	前回 ★☆☆

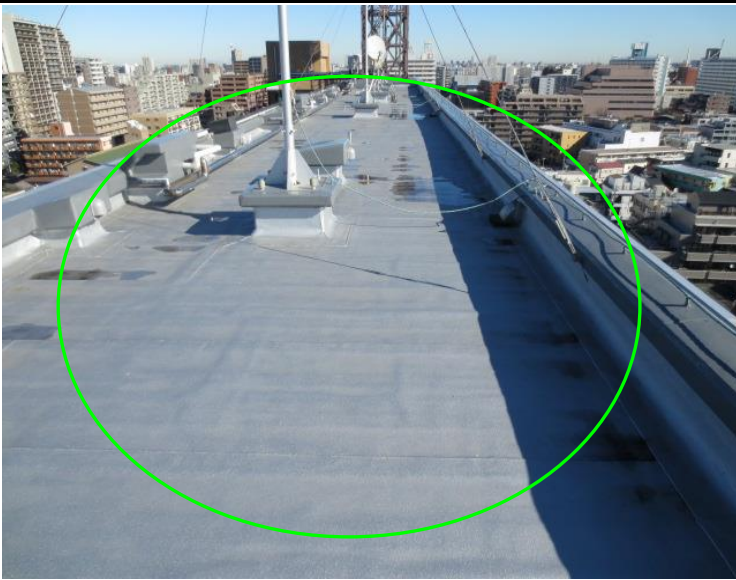
部位	最上階 屋上 アスファルト防水層		写真 14

状況	保護塗装劣化は修繕により良好な状態です。			
ご提案				
評価	今回 ☆☆☆	前回 ★★☆☆

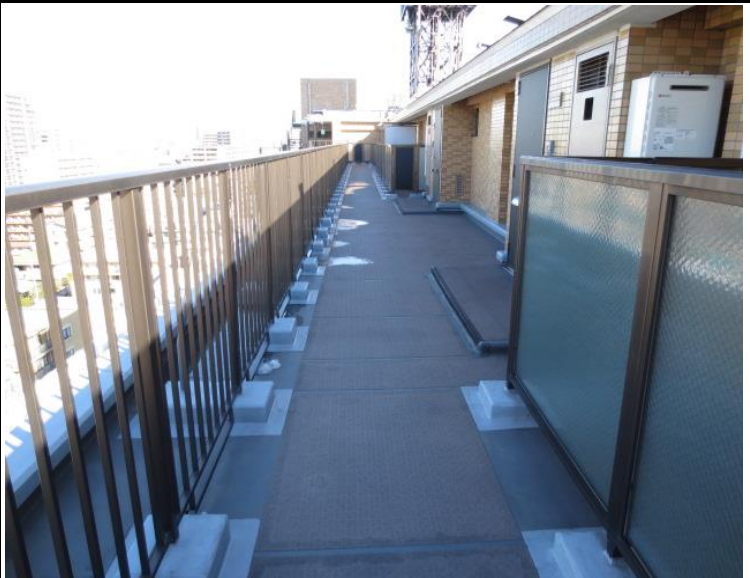
部 位	13階 1301号室前 開放廊下		写 真 16

状況:	現況写真です。 (目視点検による大きな不具合 は見られません)			
ご提案:				
評価	今回 ☆☆☆	前回 ☆☆☆

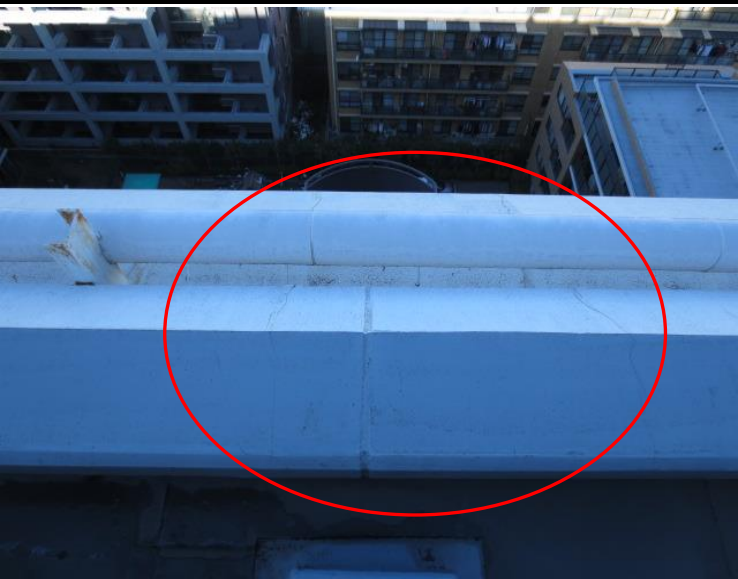
部 位	13階 1303号室前 パラペット・斜壁		写 真 18

状況:	クラックが見られます。 (他にも見られます)			
ご提案:	躯体保全の為、進行状況により補修をお勧めします。			
評価	今回 ★★★	前回 ★★★

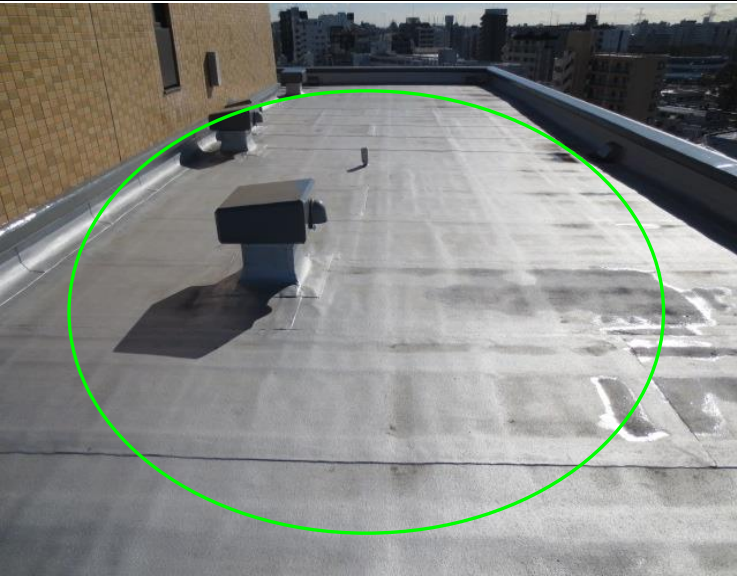
部 位	12階 11階屋上 アスファルト防水層		写 真 25

状況:	保護塗装劣化は修繕により良好な状態です。			
ご提案:				
評価	今回 ☆☆☆	前回 ☆☆☆

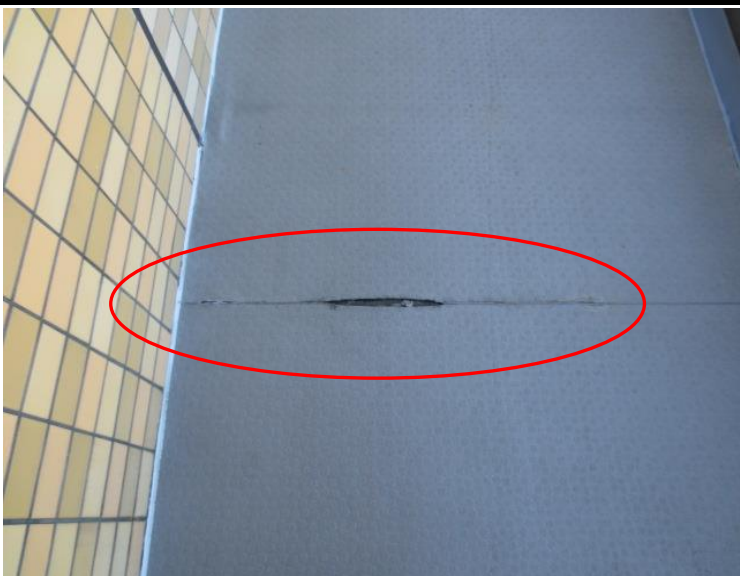
部 位	12階 1203号室前 開放廊下・床 長尺塩ビシートジョイント部		写 真 27

状況:	剥れが見られます。 (他にも見られます)			
ご提案:	安全歩行の為、補修をお勧め します。			
評価	今回 ★★☆	前回 ★★☆

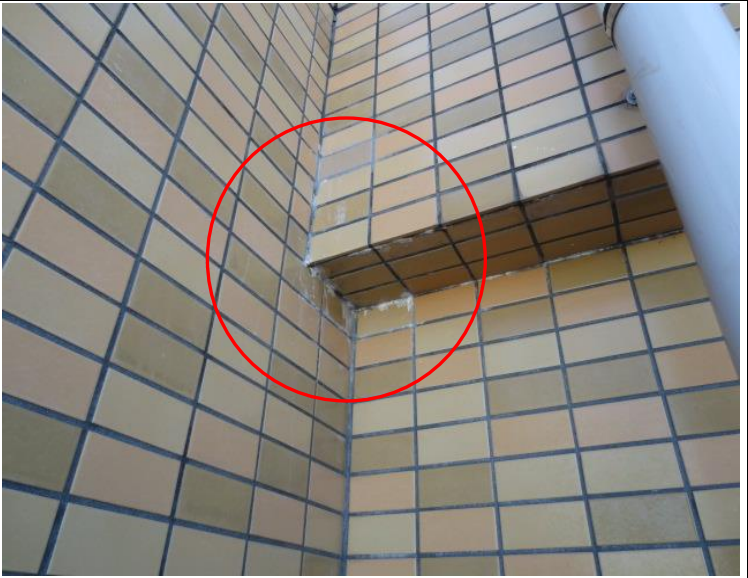
部 位	12階 11階屋上 エレベーターシャフト・外壁タイル	写 真 34

状況:	エフロが見られます。 (他にも見られます)		
ご提案:	躯体保全の為、進行状況により補修をお勧めします。		
評価	今回 ★★★		
	前回 ★★★

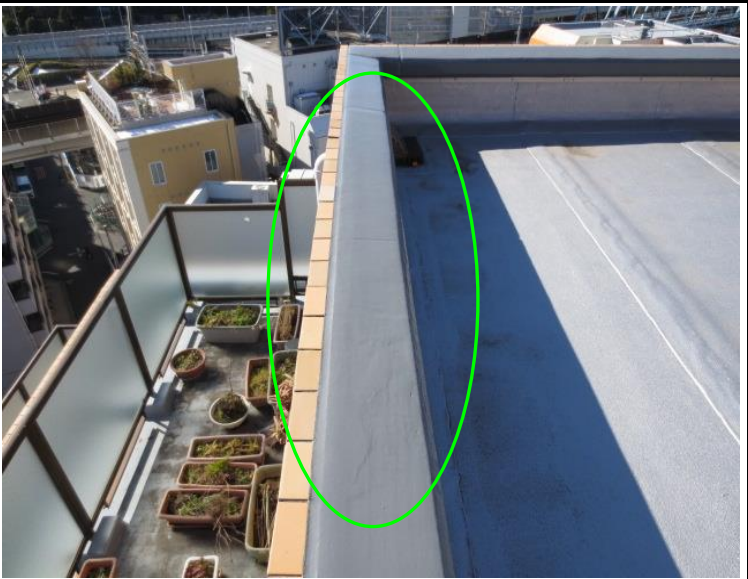
部 位	12階 11階屋上 パラペット ウレタン防水層	写 真 36

状況:	塗膜劣化は修繕により良好な状態です。		
ご提案:			
評価	今回 ★★★		
	前回 ★★★

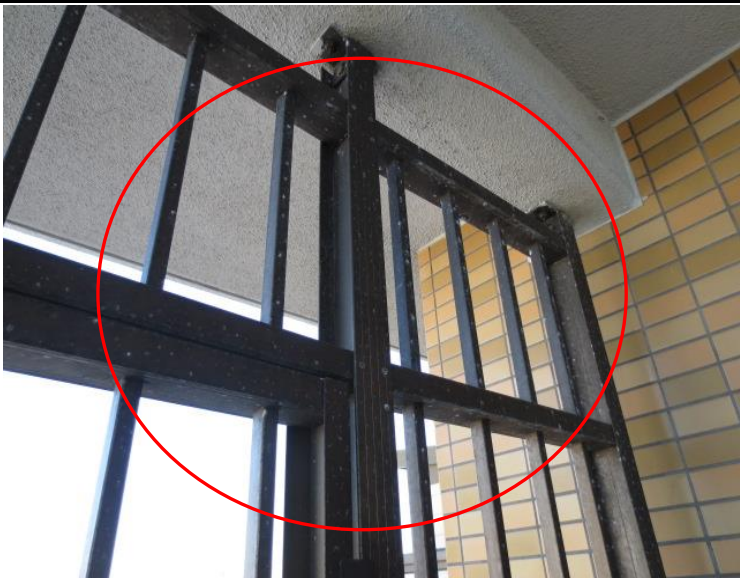
部 位	11階 1111号室 ルーフバルコニー 点検扉		写 真 40

状況:	白錆が見られます。 (他にも見られます)			
ご提案:	基材保護の為、進行状況により白錆処理後に塗装をお勧めします。			
評価	今回 ★★☆	前回 ★★☆

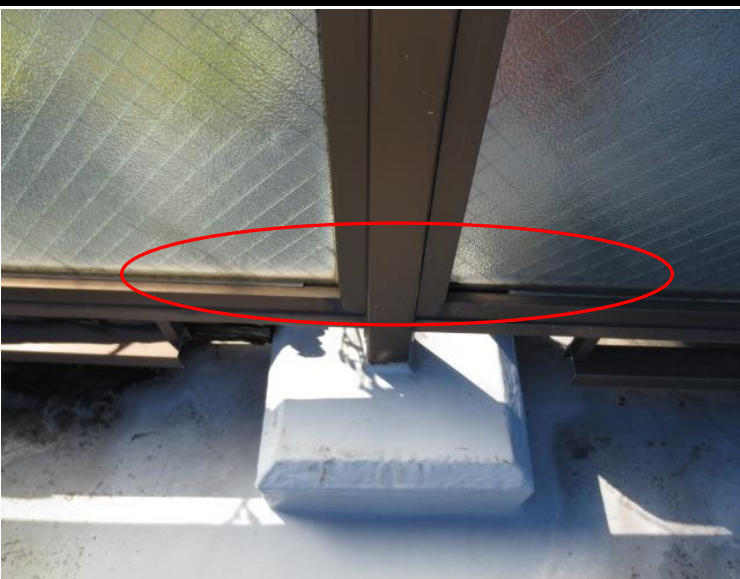
部 位	11階 1111号室 ルーフバルコニー 手摺ガラス・ビート		写 真 42

状況:	劣化が見られます。 (他にも見られます)			
ご提案:	機能保全の為、進行状況により交換をお勧めします。			
評価	今回 ★★☆	前回 ★★☆

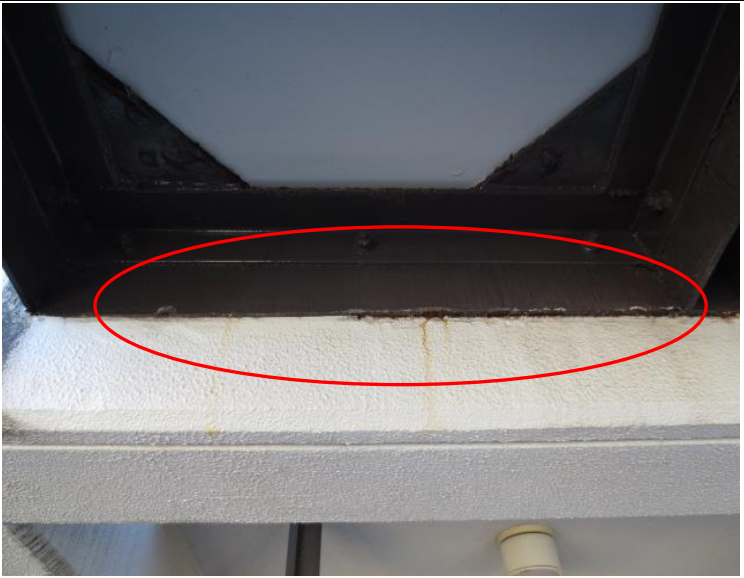
部 位	10階 1006号室前 外階段・踊場上裏	写 真 46

状況:	錆が見られます。 (他にも見られます)		
ご提案:	基材保護の為、進行状況により錆処理後に塗装をお勧めします。		
評価	今回 ★★☆	前回 ★★☆

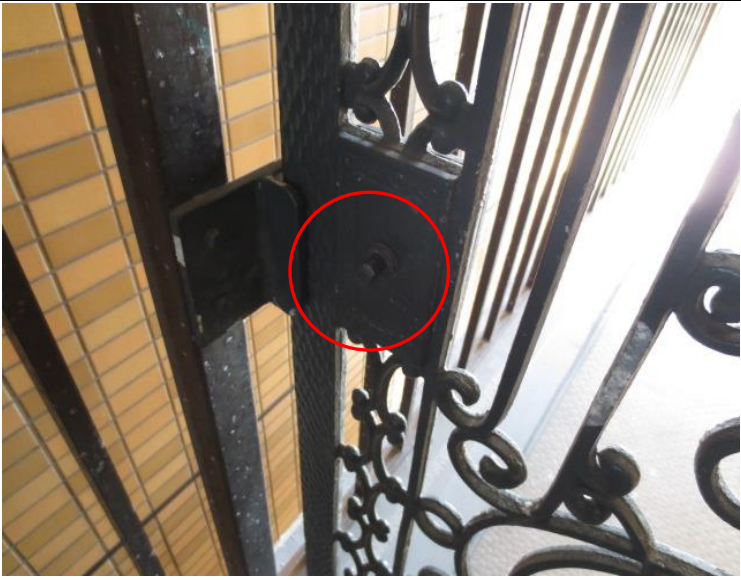
部 位	10階 1003号室 ポーチ・門扉取手ノブ	写 真 49

状況	欠落が見られます。		
ご提案	機能保全の為、早めの補修をお勧めします。		
評価	今回 ★★★★	前回 ★★★★

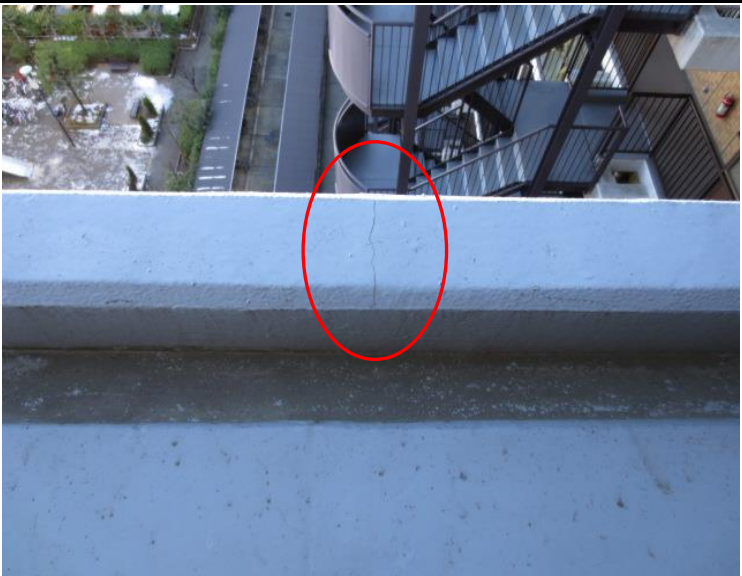
部 位	9階 901号室 ルーフバルコニー 底立上り		写 真 52

状況:	クラックが見られます。 (他にも見られます)			
ご提案:	躯体保全の為、進行状況により補修をお勧めします。			
評価	今回 ★★★	前回 ★★★

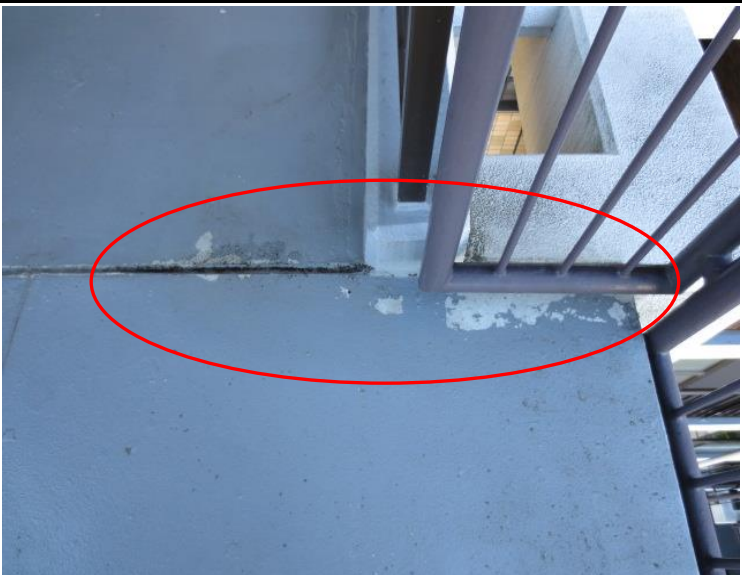
部 位	9階 901号室前 外階段・踊場床		写 真 54

状況:	塗膜剥れが見られます。 (他にも見られます)			
ご提案:	安全歩行の為、進行状況によ り補修をお勧めします。			
評価	今回 ★★☆	前回 ★★☆

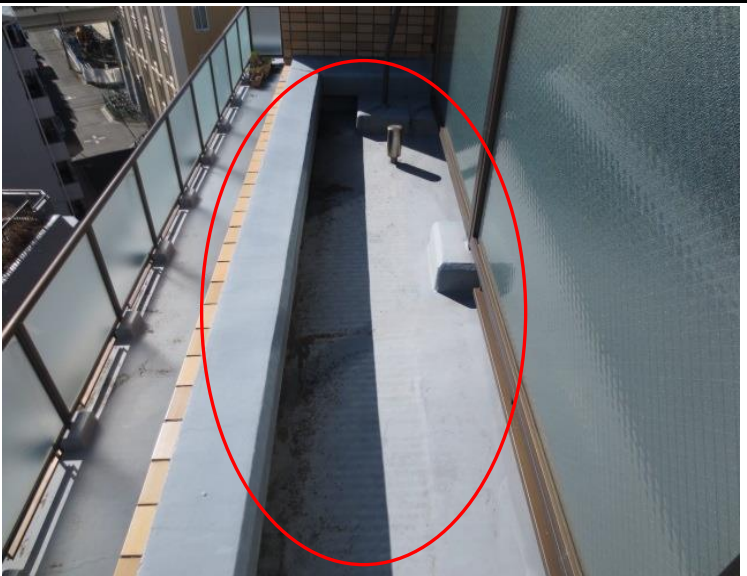
部 位	9階 904号室前 ルーフバルコニー ウレタン防水層	写 真 57

状況:	塗膜劣化が見られます。		
ご提案:	防水性能保全の為、進行状況によりウレタン塗装をお勧めします。		
評価	今回 ★★☆	前回 ★★☆

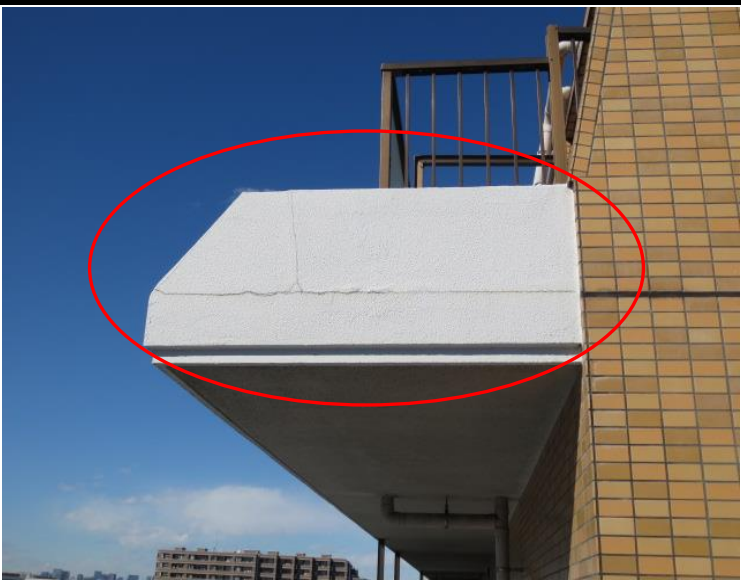
部 位	9階 904号室 ルーフバルコニー・庇	写 真 58

状況:	クラックが見られます。		
ご提案:	躯体保全の為、進行状況により補修をお勧めします。		
評価	今回 ★★☆	前回 ★★☆

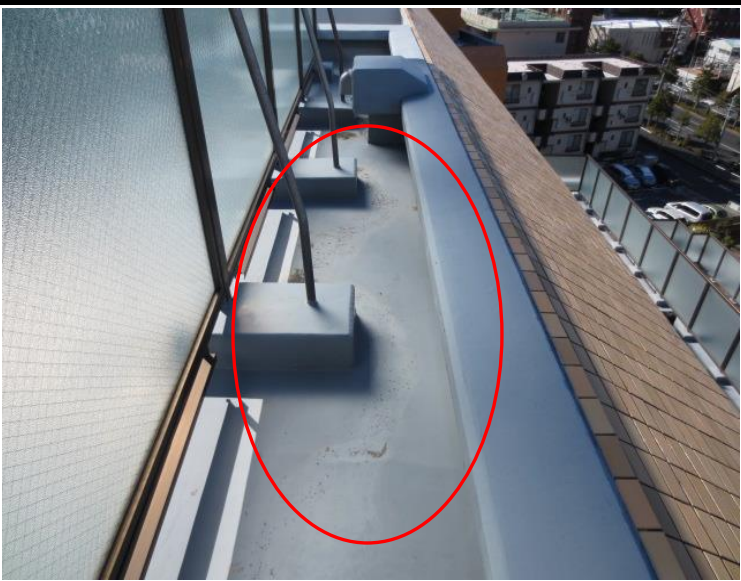
部 位	8階 801号室 ルーフバルコニー ウレタン防水層	写 真 60

状況:	塗膜劣化が見られます。		
ご提案:	防水性能保全の為、進行状況によりウレタン塗装をお勧めします。		
評価	今回 ★★☆	前回 ★★☆

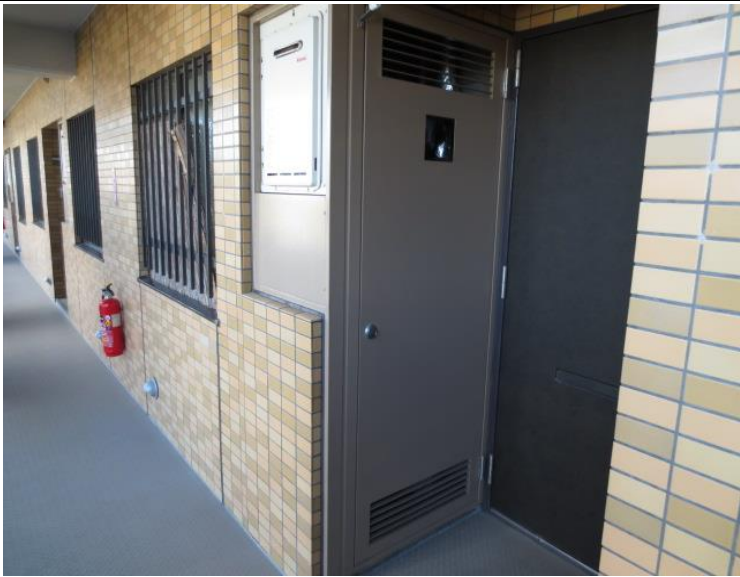
部 位	7階 710号室 メーターボックス		写 真 69

状況:	現況写真です。			
ご提案:				
評価	今回 ☆☆☆	前回 ☆☆☆

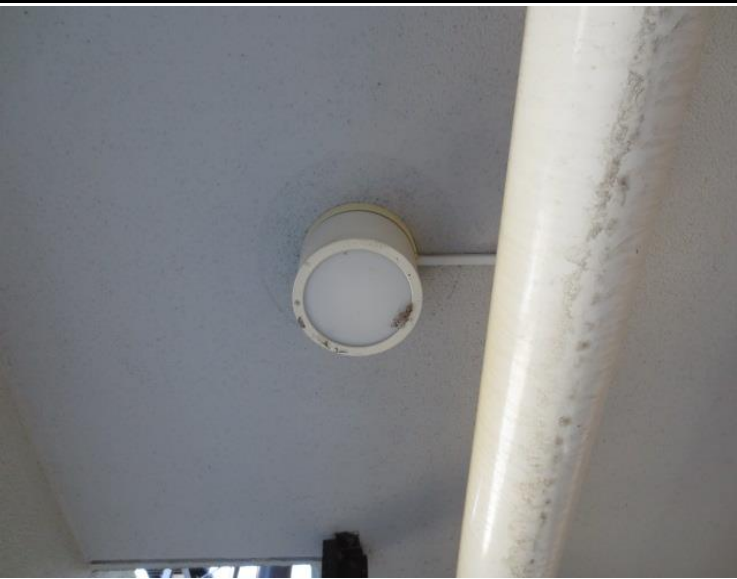
部 位	7階 710号室前 開放廊下・天井 照明器具		写 真 72

状況： 現況写真です。				
ご提案：				
評価	今回 ☆☆☆	前回 ☆☆☆

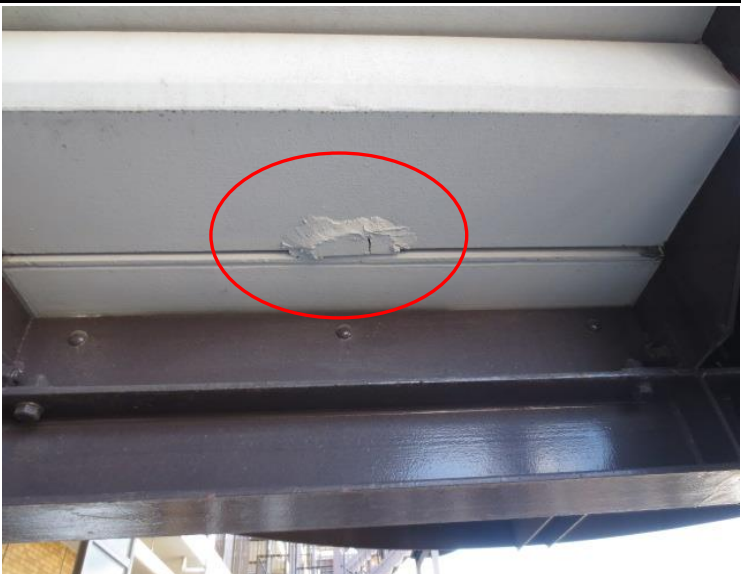
部 位	7階 715号室前 外階段・踏板上裏	写 真 75

状況:	破損が見られます。		
ご提案:	落下事故防止の為、早めの補修をお勧めします。		
評価	今回 ★★☆	前回 ★★☆

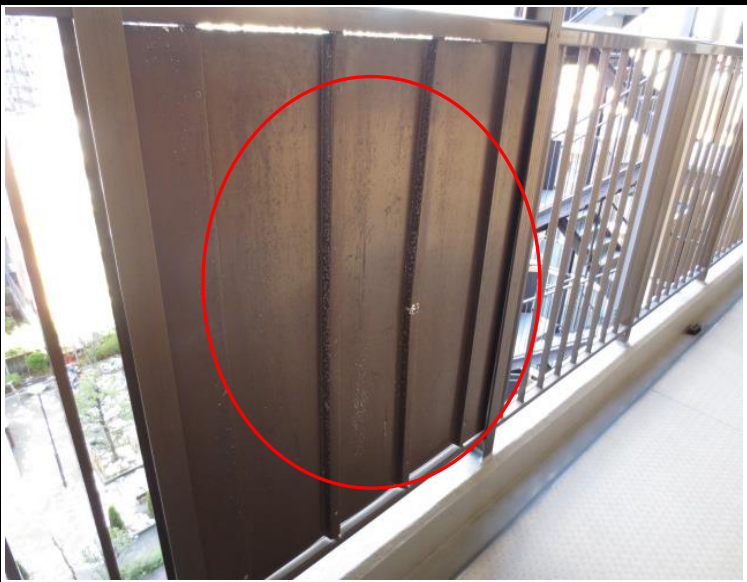
部 位	7階 711号室前 開放廊下・防風パネル	写 真 76

状況:	白錆が見られます。 (他にも見られます)		
ご提案:	基材保護の為、進行状況により白錆処理後に塗装をお勧めします。		
評価	今回 ★★☆	前回 ★★☆

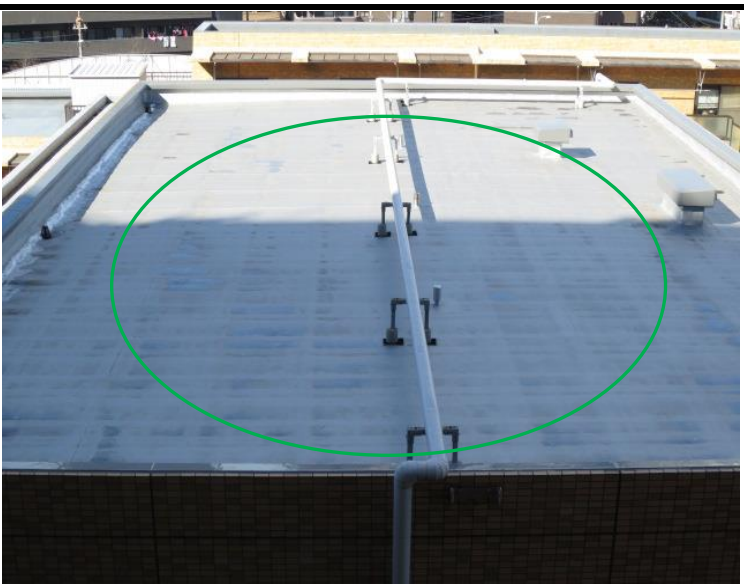
部 位	6階 5階屋上 アスファルト防水層	写 真 80

状況:	保護塗装劣化は修繕により良 好な状態です。		
ご提案:			
評価	今回 ☆☆☆	前回 ★★☆

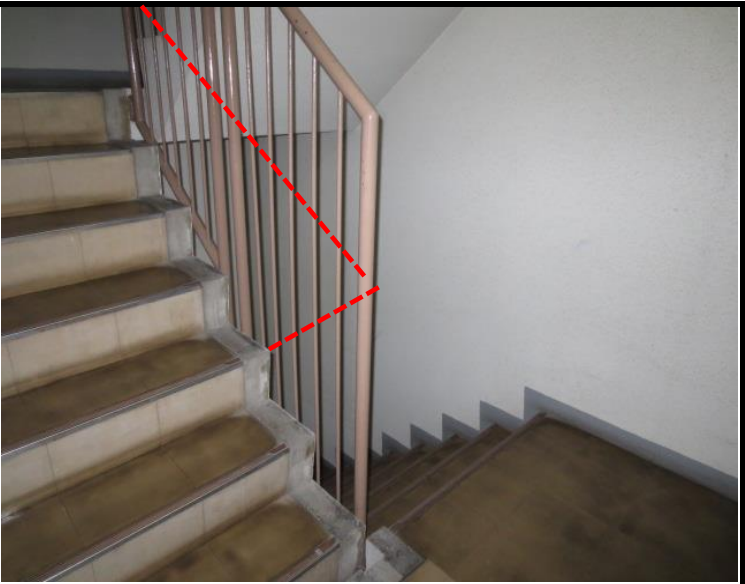
部 位	4階 内階段・中柵	写 真 94

状況:	現況写真です。		
ご提案:	安全昇降及び機能向上の為、 内階段中柵に手摺設置をご提 案致します。		
評価	今回 ☆☆☆	前回 ☆☆☆

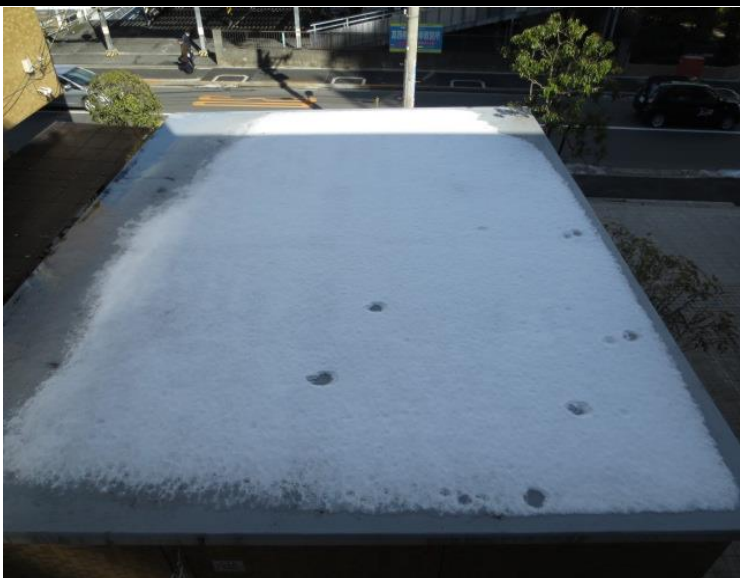
部位	付属棟 ゴミ置場屋根 ウレタン防水層		写真 101

状況	現況写真です。 (積雪の為、塗膜劣化の状況 は確認出来ませんでした)			
ご提案				
評価	今回 ★★★	前回 ★★★

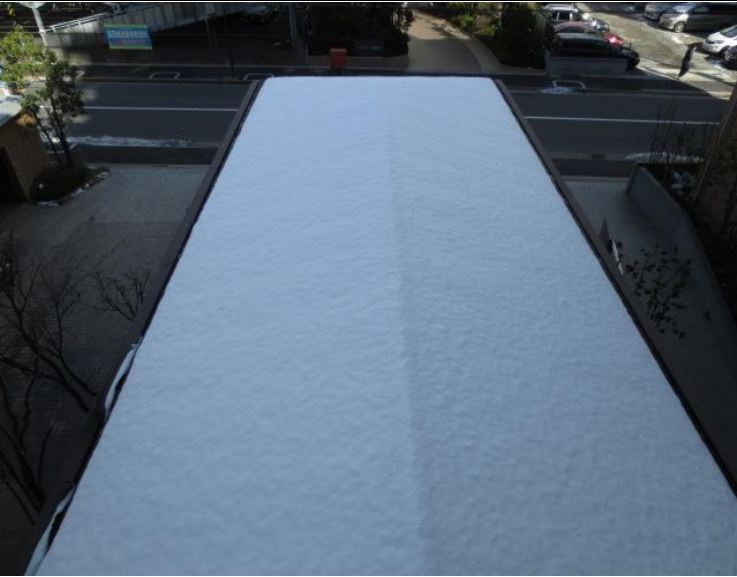
部 位	2階 エントランスアプローチ屋根 アスファルトシングル葺き		写 真 102

状況:	現況写真です。 (積雪の為、劣化・漏水の状況 は確認出来ませんでした)			
ご提案:				
評価	今回 ★★★★	前回 ★★★★

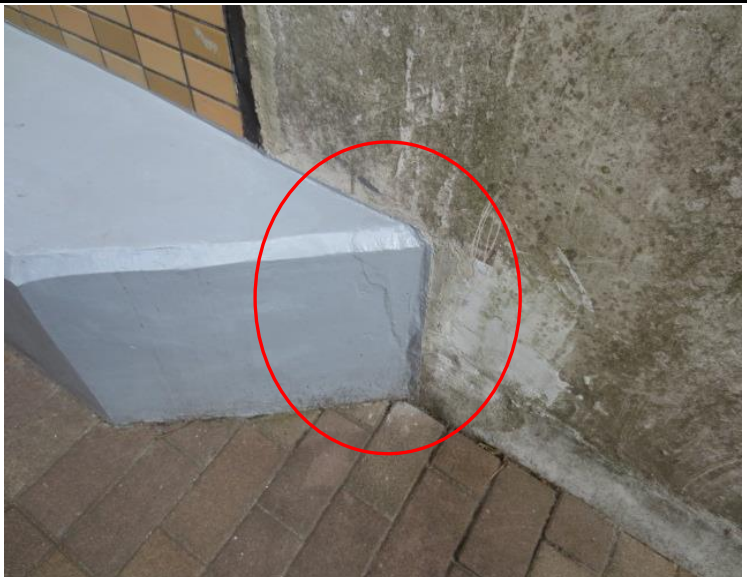
部 位	1階 101号室前 バルコニー・床下 基礎	写 真 104

状況:	クラックが見られます。		
ご提案:	躯体保全の為、進行状況により補修をお勧めします。		
評価	今回 ★★☆	前回 ★★☆

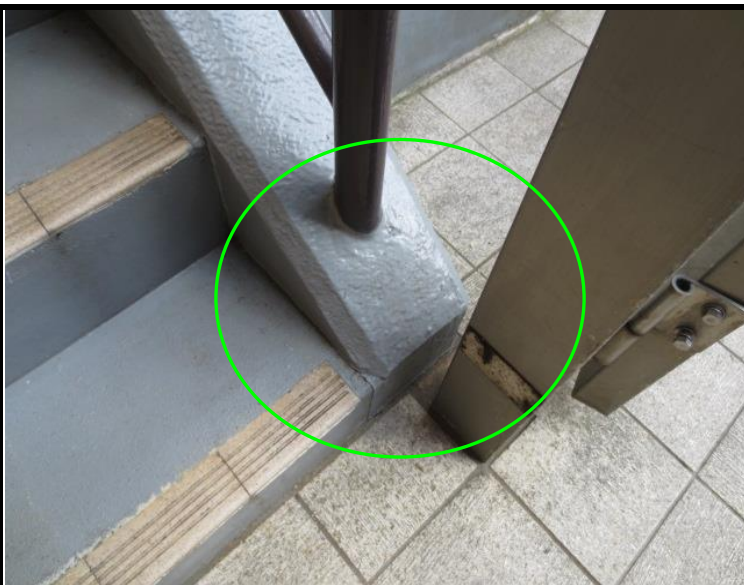
部 位	1階 120号室前 出入口階段 手摺下立上り		写 真 109

状況:	クラックが見られます。			
ご提案:	躯体保全の為、進行状況により補修をお勧めします。			
評価	今回 ★★☆	前回 ★★☆

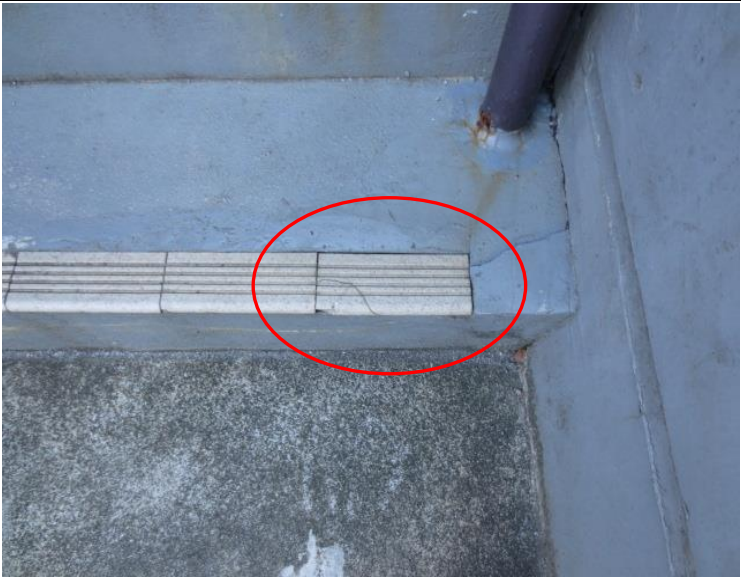
部 位	1階 108号室前 出入口階段 ノンスリップタイル	写 真 115

状況:	ひび割れが見られます。		
ご提案:	機能保全の為、進行状況により補修をお勧めします。		
評価	今回 ★★☆	前回 ★★☆

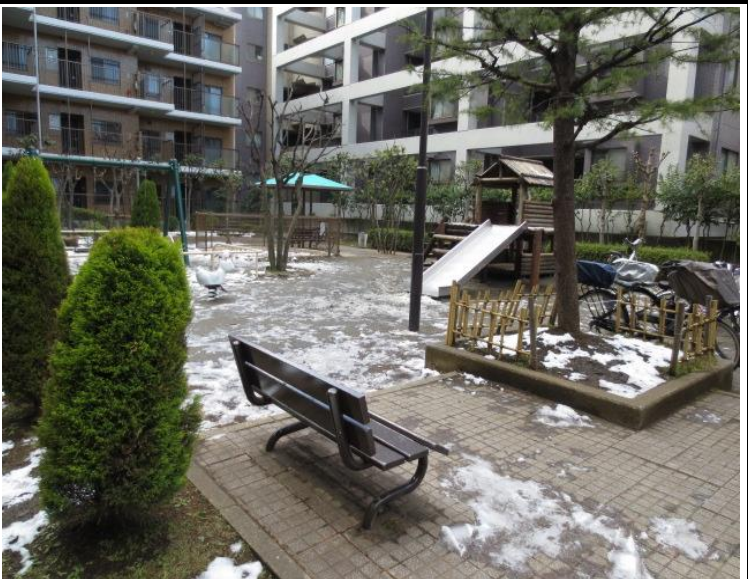
部位	外構 コミュニティ広場	写真 120

状況	現況写真です。 （目視点検による大きな不具合は見られません）		
ご提案			
評価	今回 ★★★	前回 ☆☆☆

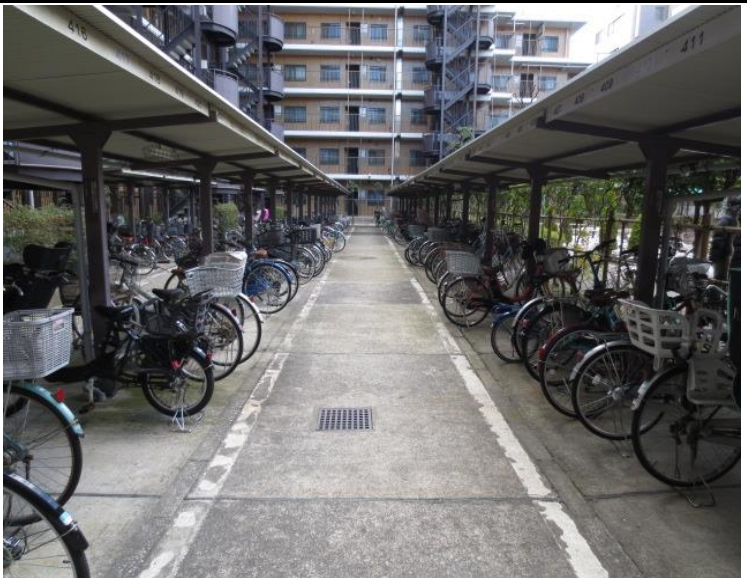
部位	外構 自転車置場		写 真 121

状況:	現況写真です。 (目視点検による大きな不具合は見られません)			
ご提案:				
評価	今回 ☆☆☆	前回 ☆☆☆

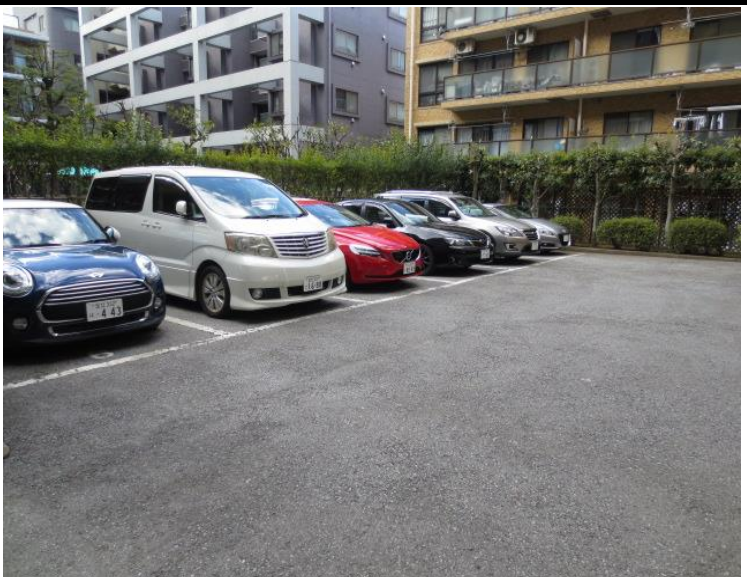
部位		外構 駐車場・車路	写真 122

状況:		現況写真です。 (目視点検による大きな不具合は見られません)				
ご提案:						
評価		<table><tr><td>今回</td><td>前回</td></tr><tr><td>☆☆☆</td><td>☆☆☆</td></tr></table>			今回	前回
今回	前回					
☆☆☆	☆☆☆

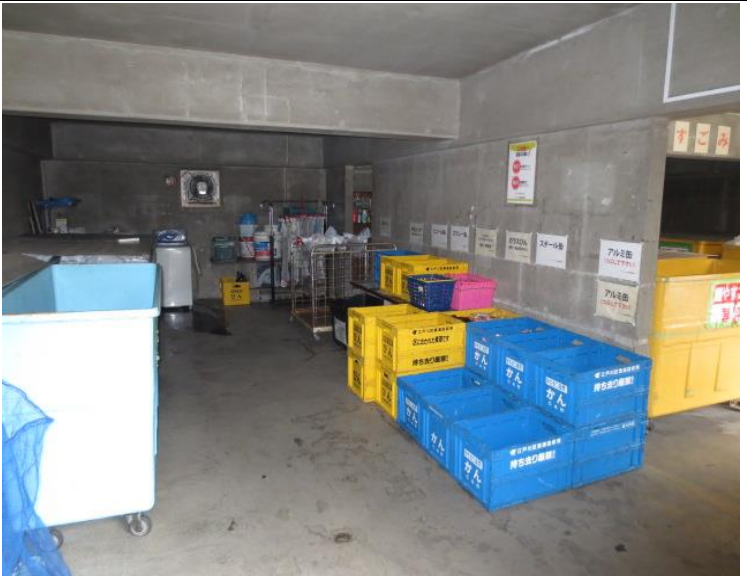
部 位	付属棟 ゴミ置場	写 真 124

状況:	現況写真です。 (目視点検による大きな不具合 は見られません)		
ご提案:			
評価	今回 ☆☆☆	前回 ☆☆☆

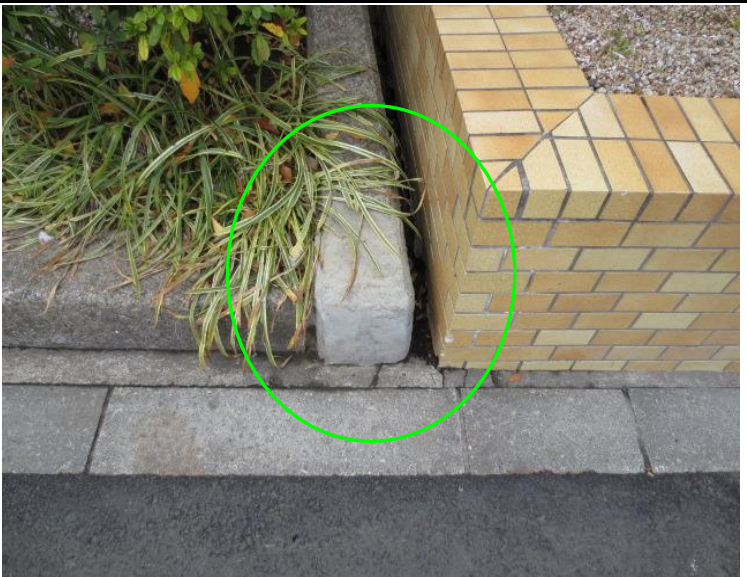
部 位	外構 敷地北側・縁石	写 真 125

状況:	ひび割れは修繕により良好な 状態です。		
ご提案:			
評価	今回 ☆☆☆	前回 ★★★

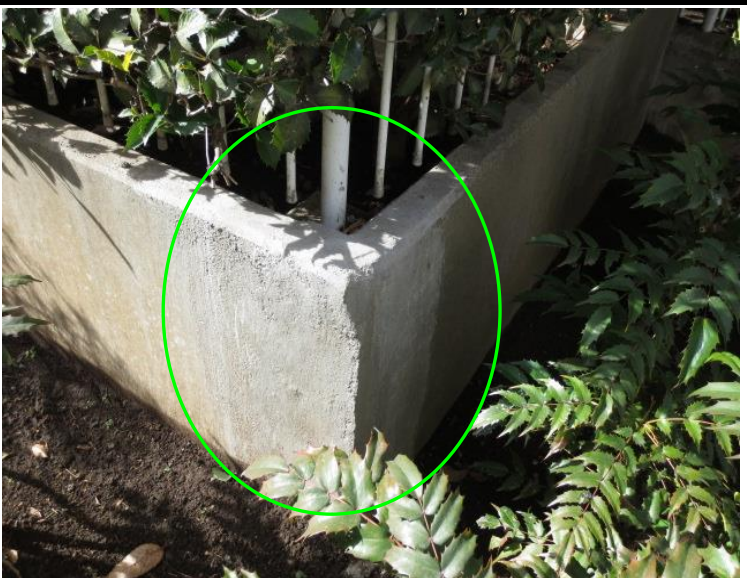
部 位	外構 敷地東側・コンクリート塀	写 真 126

状況:	欠損は修繕により良好な状態 です。		
ご提案:			
評価	今回 ☆☆☆	前回 ★★★

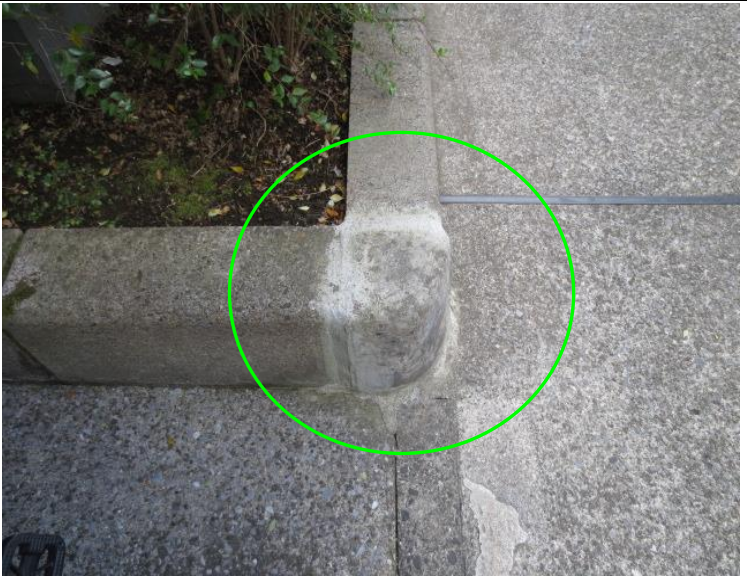
部位	外構 縁石・目地モルタル	写真 127

状況	欠損は修繕により良好な状態です。		
ご提案			
評価	今回 ☆☆☆	前回 ★★☆

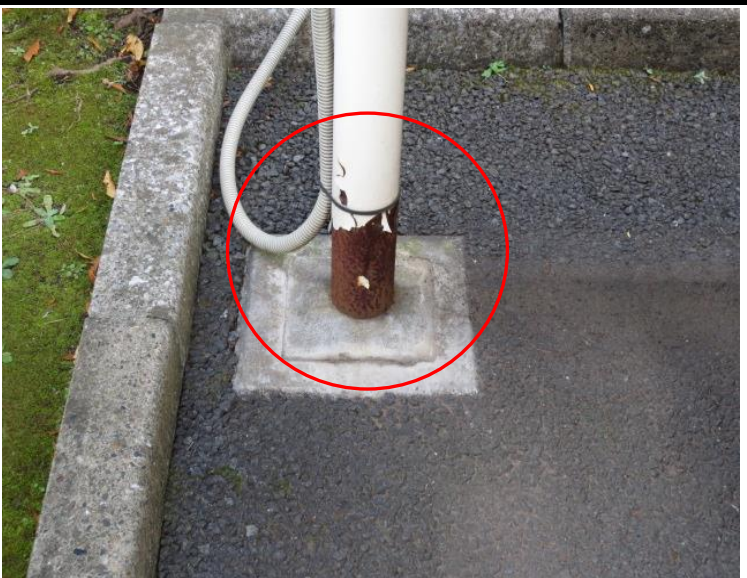
部位	外構 自転車置場・屋根支柱	写真 129

状況	錆が見られます。		
ご提案	基材保護の為、錆処理後に塗装をお勧めします。		
評価	今回 ★★☆	前回 ★★☆

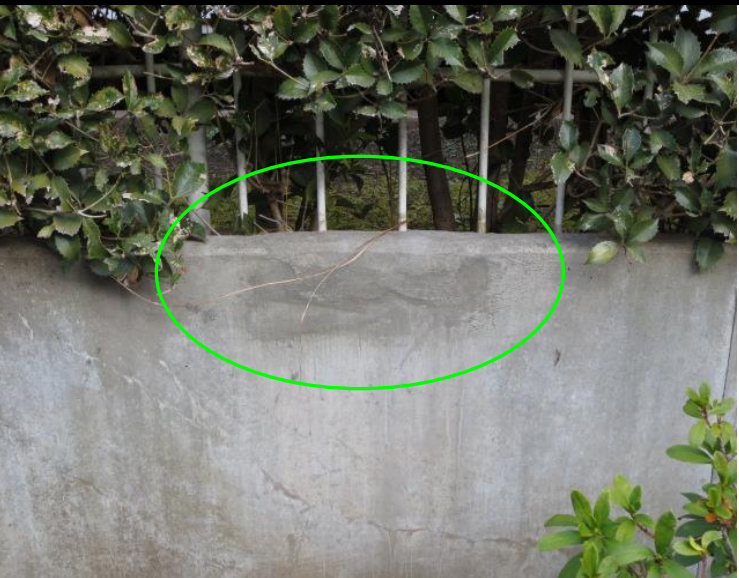
部位	外構 敷地南側・コンクリート塀		写真 130

状況:	クラックは修繕により良好な状態です。			
ご提案:				
評価	今回 ☆☆☆	前回 ★★☆

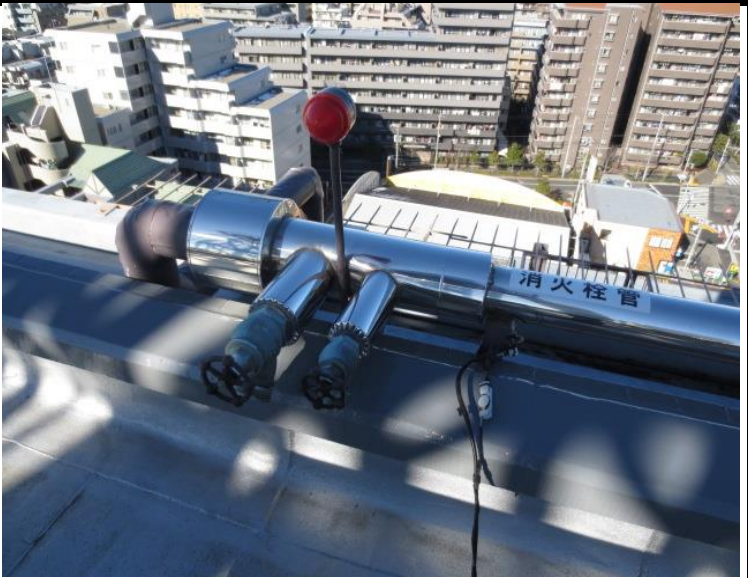
部位	最上階 屋上 連結送水管テスト弁	写真 133

状況	現況写真です。 (目視点検による大きな不具合は見られません)		
ご提案			
評価	今回 ☆☆☆	前回 ☆☆☆

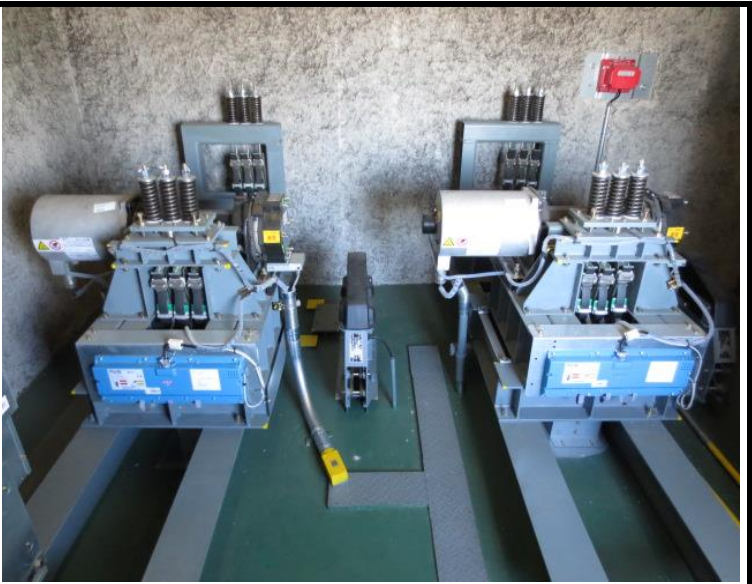
部 位	塔屋 エレベーターマシン	写 真 135

状況:	現況写真です。 (目視点検による大きな不具合は見られません)		
ご提案:			
評価	今回 ☆☆☆	前回 ☆☆☆

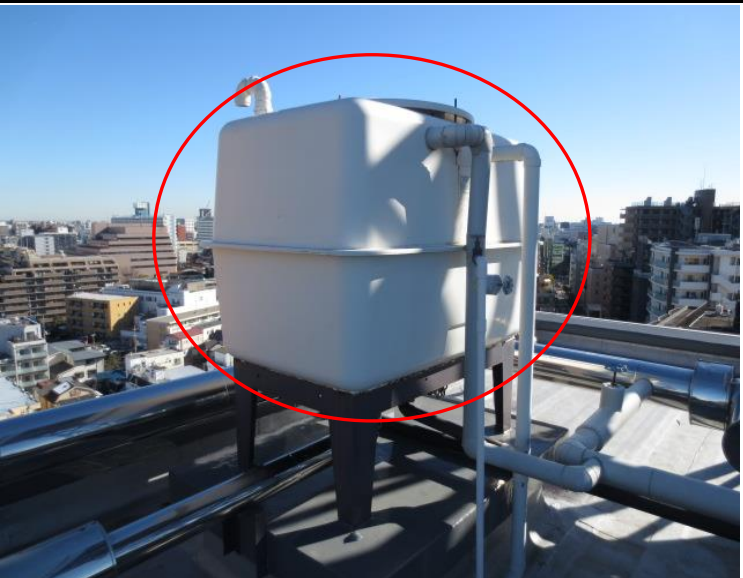
部位	最上階 屋上 消防用補給水槽		写真 138

状況	塗装劣化が見られます。			
ご提案	基材保護の為、進行状況により耐候性に優れたFRP専用塗料での塗装をお勧めします。			
評価	今回 ☆☆☆	前回 ☆☆☆

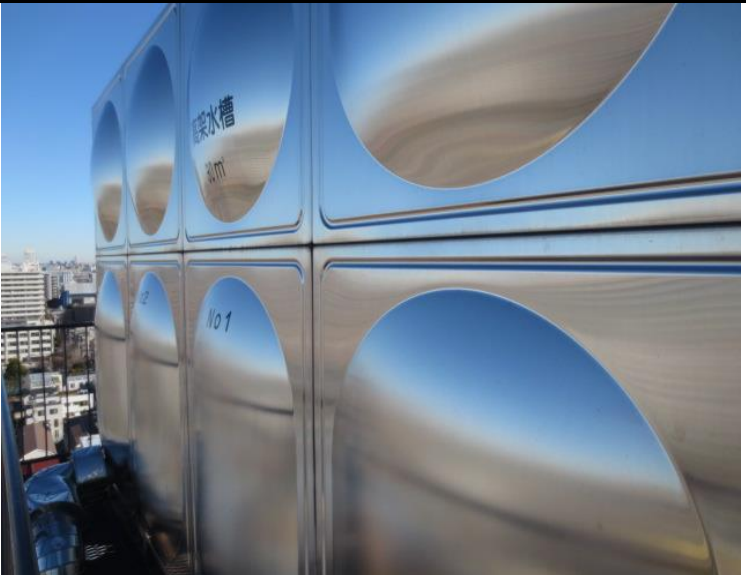
部位	最上階 屋上 高架水槽		写 真 139

状況	現況写真です。 （目視点検による大きな不具合 は見られません）			
ご提案				
評価	今回 ☆☆☆	前回 ☆☆☆

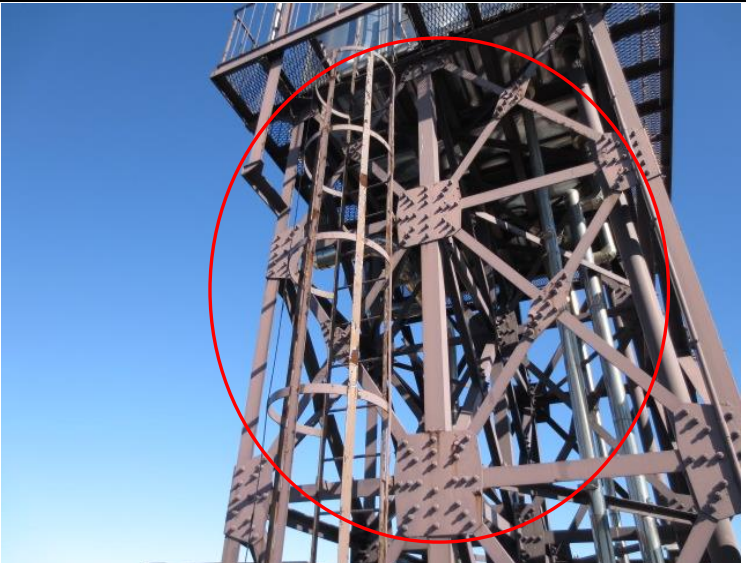
部 位	最上階 屋上 高架水槽・架台		写 真 140

状 況	錆・塗装劣化が見られます。			
ご提案	基材保護の為、進行状況により錆処理後に塗装をお勧めします。			
評 価	今回 ★★☆	前回 ★★☆

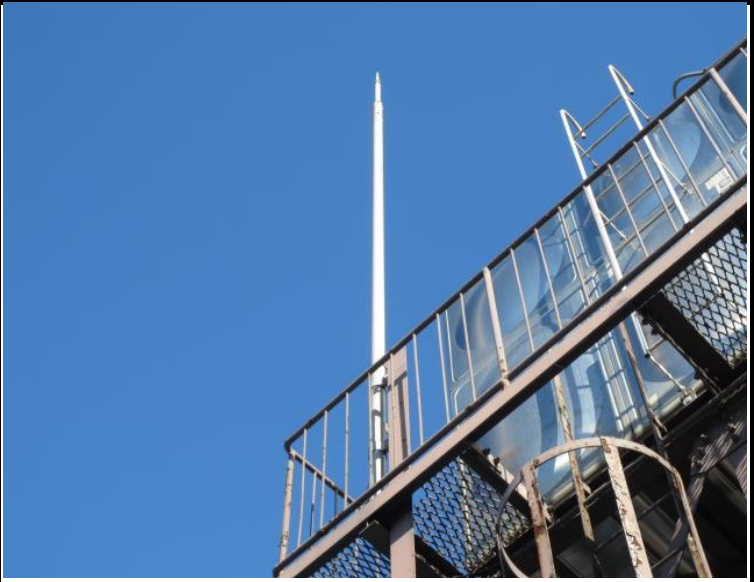
部位	最上階 屋上 避雷針ポール	写真 141

状況	現況写真です。 （目視点検による大きな不具合は見られません）		
ご提案			
評価	今回 ☆☆☆

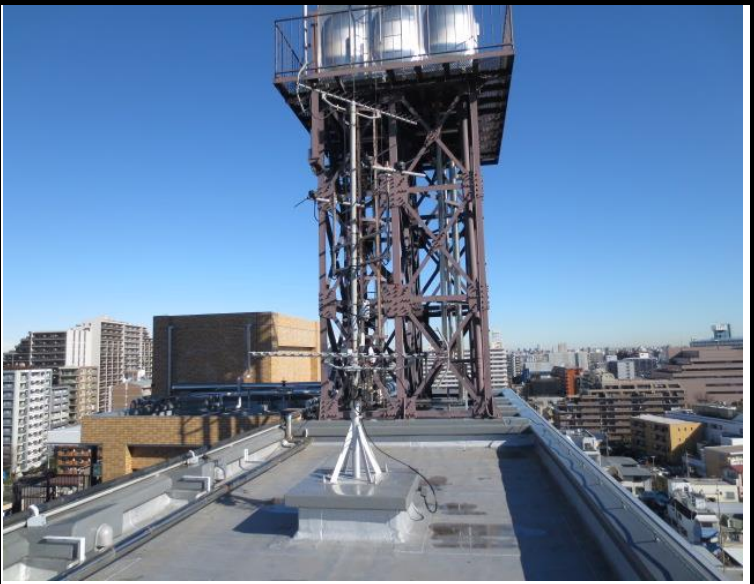
部位	最上階 屋上 テレビアンテナ （VHF・UHF）	写真 142

状況	現況写真です。 （目視による大きな不具合は見られません）		
ご提案	管理上、未使用のVHFアンテナ撤去をご提案いたします。		
評価	今回 ☆☆☆

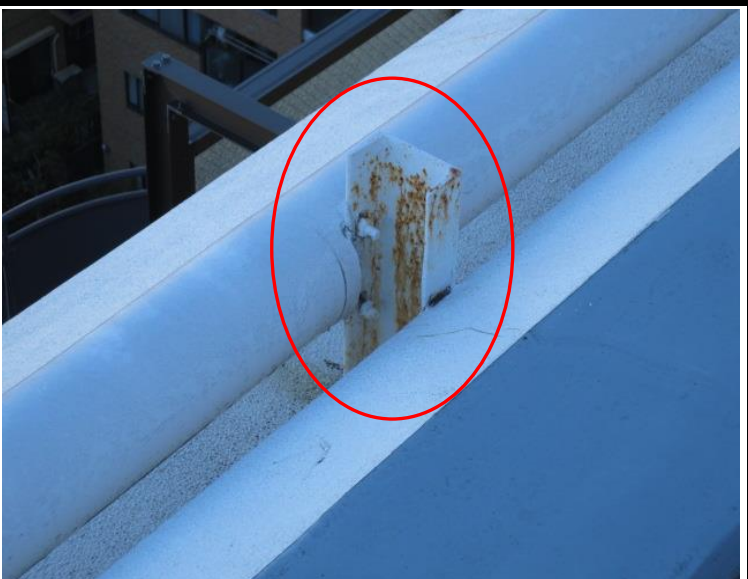
部 位	13階 1302号室前 給水配管・支持金物	写 真 146

状況:	錆が見られます。 (共通事項)		
ご提案:	基材保護の為、進行状況により 錆処理後に塗装をお勧めし ます。		
評価	今回 ★★★	前回 ★★★

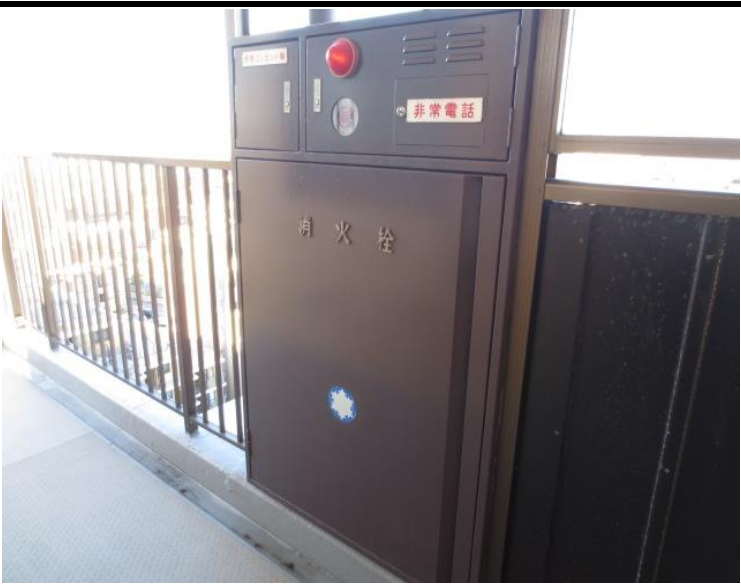
部 位	13階 1304号室前 開放廊下 消火栓ボックス	写 真 147

状況:	現況写真です。 (目視点検による大きな不具合は見られません)		
ご提案:			
評価	今回 ☆☆☆		
	前回 ☆☆☆

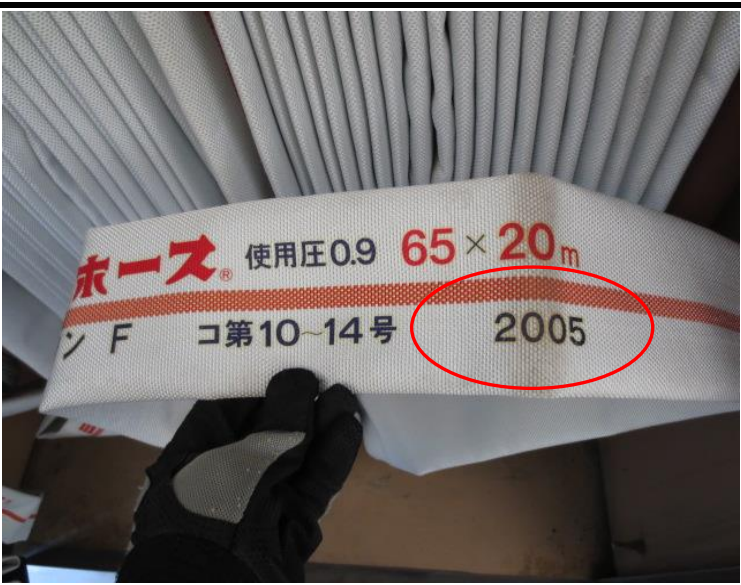
部 位	13階 1304号室前 開放廊下 消火栓ボックス内部 連結送水管用ホース	写 真 149

状況:	2005年製です。 前回試験日が2015年で今年有効期限到来の状況が見られます。		
ご提案:	機能保全の為、耐圧性能点検実施をお勧めします。		
評価	今回 ★★★		
	前回 ★★★

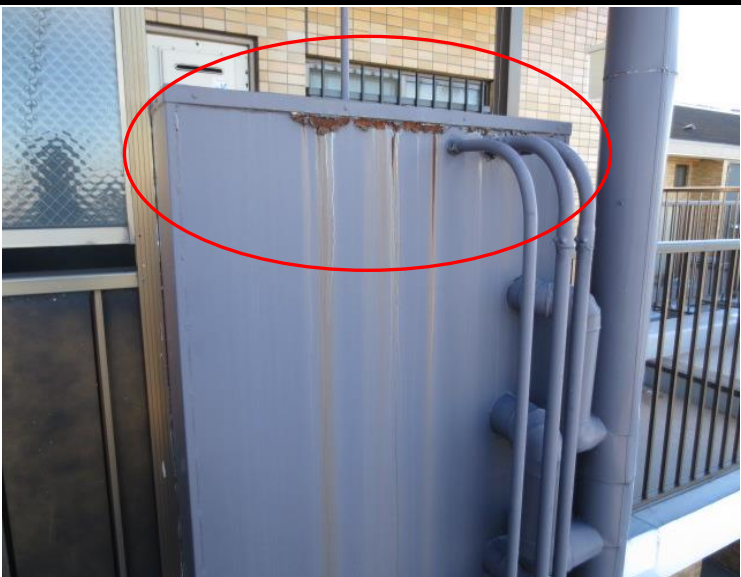
部 位	13階 1304号室前 開放廊下 消火栓ボックス 背面パネル		
状況:	錆・腐食が見られます。 (他にも見られます)	写 真 151

ご提案:	基材保護の為、進行状況により錆・腐食処理後に塗装をお勧めします。		
評価	今回 ★★☆		
	前回 ★★☆
