バームハイツ西葛西 管理組合 御中

建物点検 報告書

バームハイツ西葛西 32年目点検

【 点検実施日 2018年1月24日 】

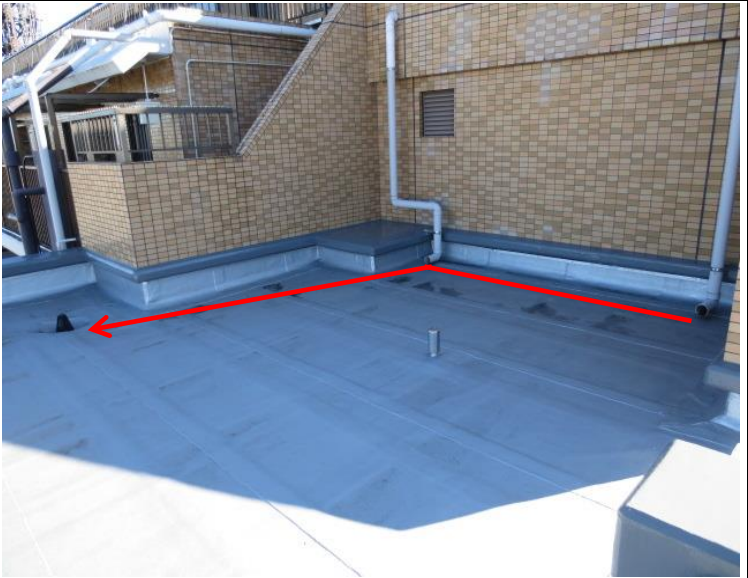
部 位	12階 11階屋上 雨水排水管	写 真 153

状 況	排水管口がドレンから離れています。		
ご 提 案	アスファルト防水層保護の為、雨 水排水管の横引き延長をご提 案致します。		
評 価	今回 ☆☆☆	前回 ☆☆☆

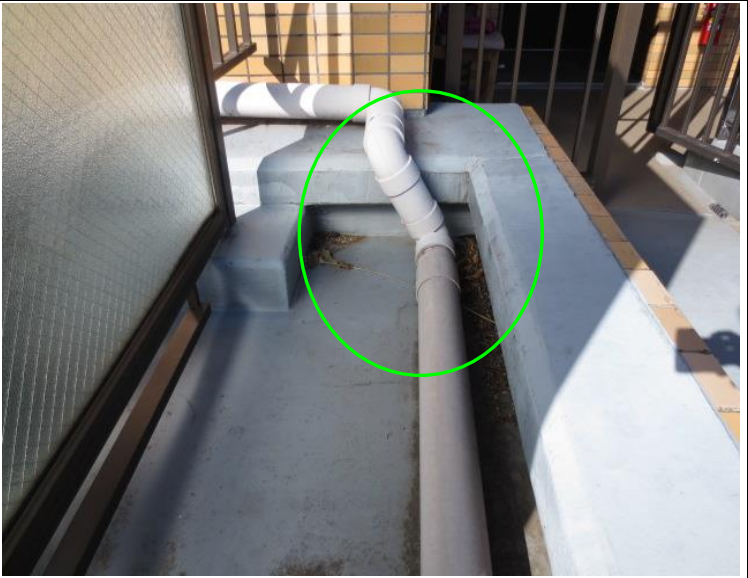
部 位	11階 1102号室 ルーフバルコニー 雨水排水管	写 真 159

状況:	接続不良は修繕により良好な状態です。		
ご提案:			
評価	今回 ☆☆☆		
	前回 ★★★★

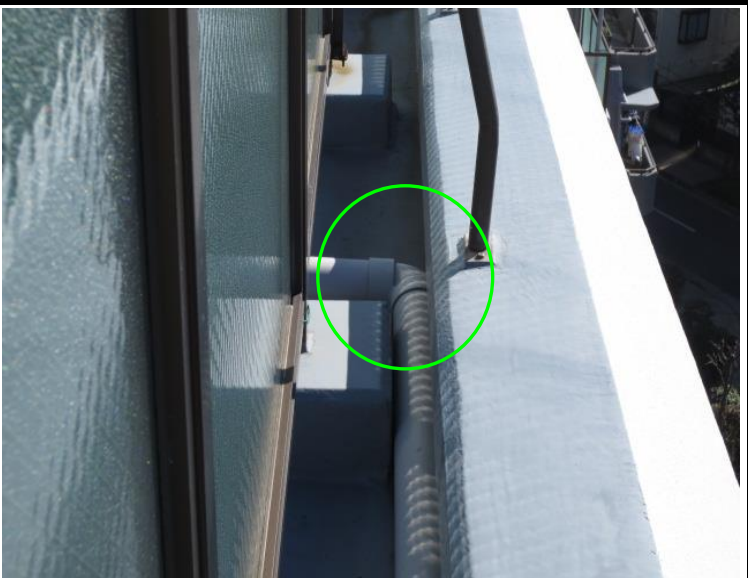
部 位	9階 901号室 ルーフバルコニー 雨水排水管	写 真 161

状況:	接続不良は修繕により良好な状態です。		
ご提案:			
評価	今回 ☆☆☆		
	前回 ★★★★

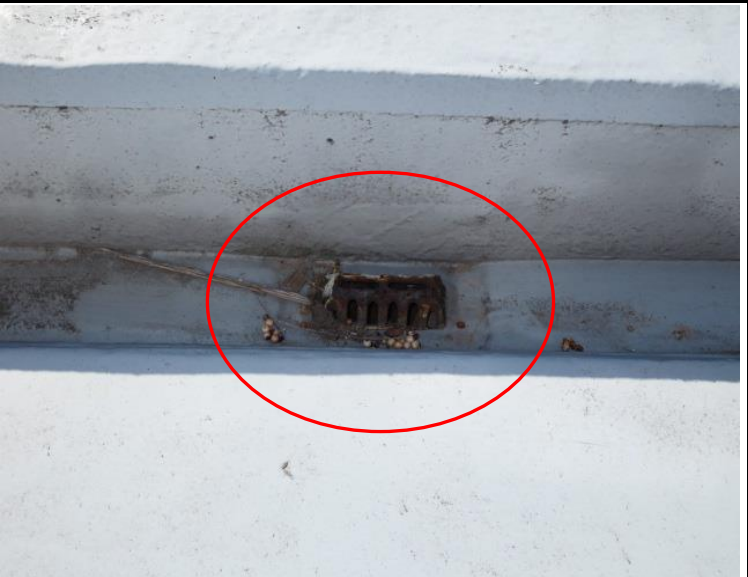
部 位	5階 501号室 ルーフバルコニー 雨水排水ドレン	写 真 169

状況:	錆が見られます。		
ご提案:	基材保護の為、進行状況により錆処理後に塗装をお勧めします。		
評価	今回 ★★★

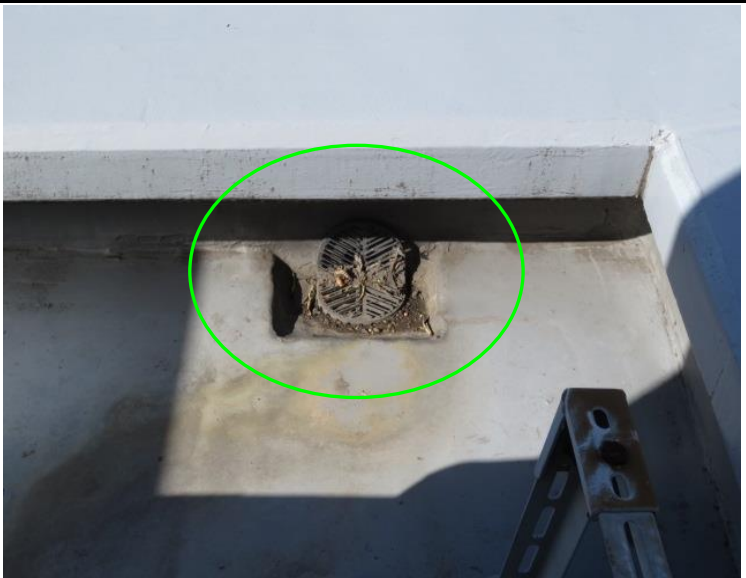
部 位	5階 522号室 ルーフバルコニー 雨水排水ドレン		写 真 171

状況:	泥堆積は修繕により良好な状態です。			
ご提案:				
評価	今回 ☆☆☆	前回 ★★☆

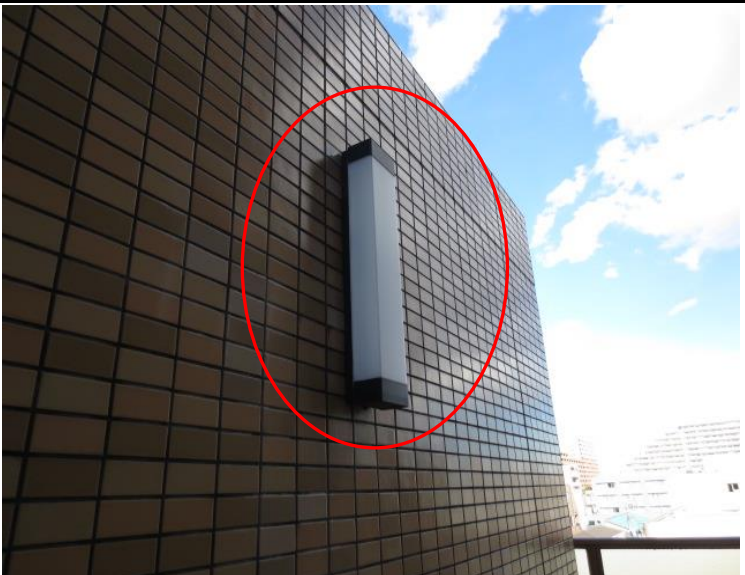
部 位	5階 521号室 外壁 照明器具		写 真 172

状況： 不点灯が見られます。				
ご提案：機能保全の為、早めの補修をお勧めします。				
評価				
	今回 ★★★★	前回 ★★★★

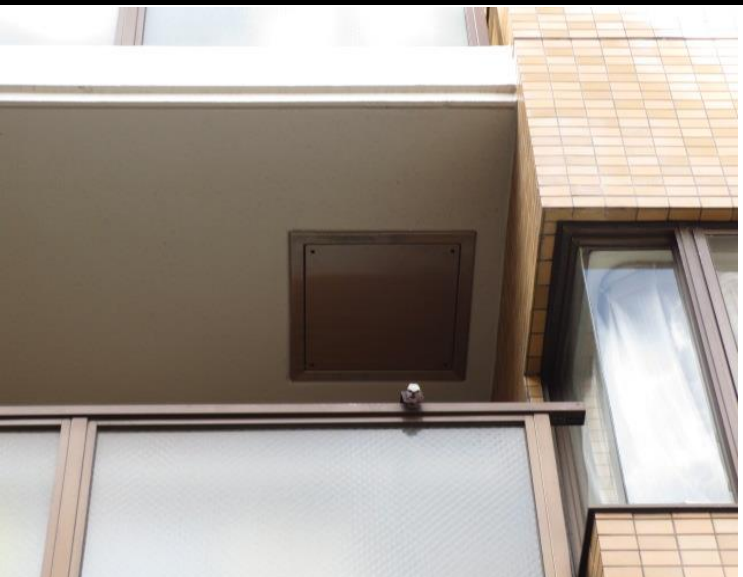
部 位	2階 221号室 バルコニー・天井 避難口		写 真 175

状況:	現況写真です。 (目視点検による大きな不具合 は見られません)			
ご提案:				
評価	今回 ☆☆☆	前回 ☆☆☆

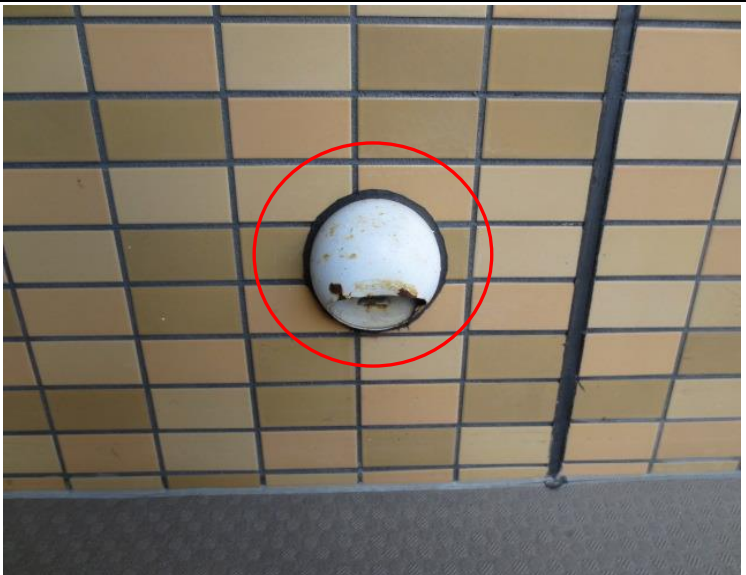
部 位	1階 103号室 通気がうり		写 真 176

状況:	錆・塗装劣化・変形が見られま す。 (他にも見られます)			
ご提案:	基材保護の為、錆処理後に塗 装又は交換をお勧めします。			
評価	今回 ★★☆	前回 ★★☆

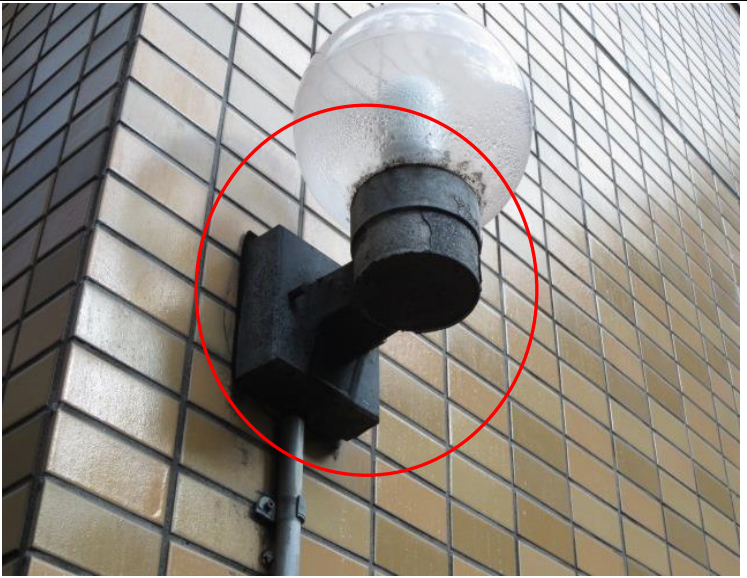
部 位	1階 120号室前 外壁 照明器具	写 真 177

状況:	錆が見られます。		
ご提案:	基材保護の為、進行状況により錆処理後に塗装をお勧めします。		
評価	今回 ★★☆	前回 ★★☆

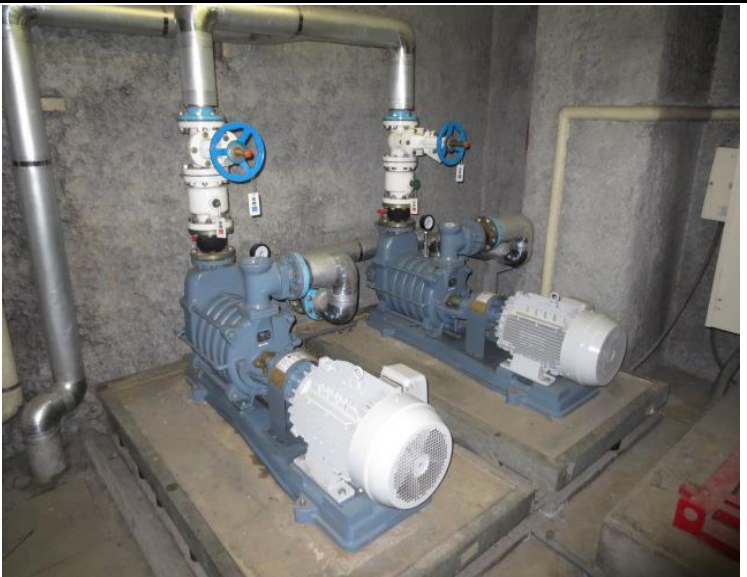
部 位	1階 ポンプ室 給水ポンプ	写 真 178

状況:	現況写真です。 (目視点検による大きな不具合は見られません)		
ご提案:			
評価	今回 ☆☆☆	前回 ☆☆☆

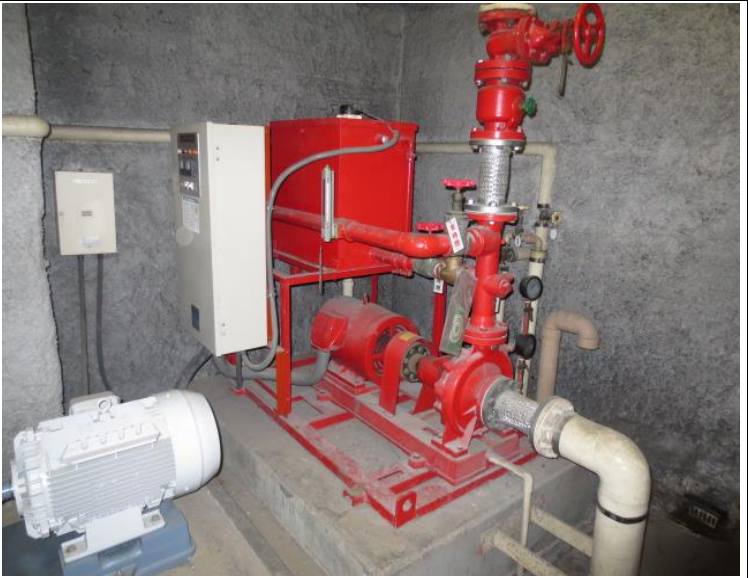
部 位	1階 ポンプ室 消火ポンプ	写 真 180

状況:	現況写真です。 (目視点検による大きな不具合は見られません)		
ご提案:			
評価	今回 ☆☆☆		
	前回 ☆☆☆

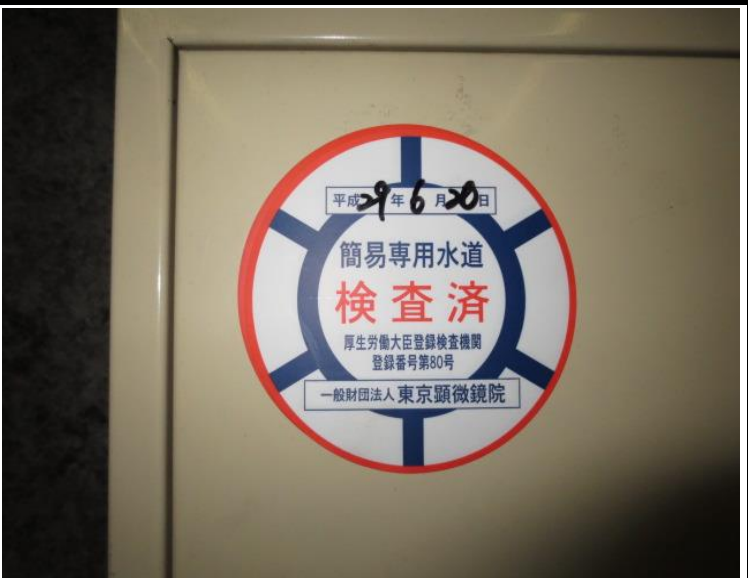
部 位	1階 ポンプ室 簡易専用水道検査済証	写 真 182

状況:	検査日:2017年6月20日です。		
ご提案:			
評価	今回 ☆☆☆		
	前回 ☆☆☆

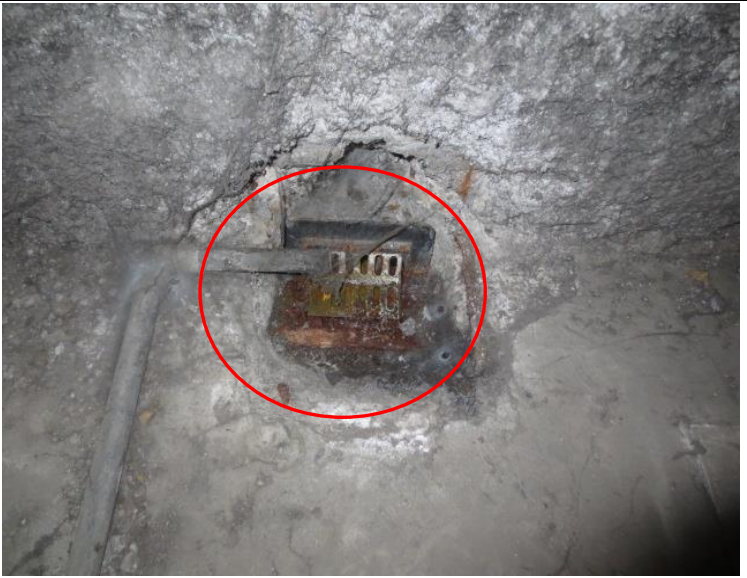
部 位	1階 ポンプ室 排水トレ	写 真 183

状況:	錆が見られます。		
ご提案:	基材保護の為、進行状況により錆処理後に塗装をお勧めします。		
評価	今回 ★★☆		
	前回 ★★☆

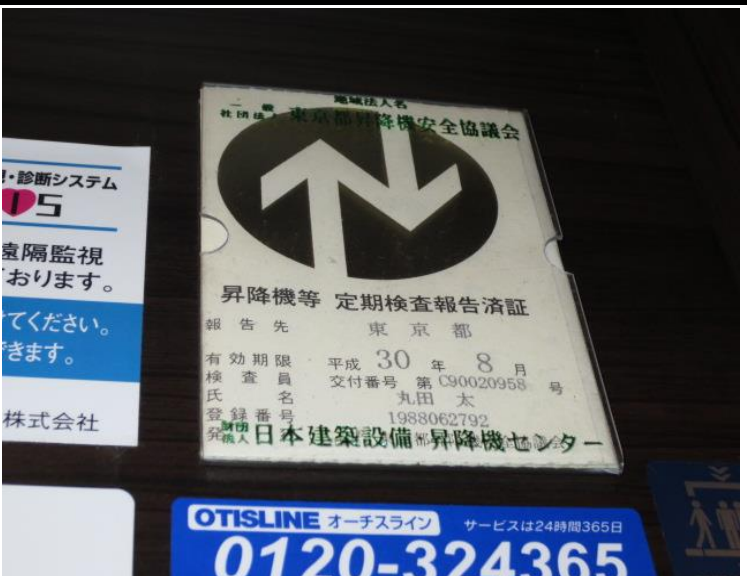
部 位	1階 エレベーター 定期検査報告済証	写 真 185

状況:	有効期限は2018年8月です。		
ご提案:			
評価	今回 ☆☆☆		
	前回 ☆☆☆

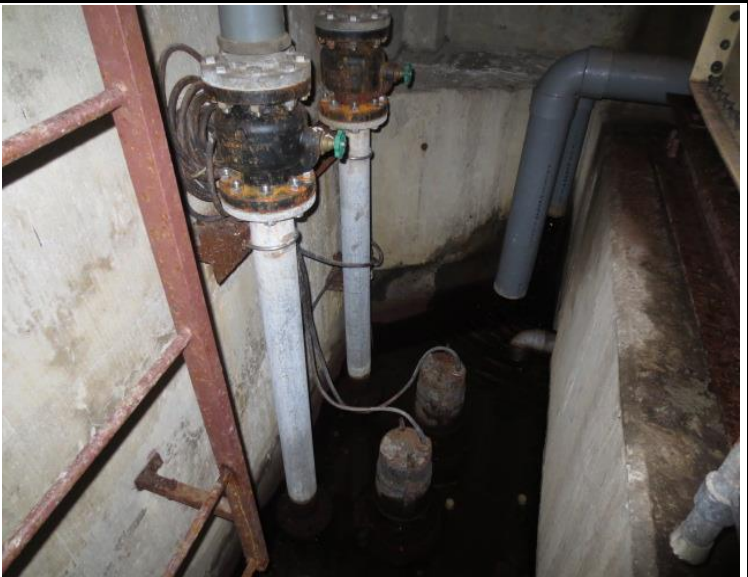
部 位	地下 排水ポンプ	写 真 187

状況:	現況写真です。 (目視点検による大きな不具合は見られません)		
ご提案:			
評価	今回 ☆☆☆	前回 ☆☆☆

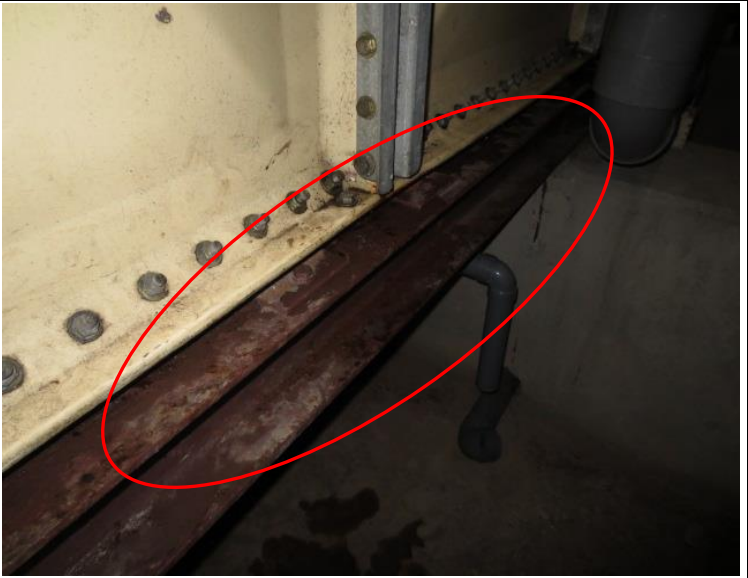
部 位	地下 受水槽・架台	写 真 189

状況:	錆が見られます。		
ご提案:	基材保護の為、進行状況により錆処理後に塗装をお勧めします。		
評価	今回 ★★☆		
	前回 ★★☆

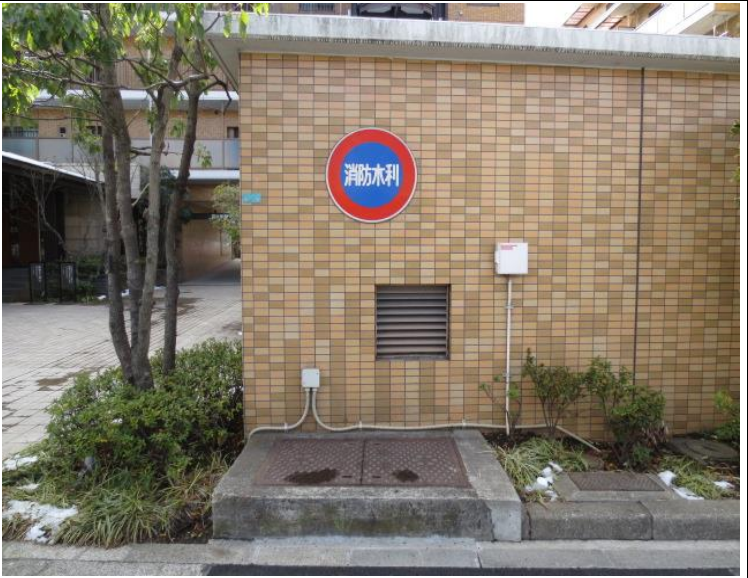
部位	外構 消防水利表示	写真 195

状況:	現況写真です。 (目視点検による大きな不具合は見られません)		
ご提案:			
評価	今回 ☆☆☆		
	前回 ☆☆☆

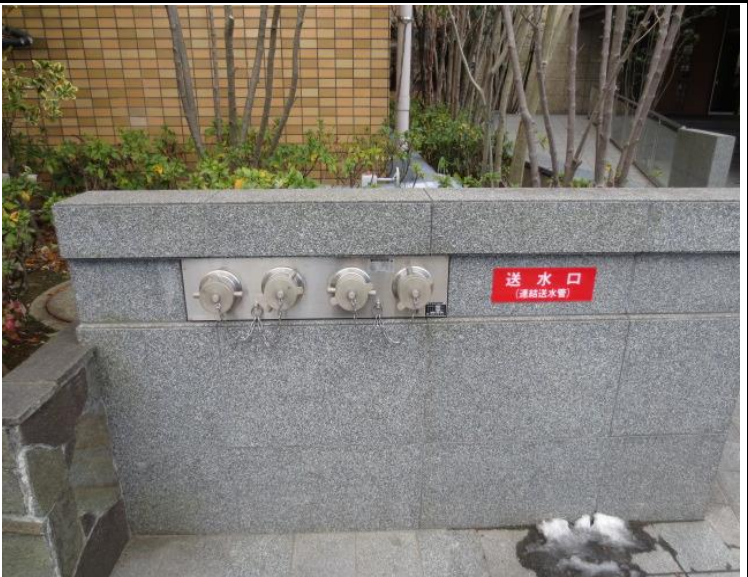
部位	外構 連結送水管・送水口	写真 196

状況:	現況写真です。 (目視点検による大きな不具合は見られません)		
ご提案:			
評価	今回 ☆☆☆		
	前回 ☆☆☆

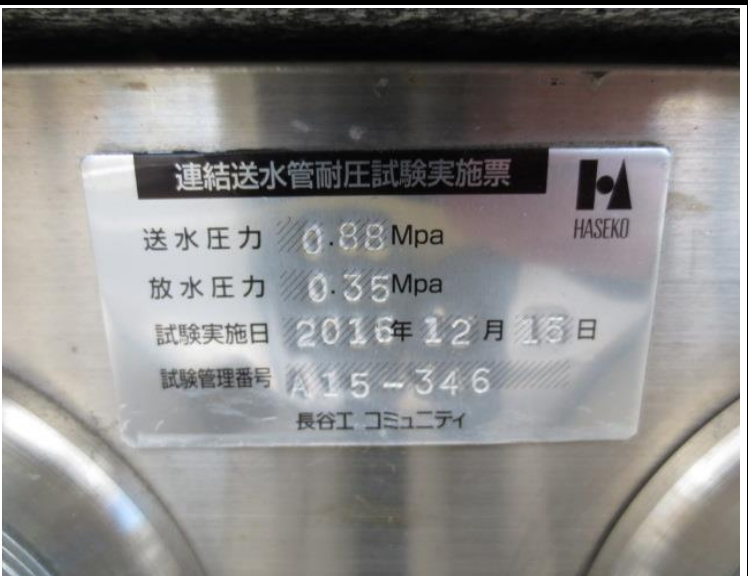
部位	外構 連結送水管 耐圧試験実施票	写真 197

状況:	2016年12月15日の耐圧試験実施により期限有効な状態です。		
ご提案:			
評価	今回 ☆☆☆		
	前回 ☆☆☆
