バームハイツ西葛西 管理組合 御中

建物点検 報告書

バームハイツ西葛西 33年目点検

【 点検実施日 2019年1月11日 】

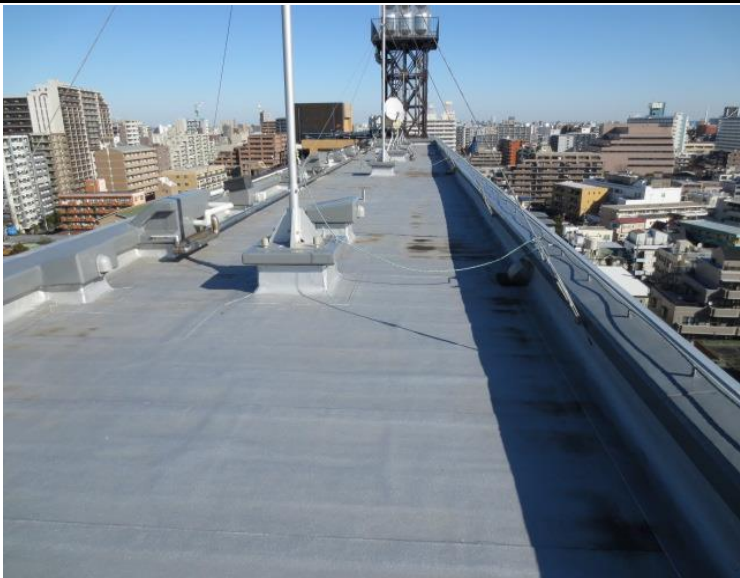
部位	最上階 屋上 アスファルト防水層		写真 13

状況:	現況写真です。 (目視による大きな不具合は見られません)			
ご提案:				
評価	今回 ☆☆☆	前回 ☆☆☆

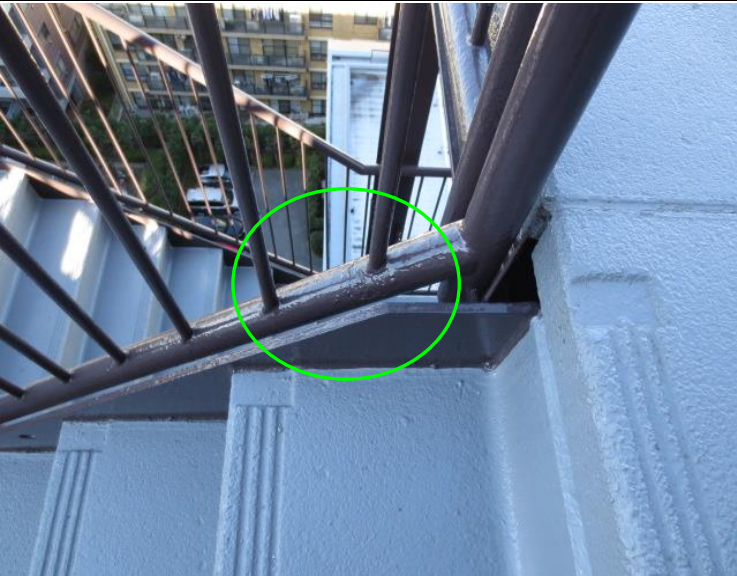
部 位	13階 1304号室前 外階段・手摺		写 真 19

状況:	錆・腐食は修繕により良好な状態です。			
ご提案:				
評価	今回 ☆☆☆	前回 ★★☆

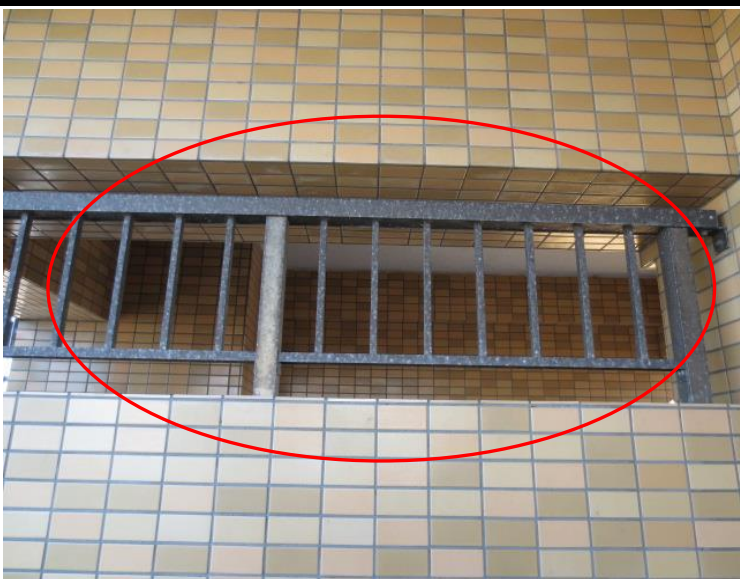
部 位	13階 1304号室 ルーフバルコニー 侵入防止柵		写 真 21

状況:	白錆が見られます。 (他にも見られます)			
ご提案:	基材保護の為、進行状況により白錆処理後に塗装をお勧めします。			
評価	今回 ★★☆	前回 ★★☆

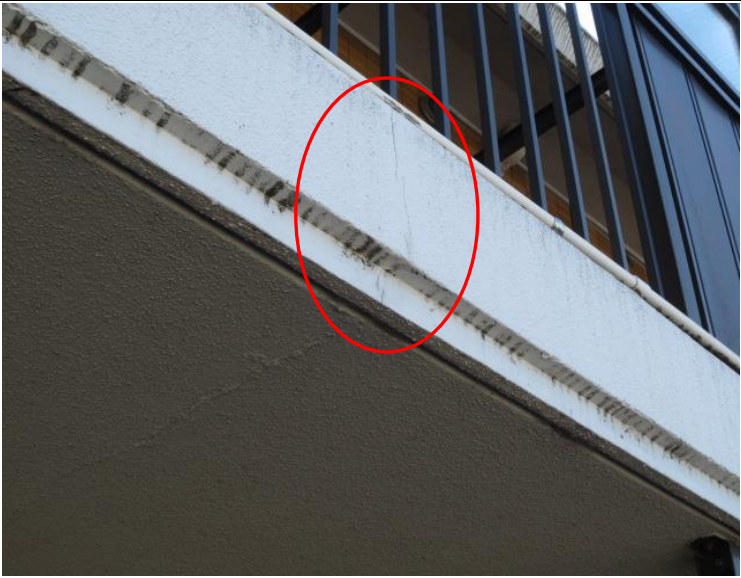
部 位	12階 1203号室前 開放廊下・手摺下外部	写 真 25

状況:	クラックが見られます。 (他にも見られます)		
ご提案:	躯体保全の為、進行状況により補修をお勧めします。		
評価	今回 ★★★		
	前回 ★★★

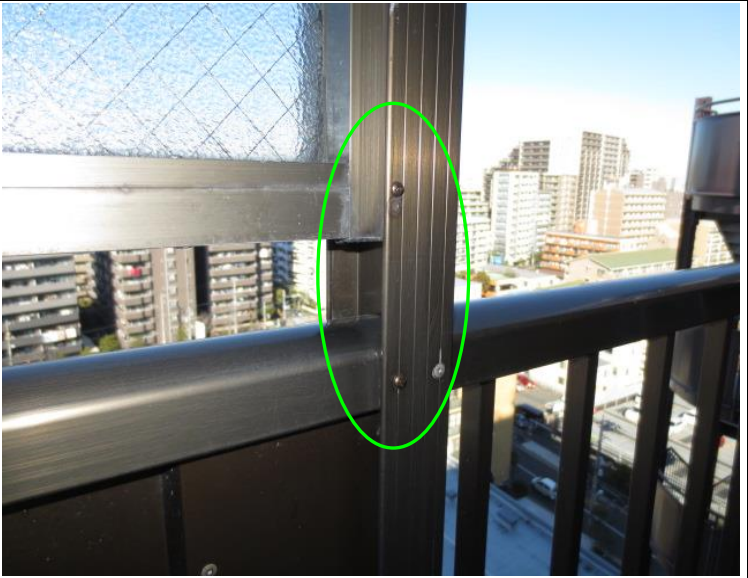
部 位	12階 1206号室前 開放廊下・防風板支柱	写 真 28

状況:	リペイト外れは修繕により良好な状態です。		
ご提案:			
評価	今回 ☆☆☆		
	前回 ★★★

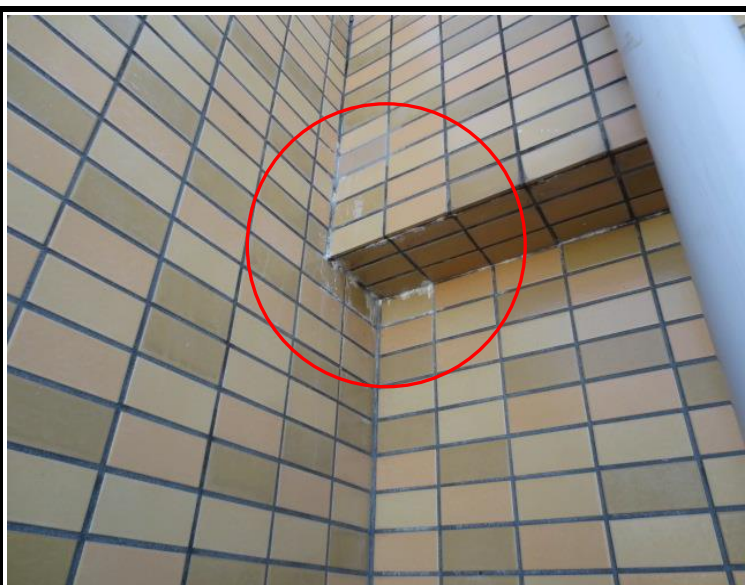
部 位	12階 11階屋上 エレベーターシャフト・外壁タイル	写 真 33

状況:	エフロが見られます。 (他にも見られます)		
ご提案:	躯体保全の為、進行状況によ り補修をお勧めします。		
評価	今回 ☆☆☆	前回 ☆☆☆

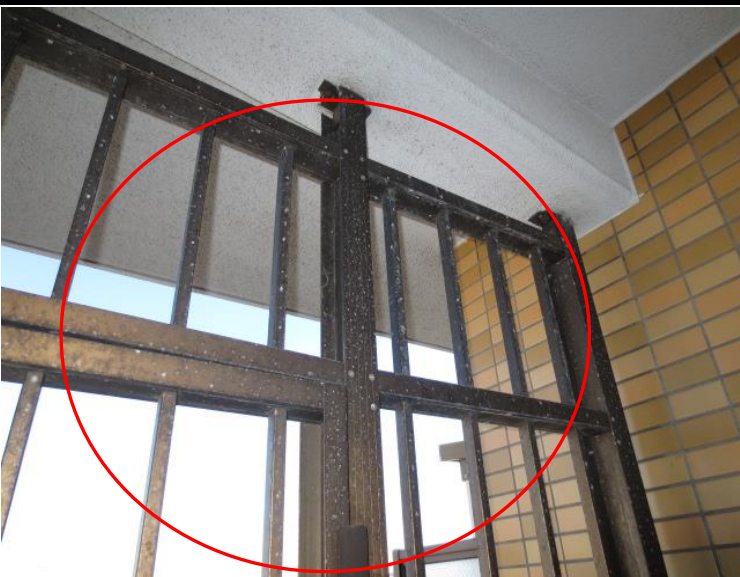
部 位	11階 1111号室 ルーフバルコニー 点検扉		写 真 38

状況:	白錆が見られます。 (他にも見られます)			
ご提案:	基材保護の為、進行状況により白錆処理後に塗装をお勧めします。			
評価	今回 ★★☆	前回 ★★☆

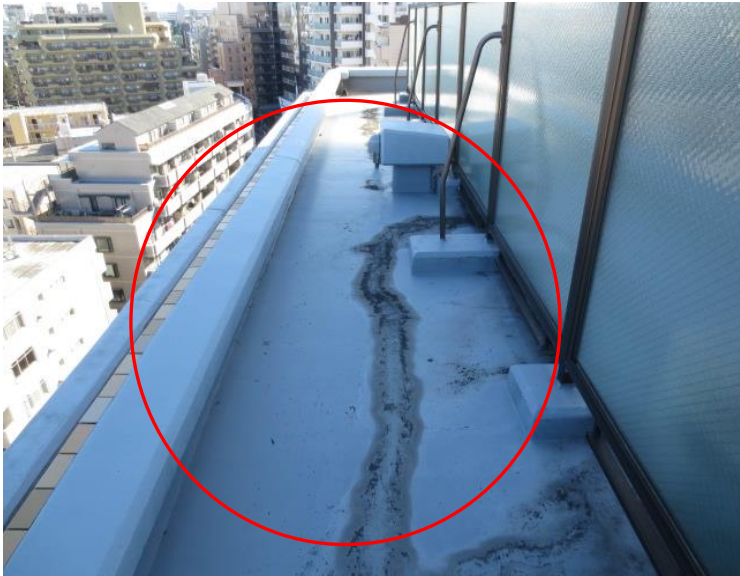
部 位	11階 1111号室 ルーフバルコニー ウレタン防水層		写 真 39

状況:	塗膜劣化が見られます。			
ご提案:	防水性能保全の為、進行状況によりウレタン塗装をお勧めします。			
評価	今回 ☆☆☆	前回 ☆☆☆

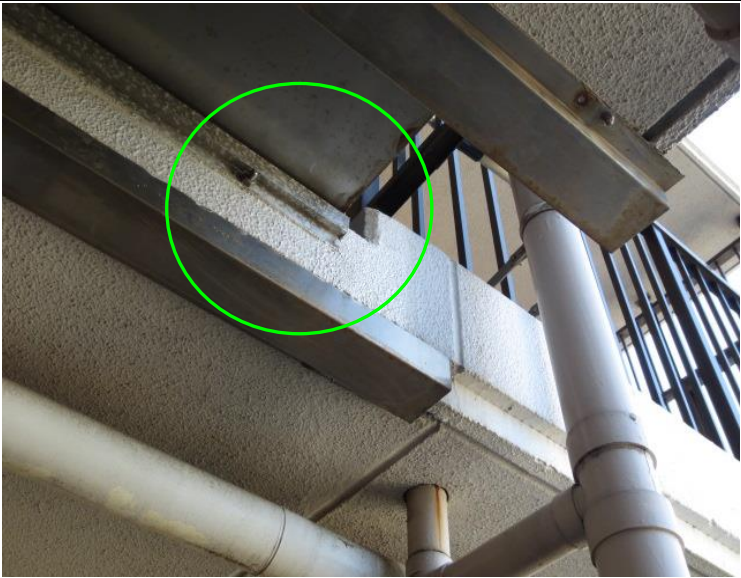
部 位	10階 1002号室前 開放廊下・天井 エキスパンションジョイント部		写 真 43

状況:	クラックは修繕により良好な状態です。			
ご提案:				
評価	今回 ☆☆☆	前回 ★★☆

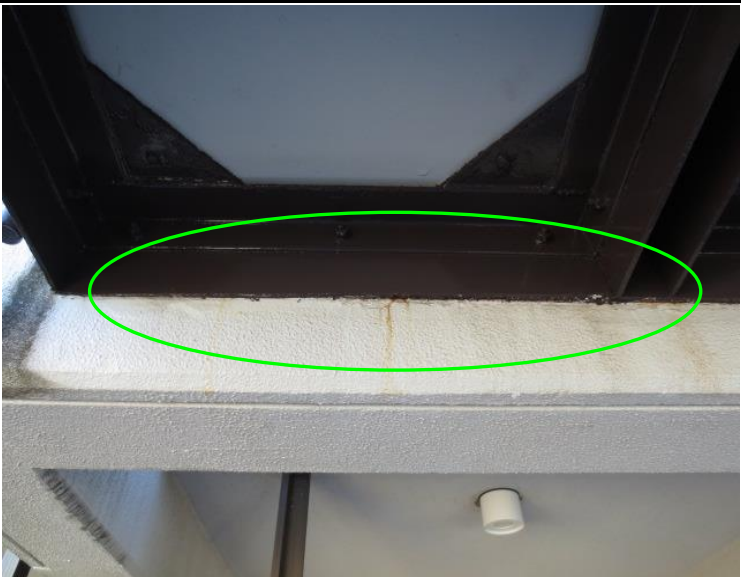
部 位	10階 1006号室前 外階段・踊場上裏		写 真 44

状況:	錆は修繕により良好な状態です。			
ご提案:				
評価	今回 ☆☆☆	前回 ★★☆

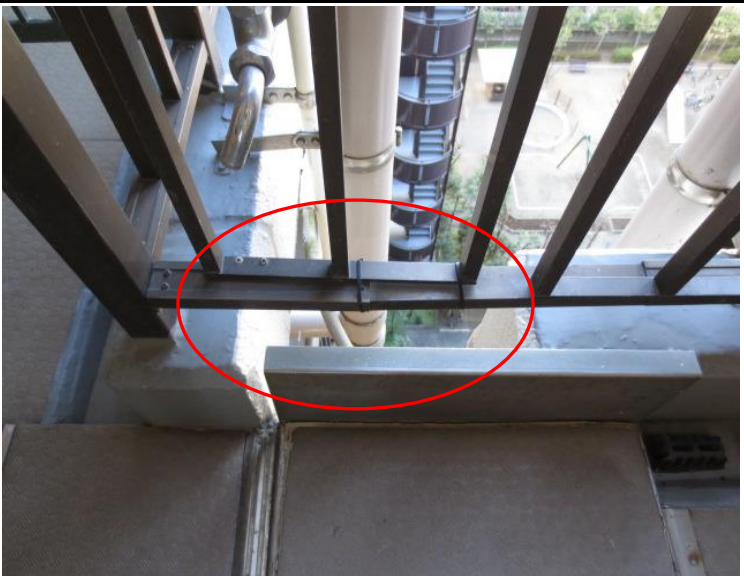
部 位	9階 905号室前 開放廊下・手摺 エキスパンションジョイント部	写 真 51

状況:	固定不良が見られます。 (他にも見られます)		
ご提案:	落下事故防止の為、早めの補修をお勧めします。 ※結束バンドで仮補修中		
評価	今回 ★★★★	前回 ★★★★

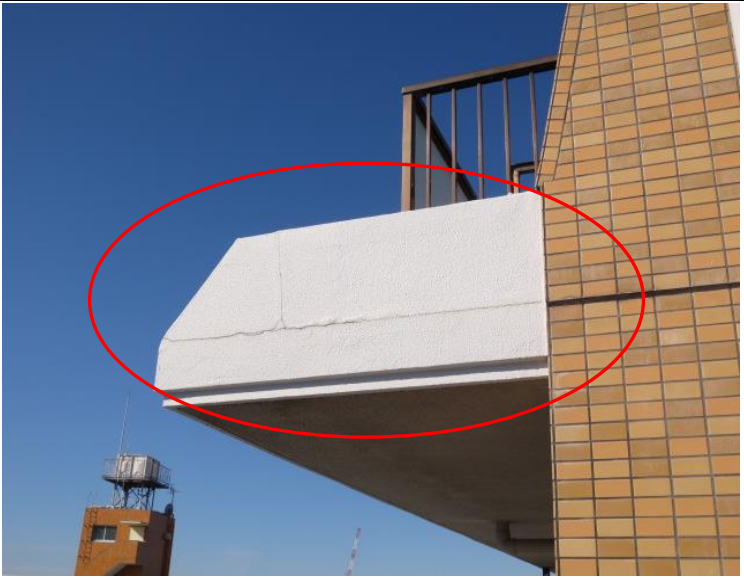
部 位	9階 904号室 ルーフバルコニー・庇	写 真 55

状況:	クラックが見られます。		
ご提案:	躯体保全の為、進行状況により補修をお勧めします。		
評価	今回 ★★☆	前回 ★★☆

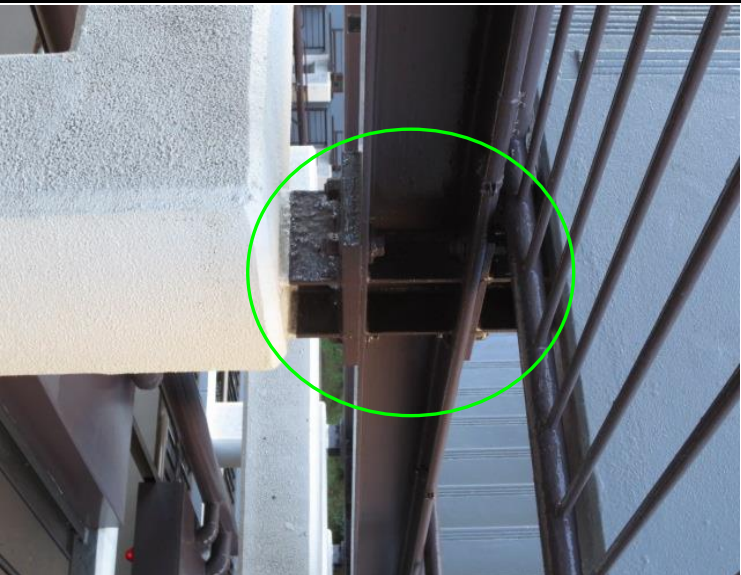
部 位	8階 813号室前 外階段・支柱	写 真 59

状況:	錆・腐食は修繕により良好な状態です。		
ご提案:			
評価	今回 ☆☆☆	前回 ★★★

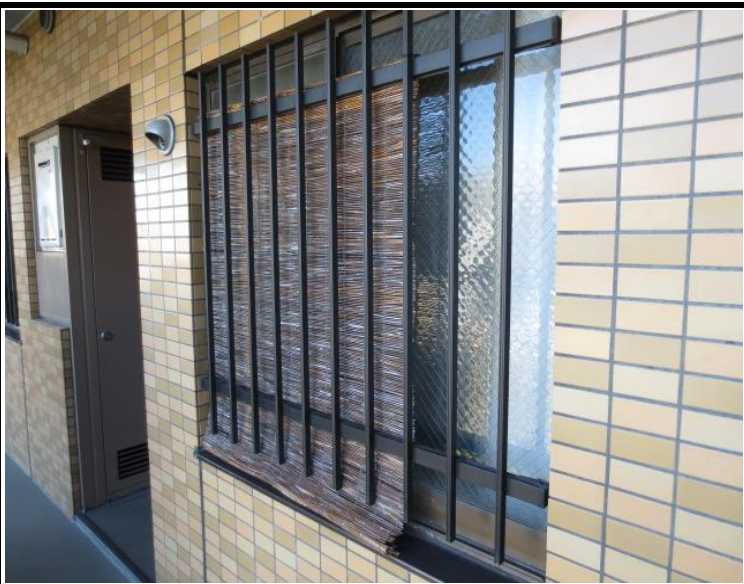
部 位	7階 710号室 面格子	写 真 65

状況:	現況写真です。		
ご提案:			
評価	今回 ☆☆☆		
	前回 ☆☆☆

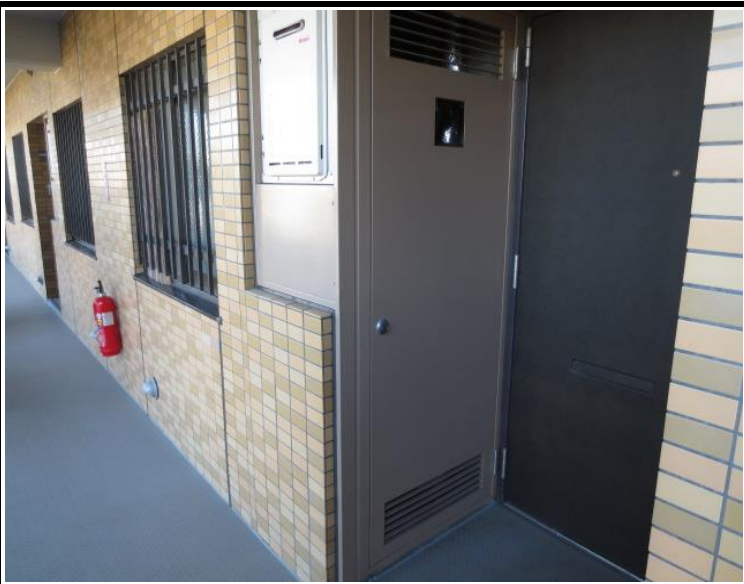
部 位	7階 710号室 メーターボックス	写 真 66

状況:	現況写真です。		
ご提案:			
評価	今回 ☆☆☆		
	前回 ☆☆☆

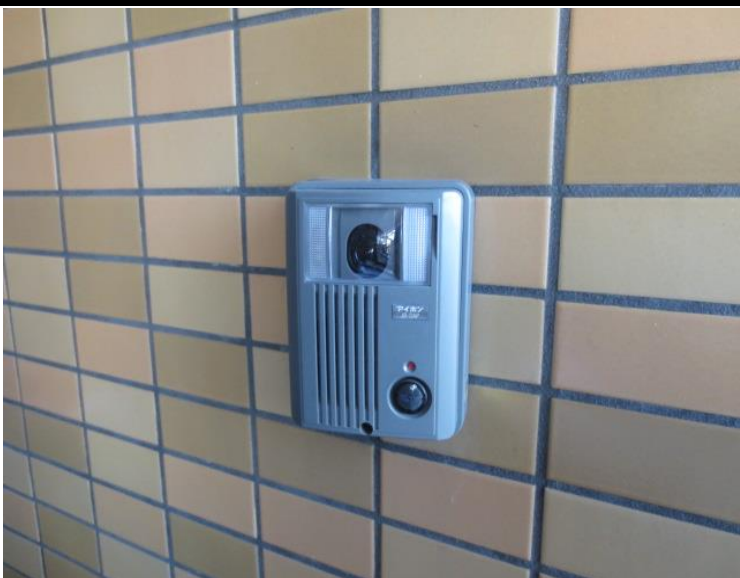
部 位	7階 710号室 インターホン		写 真 68

状況： 現況写真です。				
ご提案：				
評価	今回 ☆☆☆	前回 ☆☆☆

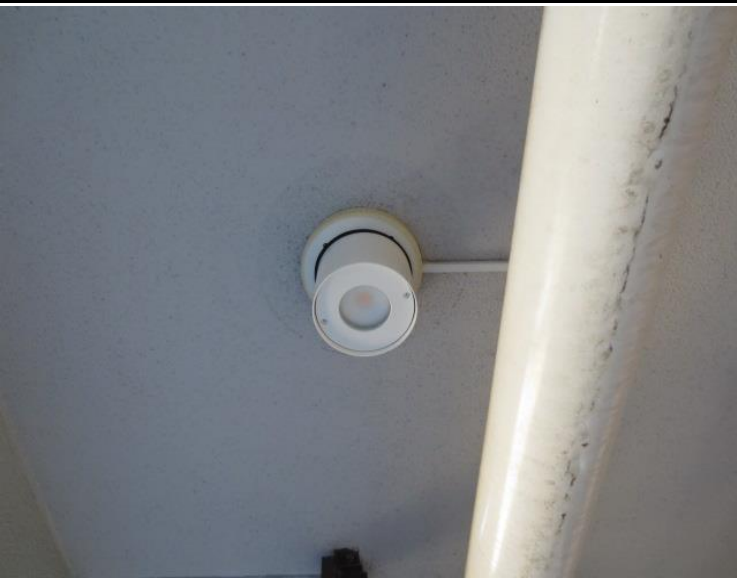
部 位	7階 710号室前 開放廊下・天井 照明器具		写 真 69

状況： 現況写真です。				
ご提案：				
評価	今回 ☆☆☆	前回 ☆☆☆

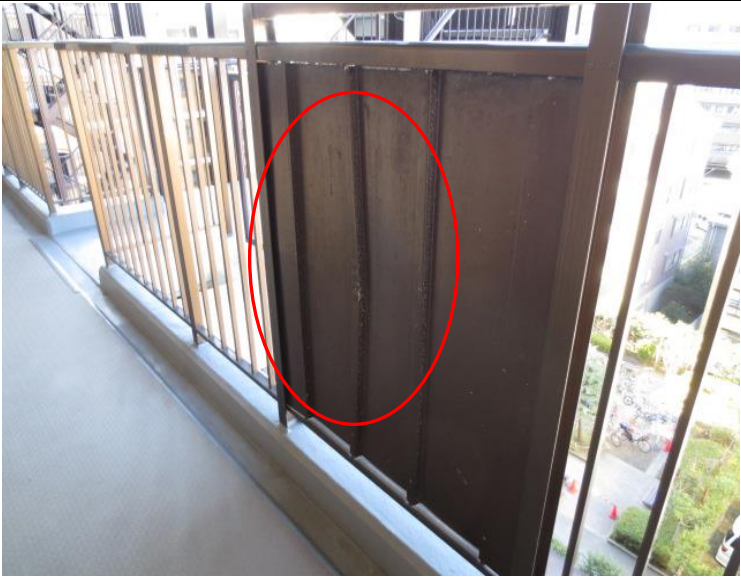
部 位	7階 713号室前 開放廊下・防風パネル	写 真 70

状況:	凹みが見られます。 (他にも見られます)		
ご提案:	機能保全の為、補修をお勧め します。		
評価	今回 ★★☆	前回 ★★☆

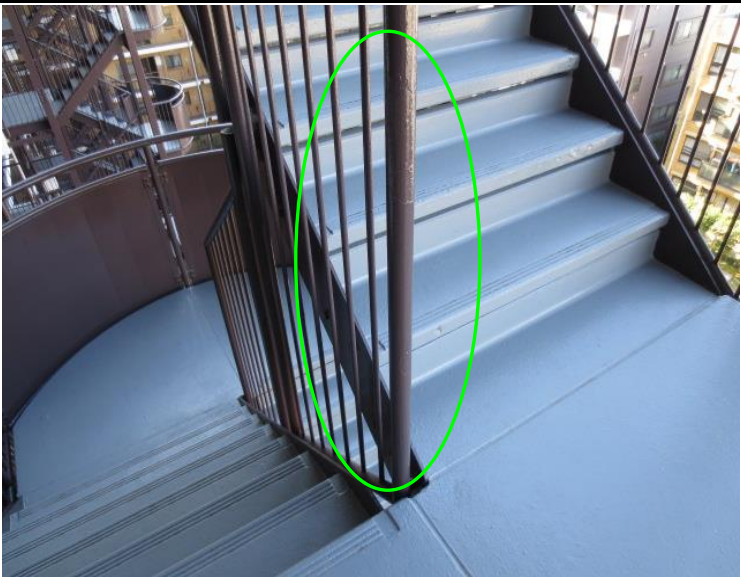
部 位	7階 715号室前 外階段・手摺支柱	写 真 71

状況:	錆・腐食は修繕により良好な状 態です。		
ご提案:			
評価	今回 ☆☆☆	前回 ★★☆

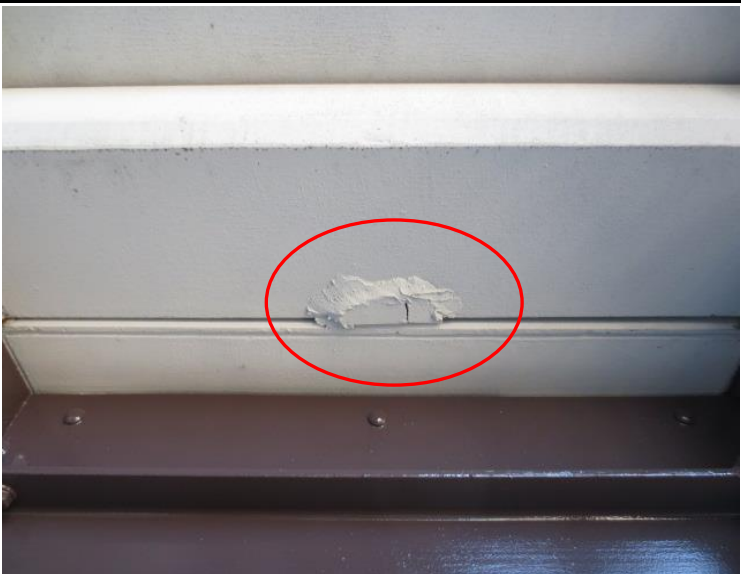
部 位	7階 715号室前 外階段・踏板上裏	写 真 72

状況:	破損が見られます。		
ご提案:	落下事故防止の為、早めの補 修をお勧めします。		
評価	今回 ★★☆	前回 ★★☆

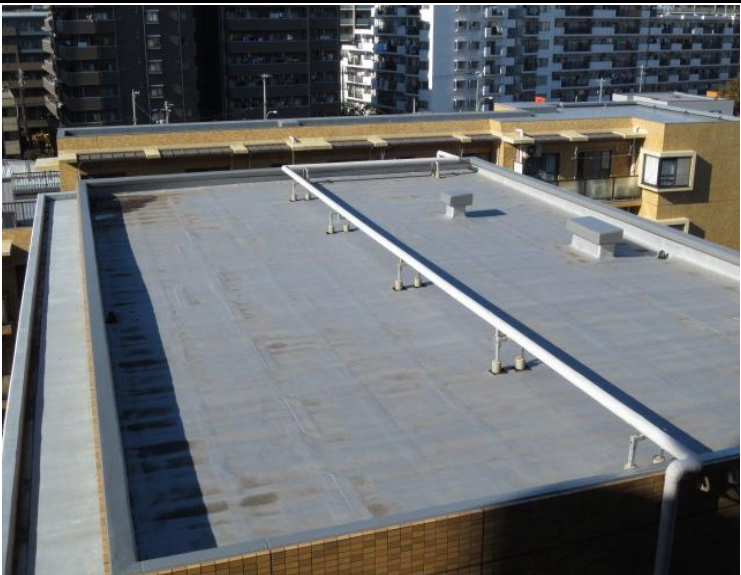
部 位	6階 5階屋上 アスファルト防水層	写 真 77

状況:	現況写真です。 （目視による大きな不具合は見られません）		
ご提案:			
評価	今回 ☆☆☆		
	前回 ☆☆☆

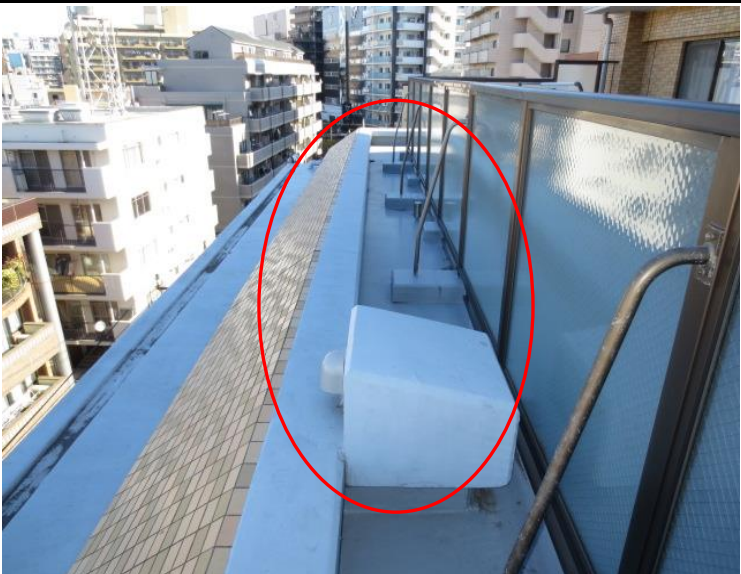
部 位	6階 618号室 ルーフバルコニー ウレタン防水層	写 真 78

状況:	塗膜劣化が見られます。		
ご提案:	防水性能保全の為、進行状況によりウレタン塗装をお勧めします。		
評価	今回 ★★★		
	前回 ★★★

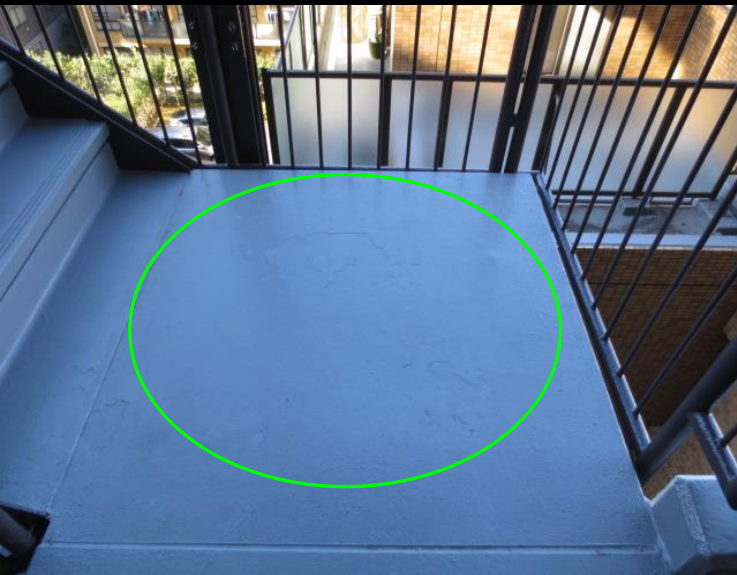
6階 615号室 外階段・踊場床モルタル		写 真 79

状況: 塗膜剥れ・ひび割れは修繕により良好な状態です。			
ご提案:			
評価			
今回 ☆☆☆	前回 ★★☆

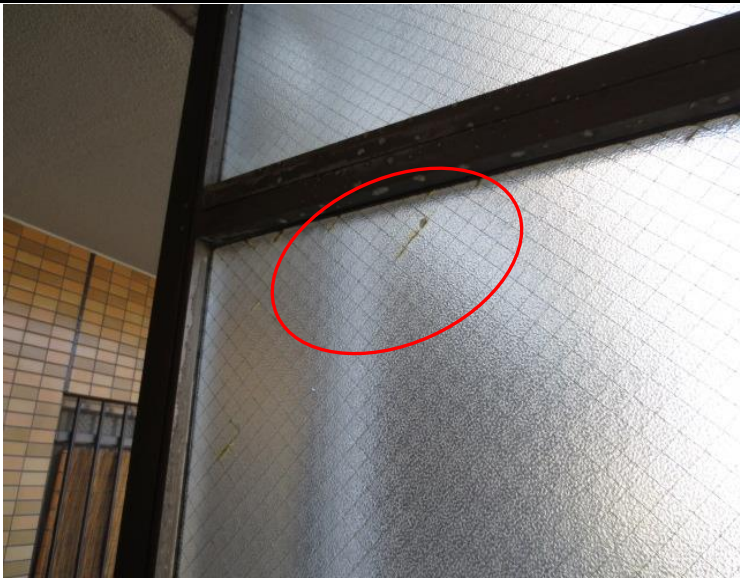
部 位	6階 606号室前 開放廊下・防風網入りガラス		写 真 81

状況:	錆が見られます。 (他にも見られます)			
ご提案:	機能保全の為、進行状況により交換をお勧めします。			
評価	今回 ★★☆	前回 ★★☆

建築編・設備編	写真No.	場所	状況	提案	今回	前回	見積り	備考
建築編	81	6階 606号室前 開放廊下・防風網入りガラス 0 0	錆が見られます。 (他にも見られます)	機能保全の為、進行状況により交換をお勧めします。	★★☆	★★☆		
建築編	82	5階 501号室 ルーフバルコニー ウレタン防水層 0	塗膜劣化が見られます。	防水性能保全の為、進行状況によりウレタン塗装をお勧めします。	★★☆	★★☆		
建築編	83	5階 501号室 ルーフバルコニー パラペット目地部 0	シール破断は修繕により良好な状態です。	0	☆☆☆	★★★		
建築編	84	5階 522号室 ルーフバルコニー ウレタン防水層 0	塗膜劣化が見られます。	防水性能保全の為、進行状況によりウレタン塗装をお勧めします。	★★☆	★★☆		
建築編	85	5階 519号室前 開放廊下・床 長尺塩ビシートジョイント部 0	剥れは修繕により良好な状態です。	0	☆☆☆	★★★		
建築編	86	5階 520号室前 外壁タイル 0 0	汚れが見られます。 (他にも見られます)	躯体保全の為、外壁調査の上、タイル補修をお勧めします。	★★★	★★★		
建築編	87	5階 505号室前 開放廊下・壁タイル 0 0	ひび割れ・欠損が見られます。 (他にも見られます)	躯体保全の為、進行状況によりタイル補修をお勧めします。	★★☆	★★☆		
建築編	88	4階 403号室前 外階段・踊場床 仕上モルタル 0	ひび割れは修繕により良好な状態です。	0	☆☆☆	★★☆		
建築編	89	4階 403号室前 外階段・中柵 0 0	現況写真です。	安全昇降及び機能向上の為、外階段中柵に手摺設置をご提案致します。	☆☆☆	☆☆☆		
建築編	90	4階 424号室前 外階段・ササナ析 0 0	錆・腐食は修繕により良好な状態です。	0	☆☆☆	★★★		
建築編	91	4階 内階段・中柵 0 0	現況写真です。	安全昇降及び機能向上の為、内階段中柵に手摺設置をご提案致します。	☆☆☆	☆☆☆		
建築編	92	4階 408号室 窓ガラス 0 0	ひび割れが見られます。 (他にも見られます)	機能保全の為、補修をお勧めします。	★★★	★★★

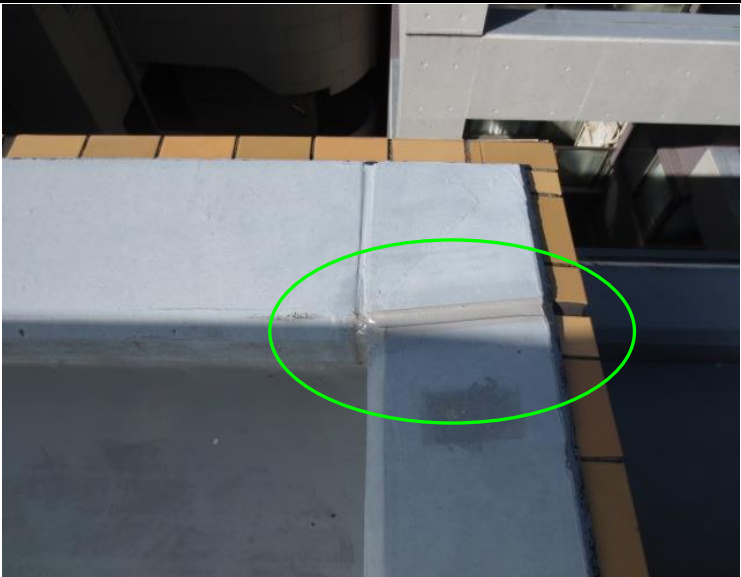
部 位	5階 501号室 ルーフバルコニー パラペット目地部	写 真 83

状況:	シール破断は修繕により良好な状態です。		
ご提案:			
評価	今回 ☆☆☆	前回 ★★★

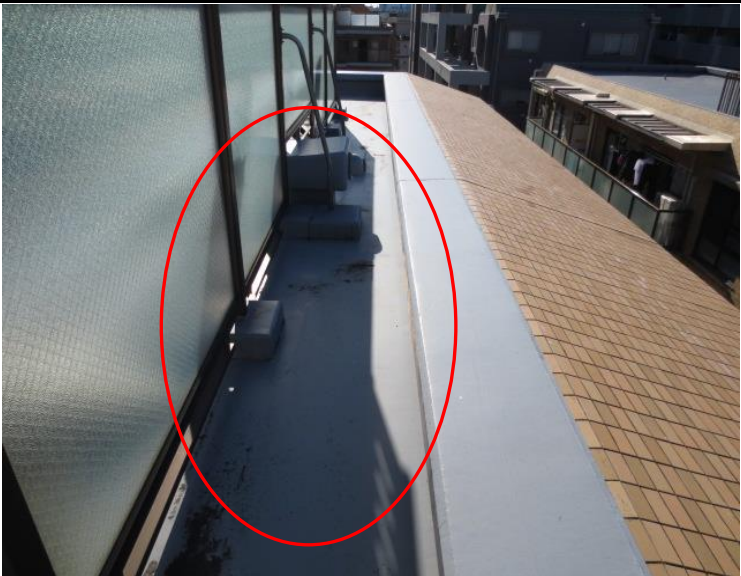
部 位	5階 522号室 ルーフバルコニー ウレタン防水層	写 真 84

状況:	塗膜劣化が見られます。		
ご提案:	防水性能保全の為、進捗状況によりウレタン塗装をお勧めします。		
評価	今回 ★★★	前回 ★★★

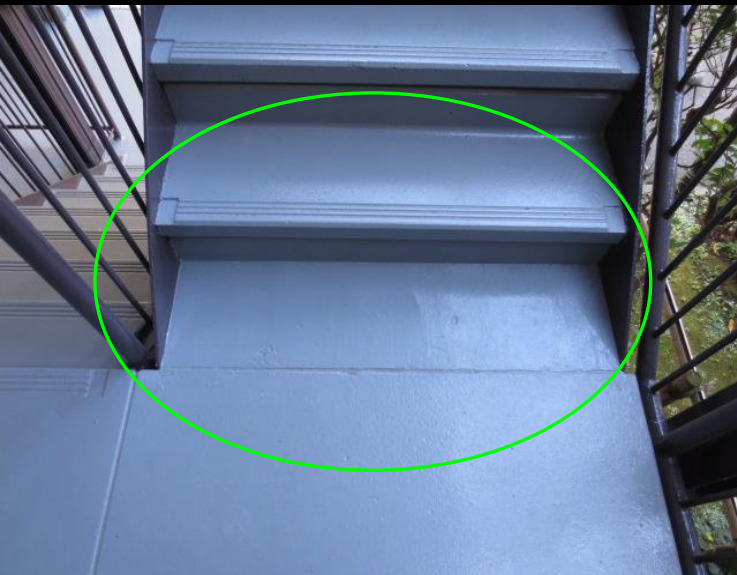
部 位	2階 203号室前 外階段・踊場床 仕上モルタル		写 真 97

状況:	ひび割れは修繕により良好な 状態です。			
ご提案:				
評価	今回 ☆☆☆	前回 ★☆☆

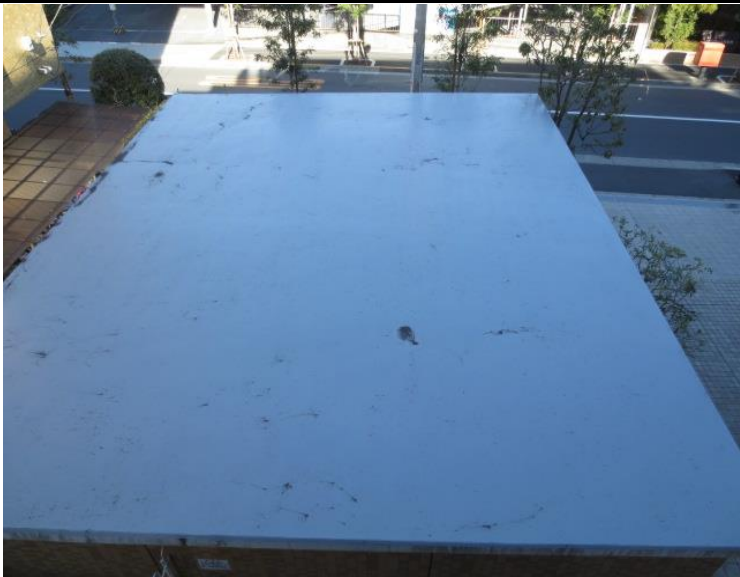
写真
98

部 位	付属棟 ゴミ置場屋根 ウレタン防水層	
状況:	現況写真です。 (目視による大きな不具合は見 られません)	
ご提案:		
評価	今回	前回
	☆☆☆	☆☆☆

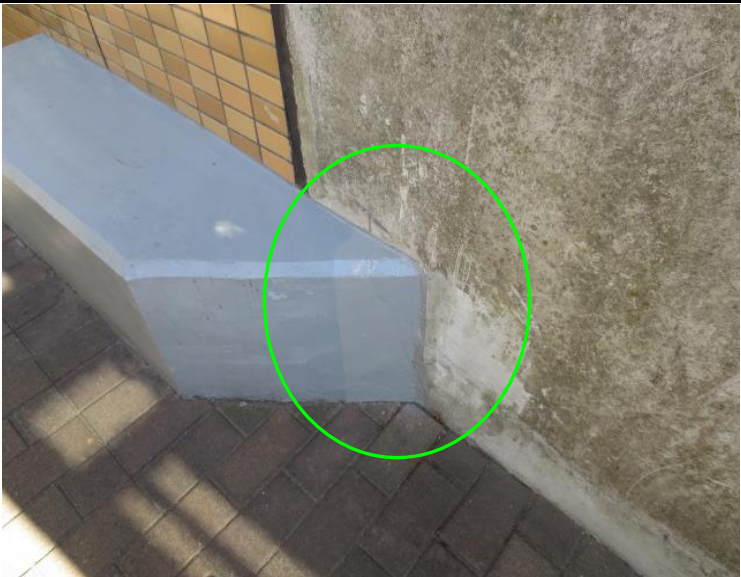
部 位	1階 101号室前 バルコニー・床下 基礎	写 真 101

状況:	クラックは修繕により良好な状態です。		
ご提案:			
評価	今回 ☆☆☆	前回 ★★☆

建築編・設備編	写真No.	場所	状況	提案	今回	前回	見積り	備考
建築編	100	2階 207号室 面格子 0 0	白錆が見られます。 (他にも見られます)	基材保護の為、進行状況により白錆処理後に塗装をお勧めします。	★★☆	★★☆		
建築編	101	1階 101号室前 バルコニー・床下 基礎 0	クラックは修繕により良好な状態です。	0	☆☆☆	★★☆		
建築編	102	1階 101号室 窓・サッシ水切 0 0	錆が見られます。	機能保全の為、進行状況により補修をお勧めします。	★★☆	★★☆		
建築編	103	1階 110号室前 開放廊下 エキスパンションジョイント部 手摺固定ビス	欠落が見られます。	機能保全の為、補修をお勧めします。	★★☆	★★☆		
建築編	104	1階 メールボックス 0 0	現況写真です。 (目視による大きな不具合は見られません)	0	☆☆☆	☆☆☆		
建築編	105	1階 メールボックスコーナー 地下ピット点検口周り 仕上げモルタル	ひび割れ・剥れが見られます。	躯体保全の為、補修をお勧めします。	★★☆	★★☆		
建築編	106	1階 メールボックスコーナー 地下ピット点検口 鍵穴	詰まりが見られます。	機能保全の為、補修をお勧めします。	★★☆	☆☆☆		
建築編	107	1階 エントランスホール 0 0	現況写真です。 (目視による大きな不具合は見られません)	0	☆☆☆	☆☆☆		
建築編	108	1階 エントランス扉 0 0	現況写真です。 (目視による大きな不具合は見られません)	0	☆☆☆	☆☆☆		
建築編	109	1階 エントランス扉 ガラスフィルム 0	結露・剥れが見られます。	機能保全の為、進行状況により補修をお勧めします。	★★☆	★★☆		
建築編	110	1階 集会室・壁クロス 0 0	剥れが見られます。	機能保全の為、進行状況により補修をお勧めします。	★★☆	★★☆		
建築編	111	1階 117号室前 外階段・踊場床 仕上げモルタル 0	ひび割れが見られます。 (他にも見られます)	安全歩行の為、進行状況により補修をお勧めします。	★★☆	★★☆

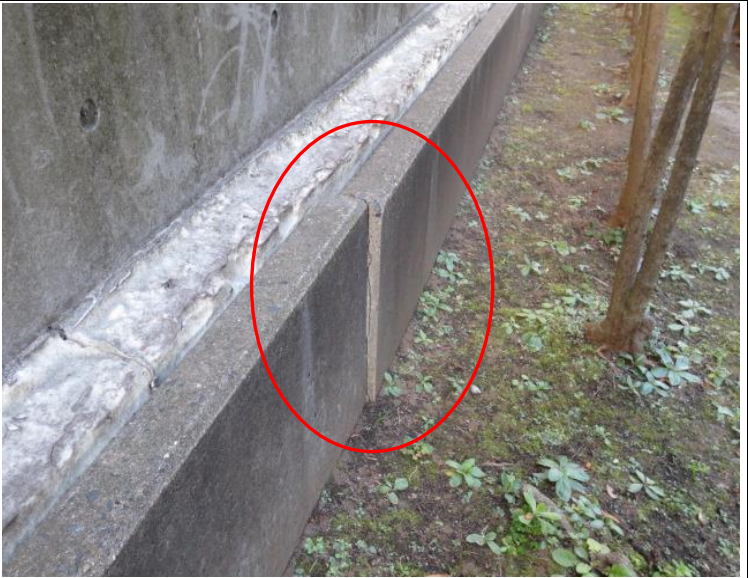
部位	外構 敷地西側コンクリート塀 縁石	写真 115

状況	固定不良が見られます。		
ご提案	機能保全の為、補修をお勧めします。		
評価	今回 ★☆☆	前回 ★☆☆

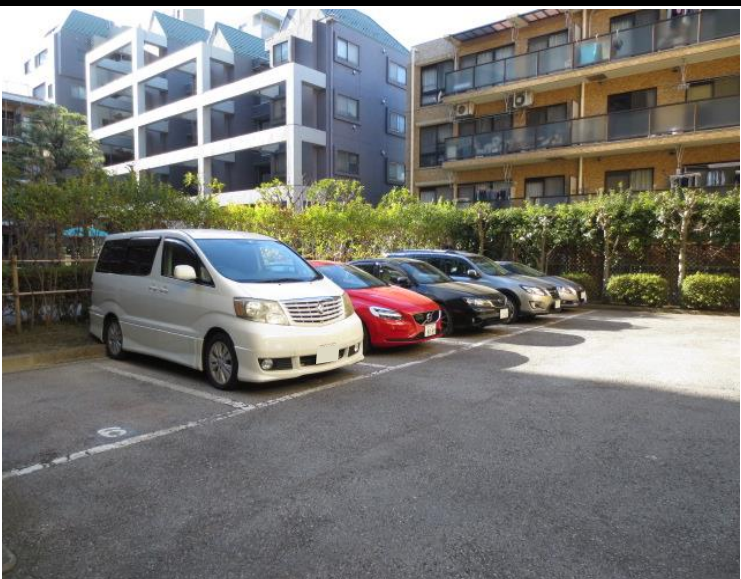
部位	外構 駐車場・車路	写真 120

状況:	現況写真です。 (目視による大きな不具合は見られません)		
ご提案:			
評価	今回 ☆☆☆	前回 ☆☆☆

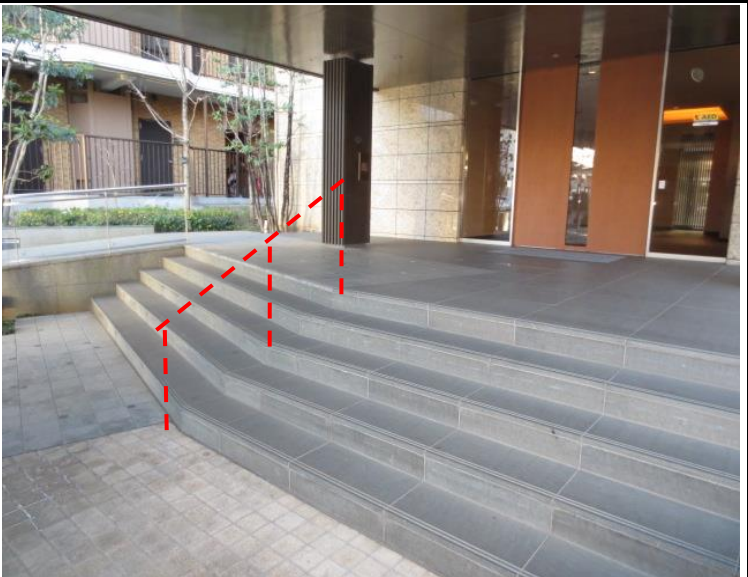
部 位	外構 エントランス・階段	写 真 122

状況:	現況写真です。		
ご提案:	安全歩行の為、手摺の設置をご提案致します。		
評価	今回 ☆☆☆		
	前回 ☆☆☆

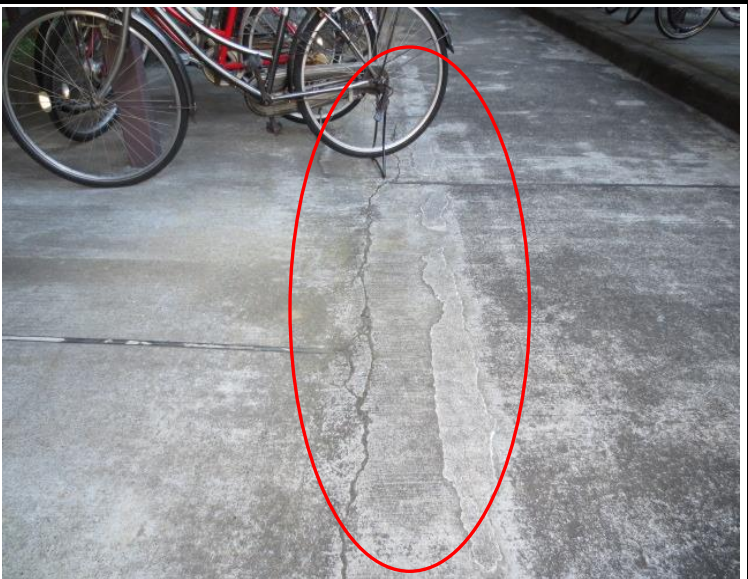
部 位	外構 駐輪場・床コンクリート	写 真 123

状況:	クラックが見られます。		
ご提案:	安全歩行の為、進行状況により補修をお勧めします。		
評価	今回 ★★★		
	前回 ★★★

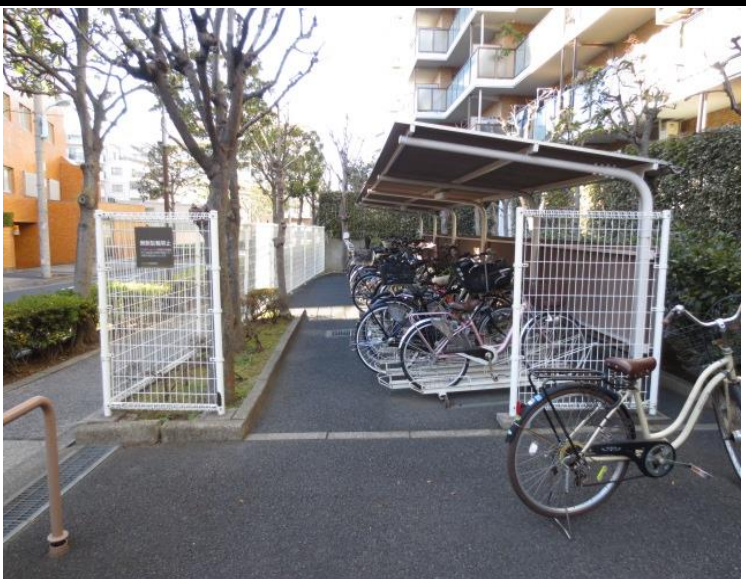
部位	外構 自転車置場		写真 125

状況:	現況写真です。 (目視による大きな不具合は見られません)			
ご提案:				
評価	今回 ☆☆☆	前回 ☆☆☆

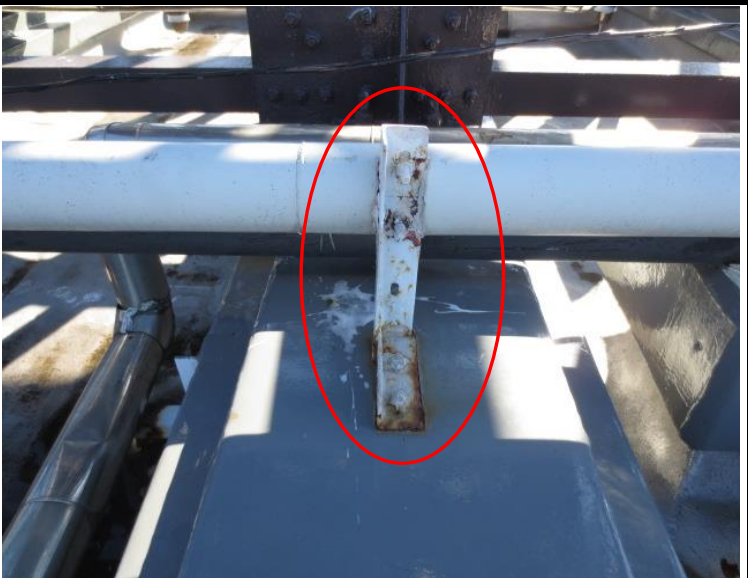
部位	最上階 屋上 給水配管・支持金物	写真 128

状況	錆が見られます。 (共通事項)		
ご提案	基材保護の為、進行状況により錆処理後に塗装をお勧めします。		
評価	今回 ★★☆		
	前回 ★★☆

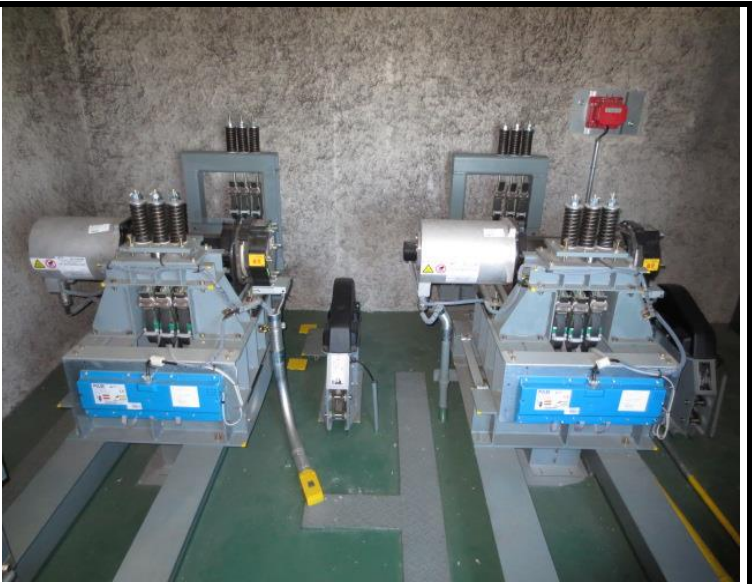
部 位	塔屋 エレベーターマシン	写 真 129

状況:	現況写真です。 (目視による大きな不具合は見られません)		
ご提案:	交換をご提案致します。		
評価	今回 ☆☆☆	前回 ☆☆☆

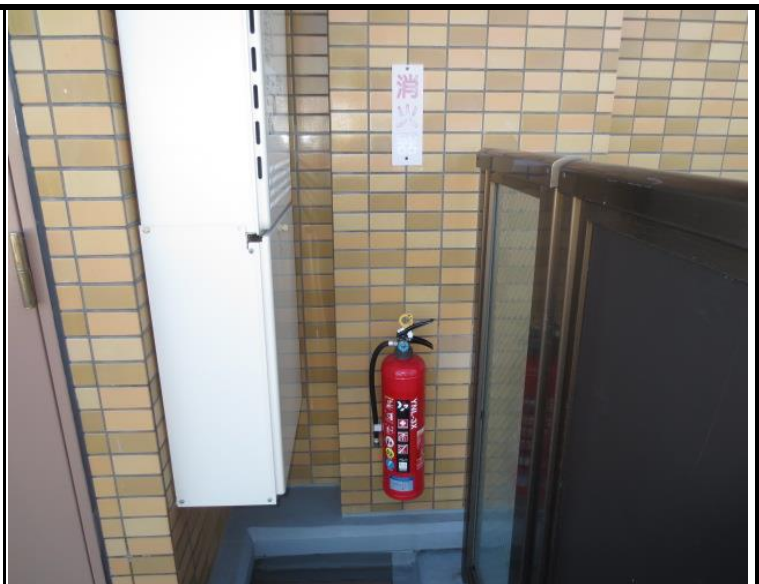
部位	13階 1301号室前 開放廊下 消火器		写 真 136

状況:	現況写真です。 (目視による大きな不具合は見られません)			
ご提案:				
評価	今回 ☆☆☆	前回 ☆☆☆

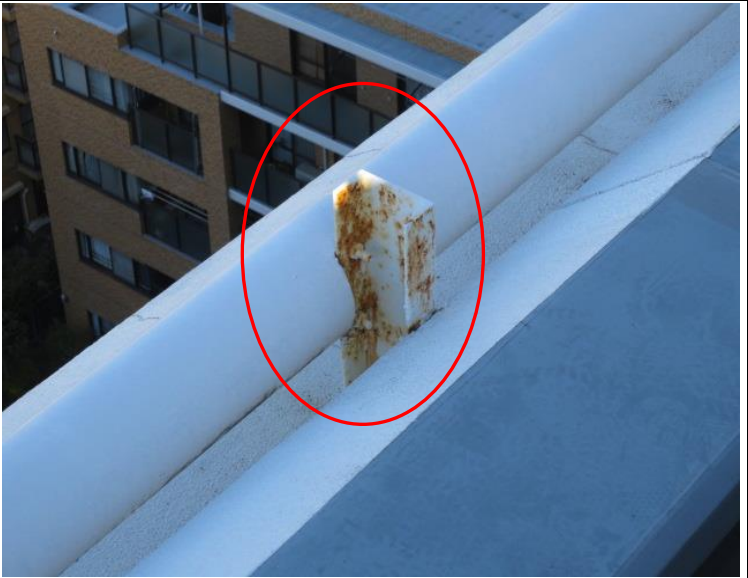
部 位	13階 1302号室前 給水配管・支持金物	写 真 138

状況:	錆が見られます。 (共通事項)		
ご提案:	基材保護の為、進行状況により錆処理後に塗装をお勧めします。		
評価	今回 ★★☆	前回 ★★☆

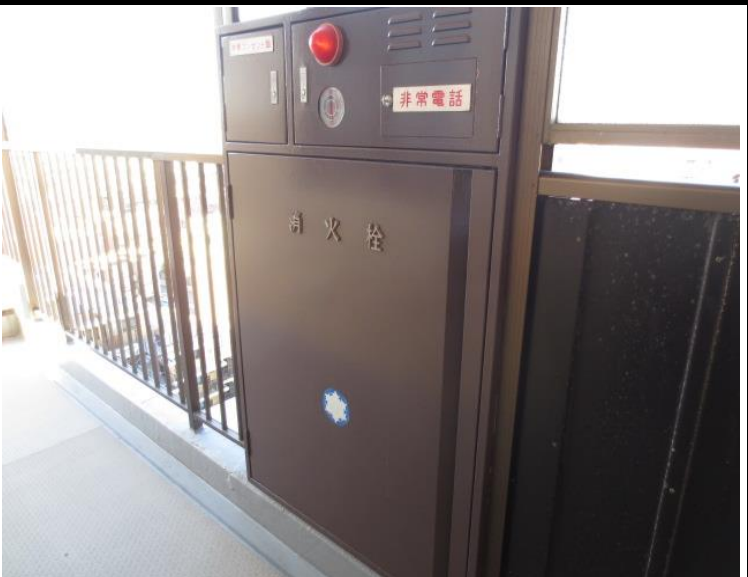
部 位	13階 1304号室前 開放廊下 消火栓ボックス	写 真 139

状況:	現況写真です。 (目視による大きな不具合は見られません)		
ご提案:			
評価	今回 ☆☆☆	前回 ☆☆☆

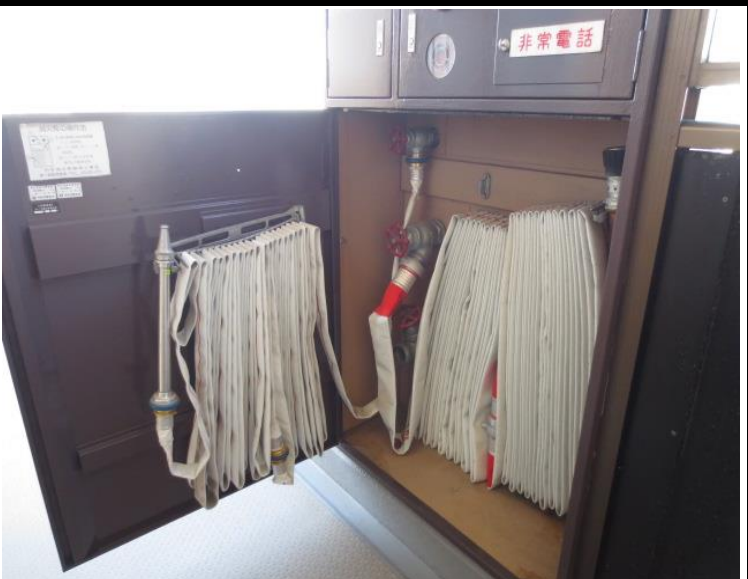
部 位	13階 1304号室前 開放廊下 消火栓ボックス内部	写 真 140

状況:	現況写真です。 (目視による大きな不具合は見られません)		
ご提案:			
評価	今回 ☆☆☆	前回 ☆☆☆

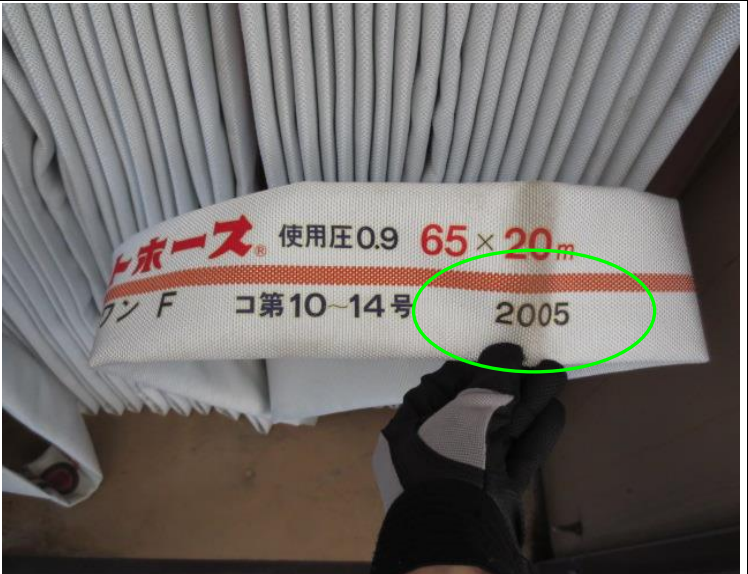
部 位	13階 1304号室前 開放廊下 消火栓ボックス内部 連結送水管用ホース	写 真 141

状況:	2005年製です。 (2018年12月5日耐圧試験実施)		
ご提案:	※消防法により、設置後10年 を経過したら3年毎に耐圧試験 実施が必要です。		
評価	今回 ☆☆☆	前回 ★★☆

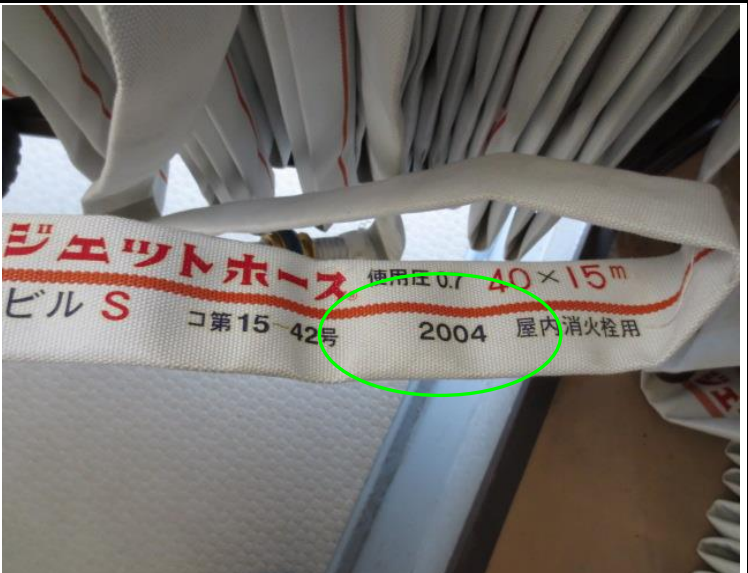
部 位	13階 1304号室前 開放廊下 消火栓ボックス内部 屋内消火栓用ホース	写 真 142

状況:	2004年製です。 (2018年12月5日耐圧試験実施)		
ご提案:	※消防法により、設置後10年 を経過したら3年毎に耐圧試験 実施が必要です。		
評価	今回 ☆☆☆	前回 ★★☆

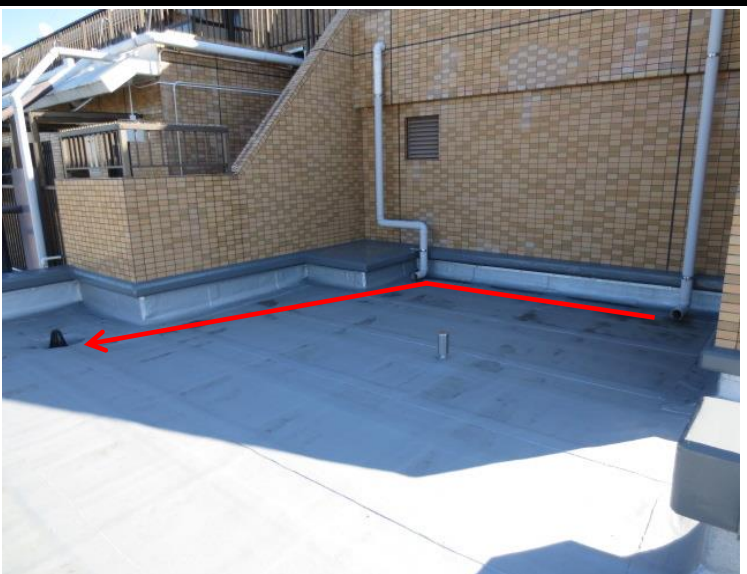
部 位	12階 11階屋上 雨水排水管	写 真 146

状況:	排水管口がドレンから離れています。		
ご提案:	アスファルト防水層保護の為、雨水排水管の横引き延長をご提案致します。		
評価	今回 ☆☆☆	前回 ☆☆☆

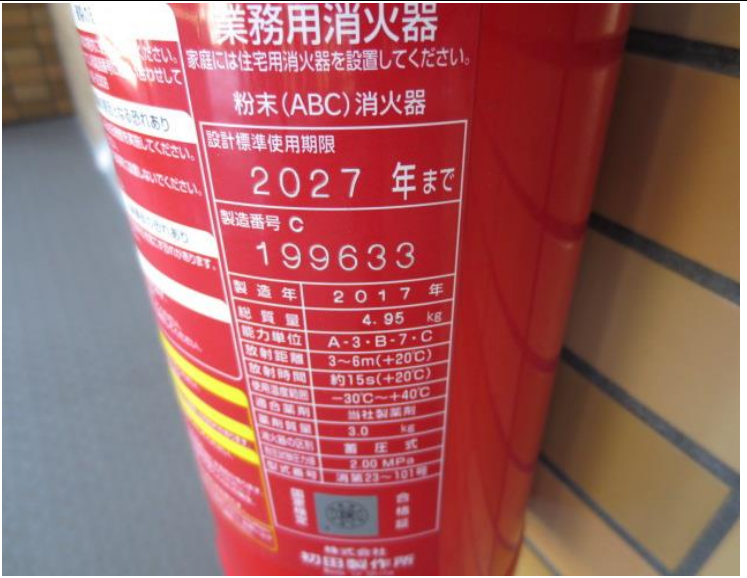
部 位	8階 807号室前 開放廊下 消火器製造年	写 真 153

状況:	2017年製です。		
ご提案:			
評価	今回 ☆☆☆	前回 ☆☆☆

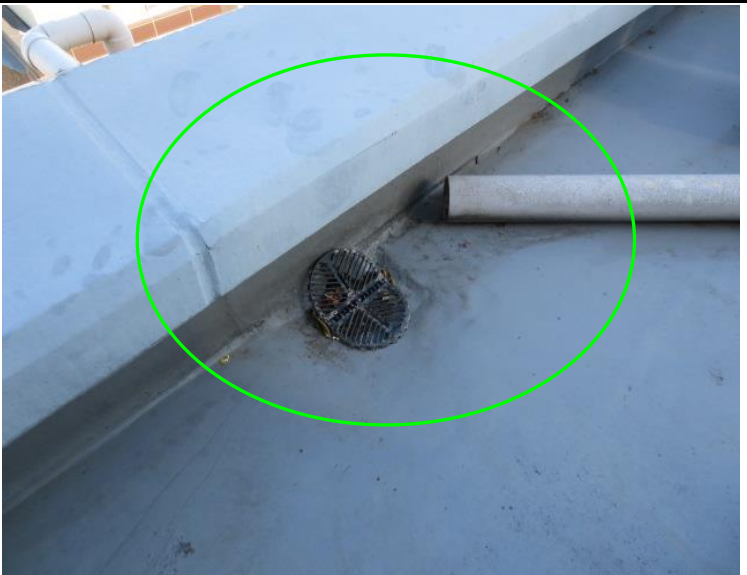
部 位	8階 815号室 ルーフバルコニー 雨水排水ドレン	写 真 154

状況:	泥堆積は修繕により良好な状態です。		
ご提案:			
評価	今回 ☆☆☆	前回 ★★★★

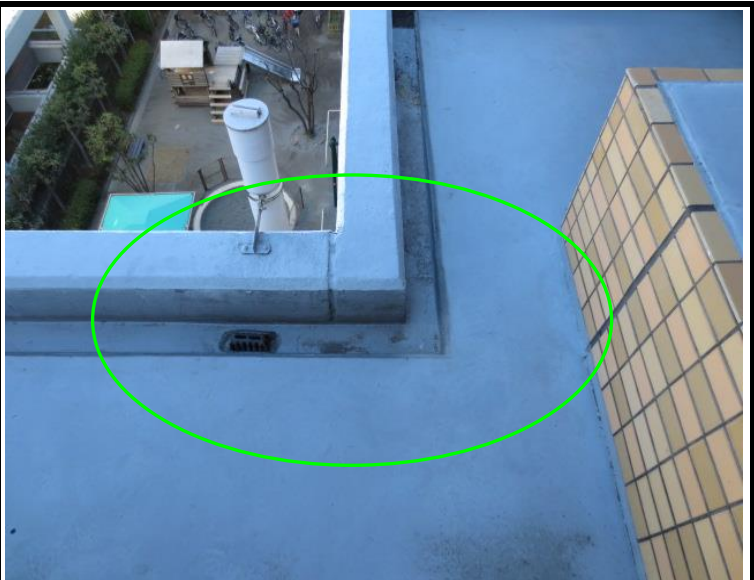
部 位	6階 601号室 ルーフバルコニー 雨水排水ドレン	写 真 158

状況:	排水不良は修繕により良好な状態です。		
ご提案:			
評価	今回 ☆☆☆		
	前回 ★★★★

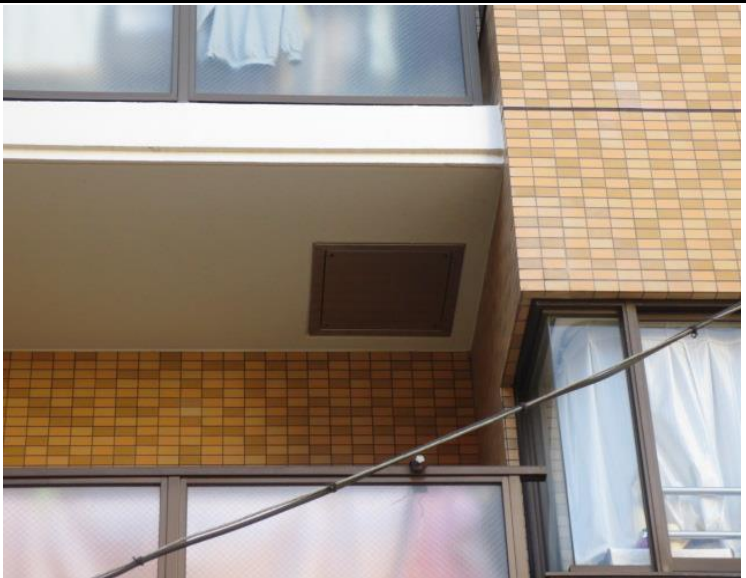
部 位	2階 221号室 バルコニー・天井 避難口		写 真 165

状況:	現況写真です。 (目視による大きな不具合は見 られません)			
ご提案:				
評価	今回 ☆☆☆	前回 ☆☆☆

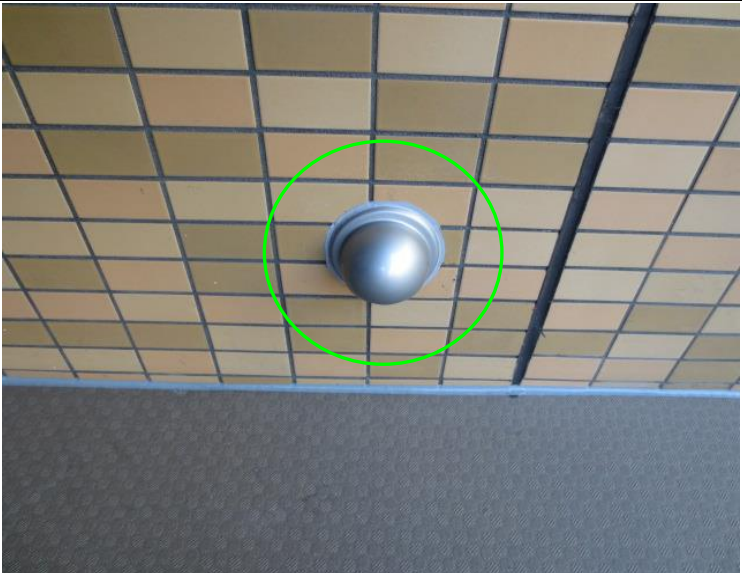
部 位	1階 103号室 通気がラリ		写 真 166

状況:	錆・塗装劣化・変形は修繕により良好な状態です。			
ご提案:				
評価	今回 ☆☆☆	前回 ★★☆

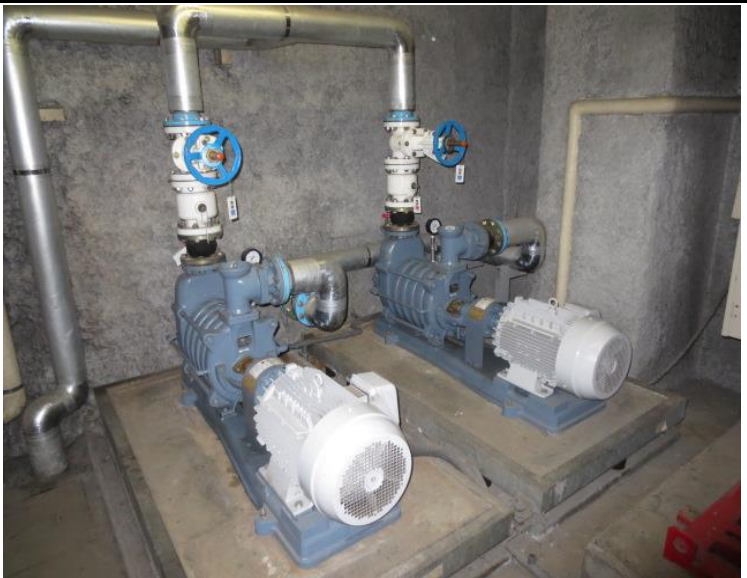
部 位	1階 ポンプ室 給水ポンプ		写 真 168

状況:	現況写真です。 (目視による大きな不具合は見られません)			
ご提案:				
評価	今回 ☆☆☆	前回 ☆☆☆
