バームハイツ西葛西 管理組合 御中

建物点検 報告書

バームハイツ西葛西 33年目点検

【 点検実施日 2019年1月11日 】

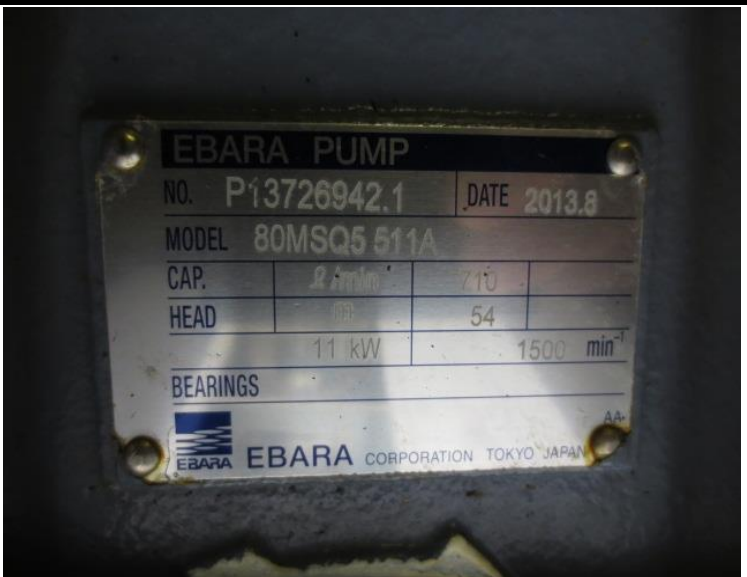
部 位	1階 ポンプ室 給水ポンプ 性能表示ラベル		写 真 169

状況:	現況写真です。 (目視による大きな不具合は見られません)			
ご提案:				
評価	今回 ☆☆☆	前回 ☆☆☆

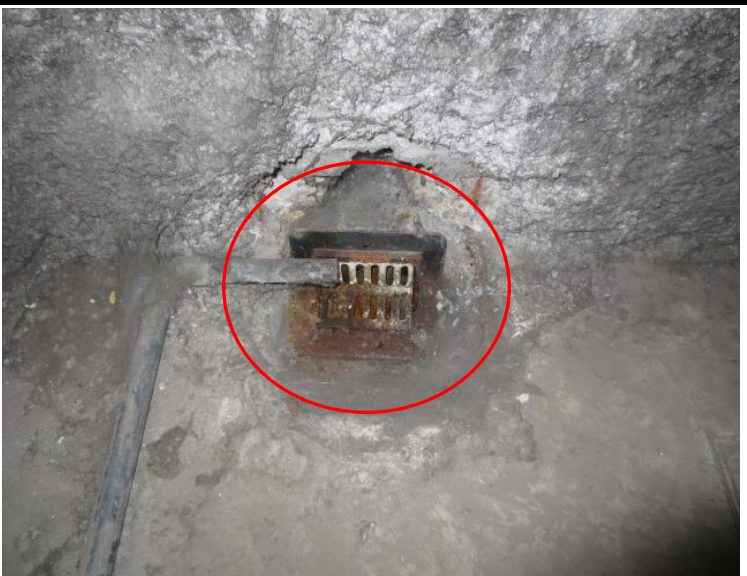
部 位	1階 ポンプ室 排水ドレン	写 真 173

状況:	錆が見られます。		
ご提案:	基材保護の為、進行状況により錆処理後に塗装をお勧めします。		
評価	今回 ★★★		
	前回 ★★★

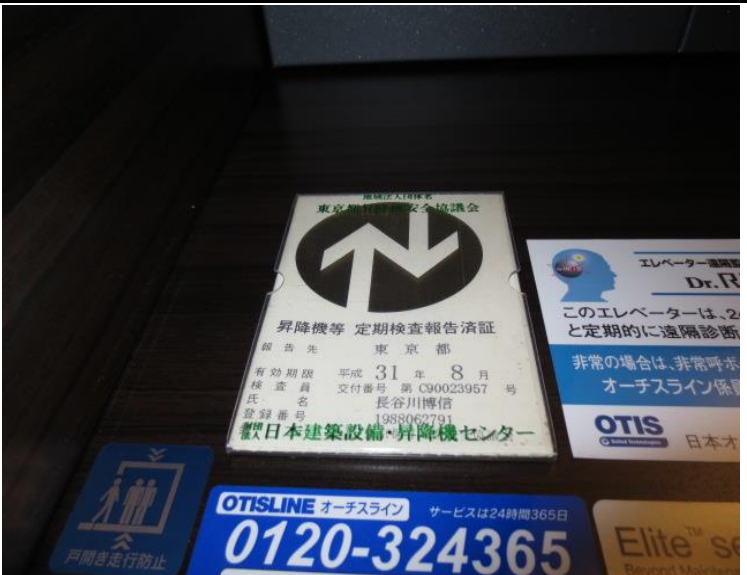
部 位	1階 エレベーター 定期検査報告済証	写 真 175

状況:	有効期限は2019年8月です。		
ご提案:			
評価	今回 ☆☆☆		
	前回 ☆☆☆

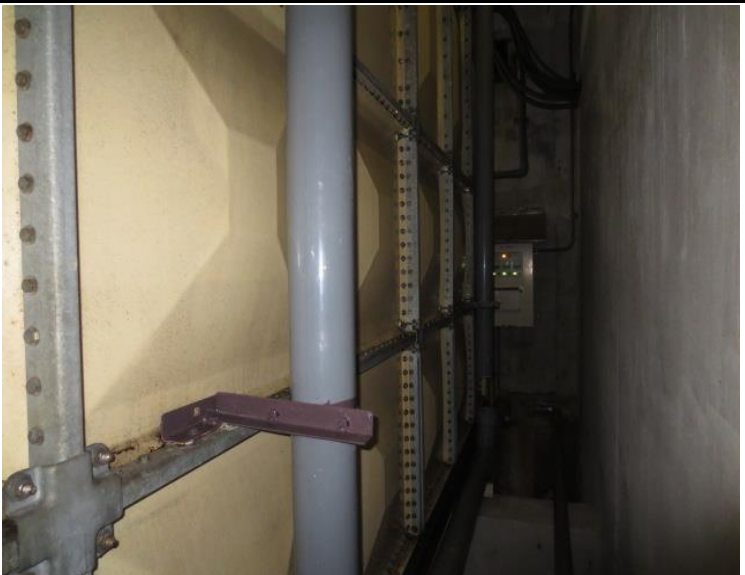
部 位	地下 受水槽		写 真 178

状況:	現況写真です。 (目視による大きな不具合は見 られません)			
ご提案:				
評価	今回 ☆☆☆	前回 ☆☆☆

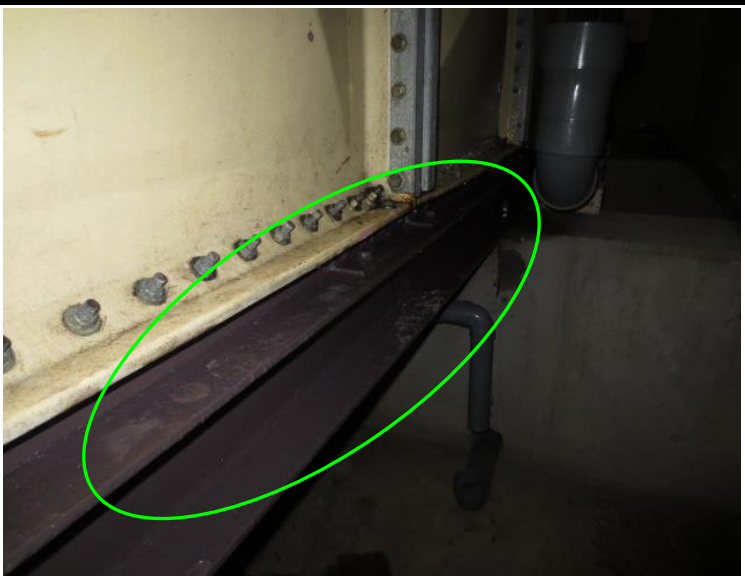
部 位	地下 受水槽・架台		写 真 179

状況:	錆は修繕により良好な状態です。			
ご提案:				
評価	今回 ☆☆☆	前回 ★★☆

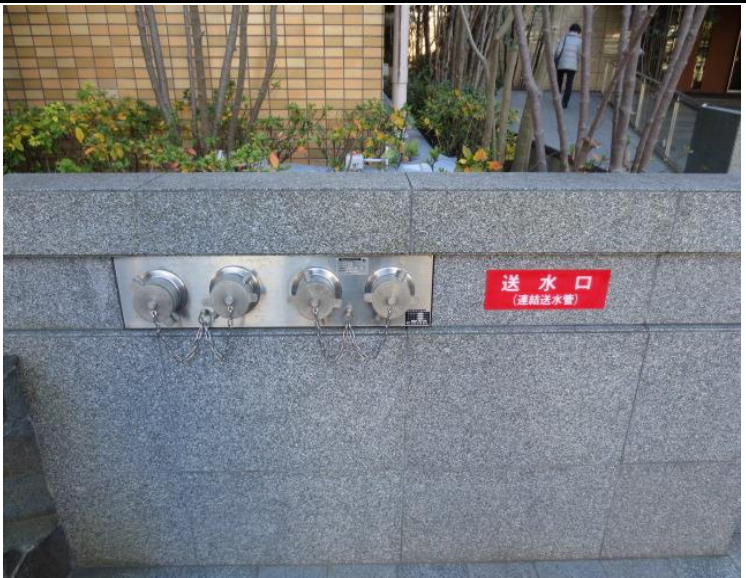
部位	外構 連結送水管・送水口		写真 186

状況:	現況写真です。 (目視による大きな不具合は見られません)			
ご提案:				
評価	今回 ☆☆☆	前回 ☆☆☆

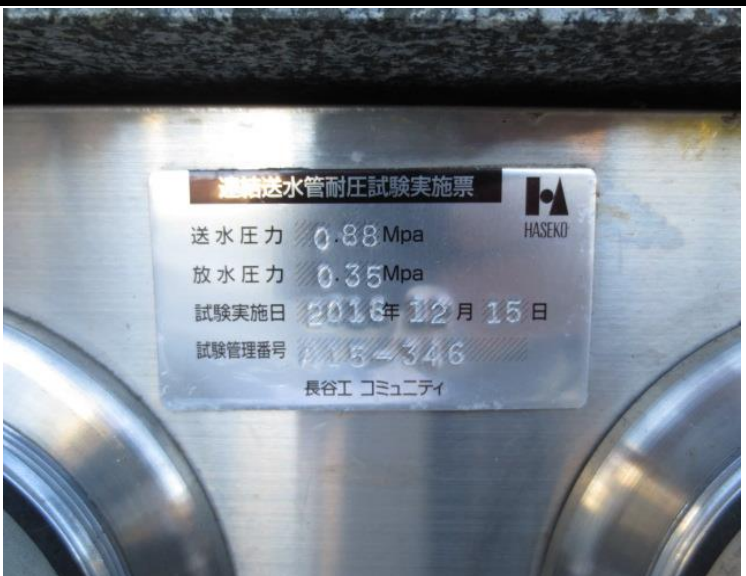
部位	外構 連結送水管 耐圧試験実施票		写 真 187

状況:	2016年12月15日耐圧試験実施 本年有効期限到来の状況が見 られます。			
ご提案:	機能保全の為、耐圧性能点検 実施をお勧めします。			
評価	今回 ★★★	前回 ☆☆☆

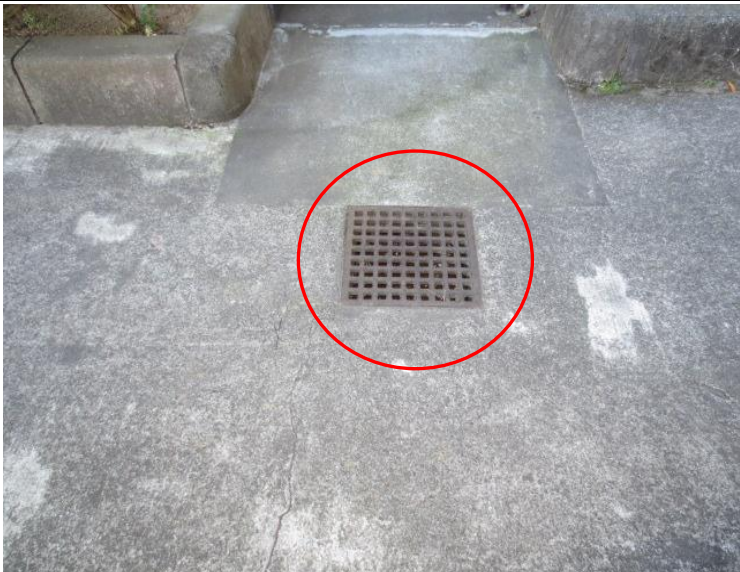
部位	外構 111号室前 通路 排水舁		写 真 188

状況	排水不良が見られます。			
ご提案	機能保全の為、補修をお勧め します。			
評価	今回 ★★☆	前回 ★★☆
